1. Obiekt

PLEBANIA KOŚCIOŁA PARAFIALNEGO
P.W. BOŻEGO CIAŁA I ŚW. MARII MAGDALENY

KOZIEGŁOWY

Wrzesień – październik 2007 r.

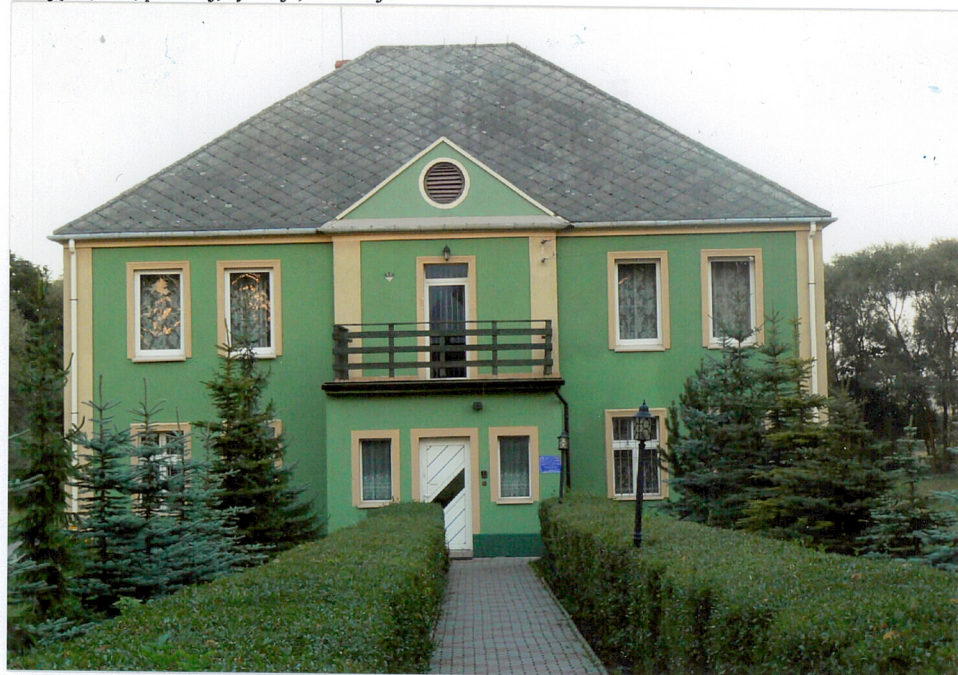
ELEWACJA FRONTOWA. WIDOK OD ZACHODU

Elewacja główna - zachodnia

Symetryczna, pięcioosiowa, dwukondygnacyjna, z dwupoziomowym ryzalitem na osi głównej, zwieńczonym trójkątnym naczółkiem. Na każdej kondygnacji cztery okna - po dwa po każdej stronie ryzalitu. Ryzalit uskokowy - część parterowa wysunięta do przodu, na osi głównej otwór drzwiowy, po bokach po jednym otworze okiennym. Na drugi poziomie ryzalitu, mały taras pierwszego piętra, z balustradą deskową, na osi głównej otwór drzwiowy balkonowy, nad nim trójkątny naczółek z okulusem.

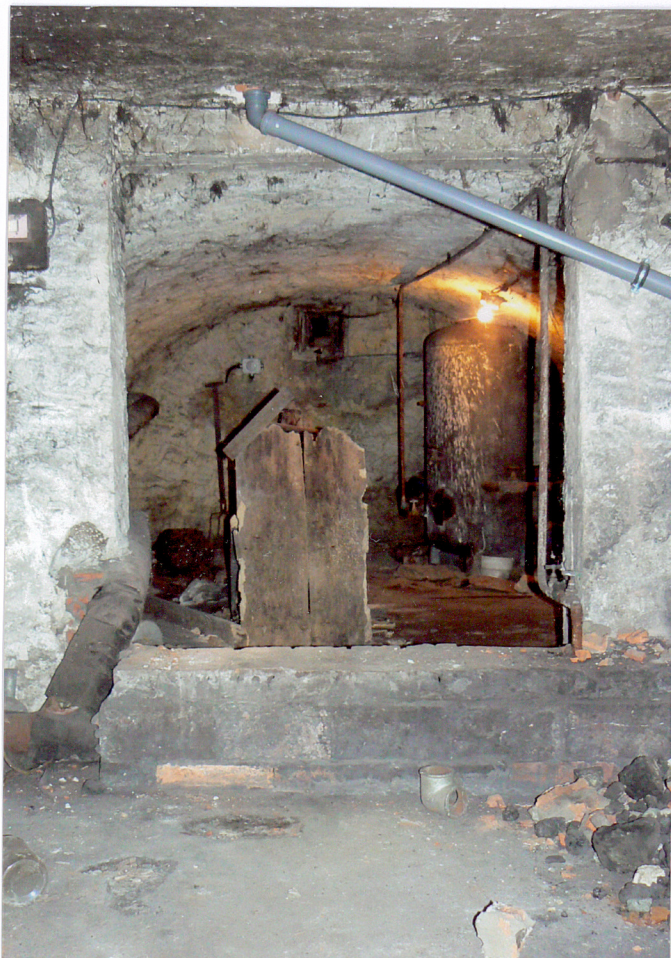
piwnica główna: strop drewniany płaski z podsiębitką, piwnice boczne – prawdopodobnie XIX w. ceglano-kamiennie sklepienie kolebkowe, tynkowane

Fot. 1. Fragment piwnicy.

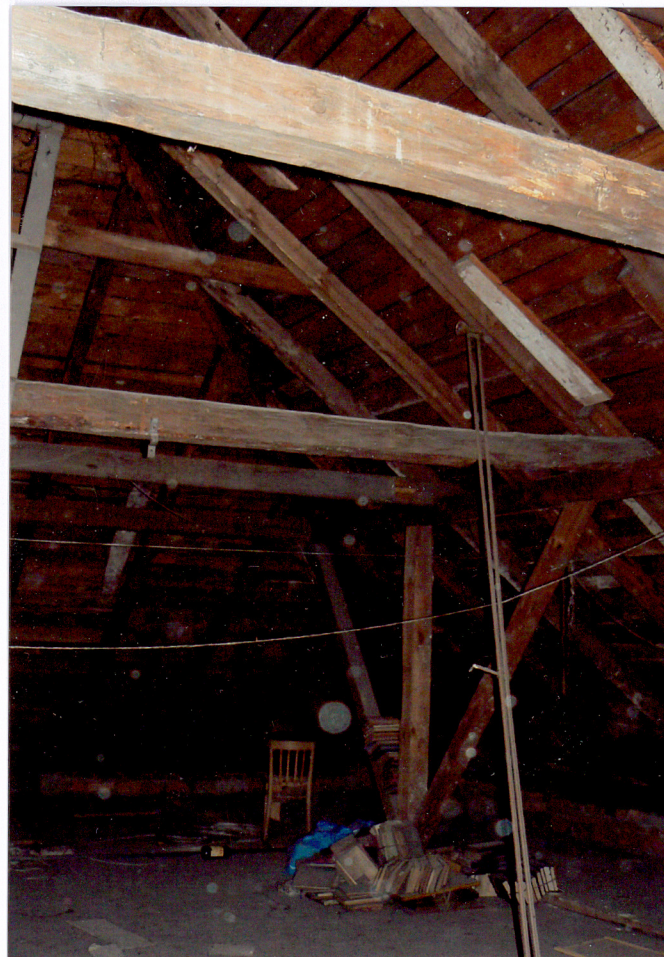
Więźba dachowa: drewniana, krokwiowo-jętkowa o stolcach stojących. Krokwie o jednej jętce, podpierane przy każdym wiązarze parą stalców, wzmocnionych wzdłużnie zastrzałami.

Fot. 2. Fragment wieżby dachowej.

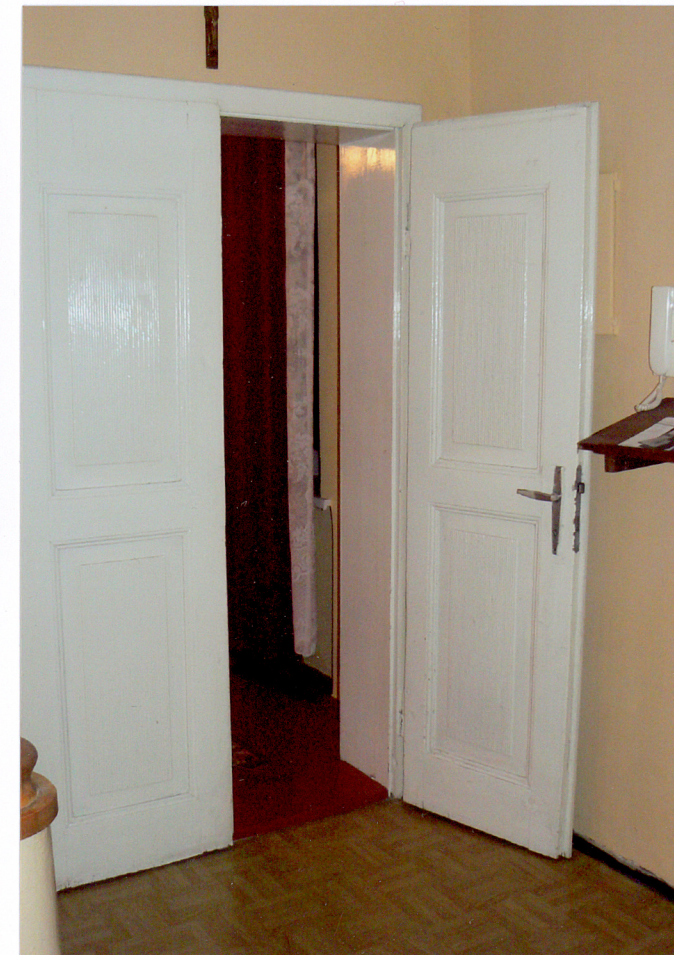
- do piwnicy: prostokątny otwór drzwiowy, drzwi współczesne drewniane, ościeżnicowe, jednoskrzydłowe, pełne
- z przedsionka do sieni parteru: prostokątny otwór drzwiowym, drzwi prawdopodobnie XIX/XX w., drewniane, zdwojone, każde o dwóch skrzydłach. Odrzwia szerokie o konstrukcji płycinowej, z dwoma płycinami. Skrzydła zewnętrzne ramowo-płycinowe, o sześciu płycinach. Skrzydła wewnętrzne ramowo-płycinowe o czterech płycinach, w górnej części dwa pola przeszklone
- z sieni parteru i sieni piętra: do pomieszczeń mieszkalnych i reprezentacyjnych - prostokątne otwory drzwiowe, drzwi prawdopodobnie XIX/XX w. ościeżnicowe, pojedyncze, dwuskrzydłowe, płycinowe, niektóre o płycinach żłobkowanych
- do pomieszczeń gospodarczych i łazienki: drewniane współczesne, ościeżnicowe, jednoskrzydłowe, pełne.

Fot. 3. Przykład stolarki drzwiowej typowej dla większości otworów drzwiowych wnętrza. Sień pierwszego piętra.

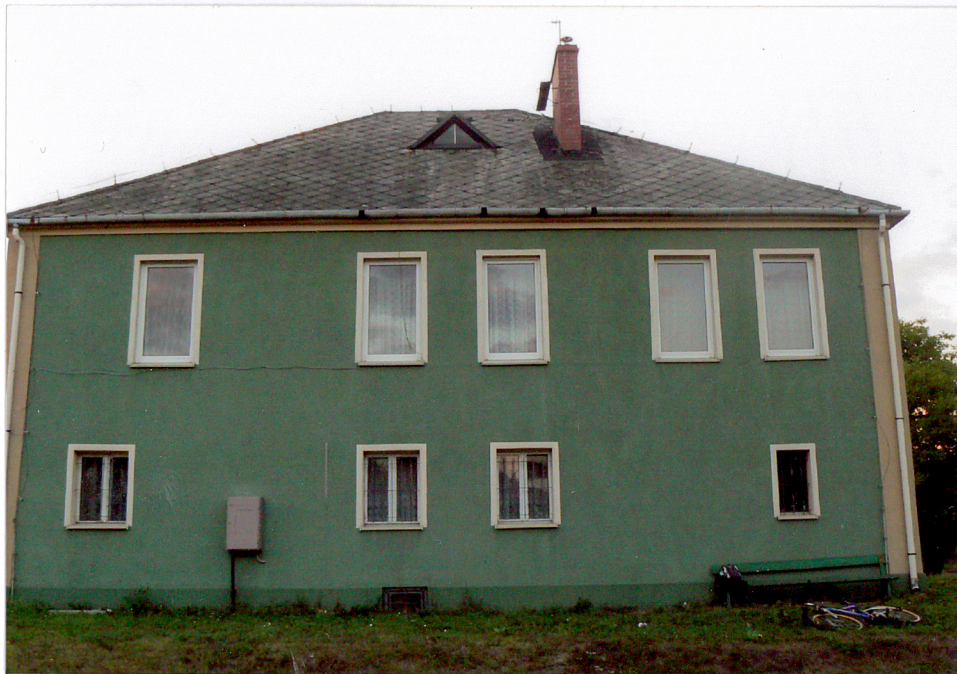
Niesymetryczna, dwukondygnacyjna, z dziewięcioma otworami okiennymi o częściowo nieregularnym rozstawie, zróżnicowanych rozmiarach i formie. Osie pionowe wyznaczone przez cztery okna rozmieszczone na środku elewacji, po parze na każdej kondygnacji. Na parterze w sumie cztery otwory okienne: od lewej - trzy większe okna dwudzielne, na prawo - jedno mniejsze, bez podziałów. Okna piętra w liczbie pięciu, w nierównych odstępach, jednakowej wielkości, większe od parterowych.

Fot. 4. Elewacja tylna – wschodnia.

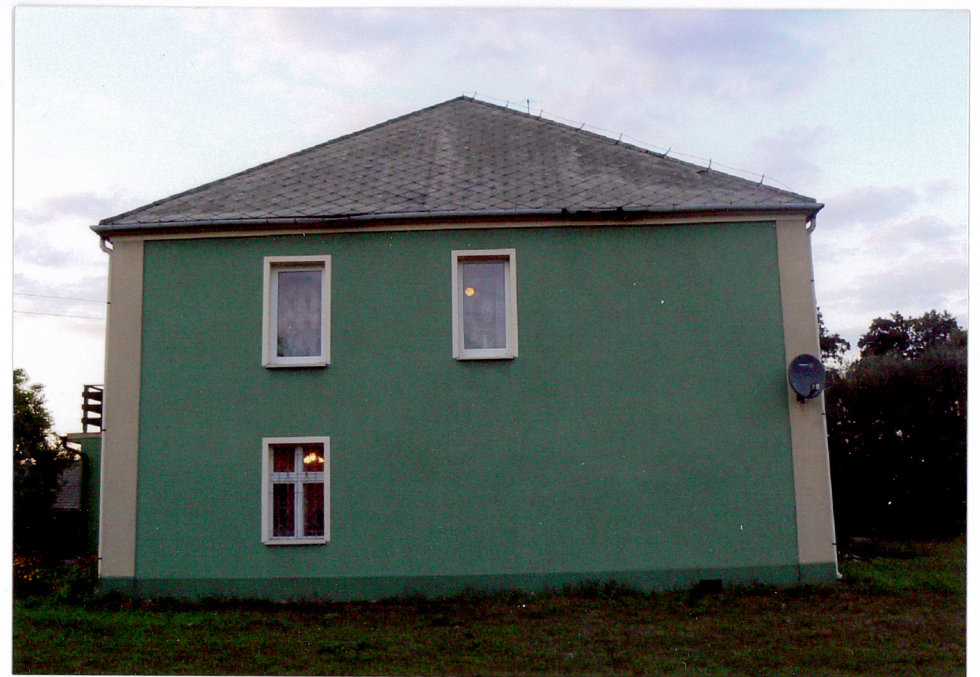
Niesymetryczna, dwukondygnacyjna, z trzema otworami okiennymi o nieregularnym rozstawie i zróżnicowanej formie. W parterze, otwór okienny z zabytkową stolarką. Na piętrze, dwa okna współczesne: jedno nad oknem parteru, drugie pośrodku elewacji.

Fot. 5. Elewacja boczna - południowa.

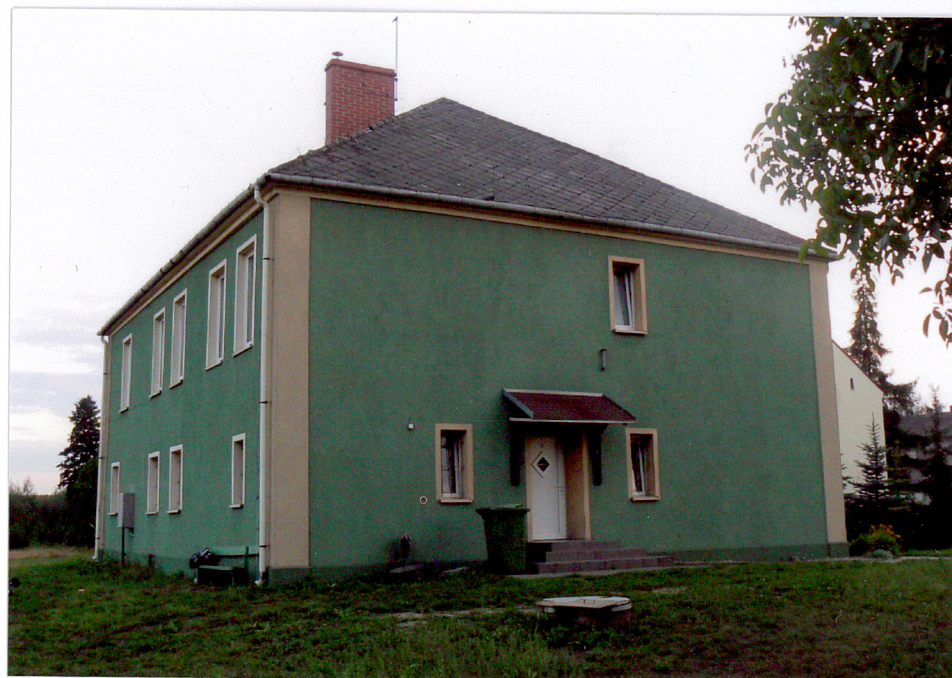
Niesymetryczna, dwukondygnacyjna, z trzema oknami i wejściem do budynku. W parterze, nieco na lewo względem osi symetrii ściany, otwór drzwiowy flankowany dwoma oknami. Na piętrze jedno okno, bezpośrednio nad prawym oknem parteru, tej samej wielkości.

Fot. 6. Elewacja - północna.
