KOŚCIÓŁ FILIALNY P.W. ŚW. MIKOŁAJA

2. Czas powstania
Poł. XVII w.

3. Miejscowość
PRZYRÓW

1. Miejscowość PRZYRÓW	2. Obiekt Kościół filialny pw. Św M.ikołaja	3. Zawartość wkładki Pkt. 13
---------------------------	--	---------------------------------

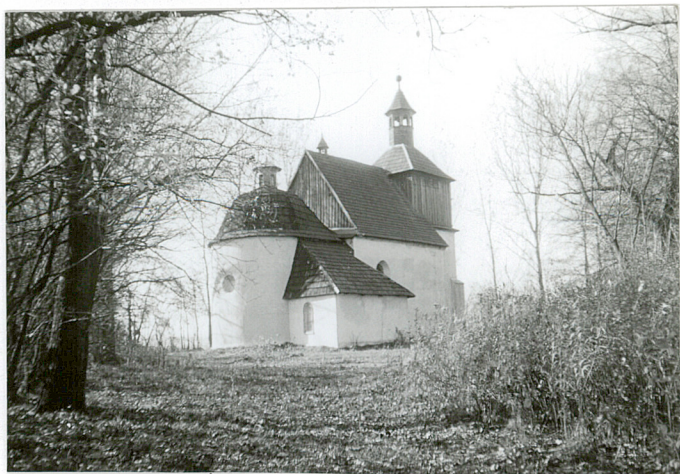
WIDOK OGÓLNY OD STRONY PN.-WSCH.

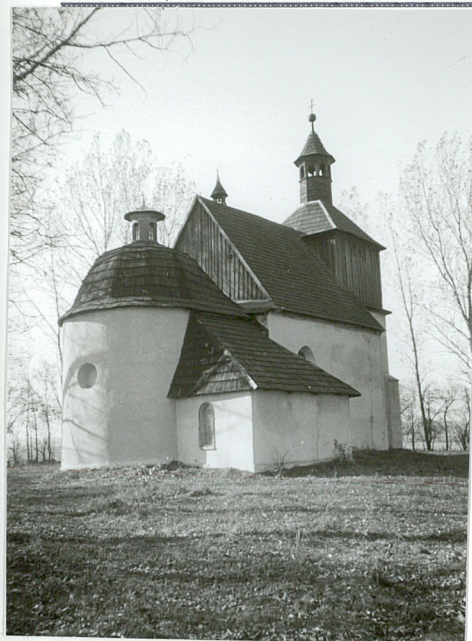
1.

- 1). Widok od północnego - wschodu
- 2). Widok od południowego- wschodu
- 3). Widok od południa
- 4). Widok od południowego-zachodu
- 5). Fragment elewacji północnej.
- 6). Wieża- widok od północy
- 7). Fragment elewacji południowej.
- 8). Wieża- widok z pd.-zach
- 9). Widok na kopułę prezbiterium.
- 10). Okno w nawie - widok z zewnątrz
- 11). Okno - widok z wnętrza wieży.

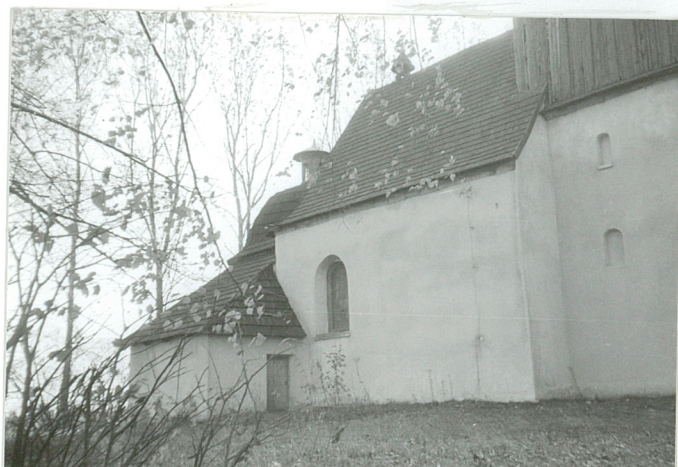
5.

przesklepiony pełnym łukiem ; od pd. ślepa ściana nawy. **Elewacja północna;** wieloczołowa , niesymetryczna, od wschodu parterowa przybudówka, silnie wysunięta przed lico ściany nawy ; jednoosiowa ściana nawy z niesymetrycznie umieszczonym otworem okiennym, zamkniętym pełnym łukiem; północna ściana wieży -identyczna jak opisywana przy elewacji zachodniej, ale bez otworu w pierwszej kondygnacji.**Elewacja południowa :** trójczłonowa, 4 osiowa , z wysuniętym dwuosiowym ryzalitem nawy, w osiach otwory okienne przesklepione pełnym łukiem, po bokach od wschodu,południowa elewacja wieży, analogiczna jak elewacja północna i zachodnia, w przyziemiu otwór drzwiowy.**WNĘTRZE ;** ściany gładkie, pomalowane na białe, podniebienie kopuły podzielone wałkami w układzie promienistym na 7 pól, w nich polichromia z XVII wieku, przedstawiająca sceny z życia św. Mikołaja. Tęcza o łuku półkolistym, zaakcentowana u nasady profilowanym gzymsem. **WYPOSAŻENIE :** przeniesione do kościoła parafialnego pw. Św. Doroty w Przyrowie. Z dawnego wyposażenia pozostawiono ; ołtarz barokowy z połowy XVII wieku, z bramkami po bokach , dekorowany ornamentem chrząstkowo-małowinowym ; kamienna , pukłowna kropielnica z 1 połowy XVII wieku, umieszczona w kruchcie. **INSTALACJE :** brak

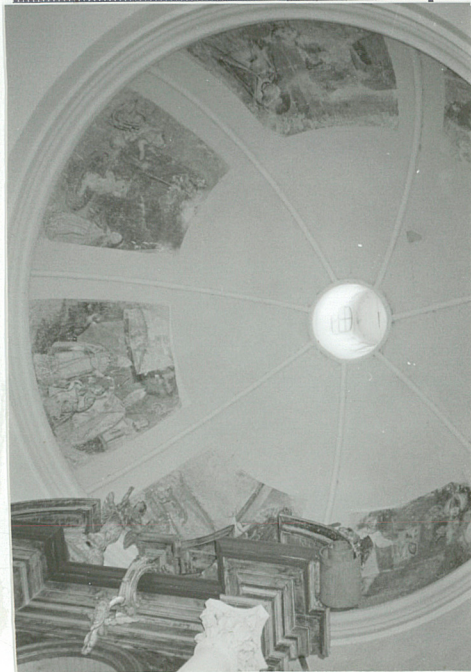
1.

- 1) Podniebienie kopuły
- 2) Drewniany strop w kruchcie
- 3) Łuk tęczowy i strop w nawie
- 4) Widok na prezbiterium
- 5) Widok na chór muzyczny
- 6) Schody na chór muzyczny i wieże
- 7) Wejście na chór muzyczny
- 8-9) Ołtarz główny
- 10) Kropielnica w kruchcie
