KARTA EWIDENCYJNA ZABYTEKÓW
ARCHITEKTURY I BUDOWNICTWA

BUDYNEK MIESZKALNY - WILLA

GLIWICE

ul. Tadeusza Kościuszki 38

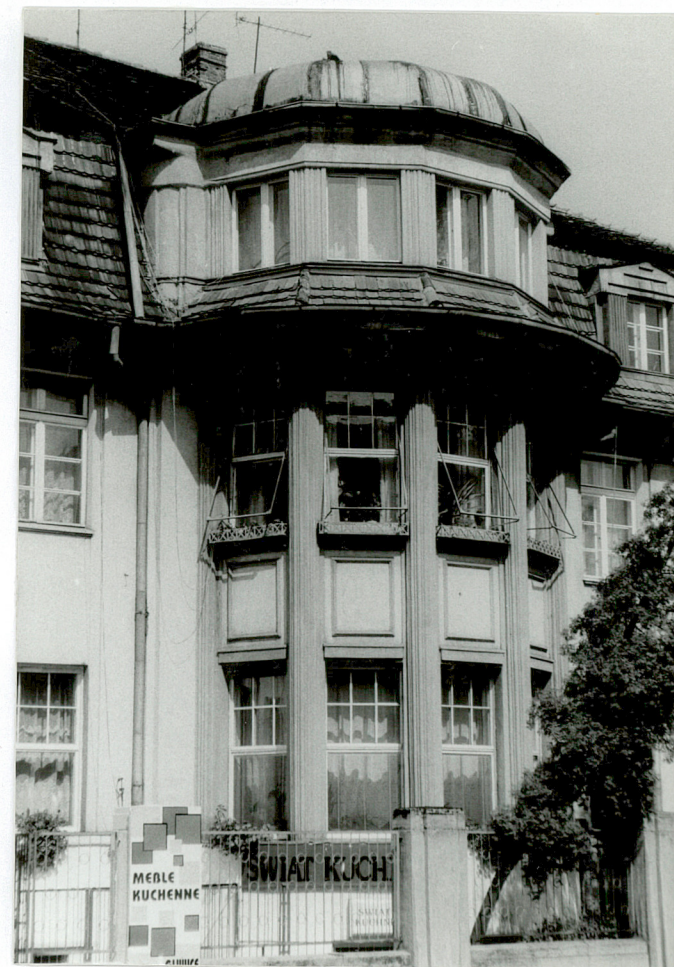
RYZALIT FRONTOWY

Elewacja frontowa (południowo-zachodnia) - dziewięćosiowa (2+5+2). Na osi środkowej wieloboczny ryzalit z cebulastym hełmem. Naroże ryzalitu zaakcentowane kanelowanymi półkolumnami. Część górna ryzalitu, powyżej drugiej kondygnacji, wydzielona wysuniętym okapem (jak cała połać dachowa) z daszkiem. Na przedłużeniu kolumn płaszczyzny ścian pomiędzy otworami okiennymi, kanelowane. Okna dodatkowo ujęte w pasy gzymsu pod- i nadokiennego. Płaszczyzny ścian ryzalitu pomiędzy oknami parteru i piętra ozdobione kwadratowymi płycinami z tynku. Płaszczyzny boczne elewacji, pomiędzy osiami okiennymi, zaakcentowane lizenami. W dachu po bokach ryzalitu prostokątne lukarny zwieńczone naczółkami z uszakami. Płaszczyzny czołowe naczółków ozdobione prostą dekoracją geometryczną w tynku. Otwory okienne lukarn ujęte po bokach kanelowanymi pasami. W ryzalicie w przyziemiu wykonane wtórne wejście do piwnicy - części adaptowanej na sklep.

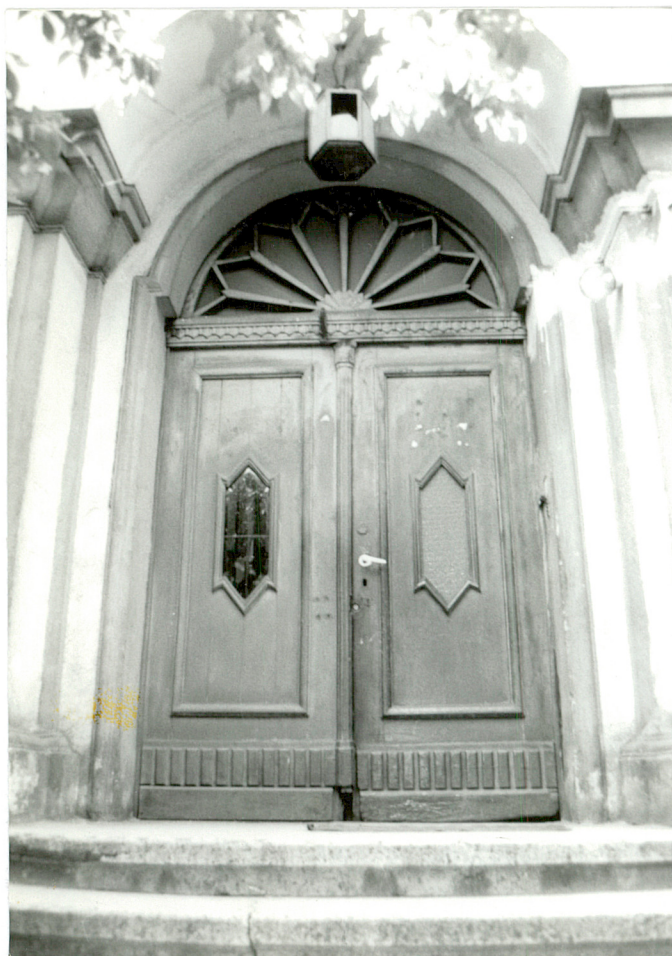
PORTAL WEJŚCIOWY

Stolarka drzwiowa - drzwi wejściowe główne - drewniane, dwuskrzydłowe, ramowo-płycinowe, z nadświetlem zamkniętym lukiem pełnym, płyciny drzwiowe ozdobione geometrycznym motywem w formie wydłużonego wielokąta - przeszklonego, w nadświetlu - rozeta, zawiasy czopowe; drzwi wewnętrzne - do mieszkania na parterze analogiczne do drzwi zewnętrznych; w mieszkaniach - drzwi drewniane, prostokątne, dwuskrzydłowe, ramowo-płycinowe, pełne, przesuwne lub jednoskrzydłowe prostokątne, zawiasy czopowe; niektóre drzwi ozdobione geometryczną dekoracją, analogiczną do dekoracji w drzwiach zewnętrznych lub ozdobione listwami, tworzącymi prostokątną płycinę zamkniętą półkoliście. W piwnicy w winiarni zachowane drzwi drewniane prostokątne zamknięte lukiem pełnym o podwójnej konstrukcji ramowej z wypełnieniem z klepek, pełne zawiasy czopowe. W części pomieszczeń mieszkalnych stolarka drzwiowa współczesna

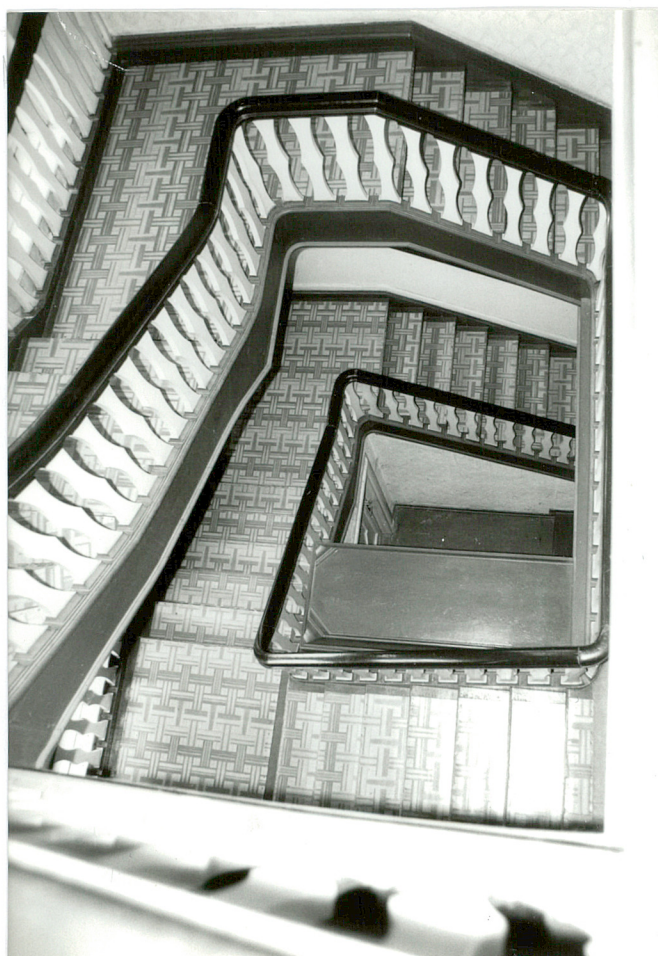
KLATKA SCHODOWA

Schody - drewniane, trójbiegowe, z drewnianą balustradą; schody do piwnicy betonowe, dwubiegowe, łamane; schody na strych drewniane, zabiegowe

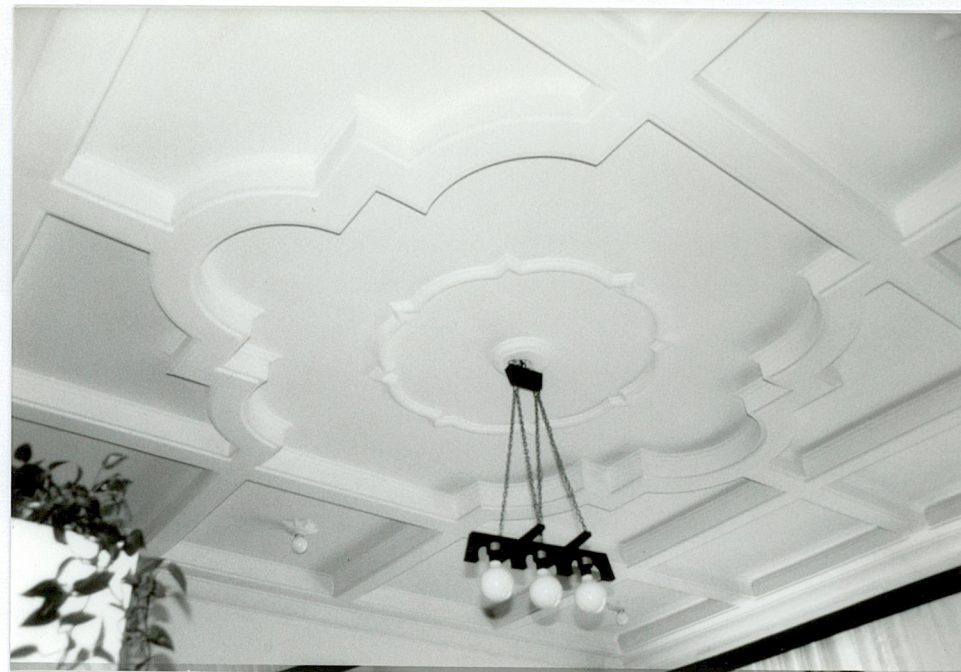
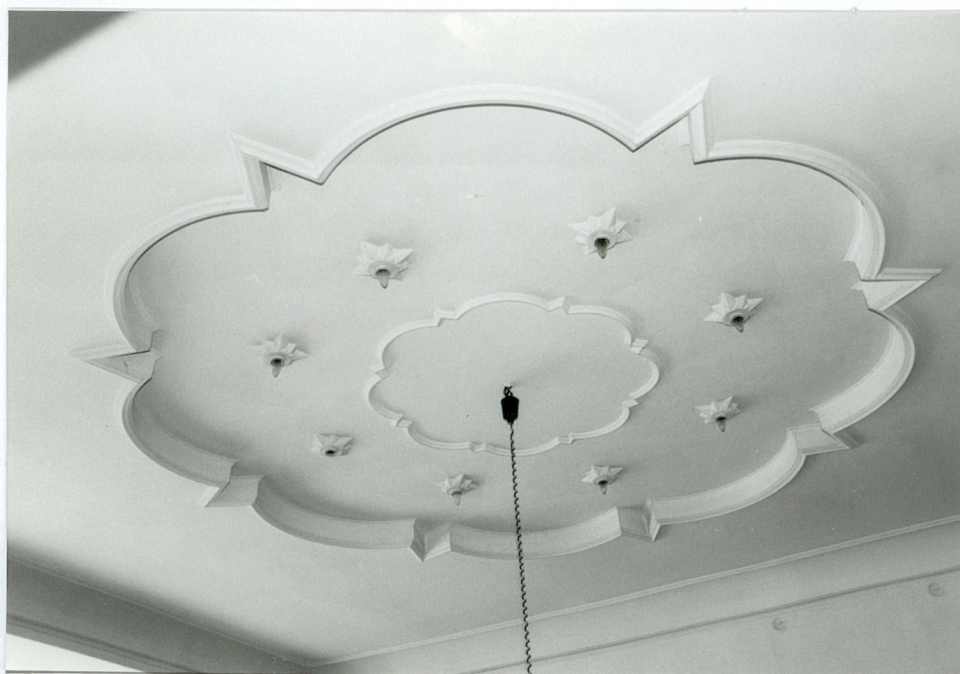
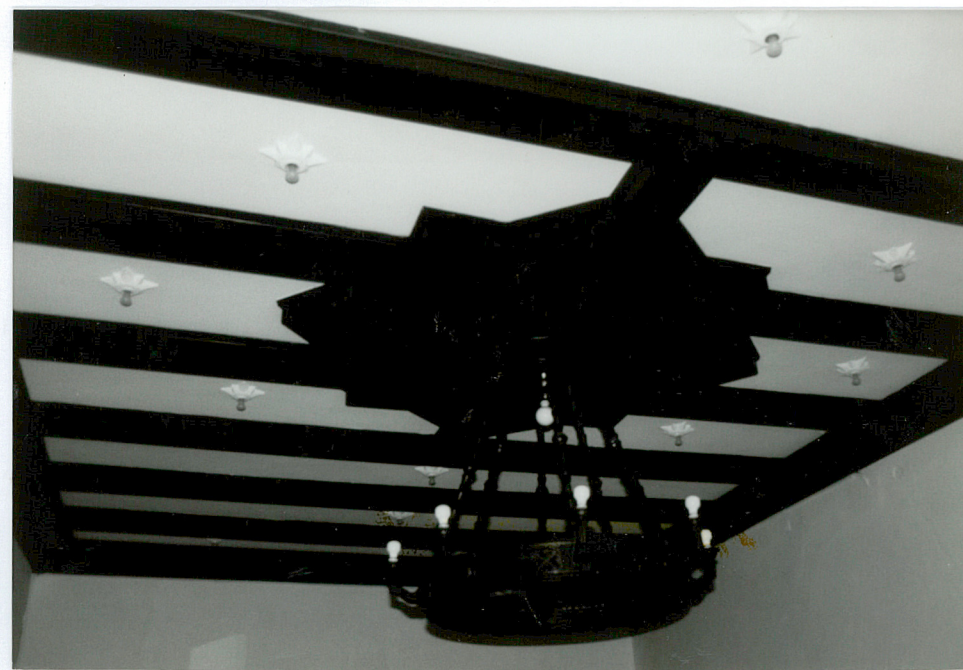
DEKORACYJNE SUFITY PARTERU

Stropy - stropy pomiędzy piwnicą a parterem ceramiczne płaskie, w winiarni pod tarasem sklepienie koszowe z lunetami; na parterze w sieni i w holu mieszkalnym sklepienie krzyżowe z dekoracją typu gwiazdzystego; w pozostałych pomieszczeniach na wyższych kondygnacjach stropy drewniane (na parterze w niektórych pomieszczeniach stropy belkowe ramowe podwieszone)

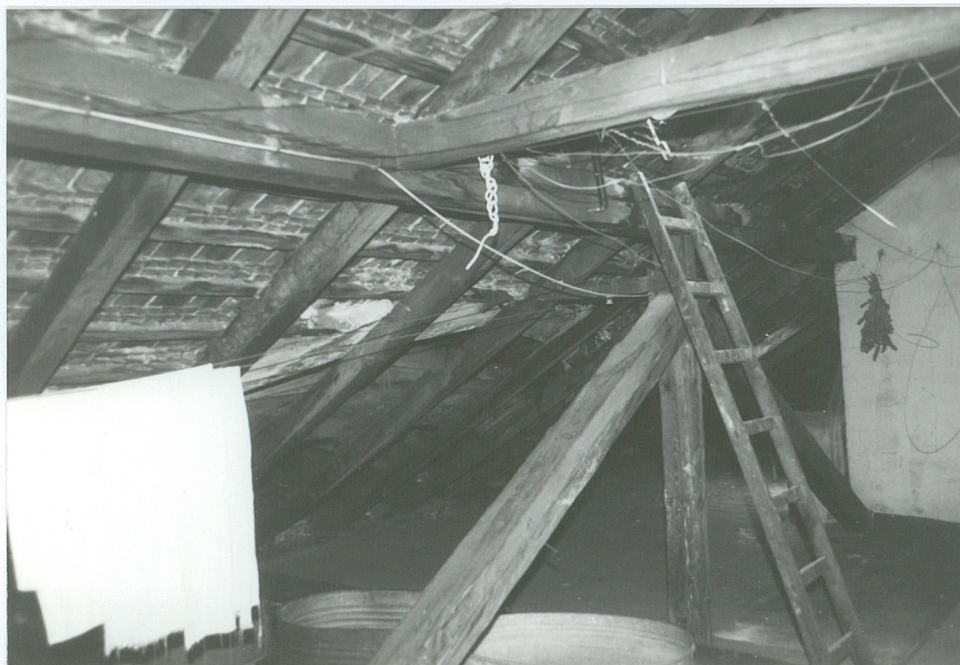
FRAGMENT WIEŻBY DACHOWEJ

Wieżba dachowa - drewniana krokwiowo-płatwiowa ze stolcami

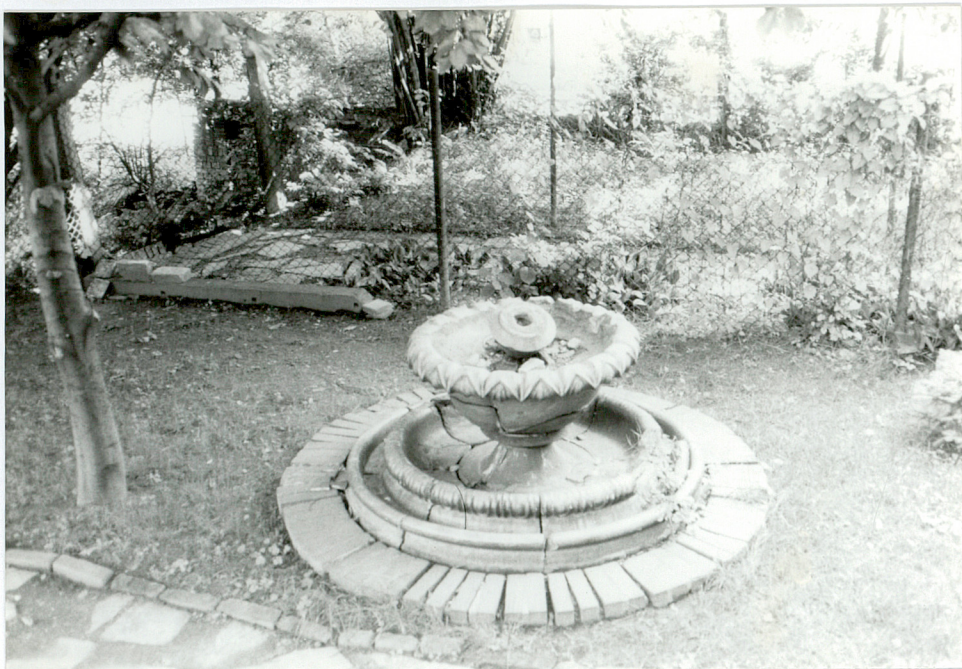
FONTANNA W OGRODZIE

Otoczenie - ogród użytkowany jako kwiatowy, nie zachowany pierwotny układ, nasadzenia współczesne, w części północno-zachodniej pozostałości dawnej oranżerii, od strony wschodniej przy tarasie mosiężna fontanna.
