KARTA EWIDENCYJNA ZABYTEKÓW ARCHITEKTURY I BUDOWNICTWA

SĄD REJONOWY

1906-1909

G L I W I C E

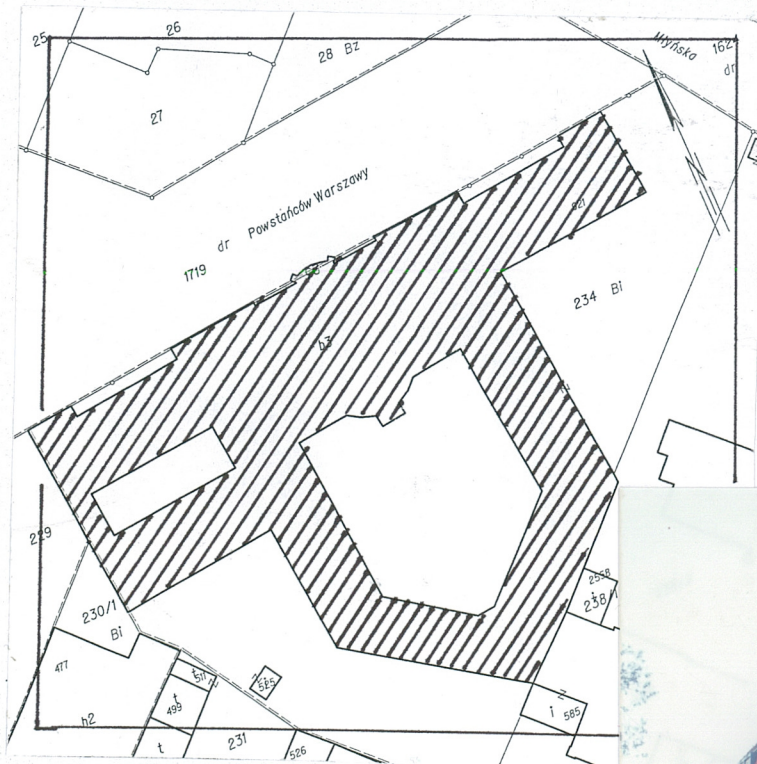
Widok ogólny
Sytuacja 1:1000
Orientacja

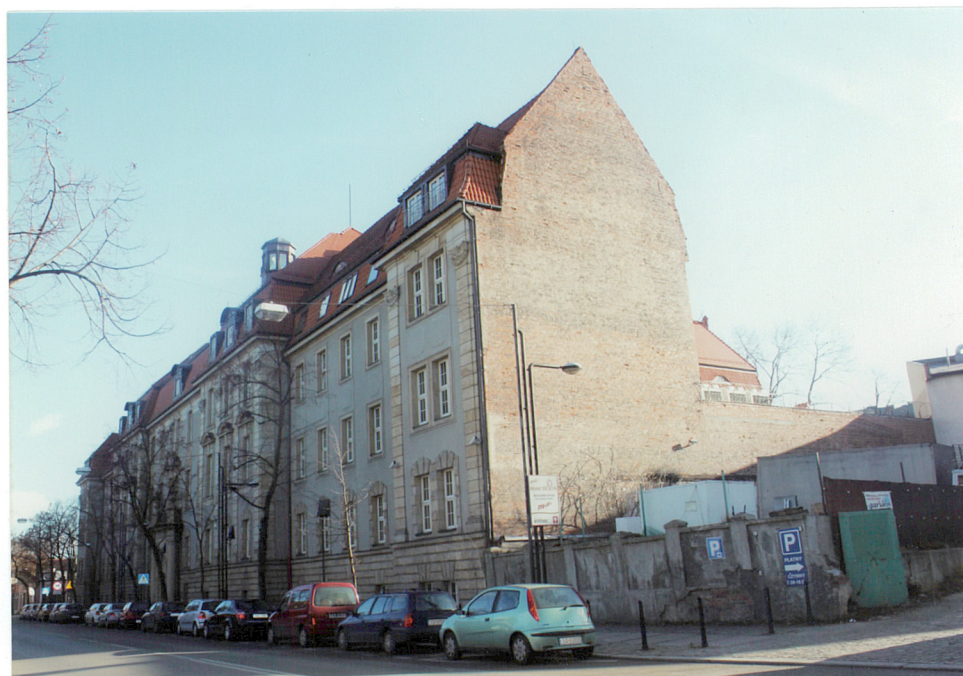
1. Widok z ulicy Powstańców Warszawy, od strony zachodniej.

Elewacja frontowa - północna - kompozycja elewacji symetryczna, 25-osiowa, z czterema ryzalitami, dwoma dwuosiowymi flankującymi fasadę po bokach, dwoma w po bokach wejścia – trzyosiowymi. Elewacja trzykondygnacyjna posadowiona na masywnym boniowanym cokole, zwieńczonym gzymsem, obejmującym kondygnację sutereny. W partii przyziemia okładzina granitowa. Oś wejścia silnie zaakcentowana neobarokowym, wykonanym z piaskowca portalem. Wejście umiejscowione w sklepionej niszy wyłożonej boniami, po bokach flankowanej doryckimi kamiennymi kolumnami, na prostopadłościennych, granitowych postumentach. Kolumny podtrzymują masywny gzymś z profilowanym łukowo zamkniętym balkonem z dekoracyjną żeliwną balustradą, zwieńczoną po bokach kamiennymi wazami. Powyżej okien balkonowych supraporta z wklęsło-wypukłym naczółkiem, w szczycie którego kartusz w formie muszli z puttami po bokach. Elewacja posiada silny wertykalny podział poprzez zastosowanie pilastrów wielkiego porządku w partiach ryzalitów oraz układ okien i ich dekorację. Pilastry wykonane z piaskowca, boniowane, ze stylizowanymi jońskimi głowicami. Dekoracja okien zróżnicowana. Okna parteru ujęte w masywne boniowane opaski zamknięte wklęsło-wypukłym łukiem z kłińcami i zwornikami w szczycie. Okna II i III kondygnacji korpusu w rozbudowanych dekoracyjnych opaskach z kłińcami w szczycie z wklęsło-wypukłymi naczółkami w ryzalitach na II kondygnacji. W partiach skrzydeł bocznych dekoracja skromniejsza w postaci kamiennych prostokątnych opasek z prostokątnymi płycinami w tynku pomiędzy poziomami okien. Całość fasady wieńczy profilowany masywny gzymś. W ryzalitach korpusu w dachu trzy lukarny, centralna zwieńczona odcinkowym naczółkiem ujęta po bokach w wolutowe spływy, po bokach lukarny prostokątne. W ryzalitach bocznych dwie lukarny prostokątne, ujęte w jedną całość. Na osi wejścia ośmioboczna wieżyczka, obita blachą, w formie latarni, zwieńczona namiotowym daszkiem.

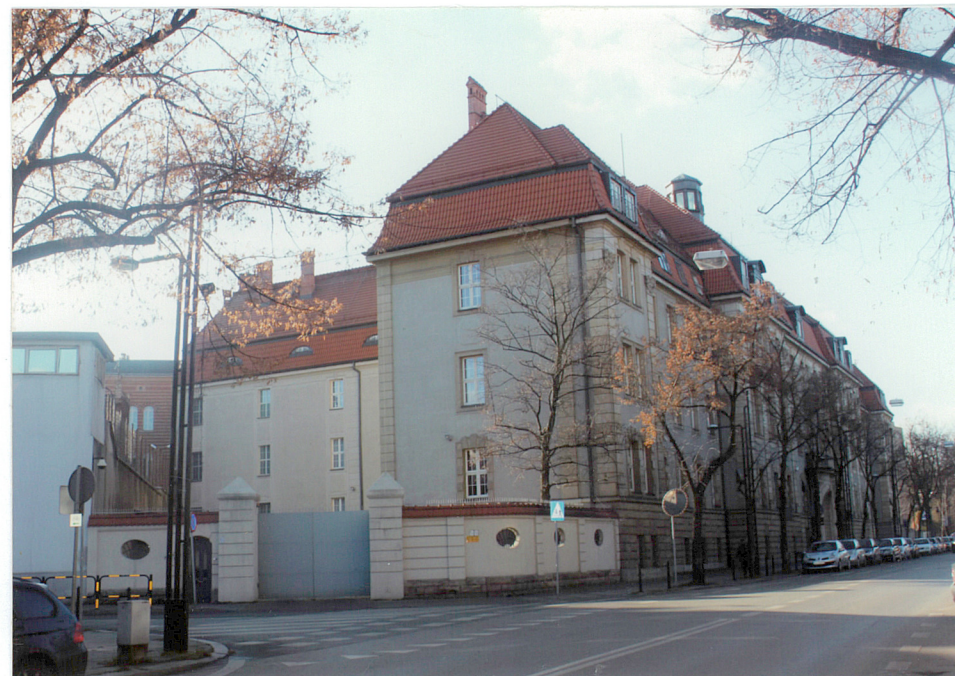
2. Widok z ulicy Powstańców Warszawy, od strony wschodniej.

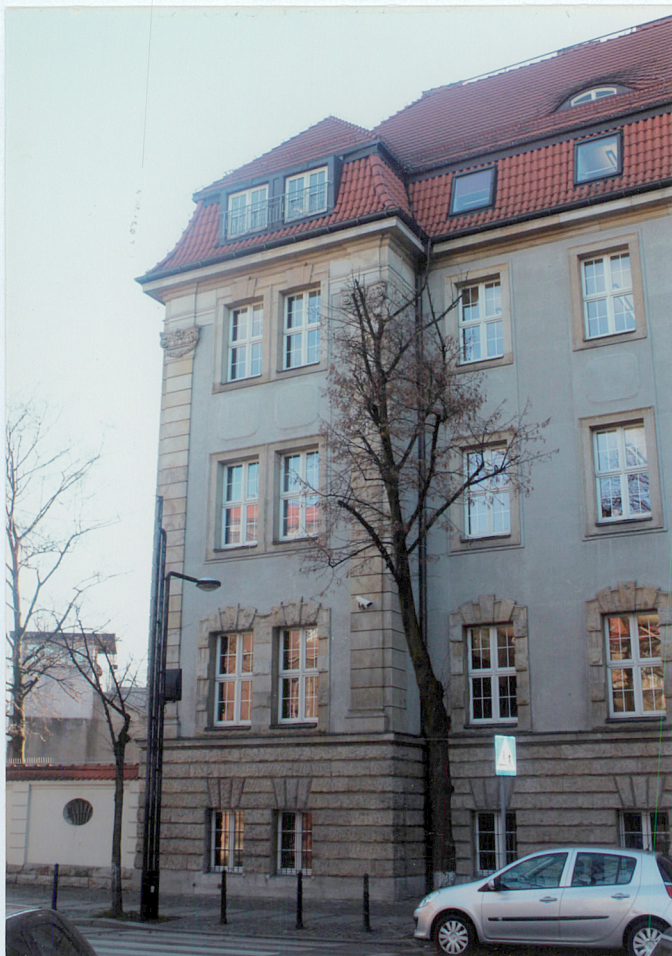
3. Wschodni fragment elewacji frontowej.

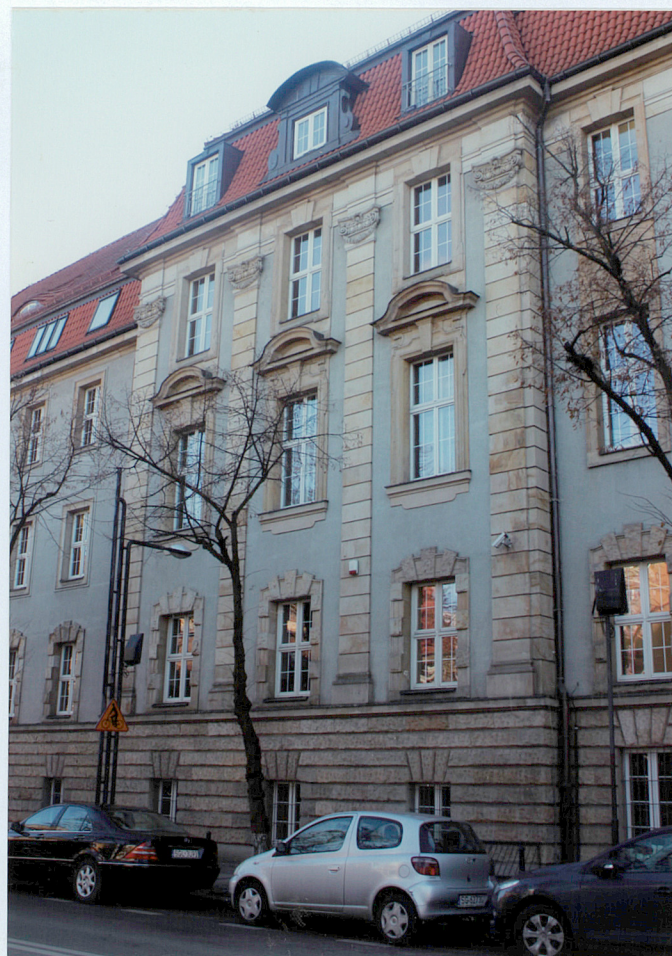
4. Ryzalit w elewacji frontowej.

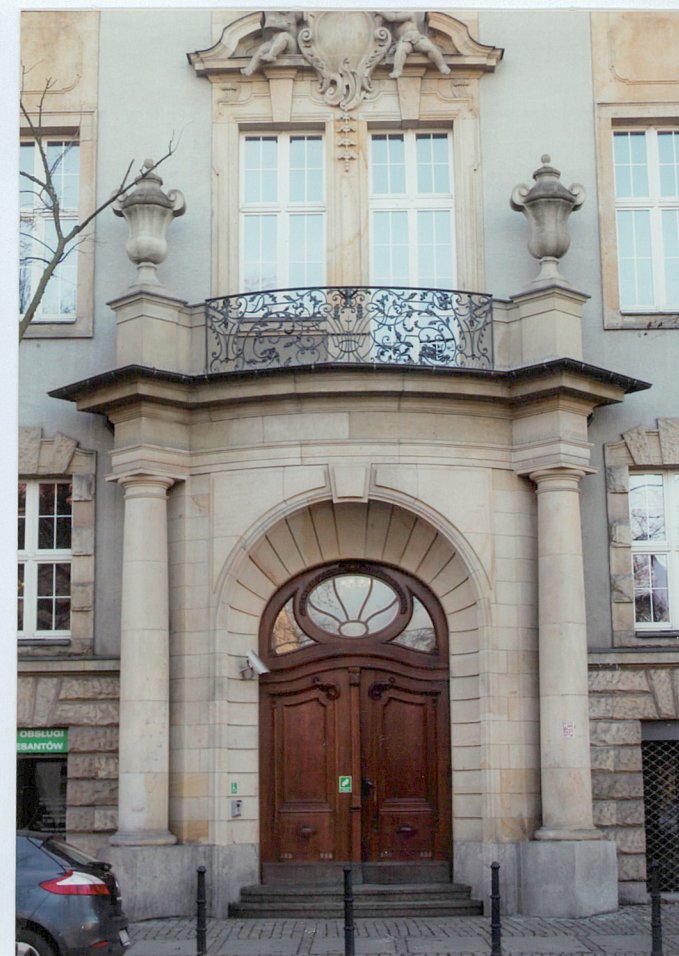
5. Wejście główne do budynku.

Stolarka drzwiowa – zewnętrzna – drzwi główne – konstrukcji drewnianej, ramowo-płycinowej, dwuskrzydłowe, zamknięte wklęsło-wypukłym łukiem, pełne, z naświetlem zamkniętym koszowym łukiem, na zawiasach czopowych. Płyciny skrzydeł o nieregularnych kształtach dekorowane prętawinami, ze ślimacznikami w górnej części. W naświetlu centralna eliptyczna płycina, powyżej której promieniste podziały szprosami o łukowych formach. Oryginalne okucia drzwiowe. Drzwi w południowej części dziedzińca - konstrukcji drewnianej, ramowo-płycinowej, prostokątne, dwuskrzydłowe, o niesymetrycznych skrzydłach, w górnej części przeszklone, na zawiasach czopowych. Drzwi w północnej części dziedzińca - konstrukcji drewnianej, ramowo-płycinowej, prostokątne, dwuskrzydłowe, w górnej części przeszklone z krzyżowym podziałem, na zawiasach czopowych. Drzwi w elewacji zachodniej - konstrukcji drewnianej, ramowo-płycinowej, dwuskrzydłowe, o niesymetrycznych skrzydłach, prostokątne, z prostokątnym naświetlem, na zawiasach czopowych. Płyciny wydłużone, zamknięte w górze łukami, szersze skrzydło z eliptyczną płyciną przeszkloną. Naświetle podzielone pionową szczebliną. **Stolarka wewnętrzna** – drzwi w przedsionku do westybulu - konstrukcji drewnianej, ramowo-płycinowej, czteroskrzydłowe, o skrajnych węższych skrzydłach, z naświetlem zamkniętym koszowym łukiem. Centralne skrzydła wahadłowe, zamknięte łukiem wklęsło-wypukłym, boczne – prostokątne. Skrzydła szklone, płyciny zamknięte łukiem wklęsło-wypukłym lub prostokątne, wypełnione prostokątną szczebliną. Naświetle zaakcentowane ślemieniem w formie kostkowego gzymsu, w dolnej części naświetla wydzielona podłużna płycina zamknięta dzwonowatym łukiem, naświetle wypełnione prostokątną szczebliną. Drzwi w korytarzach - konstrukcji drewnianej, ramowo-płycinowej, czteroskrzydłowe, z naświetlem zamkniętym koszowym łukiem. Skrajne skrzydła prostokątne, wąskie, skrzydła centralne zamknięte łukiem wklęsło-wypukłym, wahadłowe. Skrzydła drzwiowe, naświetle przeszklone, podzielone szczebliną prostokątną lub w formie łukowych promienistych prętawin. Drzwi do głównych sal rozpraw - konstrukcji drewnianej, ramowo-

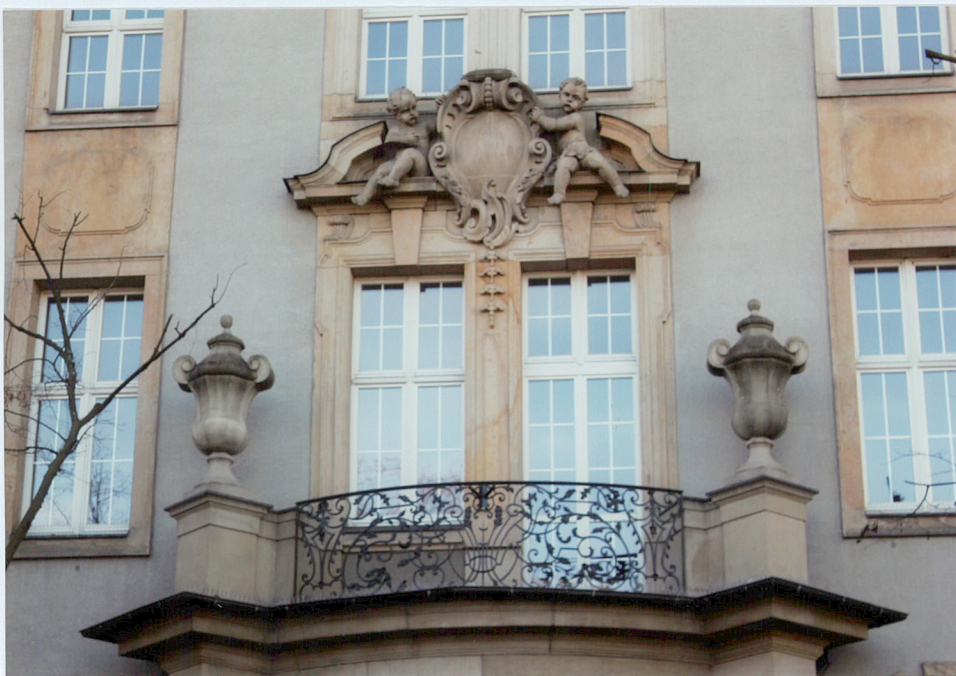
9. Balkon nad wejściem do budynku.

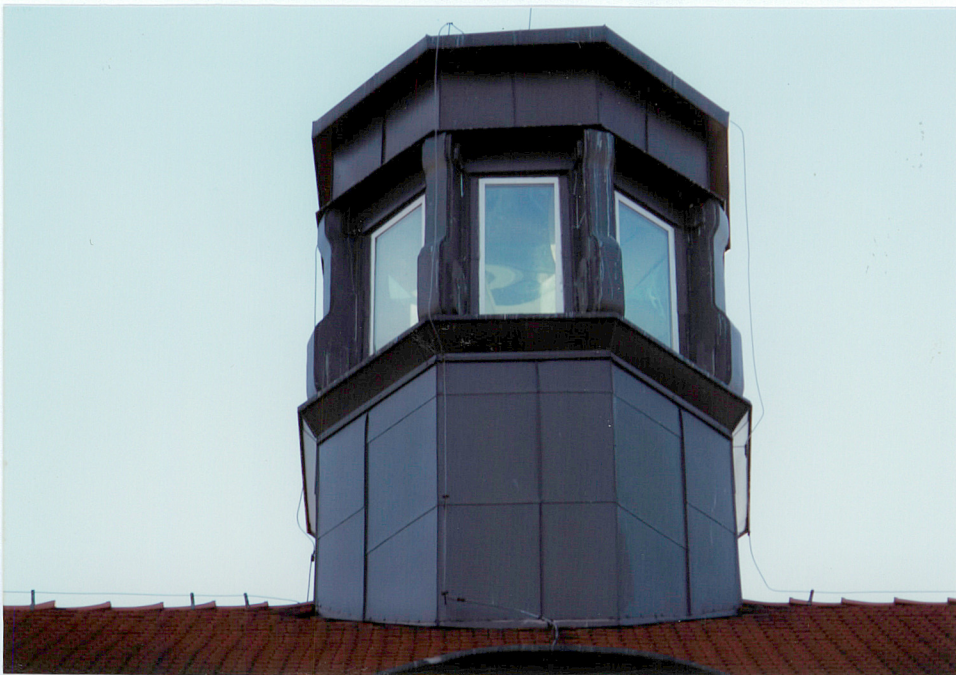
11. Wieżyczka w dachu.

Bryła - rozczłonowana, obiekt zasadniczo trzykondygnacyjny na wysokiej suterenie, z użytkowym poddaszem. Budynek nakryty wysokim mansardowym dachem, z ośmiokątną wieżyczką na osi centralnej zwieńczoną namiotowym daszkiem. Część skrzydła zachodniego, od strony południowej niższa, dwukondygnacyjna, nakryta dachem pulpitowym o niewielkim kącie nachylenia połaci, z patio przekrytym współcześnie ostrosłupowymi świetlikami. Bryła w części frontowej wzbogacona czterema ryzalitami, dwoma w korpusie i dwoma flankującymi fasadę w skrzydłach bocznych. W dachu w fasadzie lukarny w ryzalitach, wole oczka w wyższej części dachu.

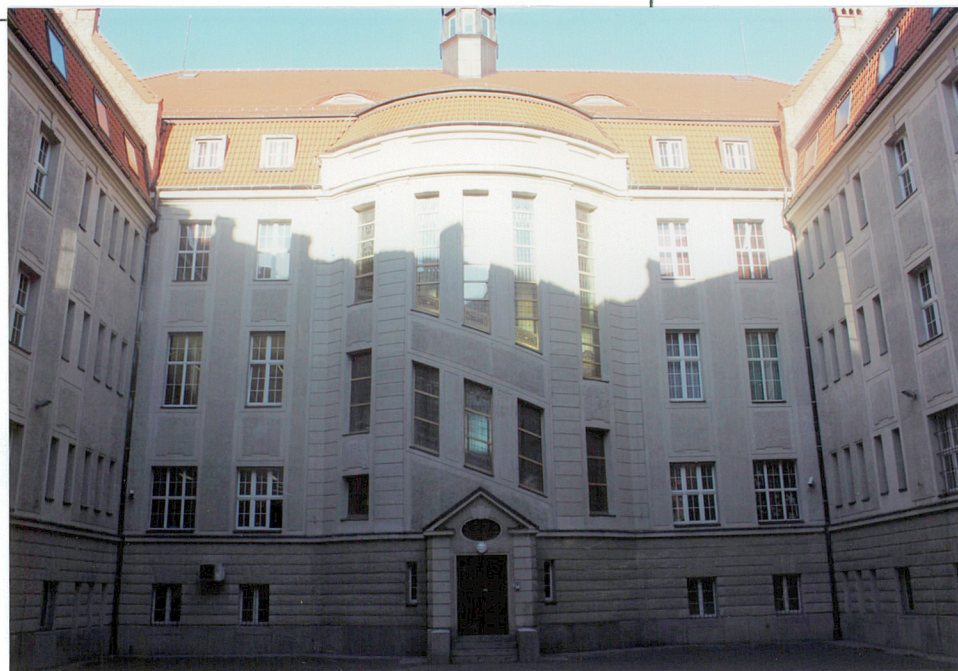
13. Elewacja południowa.

Elewacja południowa (od strony dziedzińca) – kompozycja elewacji symetryczna, 9-osiowa, w 3-7 osi ryzalit na planie wycinka koła, w przyziemiu, dobudówka parterowa nakryta dwuspadowym dachem mieszcząca wejście do obiektu. Elewacja trzykondygnacyjna posadowiona na masywnym boniowanym cokole, zwieńczonym gzymsem, obejmującym kondygnację sutereny. W partii przyziemia okładzina granitowa. Elewacja posiada silny wertykalny podział poprzez zastosowanie pilastrów wielkiego porządku w obrębie ryzalitu oraz układ okien i ich dekorację w formie pionowych opasek z kwadratowymi płycinami z tynku pomiędzy poziomami okien. Na poziomie III kondygnacji w oknach trapezowe zworniki. Pilastry boniowane ze stylizowanymi doryckimi głowicami. W partii szczytowej ryzalitu ścianka attykowa z płycinowym podziałem. W obrębie ryzalitu wysokie, o trapezowatym kształcie witrażowe okna. Wejście zaakcentowane boniowanymi pilastrami podtrzymującymi trójkątny naczółek, w szczycie którego owalny okulus. Na osi w dachu ośmiokątna wieżyczka, w dachu po bokach ryzalitu 4 prostokątne lukarny, powyżej dwie lukarny w formie wolich oczek.

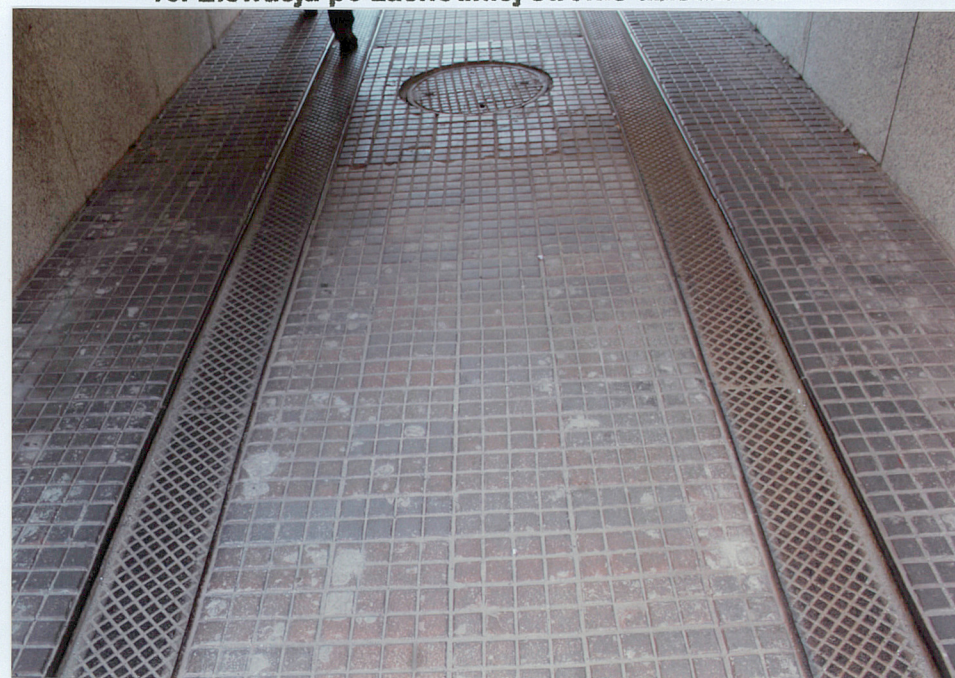
18. Ceramiczna posadzka w przejeździe bramnym.

Lokalizacja – budynek usytuowany jest w centrum miasta Gliwice, w kwartale wyznaczonym ulicami Powstańców Warszawy, Wieczorka i Młyńską, gdzie zlokalizowane są obiekty związane z wymiarem sprawiedliwości. Obiekt stanowi element większego kompleksu zwartej zabudowy śródmiejskiej. Budynek zlokalizowany jest po południowej stronie ulicy Powstańców Warszawy, w jej pierzei. Od strony ulicy Powstańców Warszawy, w fasadzie, zlokalizowane jest główne wejście do obiektu. Od strony wschodniej, tj. ulicy Młyńskiej znajduje się wjazd gospodarczy na teren posesji - na wschodni dziedziniec, prowadzący też na teren bezpośrednio sąsiadujących zabudowań aresztu. Od strony południowej budynek przylega do gmachu Sądu Rejonowego przy ul. Wieczorka. Od strony północno-wschodniej teren posesji jest zamknięty wysokim murowanym, potynkowanym ogrodzeniem ze stalową bramą wjazdową i furtą. Od strony południowo-zachodniej posesję zamyka wysoki ceglano-kamienny mur oporowy, tworzący zachodni dziedziniec, otwarty w stronę budynku Sądu Rejonowego przy ul. Wieczorka, który wykorzystany jest w części jako parking. Nawierzchnie dziedzińców wykonane z kostki betonowej, w części z kostki granitowej. Obiekt posiada wewnętrzny pięciokątny dziedziniec, na który prowadzą dwie bramy wjazdowe zlokalizowane w przyziemiu budynku, od wschodu i zachodu. Wewnętrzny dziedziniec wyłożony jest kostką betonową z elementami kostki granitowej. W przejazdach bramnych zachowane oryginalne posadzki z płytek terakotowych oraz żeliwne bieżnie.

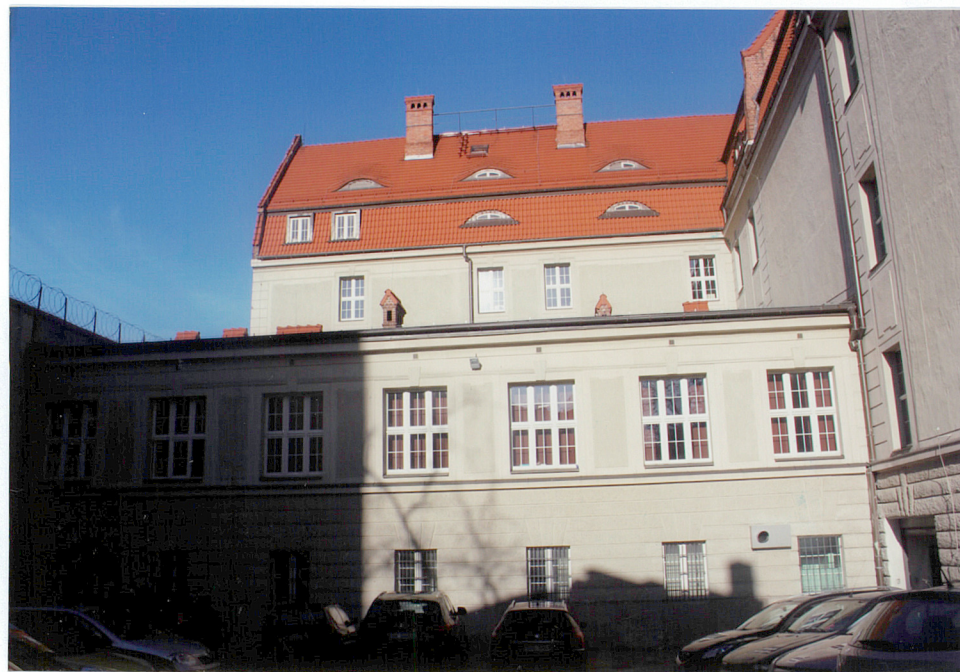
19. Widok na zachodnie skrzydło od południa.

Elewacja zachodnia (skrzydło zachodnie) – szczytowa, pozbawiona otworów okiennych, ceglana w trakcie prac remontowych.

Elewacja południowa zachodniego skrzydła – 7-osiowa, jednokondygnacyjna na wysokiej boniowanej suterenie, wydzielonej gzymsem. Okna sutereny mniejsze, dwuskrzydłowe, powyżej szerokie i wysokie okna sześciopodziałowe. Dekoracja w formie prostokątnych opasek z kłińcami w szczycie z pionowymi płycinami. Całość wieńczy profilowany gzyms. W dachu trzy szklane świetliki nad zabudowanym dziedzińcem. W głębi widoczna wyższa 4-siowa ściana (II i III kondygnacja) części skrzydła od ul. Powstańców Warszawy. Dekoracja elewacji w formie opasek analogiczna do południowej elewacji wschodniego skrzydła. W dachu w partii mansardy 2 lukarny w skrajnej części w prostokątnej formie, 2 lukarny w formie wolic oczek. Na wyższej części dachu trzy lukarny w formie wolic oczek.

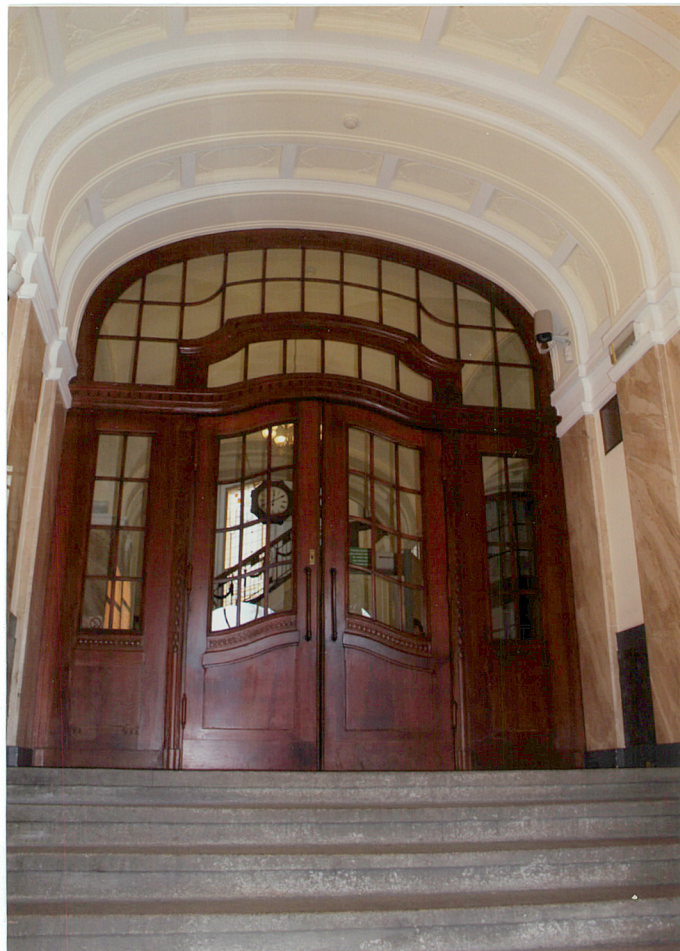
24. Przedsionek.

Wnętrze – budynek dwutraktowy, z trzytraktową szerszą częścią korpusu. Główne wejście do budynku prowadzi jednobiegowymi schodami przez prostokątny przedsionek do reprezentacyjnego westybulu. Przedsionek półkolisty sklepiony z podziałami na kasetony wypełnione sztukaterią o roślinnych motywach. Ściany boczne z pływami prostokątnymi podziałami, wypełnionymi płytami marmurowymi. Westybul krzyżowo-sklepiony z podziałem trójdzielnym poprzez archiwolty wsparte na kwadratowych filarach. Trzony filarów pokryte stiukiem bądź płytami marmurowymi. Po obu stronach westybulu rozchodzą się sklepienie łukowo korytarze biegnące dookoła. Centralna klatka schodowa doświetlona wysokimi witrażowymi oknami prowadzi na piętro do reprezentacyjnego piano-nobile. Przestronny hol pełniący funkcję poczekalni z trójdzielnym podziałem, krzyżowo sklepiony. Na ścianach podziały w formie prostokątnych pływ ujętych w obramienia astragali. Bogata dekoracja sztukatorska filarów, ścian w formie girland, kartuszy z muszlą w otoczeniu listowia. Z holu, wejścia do sklepionych korytarzy. Przy wszystkich pomieszczeniach w korytarzach zachowane dekoracyjne obramienia drzwiowe, sztukatorskie, bądź snycerskie z neobarokowymi kartuszami z numerami poszczególnych sal.

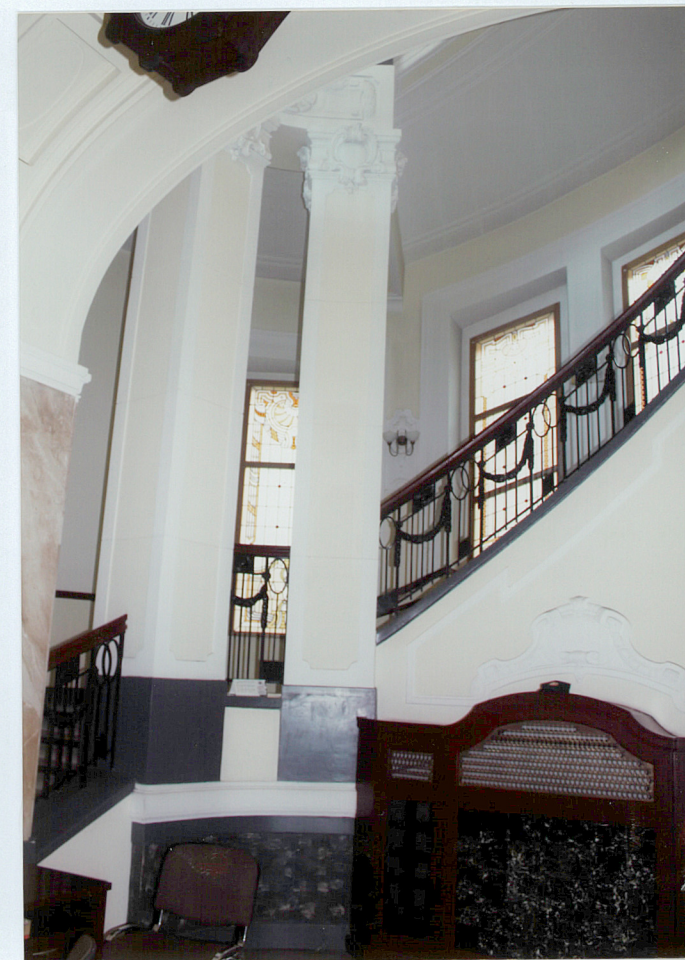
29. Widok na główną klatkę schodową.

Schody – zewnętrzne: schody główne - jednobiegowe, kamienne, granitowe z jednolitych bloków, na planie wycinka pierścienia; schody od strony dziedzińca wewnętrznego – jednobiegowe, granitowe, z granitowymi balustradami. **Schody wewnętrzne:** schody wyrównawcze w przedsionku – jednobiegowe, granitowe; główna klatka schodowa – schody trzybiegowe, wylewane, opisane na wycinku pierścienia, wachlarzowe, z owalnie zamkniętą duszą, stopnice zabiegowe, pokryte tarkettem. Balustrada kuta, dekoracyjna, złożona m.in. z pionowych słupków, połączonych girlandą, z drewnianą poręczą. Spoczniki zaakcentowane na obrzeżu czterema murowanymi kwadratowymi filarami, z dekoracją sztukatorską. Boczne klatki schodowe – trzybiegowe, wylewane, z zakrętem, z duszą zamkniętą eliptycznie. Środkowy bieg o stopnicach zabiegowych opisany na wycinku pierścienia, stopnice pokryte tarkettem, balustrada kuta, dekoracyjna, nawiązująca formą do balustrady głównej klatki schodowej. Klatka schodowa południowa – wylewana, dwubiegowa, z pięciokątną duszą. Na początku i końcu biegów kwadratowe filary, potynkowane, spięte w górze łukami tworząc arkady. Pomiedzy filarami kuta balustrada, jak w bocznych klatkach schodowych. Schody na strych – stalowe, jednobiegowe, schody na wieżbę dachową – jednobiegowe, drewniane, drabiniaste.

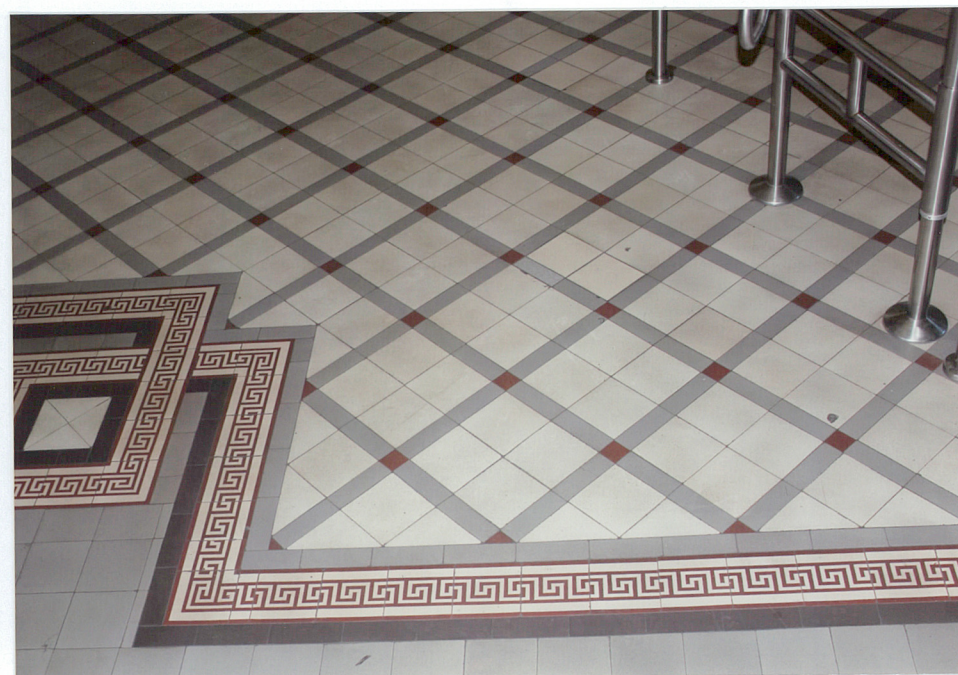
31. Fragment oryginalnej posadzki westybuli.

Posadzki – w hallu na parterze zachowane płytki ceramiczne w tonacji szarej z bordowymi elementami z dekoracyjną banderolą, pozostałości ceramicznej posadzki przy południowej klatce schodowej, pozostałe posadzki współcześnie wykonane: gres - w ciągach komunikacyjnych, bufecie, sanitariatach, w pozostałych pomieszczeniach – tarkett, w części reprezentacyjnych pomieszczeń - parkiet.

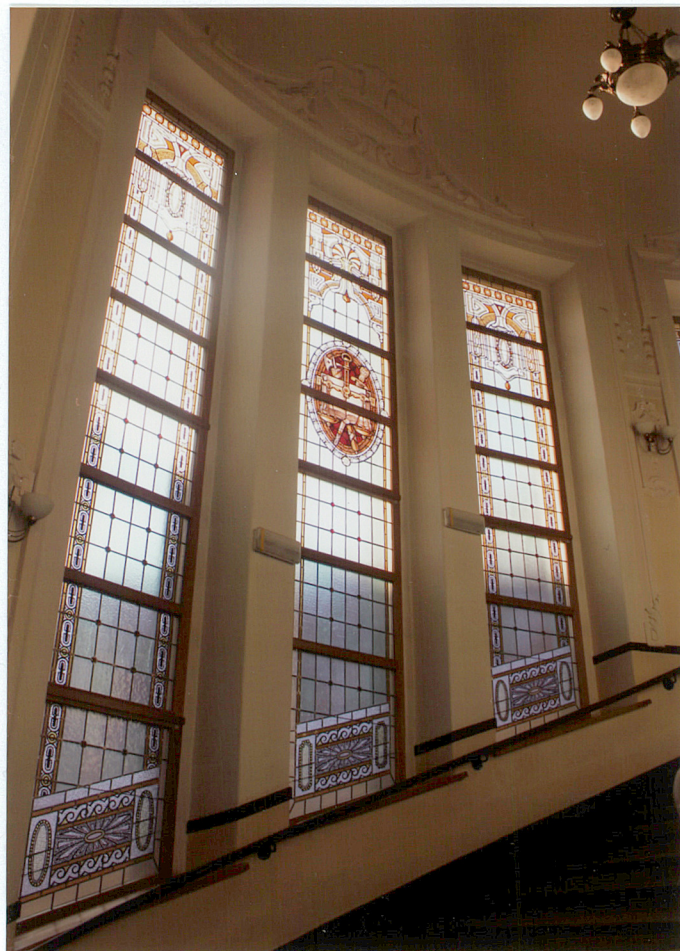
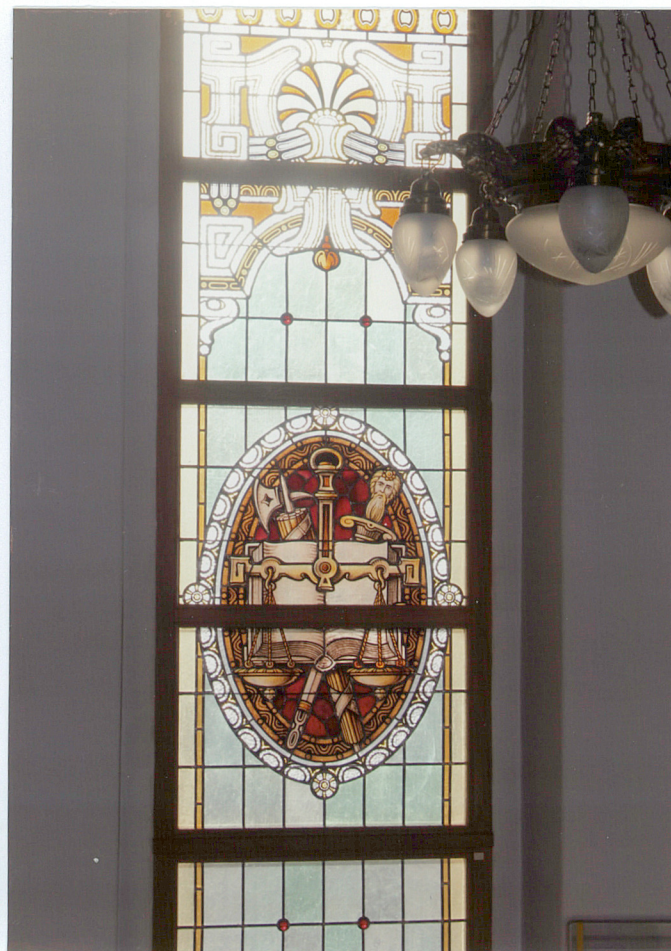
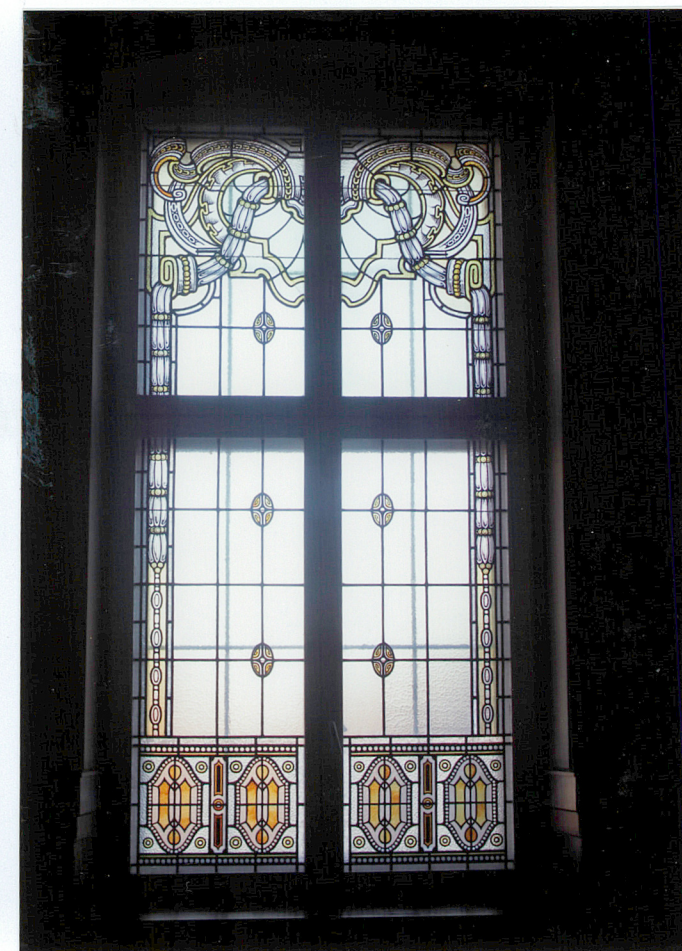
35, 36. Witraże na głównej klatce schodowej

37. Witraż w dawnej Sali Rozpraw.

Wyposażenie: dekoracja sztukatorska ścian w formie kartuszy, girland, pływami podziałów w obramieniu z astragali, okładziny marmurowe i stiukowe filarów, snycerskie lub sztukatorskie obramienia otworów drzwiowych, wywietrzniki w ścianach w formie sztukatorsko opracowanych kartuszy, drewniana boazeria w części pomieszczeń, w holu na parterze osłona grzejnika w formie efektowanego kominka, zachowane oryginalne meble, żyrandole, pozostałości ceramicznych posadzek, kute balustrady klatek schodowych, witraże klatki schodowej i w dawnych salach rozpraw na piętrze. Witraże utrzymane w żółtej tonacji z dekoracją ornamentalną z elementami meandry, perełek, festonów. Na klatce schodowej witraż z emblematem sądownictwa w formie Wagi Temidy z otwartą księgą

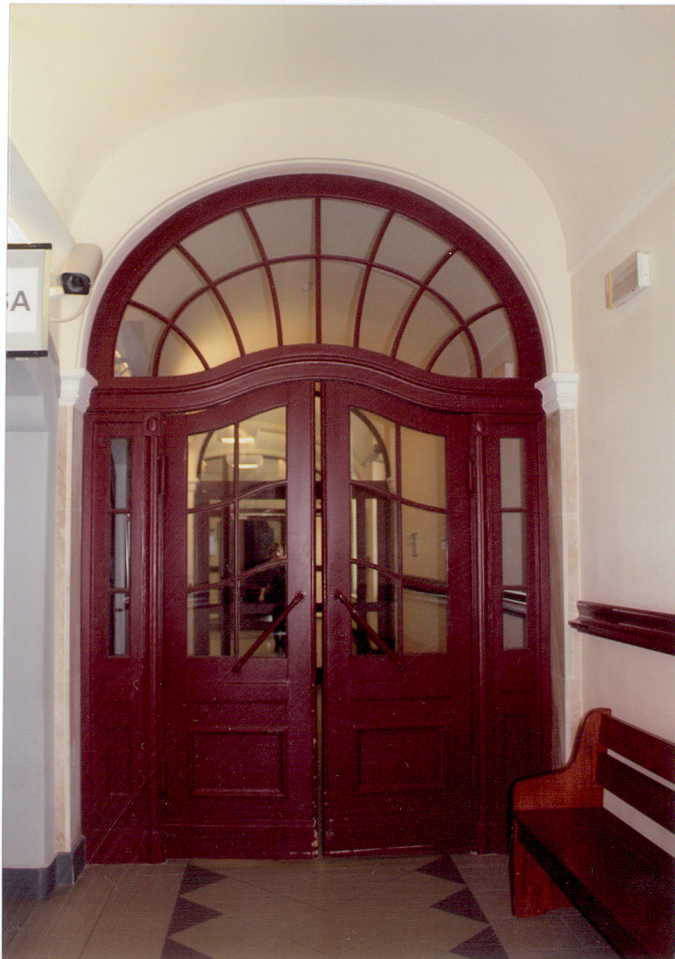
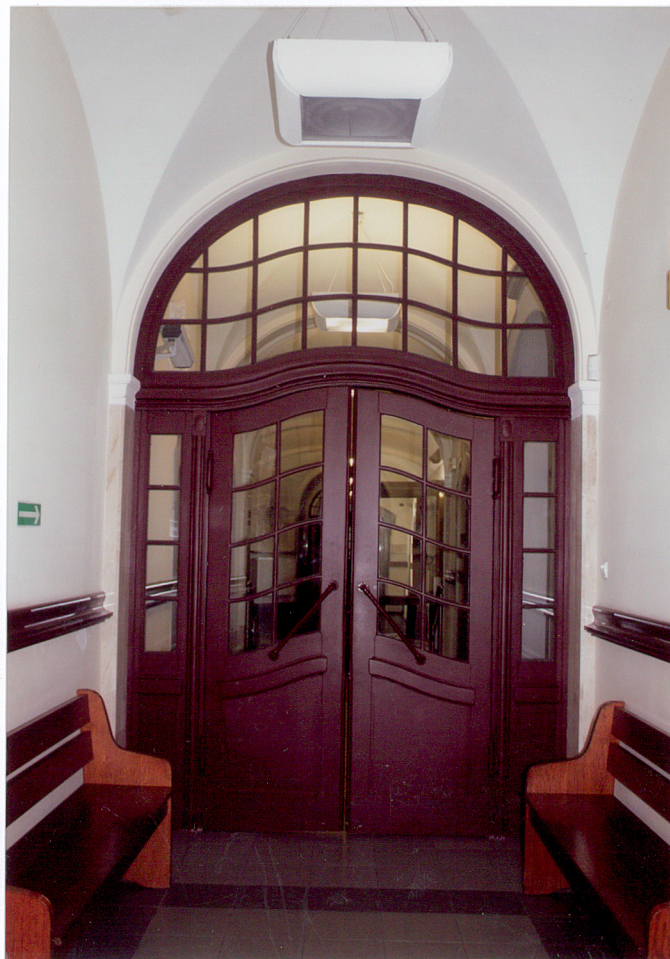
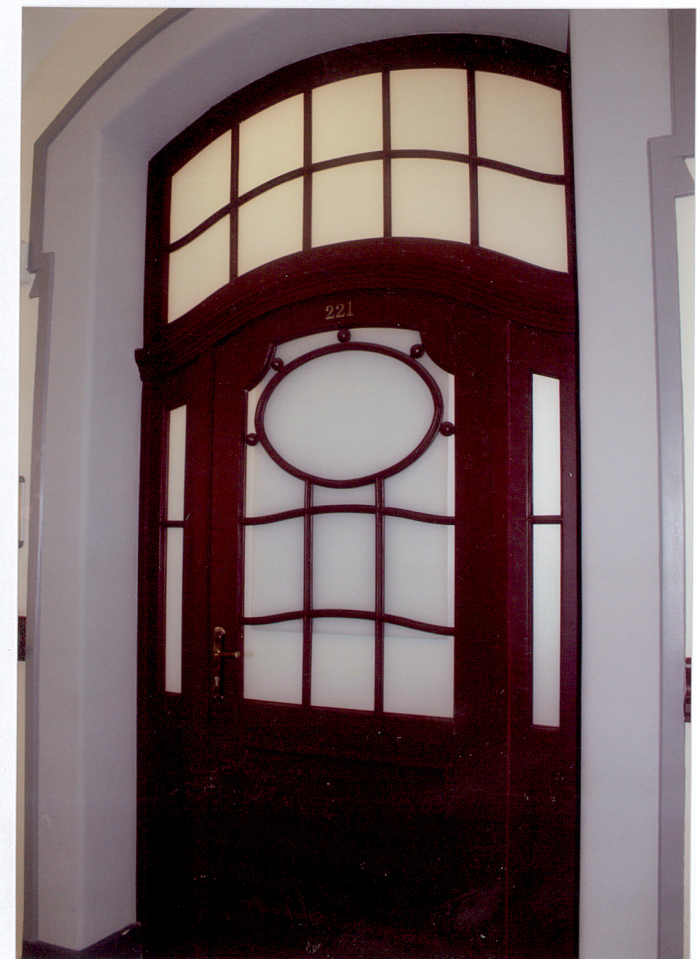
52., 53., 54 Przykłady stolarki drzwiowej.

plycinowej, dwuskrzydłowe, prostokątne lub zamknięte łukiem odcinkowym, pełne, na zawiasach czopowych. Skrzydła z dekoracyjnymi pływami prostokątnymi lub o nieregularnych kształtach. Od strony wewnętrznej drewniane (lub wykonane w technice sztukatorskiej) portale z kartuszami w zwieńczeniu. Drzwi do poszczególnych sal biurowych – 1) konstrukcji drewnianej, ramowo-ptycinowej, jednoskrzydłowe, zamknięte łukiem dzwonowatym, odcinkowym lub prostokątne. Skrzydła drzwiowe pełne z dekoracją w formie prostokątnych oraz eliptycznych pływ. W części stolarki pływ eliptyczne szklone.; 2) Drzwi konstrukcji drewnianej, ramowo-ptycinowej, trzyskrzydłowe, z naświetlem zamkniętym odcinkowym łukiem. Skrajne skrzydła wąskie, całość zamknięta wklęsło-wypukłym łukiem. Skrzydła szklone, z podziałem prętawinami, w skrzydle centralnym motyw szklonej elipsy. Skrzydło centralne na czopowych zawiasach. Naświetle przeszklone, podzielone szczebliną prostokątną lub w formie łukowych promienistych prętawin. Drzwi w przedsionku - konstrukcji drewnianej, ramowo-ptycinowej, jednoskrzydłowe, prostokątne, na czopowych zawiasach. W górze skrzydła szklona eliptyczna pływ w obramieniu z wieńca, w dole pełna pływ prostokątna. Ponadto, drzwi w przyziemiu od strony dziedzińca - konstrukcji drewnianej ramowo-ptycinowej, trzyskrzydłowe, prostokątne. Skrzydła szklone, z podziałem prostokątnym.

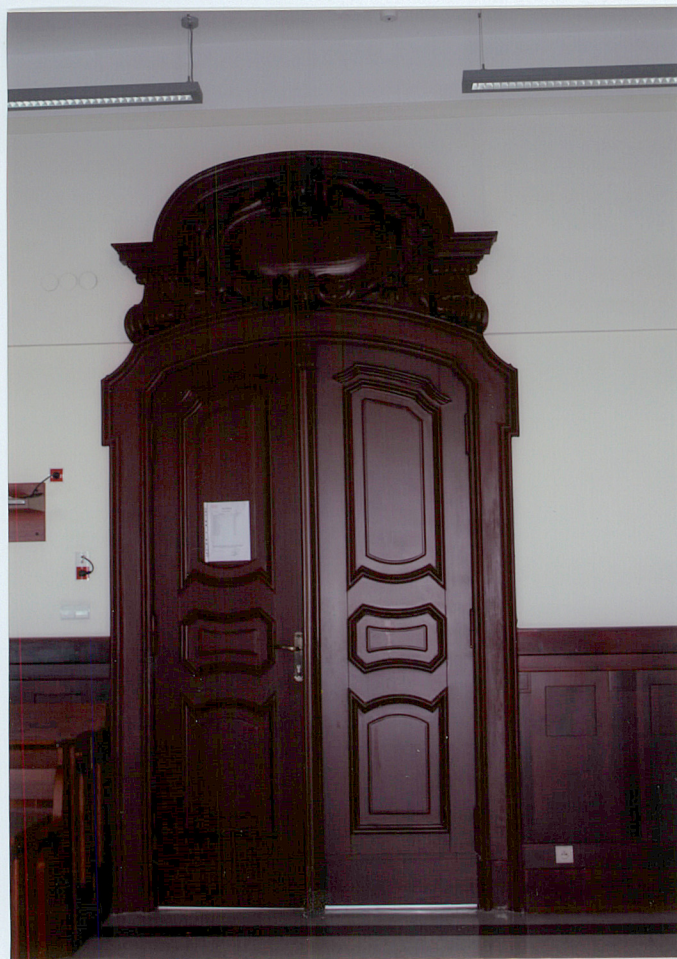
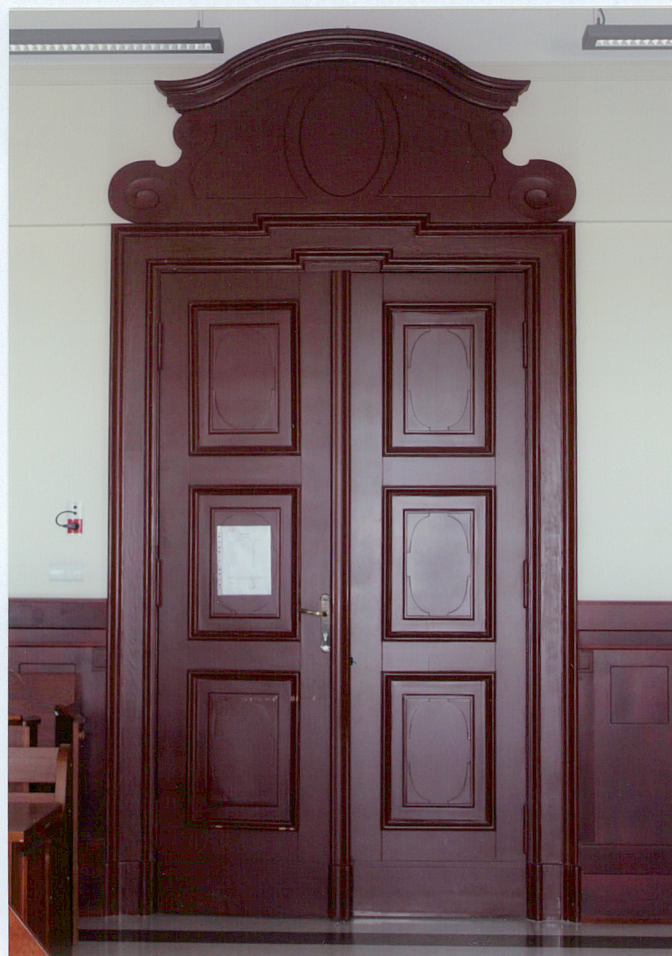
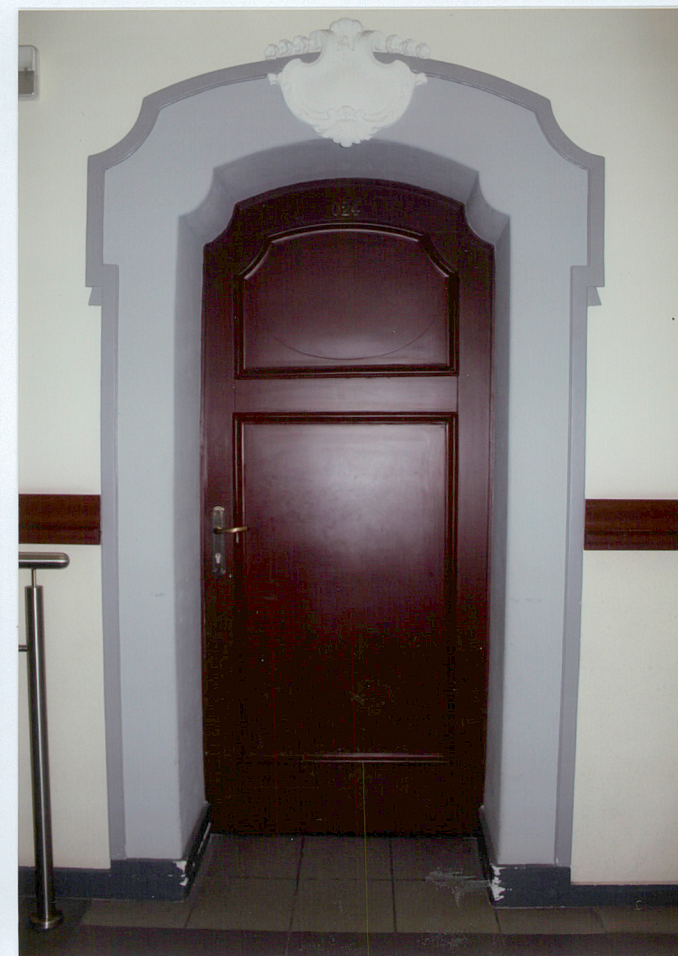
55., 56., 57 Przykłady stolarki drzwiowej.

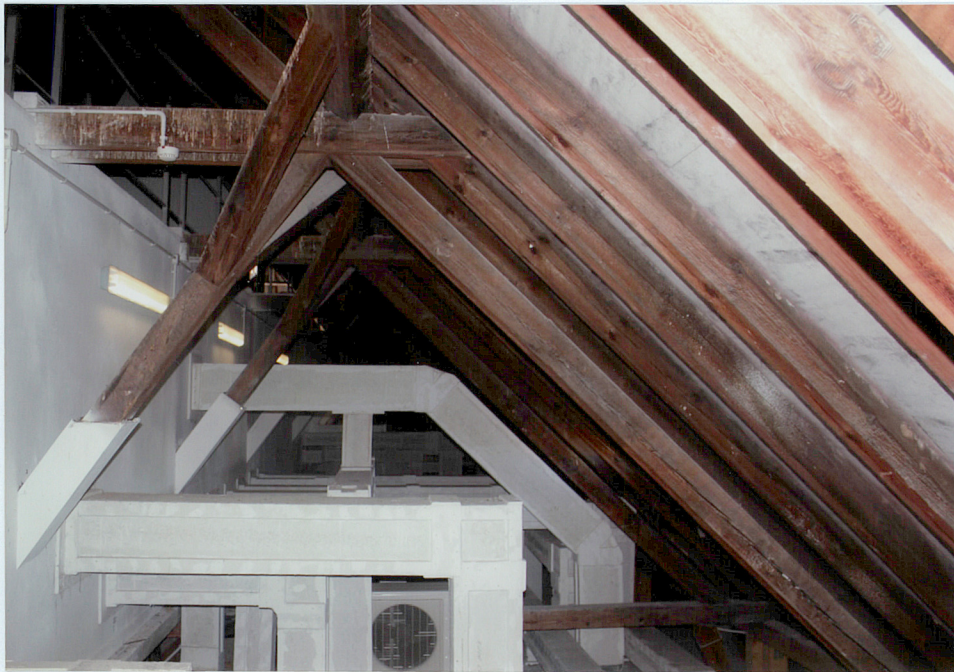
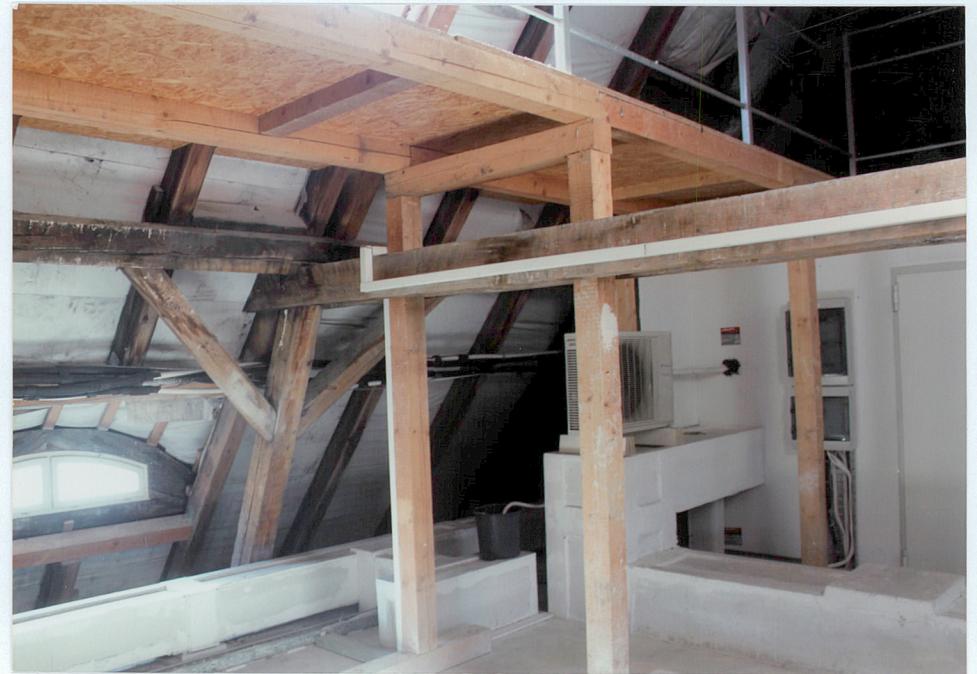
60.,61. Fragmenty konstrukcji dachowej.

Konstrukcja dachowa – dachy mansardowe, wielospadowe. konstrukcji drewnianej, płatwiowokleszczowej ze stolami leżącymi.
