**PAŁAC BONTANICH, OB. PLEBANIA KOŚCIOŁA PARAFIALNEGO
P.W. ŚW. MICHAŁA ARCHANIOLA**

Prawdopodobnie 2 poł. XVIII w.

PIŃCZYCE

42-343, ul. Kościelna 4

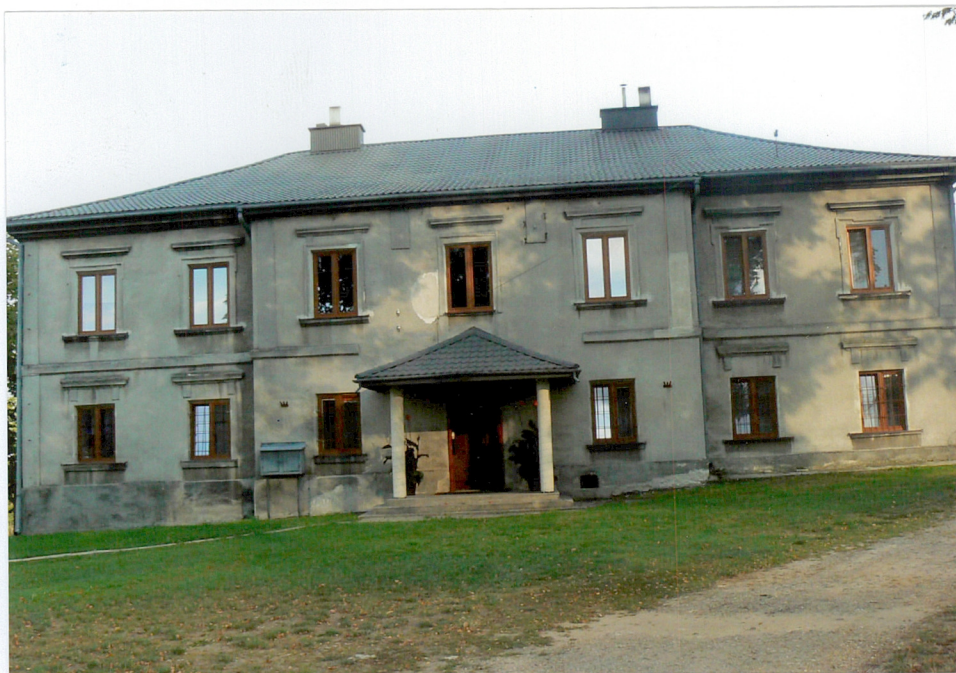
ELEWACJA FRONTOWA PÓŁNOCNO-ZACHODNIA.

ELEWACJE:Elewacja główna północno-zachodnia.

Horyzontalna, symetryczna, siedmioosiowa z trójosiowym ryzalitem, dwukondygnacyjna z wydzieloną strefą cokołową, o rytmicznym układzie okien. Na osi głównej w parterze - otwór drzwiowy z gankiem.

Dekoracja fragmentaryczna: profilowane parapety i profilowane gzymsy nadokienne na wspornikach (za wyjątkiem parterowych okien ryzalitu), opaski prostokątne (okna pierwszego piętra, w ryzalicie), opaski uszate (okna pierwszego piętra w ścianach bocznych), lizeny (narożniki ścian bocznych i piętra ryzalitu), gzyms w postaci płaskiej listwy wydzielający parter od piętra i profilowany gzyms wieńczący.

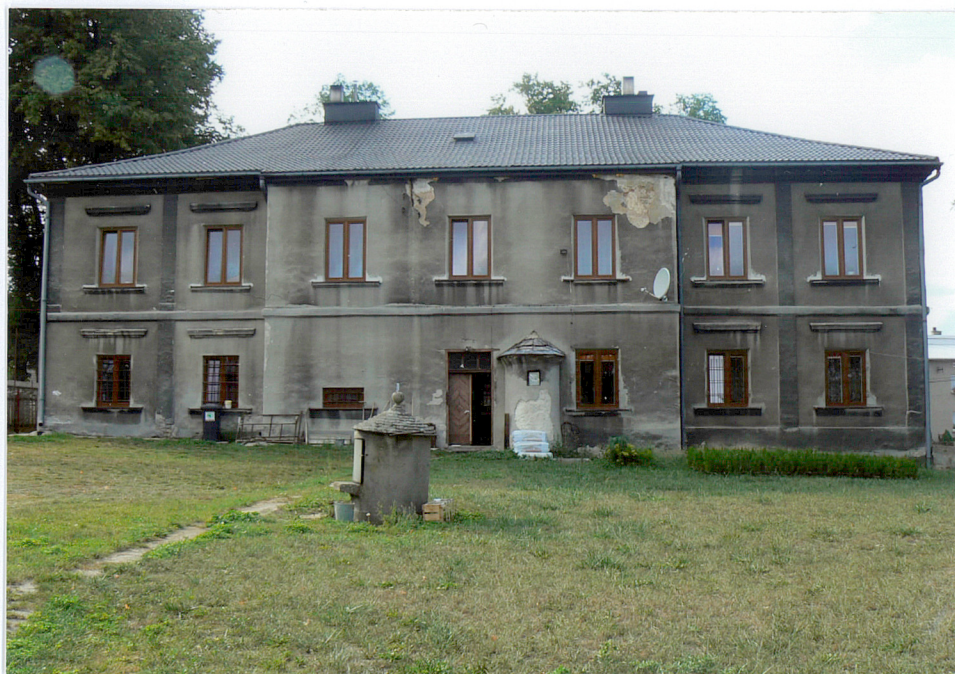
Fot. 1. Elewacja tylna południowo-wschodnia.

Elewacja tylna południowo-wschodnia

Horyzontalna, symetryczna, siedmioosiowa, z trójosiowym ryzalitem, dwukondygnacyjna z wydzieloną strefą cokołową, o rytmicznym układzie okien. Na osi głównej, w parterze otwór drzwiowy. Na prawo od niego przybudówka w formie walca z stożkowym daszkiem.

Dekoracja fragmentaryczna: profilowane parapety i profilowane gzymsy nadokienne (okna ścian bocznych); lizeny (pomiędzy oknami ścian bocznych i na ich narożnikach); gzyms w postaci płaskiej listwy wydzielający parter od piętra i profilowany gzyms wieńczący.

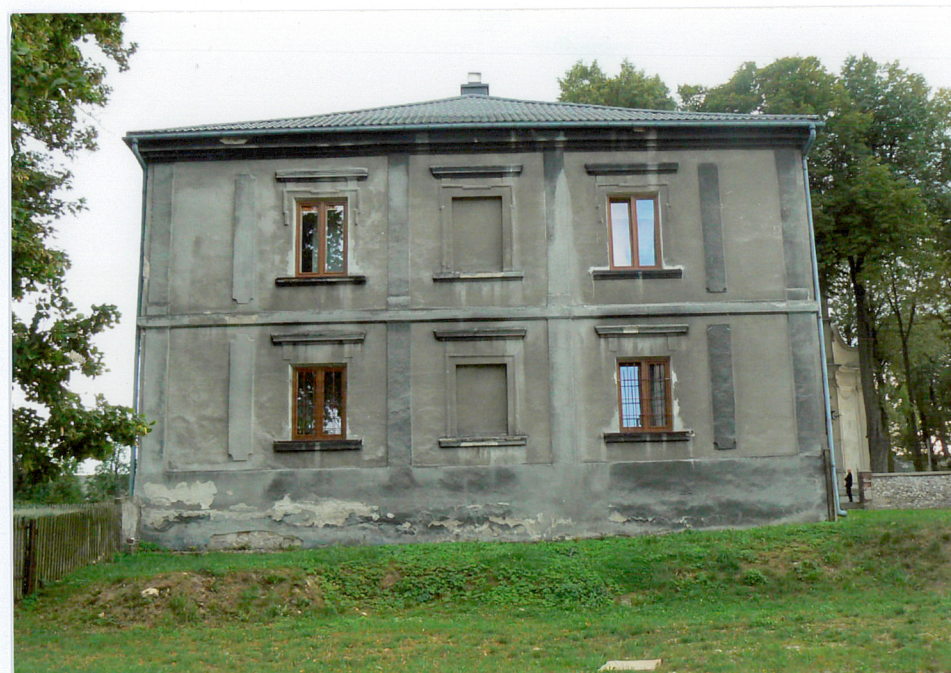
Fot. 2. Elewacja boczna północno-wschodnia

Elewacja boczna północno-wschodnia

Symetryczna, trójosiowa, dwukondygnacyjna z wydzieloną strefą cokołową. Na osi głównej, dwa okna ślepe. Na pozostałych osiach, po dwa okna przeszklone.

Dekoracja fragmentaryczna: profilowane parapety i profilowane gzymsy nadokienne na wspornikach, opaski prostokątne (okno ślepe parteru), opaski uszate (okna przeszklone i ślepe piętra), lizeny (pomiędzy oknami i na narożnikach ścian), prostokątne, pionowe płyciny o łukowato wyciętych narożnikach (w sąsiedztwie skrajnych lizen), gzyms w postaci płaskiej listwy wydzielający parter od piętra i profilowany gzyms wieńczący.

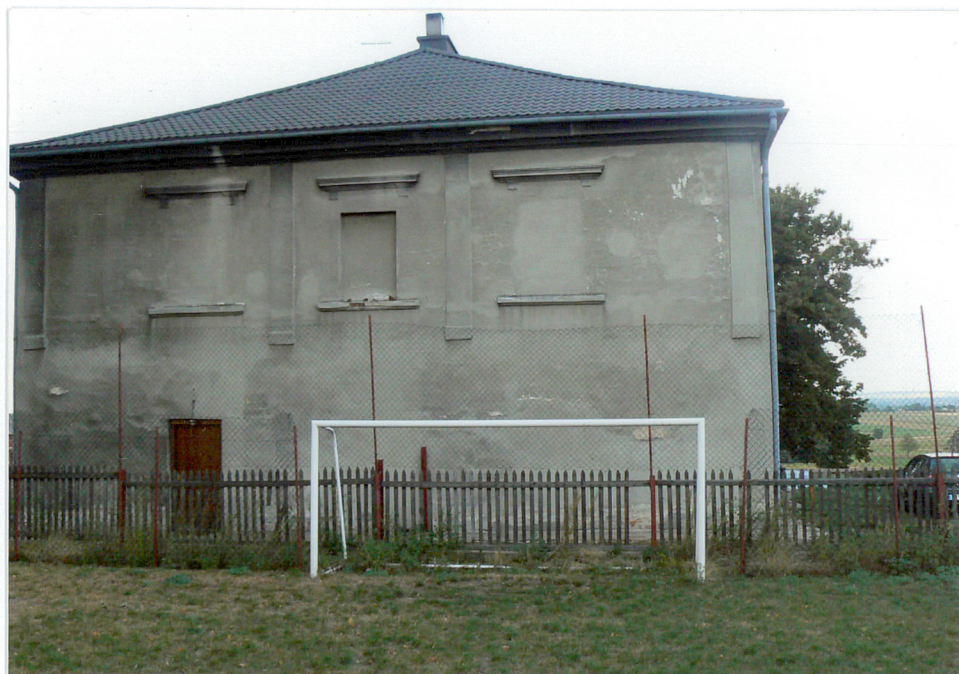
Fot. 3. Elewacja boczna południowo-zachodnia.

Elewacja boczna południowo-zachodnia

Dawniej prawdopodobnie trójosiowa, dwukondygnacyjna. Obecnie - niesymetryczna, nieuporządkowana. Pozbawiona okien (zamurowane). W parterze, na lewo, wtórny otwór drzwiowy. Na piętrze, na osi głównej okno ślepe, po jego bokach ślady po zamurowanych oknach.

Dekoracja szczątkowa: profilowane parapety i profilowane gzymsy nadokienne (na piętrze, okno ślepe i w miejscu okien zamurowanych), lizeny (pomiędzy oknami i na narożnikach ścian), gzyms wieńczący.

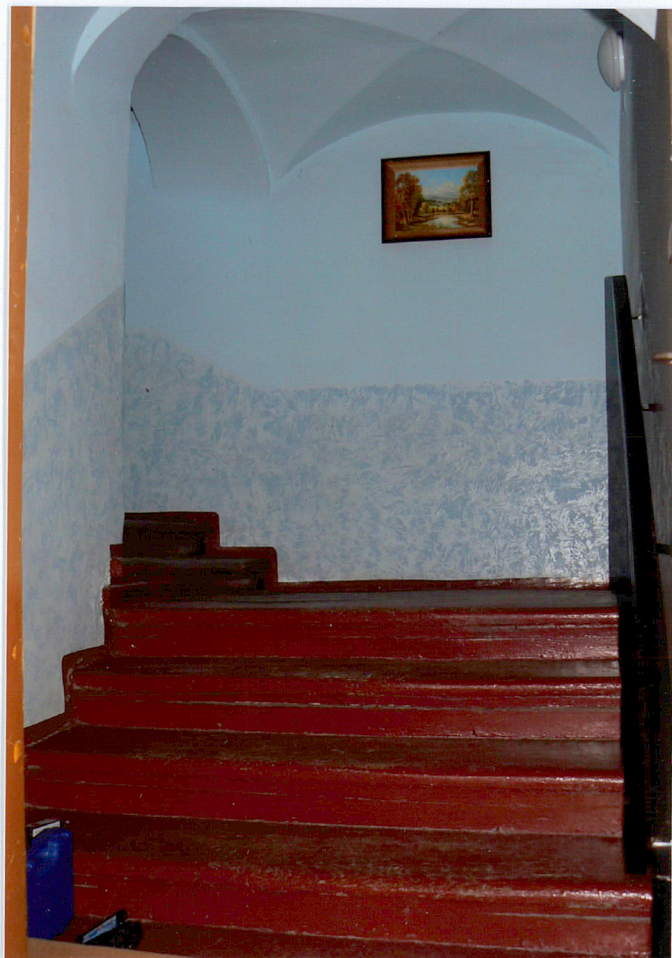
Fot. 5. Fragment klatki schodowej z sklepieniem klasztornym.

- piwnica: kolebkowe z lunetami.
- sień: kolebkowe o przekroju łuku koszowego, na gurtach, z lunetami.
- klatka schodowa: sklepienie klasztorne.
- pozostałe pomieszczenia: stropy deskowe z podsiębitką.

- do piwnicy: drewniane, na podmurówce z cegieł, jednobiegowe, o stopnicach w postaci belki osadzonej w murze.
- w klatce schodowej: drewniane, czterobiegowe z trzema podestami. Poręcz drewniana.

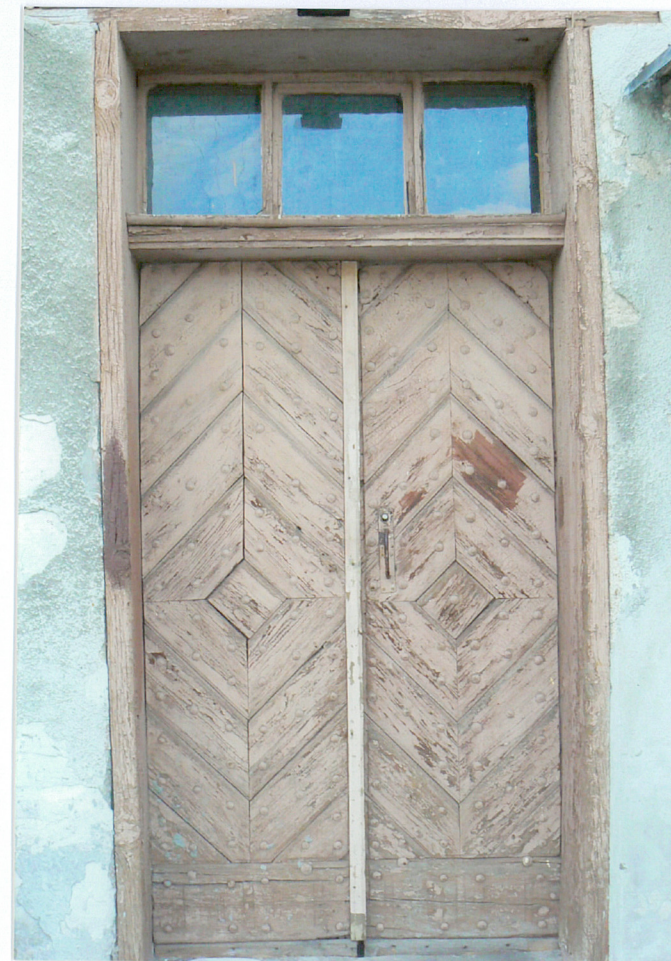
Fot. 6. Przykład stolarki drzwiowej. Wejście tylne.

- wejście główne: o otworze prostokątnym. Drzwi drewniane, z nadświetlem wypełnionym metalową ramką. Prawdopodobnie XVIII/XIX w., ościeżnicowe, dwuskrzydłowe, deskowe, zdwojone. Od strony zewnętrznej deski w dekoracyjnym układzie romboidalnym, z widocznymi główkami gwoździ, metalowym czwórliściem i gałką pośrodku oraz ozdobnym okuciem zamka. Od wewnątrz proste, zawieszane na zdobionych kutych, metalowych zawiasach, wzmocnione poziomymi listwami. Rama nadświetla o trzech kwadratowych polach, wypełnionych bezbarwnym szkłem.
- wejście tylne: analogiczne w osadzeniu, konstrukcji i dekoracji poza metalowym czwórliściem i gałką.
- wejście boczne: wtórne, drzwi współczesne, drewniane, ościeżnicowe, jednoskrzydłowe.

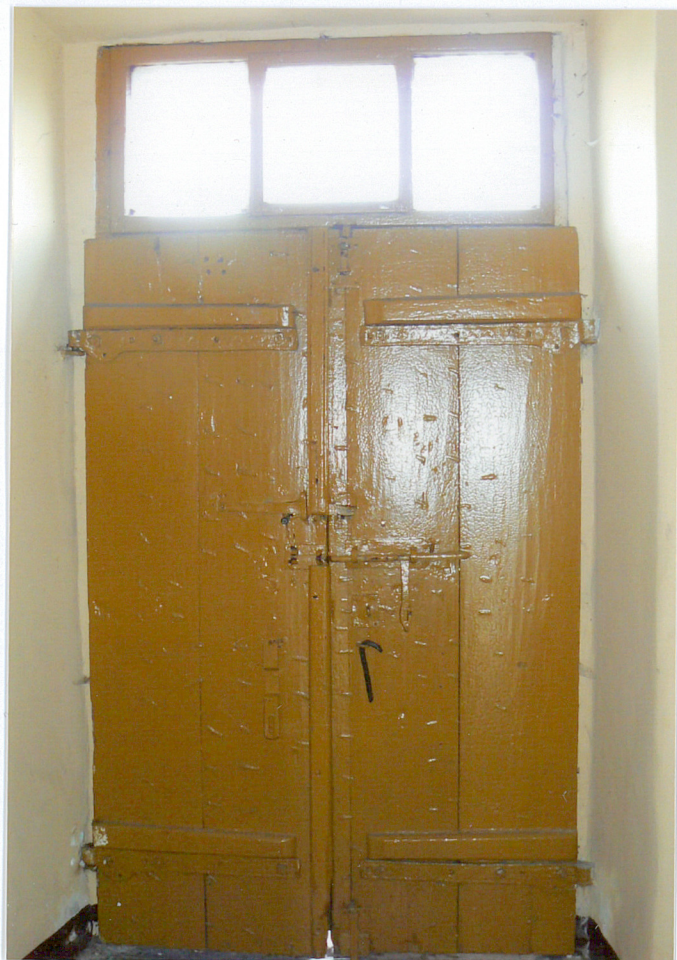
Fot. 7. Przykład stolarki drzwiowej. Wejście tylne do budynku. Widok od wewnątrz.

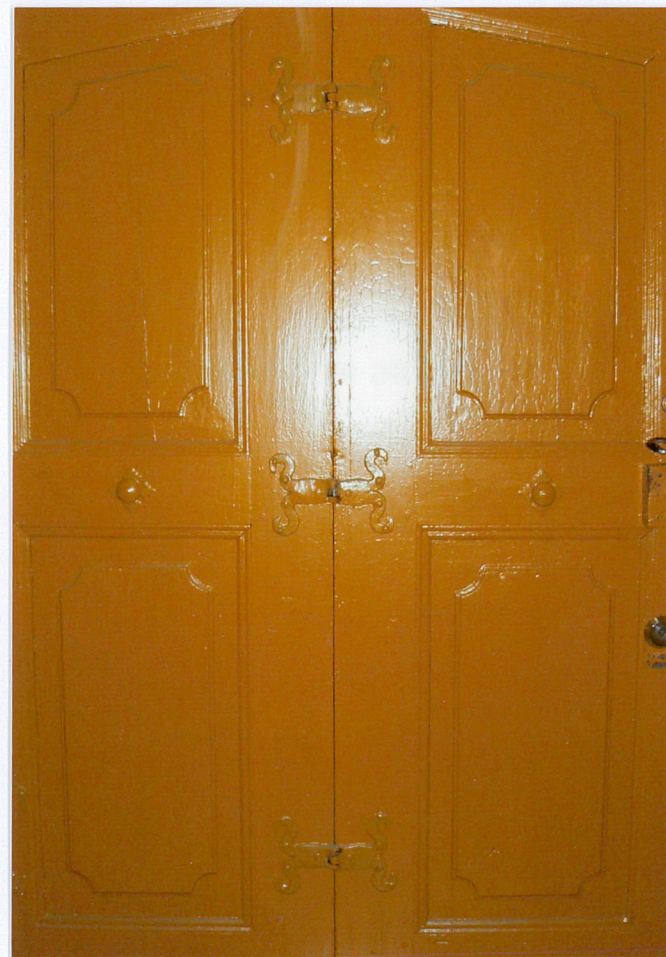
Fot. 8. Przykład stolarki drzwiowej. Wejście do klatki schodowej.

- sień i pomieszczenia mieszkalne parteru i piętra: zróżnicowane wiekowo i stylowo. O otworach prostokątnych, niektóre z nadświetlem, ościeżnicowe, jedno- i dwuskrzydłowe, ramowo-płycinowe, przeważnie o czterech dekoracyjnych płycinach. W pomieszczeniach sanitarnych, drewniane, jednoskrzydłowe, proste.
- z sieni na piętro: otwór drzwiowy o łuku odcinkowym. Drzwi prawdopodobnie XVIII/XIX w., drewniane, łuk odcinkowy, osadzone bezpośrednio na zawiasach wmurowanych w ścianę. Interesująca konstrukcja: jednoskrzydłowe, pozorujące dwa skrzydła, łamane pośrodku, składane, ramowo-płycinowe o czterech dekoracyjnych płycinach. Ozdobne zawiasy mocujące oraz dodatkowe, w miejscu łamania. W miejscu klamek –dekoracyjne gałeczki.
