1. Obiekt zabytkowy

KOŚCIÓŁ PARAFIALNY p.w. ŚW. MARCINA

2. Miejscowość  
CWIKLICE

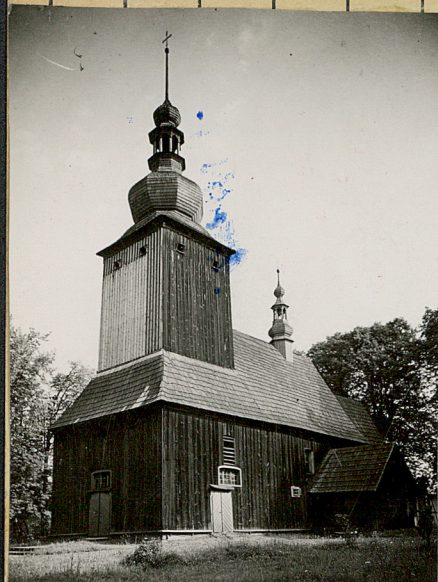
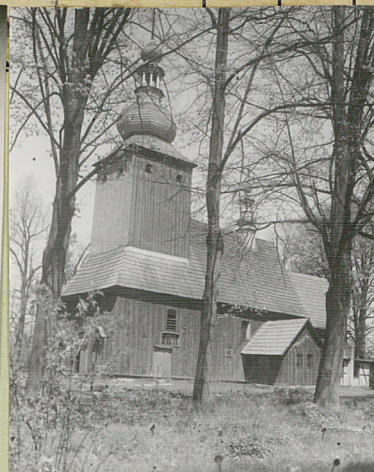
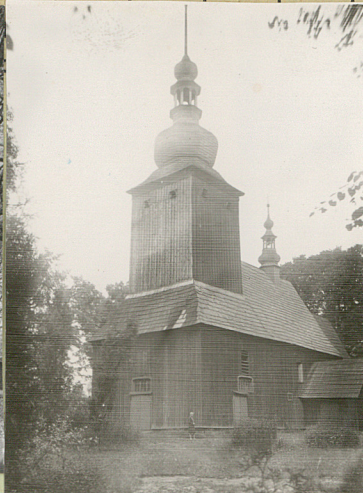
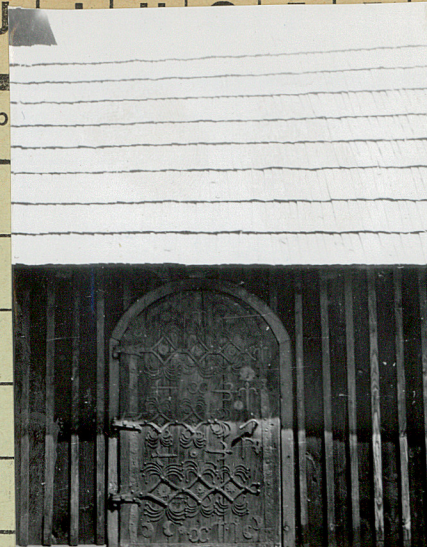
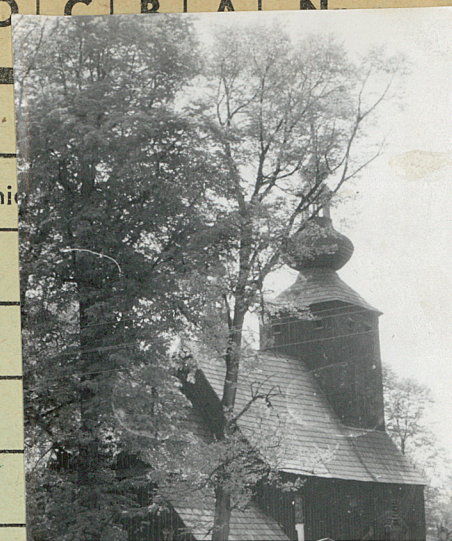
Zdjęcia: Nr. 2092 - 2105 . Nr. 2192 - 2194

Kościół jednonawowy z prostokątnym, wzniesionym od nawy.  
Z dachu rech. ekspozycja wznosi się w kierunku wschodnim, na dachu  
dachem namiotowym, na którym jest nasadzony podwójny, przedni  
nadmiar chłonu barokowy. Na białym mury, podobna sygnatura  
Od strony rech. pod wieńczonej gładzą i dachem nawy. Przy ścieżce  
ścienne <sup>kapiteł</sup> trapezoidalne. Portal o bogato profilowanych słupkach.

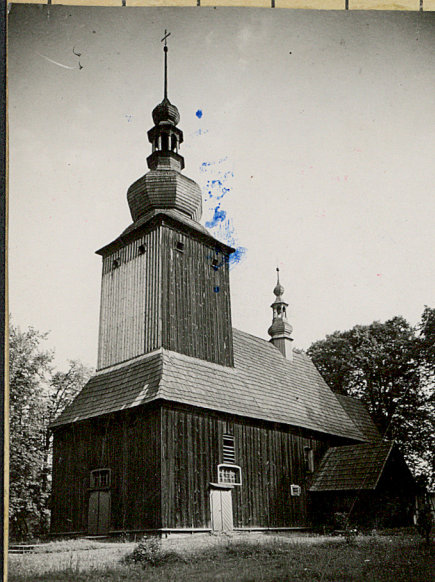
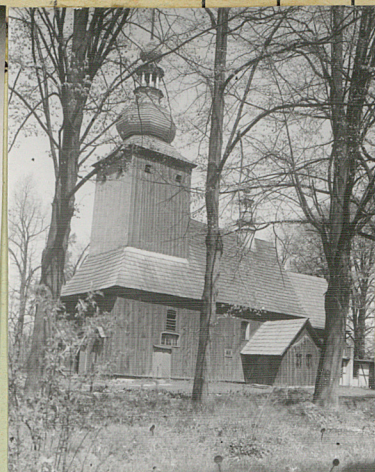
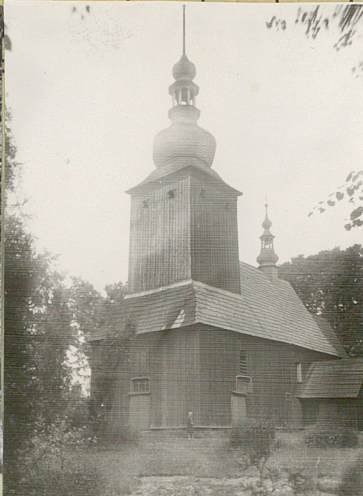
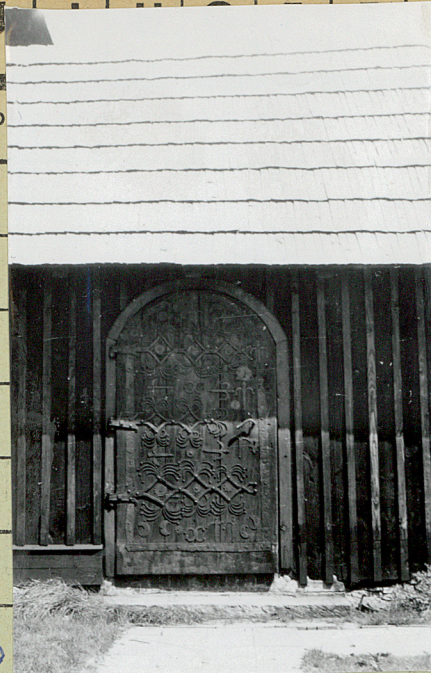
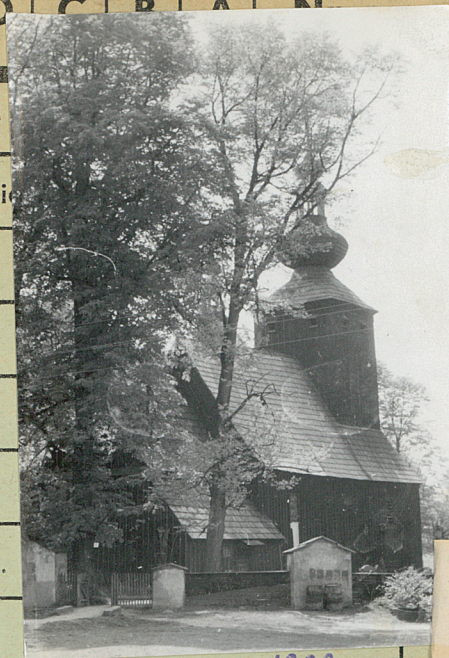
Zdjęcia: Nr. 2092 - 2105 . Nr. 2192 - 2194

Kościół jednonawowy z prostokątnym, usiowym od nawy chłonnym.  
Z dachu zach. części nawy wznosi się wieża z wieżyczką z dachem namiotowym, na której jest nasadzony podwójny, przedniowy  
nadmiar chłonnymi wieżami. Na białym nawi, podobna sygnatura.  
Od strony zach. pod wieżą dachy przycięty z dachem nawi. Przy ścieżce  
ścienne truchle. Portal o bogato profilowanych cięieniach.  
Kaplica
