1. Obiekt zabytkowy

Dom murowany N. 16 ob 17

m. PSZCZYNA
Poręba

31. Szkic sytuacyjny, plan schematyczny, uwagi opisowe, fotografia

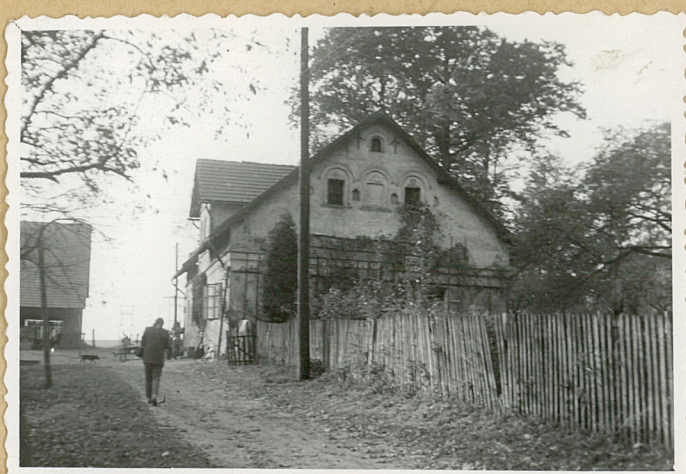
Dom: Parterowy z foyot 2-osobowy, prostokątny
 z sienią na preestwot na on budynku.
 Wępie pomieszczone i podłogowe ram-
 uny tej nocy z tworzenia. Dach szedłowy
 unyty olechowy. Okna prostokątne z opy-
 semi nadobucmych, profilowanych.
 Od ulicy szedł 2-osobowy z oknami
 i podłogowych, profilowanych obramie-
 nych z opysem podobucmych.
