KARTA EWIDENCYJNA ZABYTKU NIERUCHOMEGO WPISANEGO DO REJESTRU ZABYTEKÓW

PSZCZYNA

STAJNIE KSIĄŻĘCE, ob. muzeum

W ZESPOLU PALACOWYM

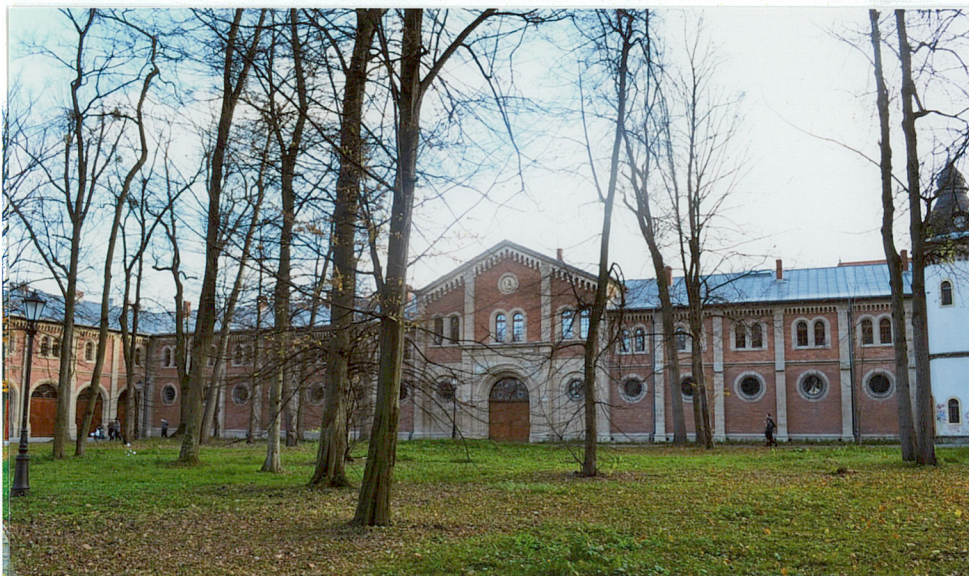
WIDOK OD STRONY PARKU

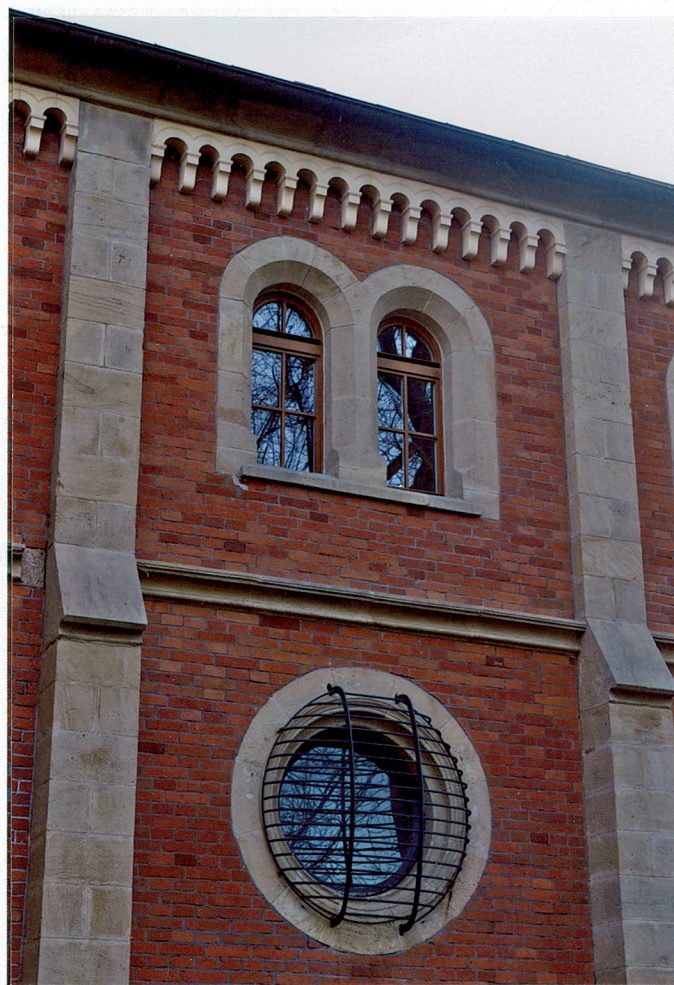
Detal okna na elewacji północnej

Elewacja jest ceglana, nieotynkowana. Cokół w przyziemiu wykonany z kamienia naturalnego – piaskowca. Okna w I kondygnacji koliste, ujęte opaskami profilowanymi, w II kondygnacji zdwojone, zamknięte łukami pełnymi, z opaskami z piaskowca i profilowanym gzymsem pod i nadokiennym. Całość elewacji wieńczy kamienny fryz arkadkowy. Podział pionowy tworzą osie dzielone lizenami. Podział poziomy elewacji tworzą profilowane gzymsy: podokienny I piętra i wieńczący arkadkowy wykonane z piaskowca.

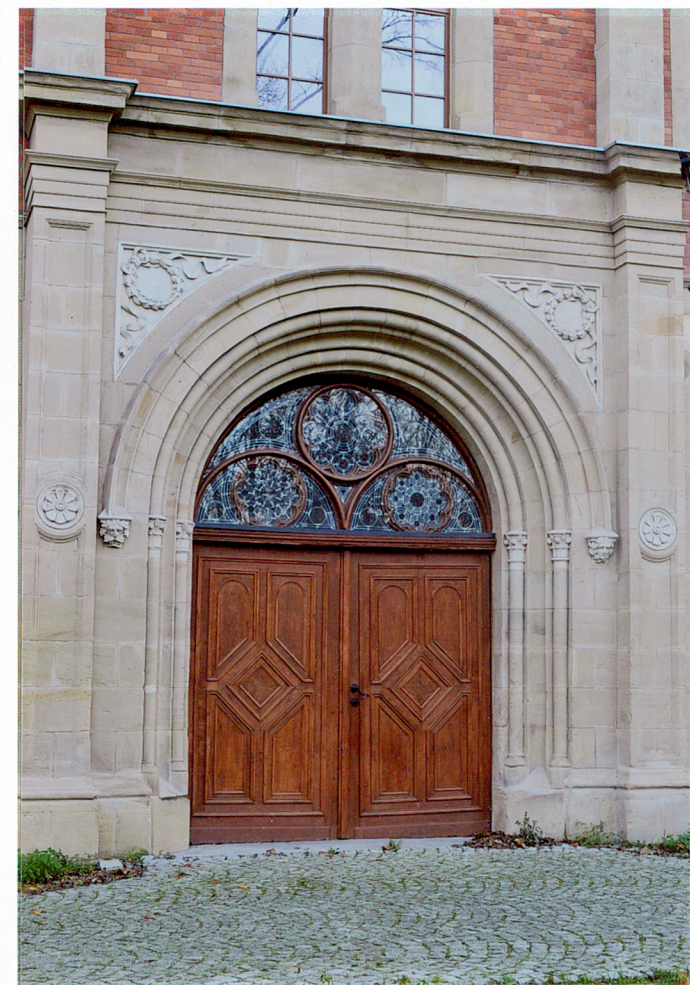
Portal wejściowy z bramą główną wychodzącą na teren parku

Ryzalit środkowy 3-osiowy, zwieńczony trójkątnym szczytem, z portalem wejścia głównego w osi centralnej. Parter oblicowany kamieniem, na I piętrze ściana z cegły pełnej licowej zdobiona rzeźbą głowy konia oraz lizenami i kamiennym gzymsem arkadkowym. Otwór wejściowy zamknięty łukiem pełnym, drzwi prostokątne z nadświetlem. Okna jak w pozostałych częściach elewacji. Rzeźba głowy konia w osi środkowej, kamienna. Wieżyczka w rzucie koła, otynkowana, z nieregularnie rozmieszczonymi oknami zamkniętymi łukiem pełnym, zwieńczona hełmem.

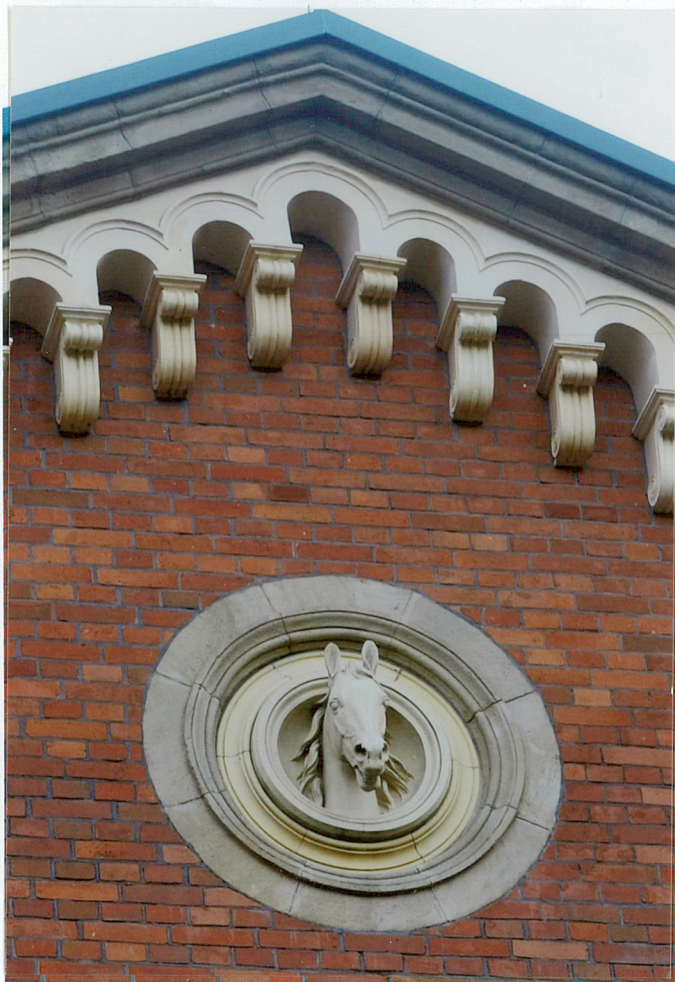
Detal ryzalitu środkowego - koński łeb

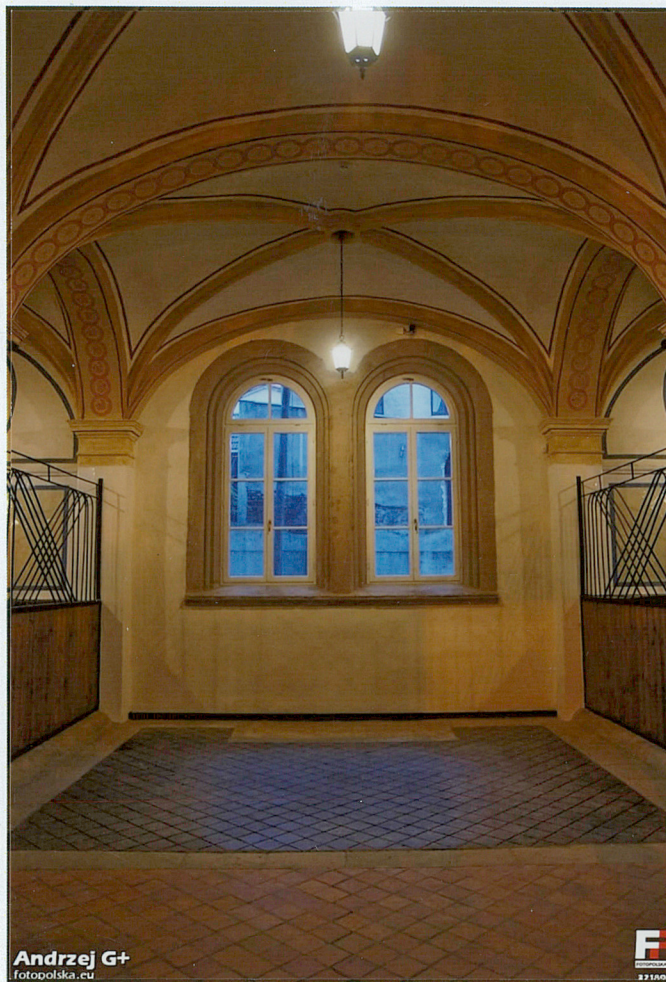
Wnętrze wyremontowanej hali głównej - okno
(zdjęcie wykonane podczas Nocy Muzeów 2012r,
Andrzej Grynpeter)

Okna – drewniane, wymienione na okna o podwyższonym standardzie ochrony cieplnej i zabezpieczone powłokami ochronnymi, w formie pojedynczych, jednoramowych, szklonych jedną taflą lub w formie okien skrzynkowych; okna połaciowe jednoszybowe w ramie z kształtowników stalowych.

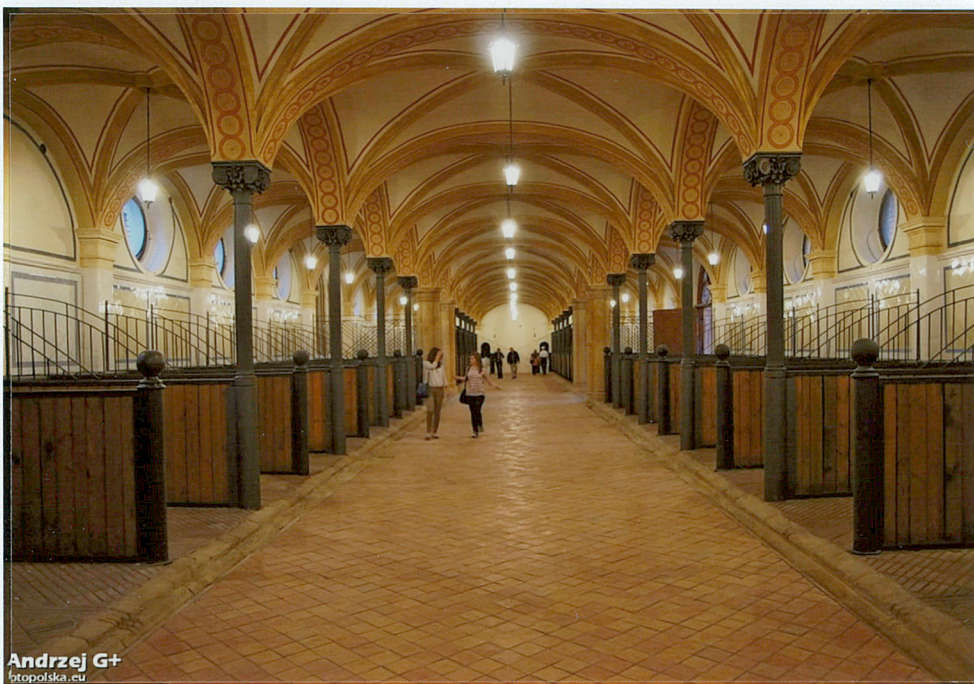
Wnętrze wyremontowanego budynku stajni - hala główna
(zdjęcie wykonane podczas Nocy Muzeów 2012r , Andrzej Grynpeter)

Wnętrze – Wnętrze hali głównej trójnawowe, z boksami końskimi w nawach bocznych. Od strony ujeżdżalni znajduje się atrapa drzwi. Po przeciwnej stronie hala łączy się z pomieszczeniami dawnej siodlarni, najbardziej reprezentacyjnym pomieszczeniem kompleksu, dwupoziomowe z drewnianymi boazeriami, poręczami, dekoracyjnymi żeliwnymi schodami i drewnianym stropem. Pomieszczenia 2 kondygnacji pierwotnie przeznaczone na pomieszczenia pracowników i służby pałacu, obecnie przeznaczone na cele dydaktyczne i administracyjno – biurowe.

Wyposażenie – zachowane boksy oraz kolumny podtrzymujące sklepienie.
