KARTA EWIDENCYJNA ZABYTEKÓW  
ARCHITEKTURY I BUDOWNICTWA

KOŚCIÓŁ PARAFIALNY POD WEZWANIEM CHRYSZTUSA KRÓLA

BOJANÓW

**Biuro projektowe "ARKONA", ul. Wierzbowa 3, 41-902 Bytom, 2005 rok.**

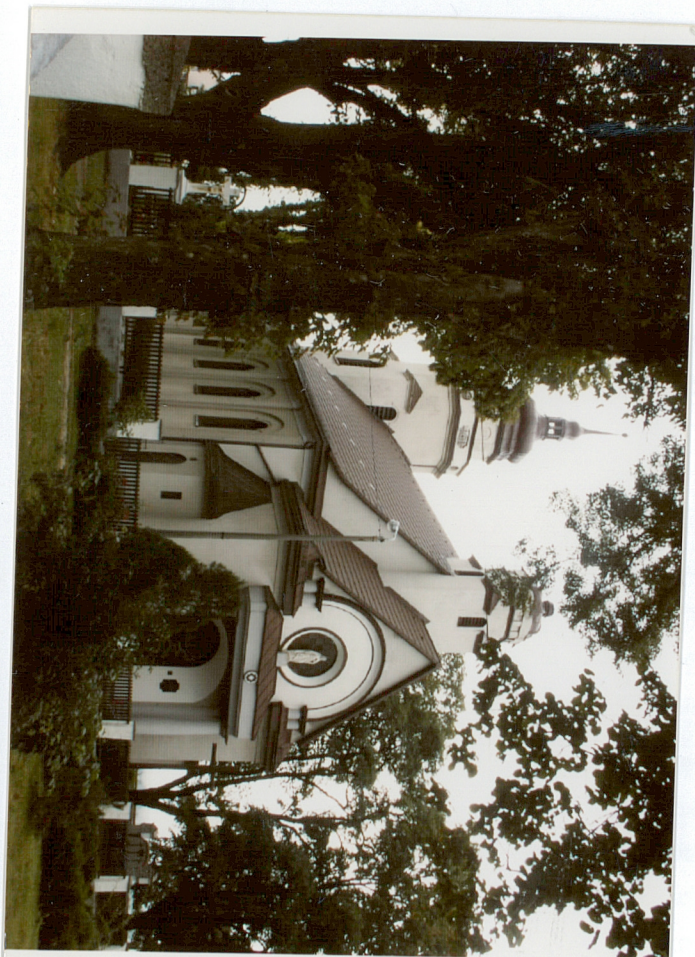
Fot.1. Widok ogólny budynku.

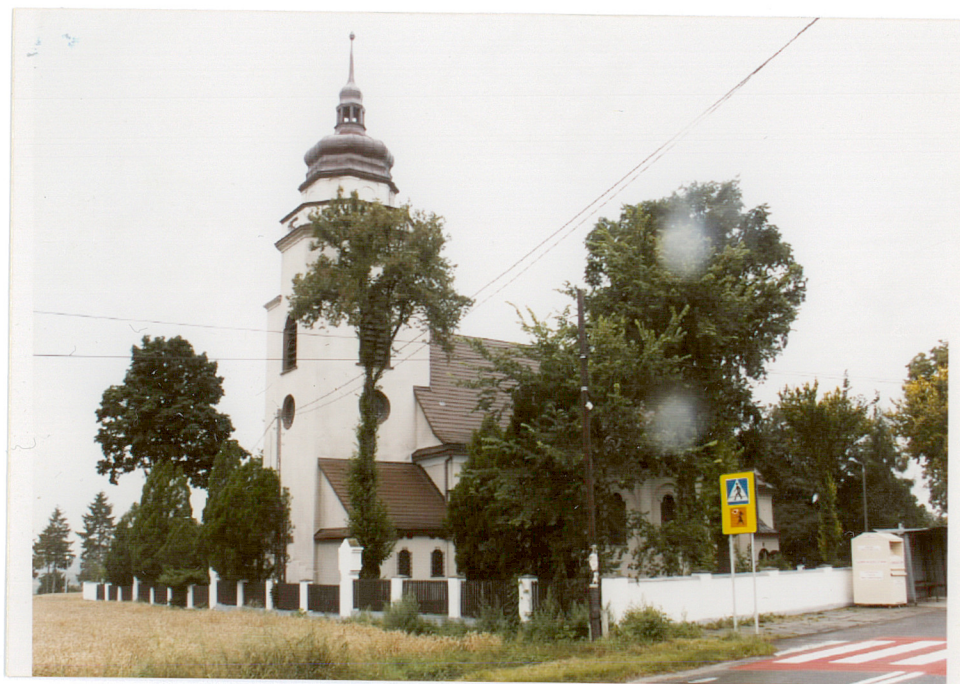
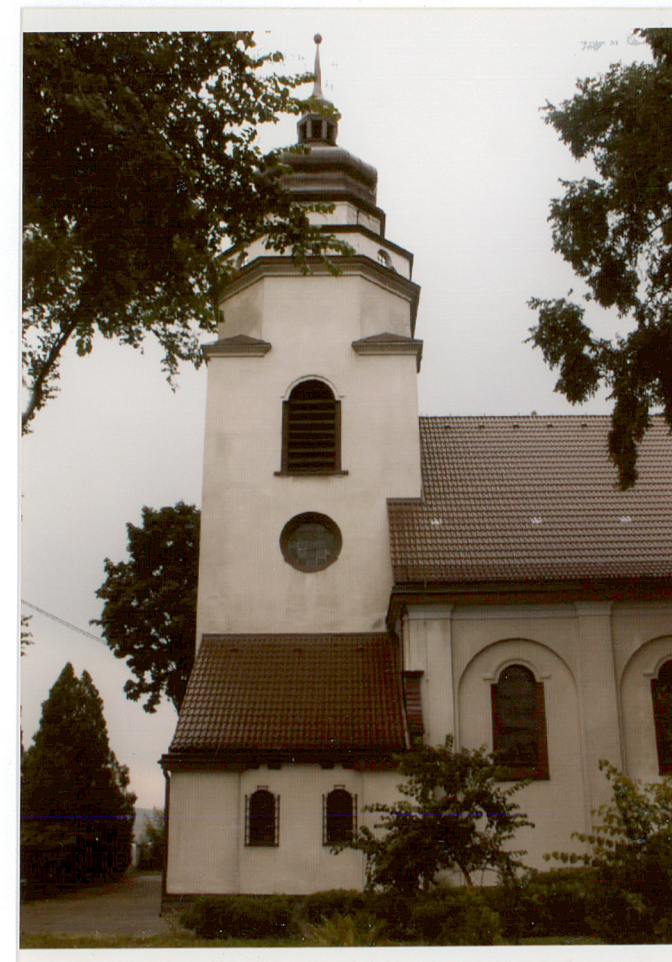
Fot. 2, 3. Widok ogólny i zbliżenie elewacji północno - wschodniej

**Elewacja wschodnia** - symetryczna, trójosiowa. w centrum pseudoryzalit masywu wieżowy tworzący rodzaj ostwerku flankowany przez dwie parterowe zakrystie, których ściany szczytowe ślepe, podobnie jak ściana wieży w przyziemiu. Powyżej zakrystii w ścianach wieży okulusy, nad którymi okna zamknięte nadwieszonymi łukami pełnymi. Powyżej dachu nawy wieża przechodzi w ośmiobok zwieńczony gzymsem impostowym. Ponad nim nieco węższa kondygnacja z zamkniętymi łukami pełnymi oknami w każdej ścianie zwieńczona również gzymsem impostowym. Kolejna, jeszcze węższa kondygnacja wieży akcentowana zamkniętymi łukami pełnymi blendami. Całość wieńczy hełm baniastym z latarnią zwieńczoną iglicą z kulą.

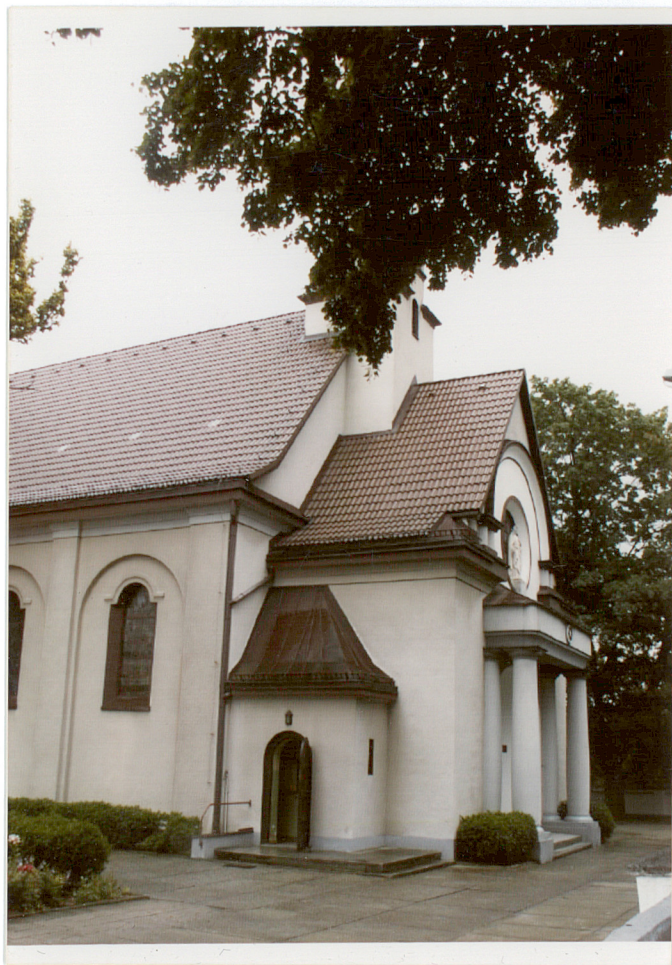
Fot. 4. Elewacja północno - zachodnia kościoła.

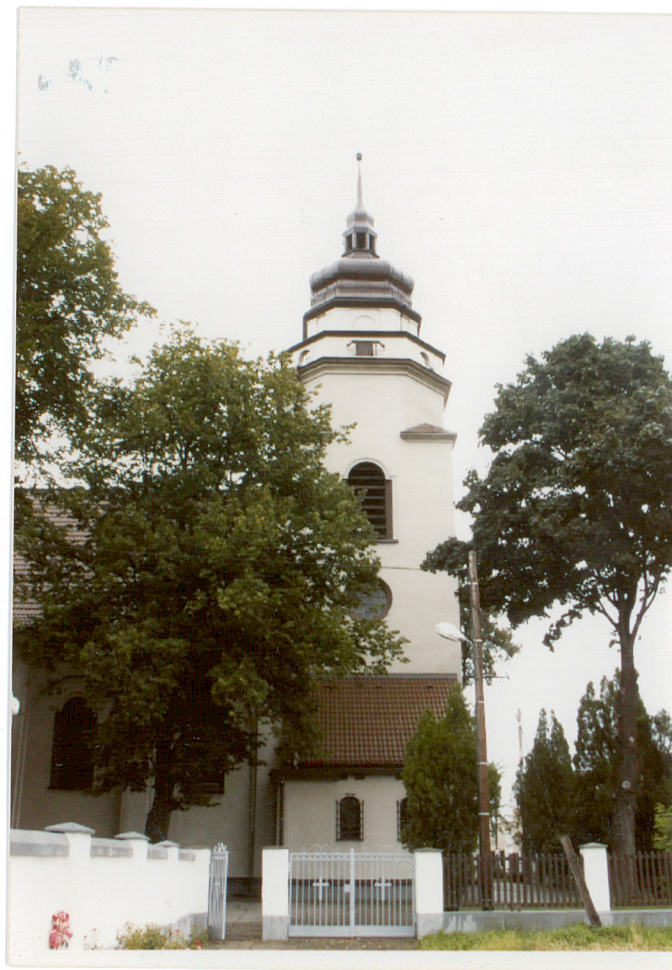
Fot. 5. Widok elewacji południowo - wschodniej.

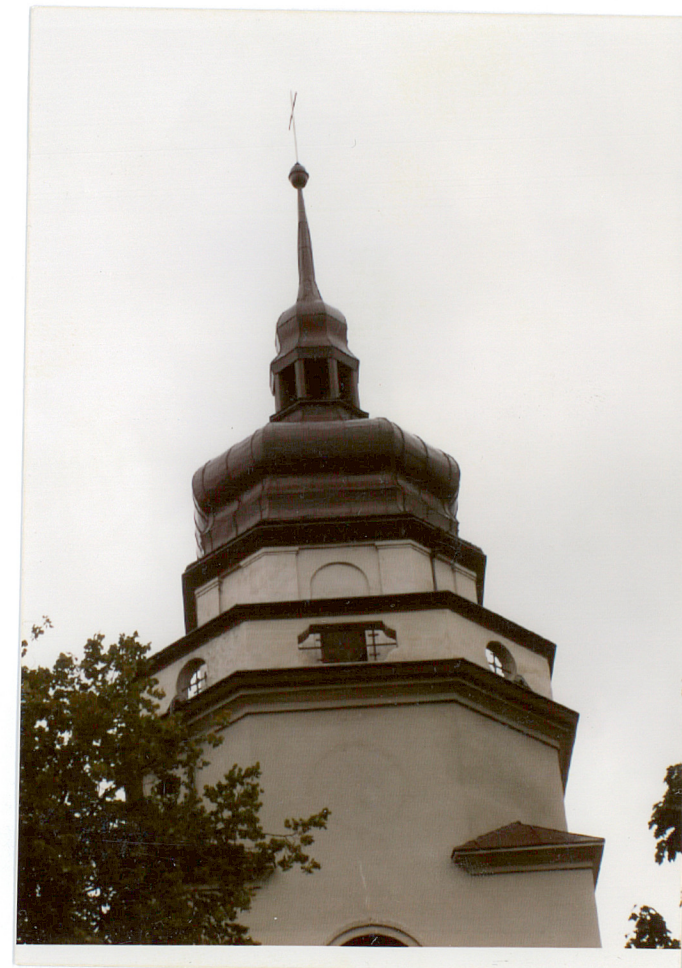
Fot. 6. Zbliżenie wieży kościelnej.

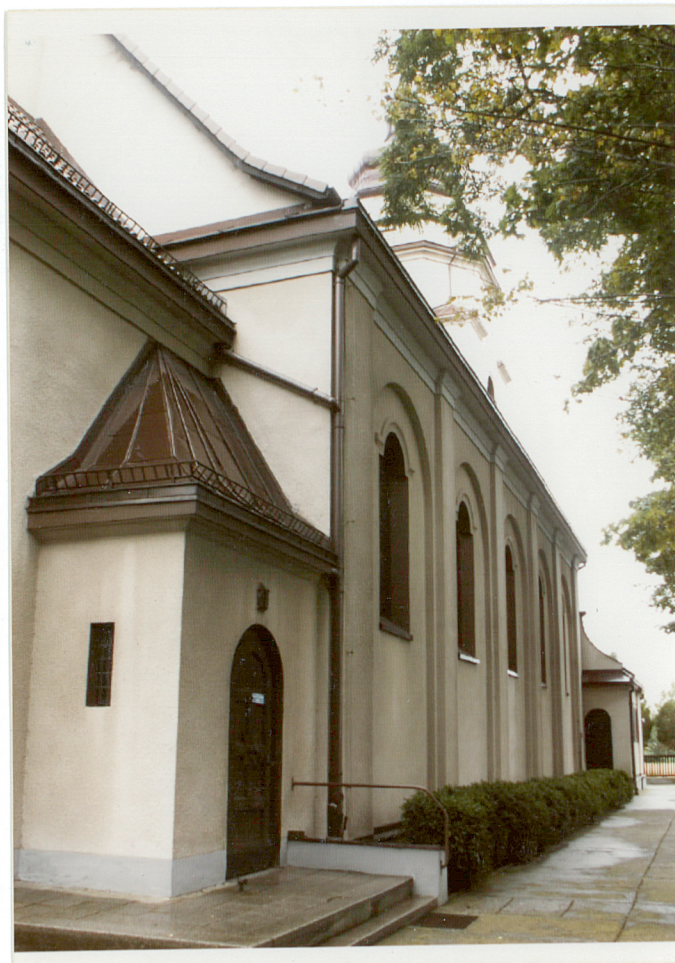
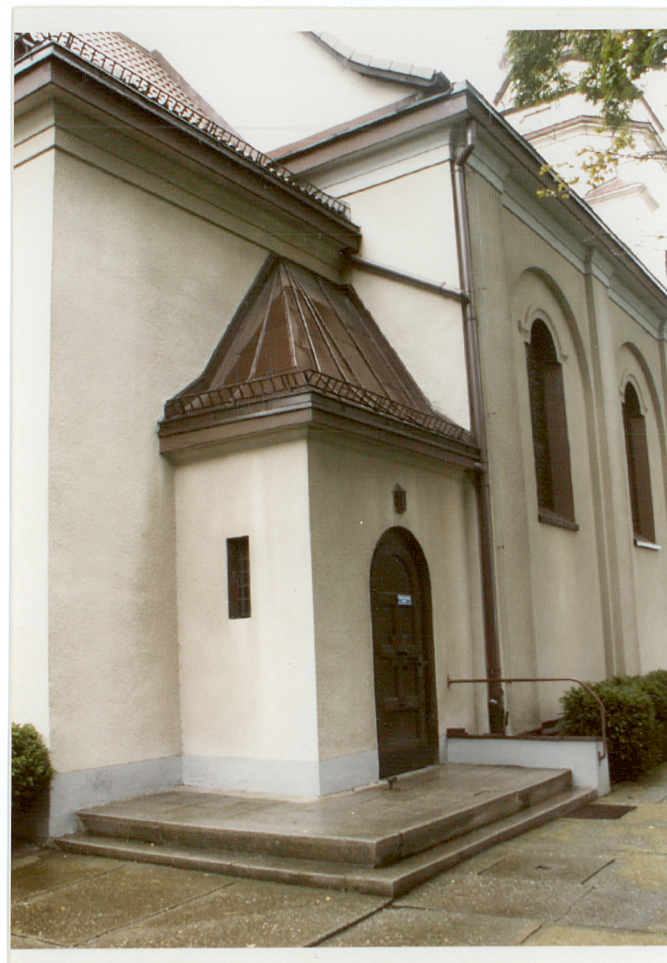
Fot. 7, 8. Widok ogólny oraz zbliżenie elewacji południowej.

Elewacja południowa - identyczna z północną w lustrzanym odbiciu.

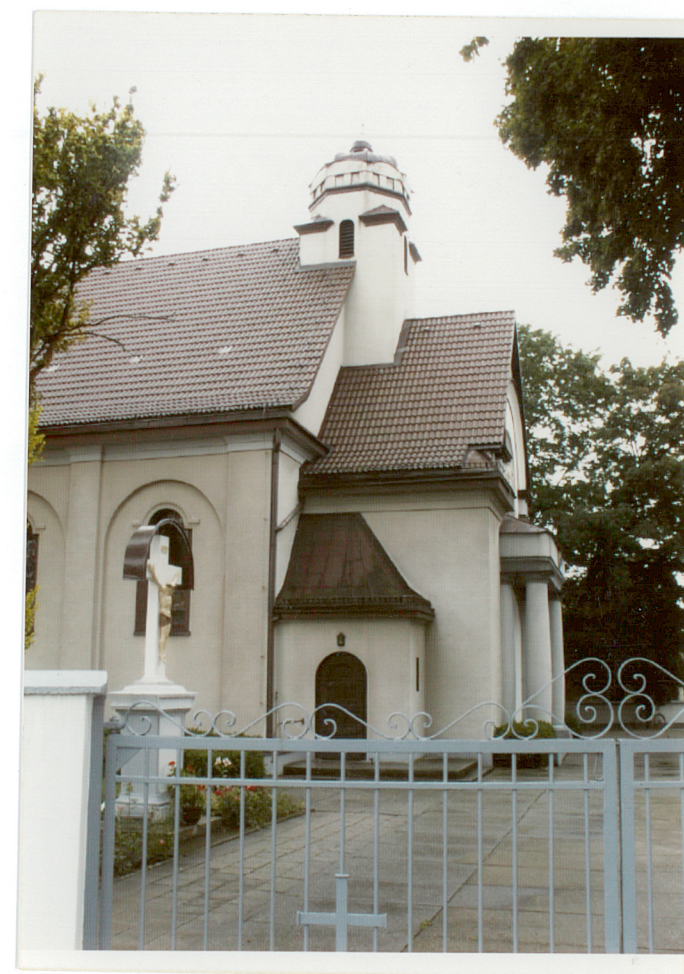
Fot. 10. Okna elewacji południowej.

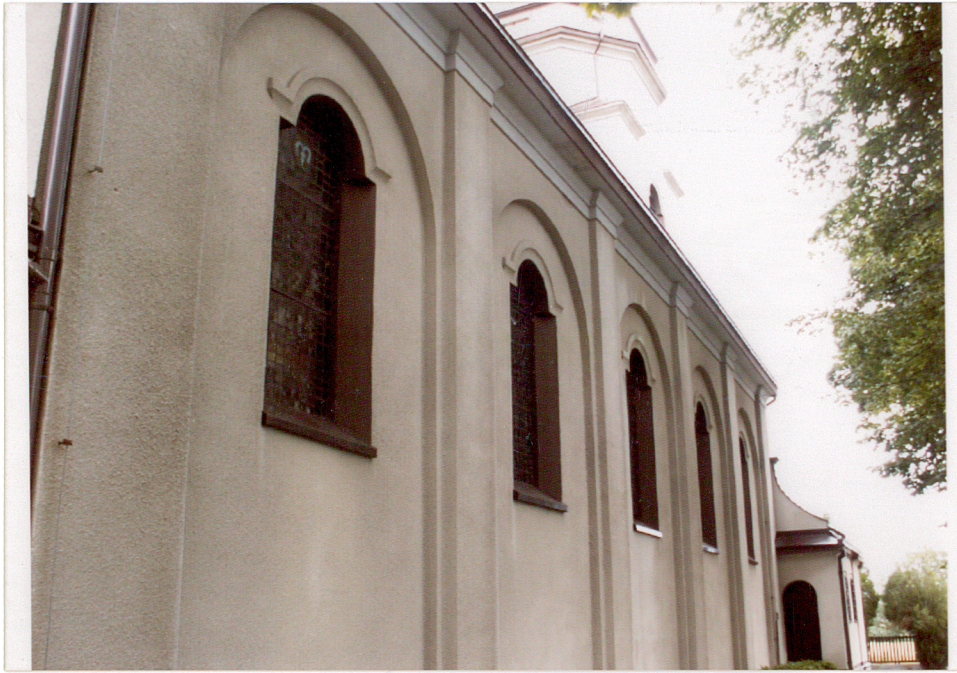
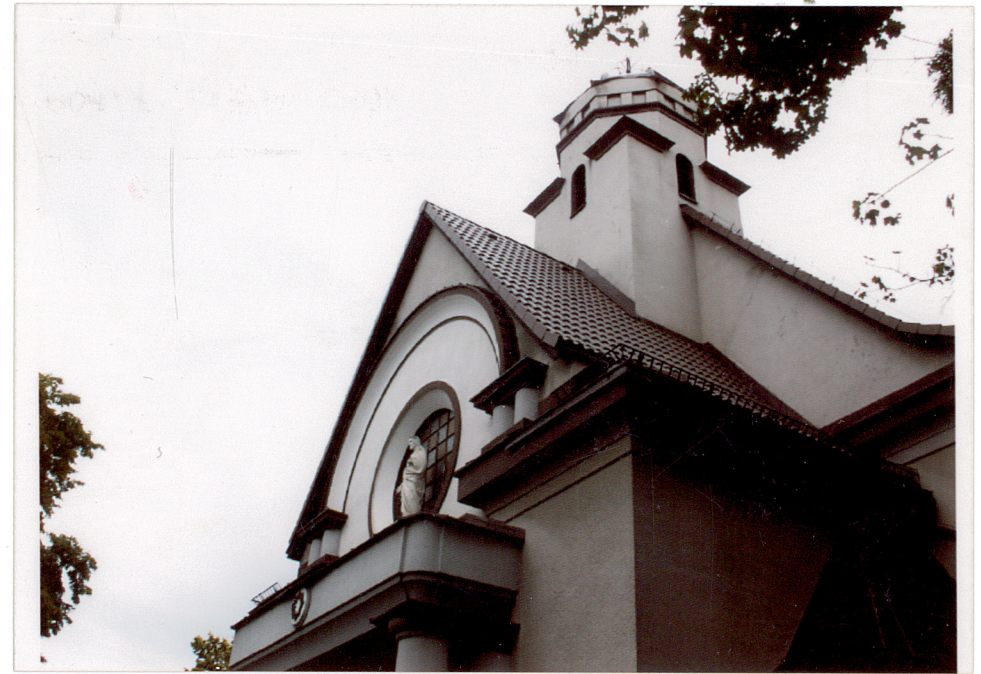
Fot. 11, 12. Widok ogólny oraz zbliżenie elewacji zachodniej kościoła.

**Elewacja zachodnia (fasada)** - symetryczna, 3-osiowa, centralnie ryzalit z wysuniętym w partii przyziemia portykiem wspartym na dwóch kolumnach i dwóch przyściennych półkolumnach doryckich; na szerokim architrawie, którego ścianę czołową ozdabia okrągła plakietka z koroną cierniową pełnoplastyczna postać Chrystusa na tle okulusa przeszklonego szachownicowo dwubarwnym szkłem. Gzyms koronujący przerwany w partii portyku; nad nim trójkątny szczyt, w świetle którego pełny łuk archiwolty na czterech półkolumnach.

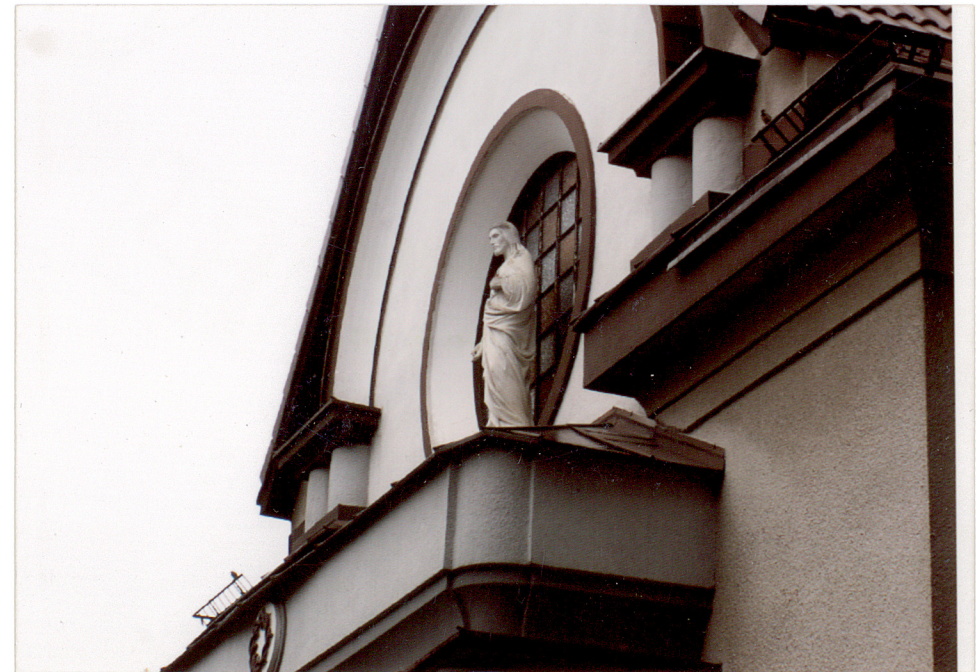
Fot. 13. Rzeźba przedstawiająca Chrystusa usytuowana przed okulem w szczycie elewacji zachodniej.

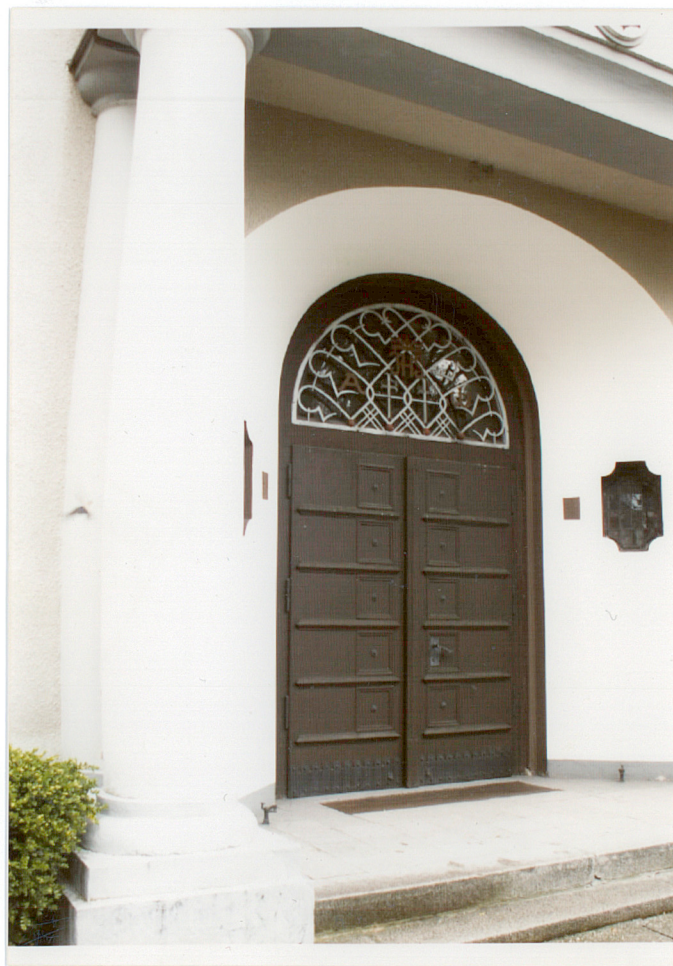
Fot. 14. Drzwi wejściowe główne do kościoła od strony elewacji zachodniej.

**Stolarka drzwiowa** – drzwi oryginalne, drewniane, ramowo - pływowe, na zawiasach czopowych, zamknięte łukiem pełnym. Zewnętrzne: drzwi główne dwuskrzydłowe z zamkniętym łukiem pełnym, przeszklonym nadświetłem, skrzydła, w dolnej części opierzone blachą, ozdobione poziomymi listewkami, listwa przyrymowa w formie kanelowanego pilastra o kostkowej głowicy; w pobliżu listwy przyrymkowej na skrzydłach płaskie kasetony z guzami w centrum; drzwi bocznych krucht i zakrystii

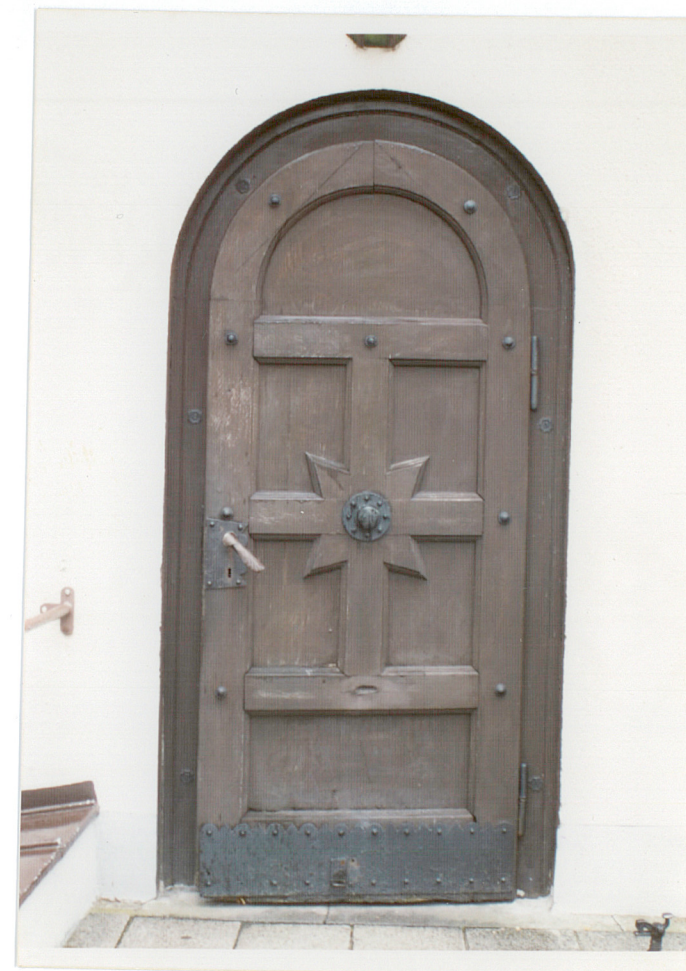
Fot. 15. Stolarka drzwiowa wejścia od strony elewacji północnej.

(C.d.opisu stolarki drzwiowej) jednoskrzydłowe pełne, płyciny wypełnione płytowo, w dolnej części opierzone blachą; ramy zdobione metalowymi guzami, w centrum czteroramienne gwiazda zdobiona w centrum umbem z guzem. Drzwi wewnętrzne pełne, ramowo - płycinowe na zawiasach czopowych, zamknięte łukami pełnymi; główne do nawy dwuskrzydłowe, pozostałe jednoskrzydłowe

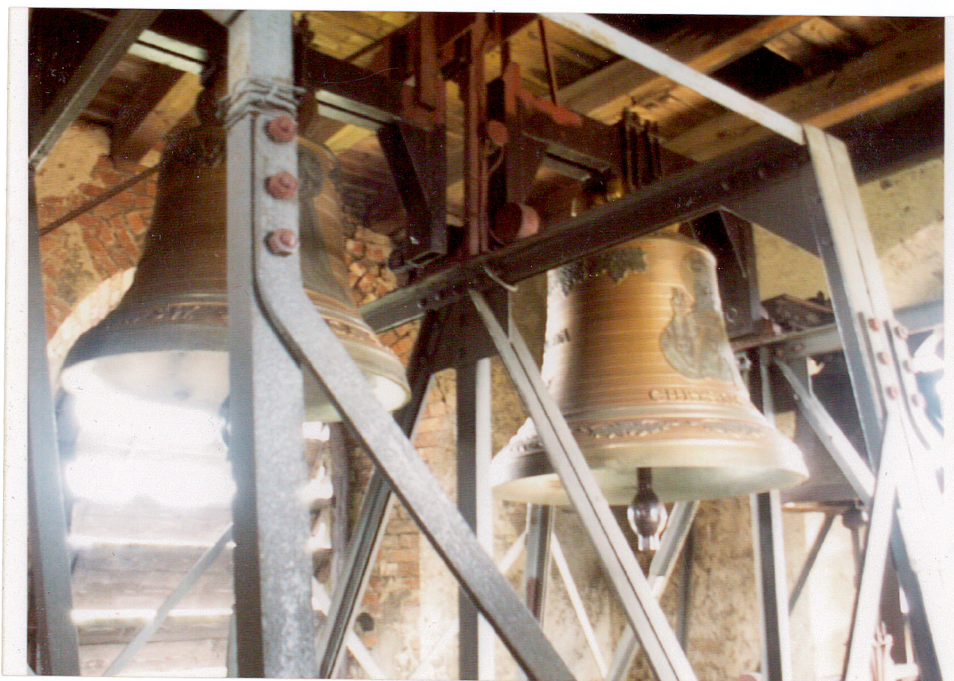
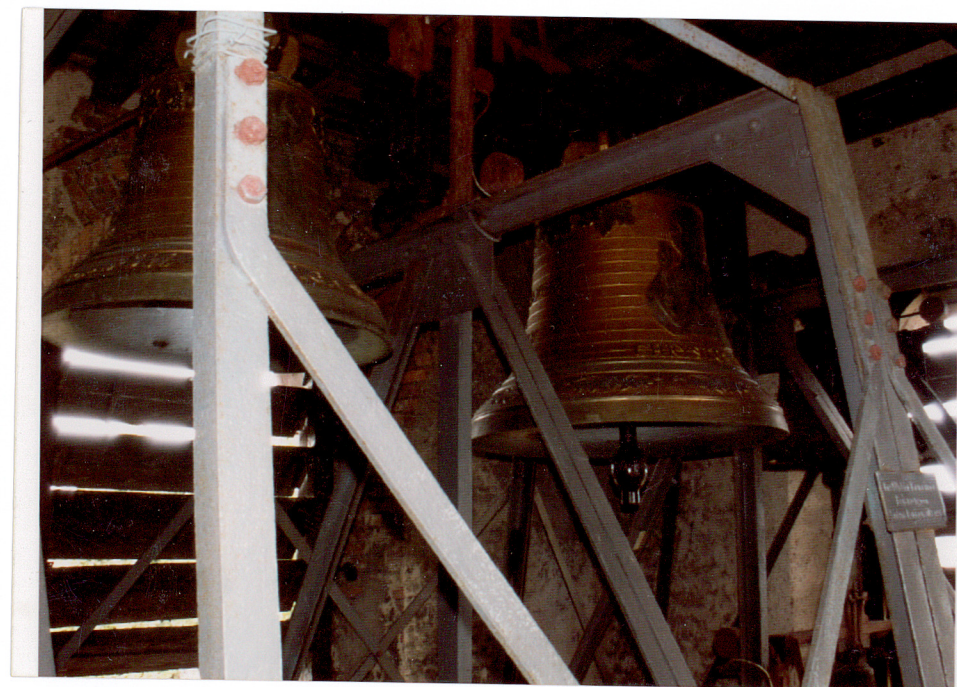
Fot. 19, 20. Widok dzwonów kościelnych wewnątrz wieży kościoła.

- ołtarz główny znajdujący się pod wieżą, ufundowany przez Karolinę Moskwę;
- dzwony kościelne: jeden o wadze 800 kg, noszący miano Chrystusa Króla; drugi mniejszy, o wadze 420 kg o imieniu św. Jadwigi,

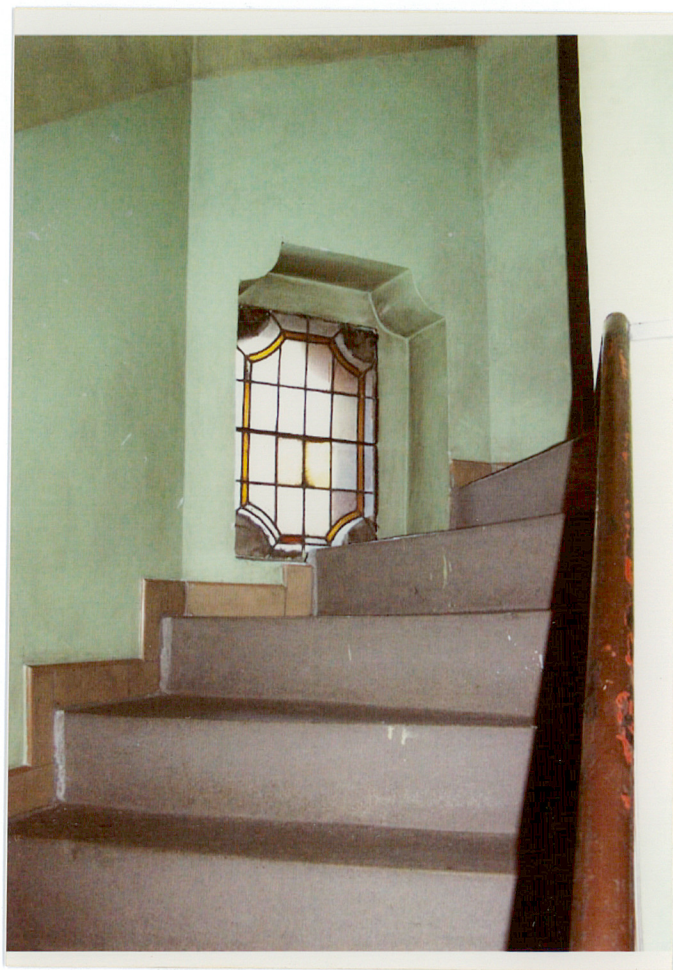
Fot. 47. Schody prowadzące na chór kościelny.

**Schody** – Zewnętrzne główne półwolne, jednobiegowe, lastrikowe. Schody do bocznych krucht i zakrystii kaskadowe, jednobiegowe, lastrikowe. Wewnętrzne na chór betonowe, zabiegowe, balustrada metalowa.

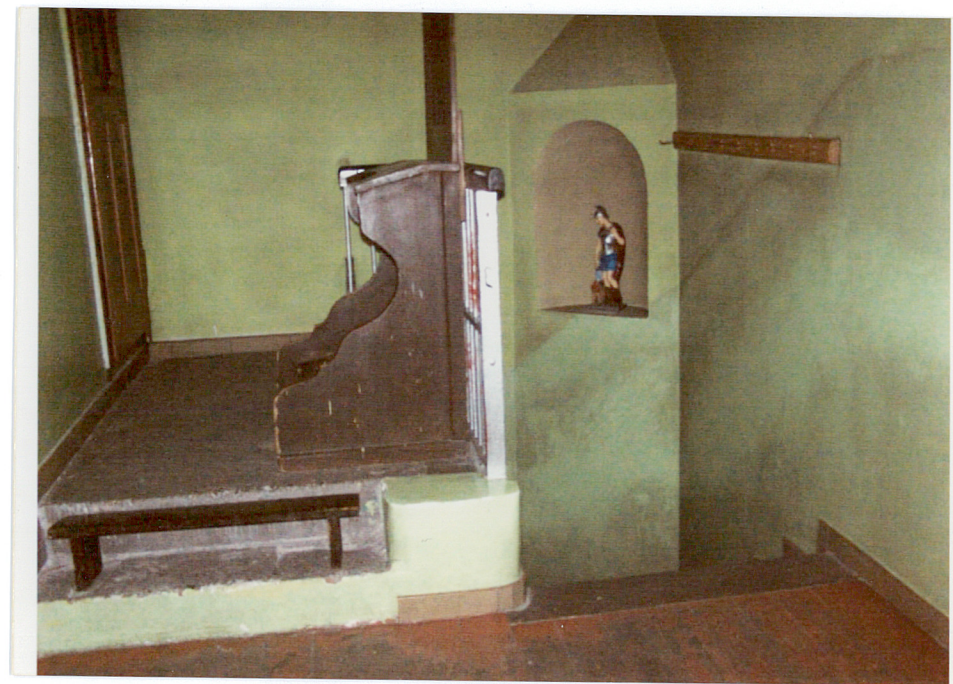
Fot. 48. Zabiegowe schody prowadzące na chór kościelny.
