KARTA EWIDENCYJNA ZABYTEKOW  
ARCHITEKTURY I BUDOWNICTWA

SPICHLERZ (LAMUS) W ZAGRODZIE NR 65 (DAWNIEJ 24)

1841 rok

BORUCIN

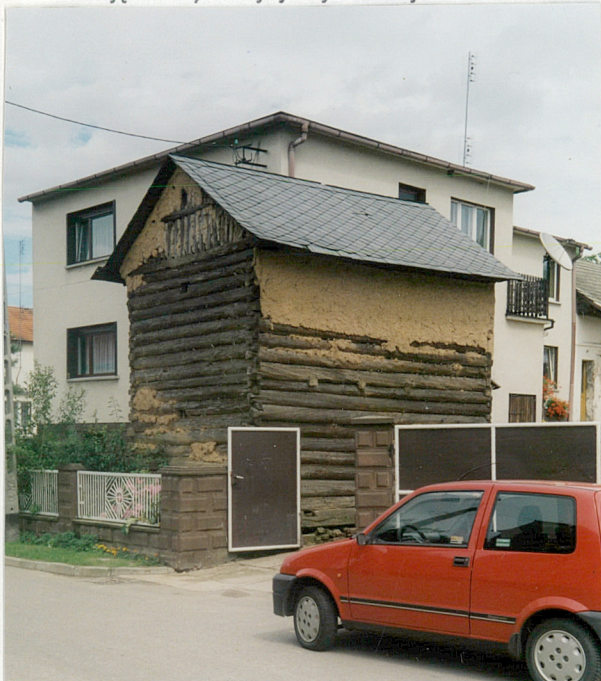
Wzrostacja poludn. i zach.

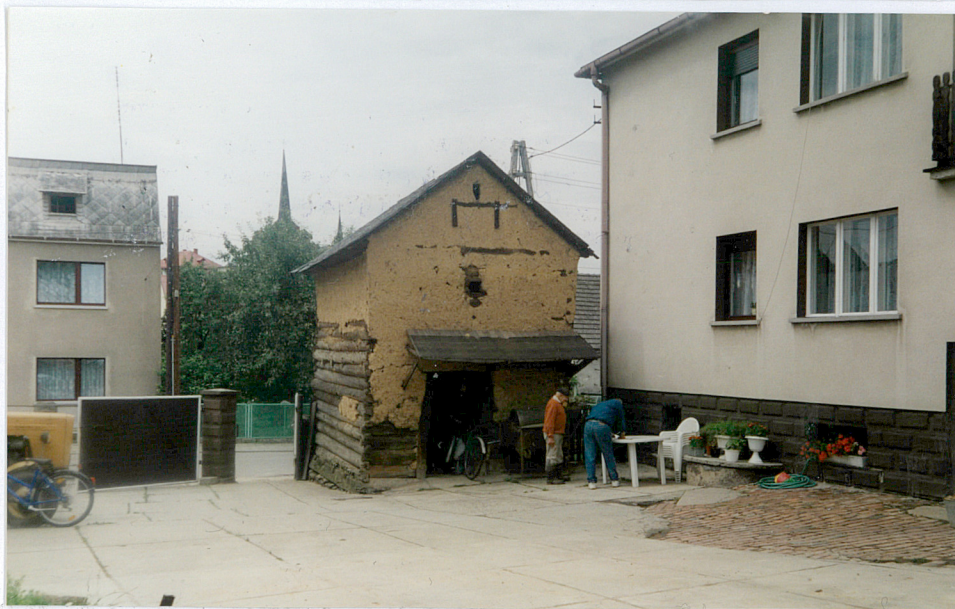
Elewacja frontowa (wschodnia, szczytowa) – w przyziemiu otwór wejściowy o ozdobnie wyciętych odrzwiach i dekoracyjnej stolarce drzwiowej, szalowanej ukosem. Klepki mocowane gwoździami kutymi. Na nadprożu data budowy 1841. Nad wejściem na całej szerokości elewacji daszek ochronny, kryty papą. Na poziomie pierwszej kondygnacji niewielki prostokątny otwór okienny, wycięty w belkach, nieprzeszkłony

Elewacja wschodnia.

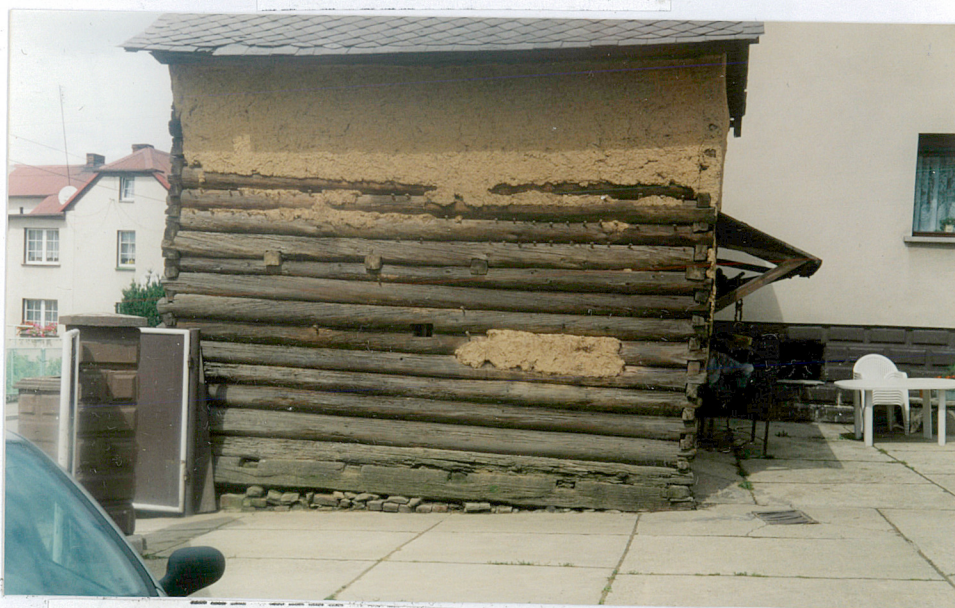
Elewacje boczne (południowa i północna) – gładkie, bez otworów okiennych i innych elementów ozdobnych, czy użytkowych.

Wszystkie elewacje (łącznie ze szczytem zachodnim) obrzucone gliną (znaczące ubytki w elewacjach południowej i zachodniej)

Elewacja południowa

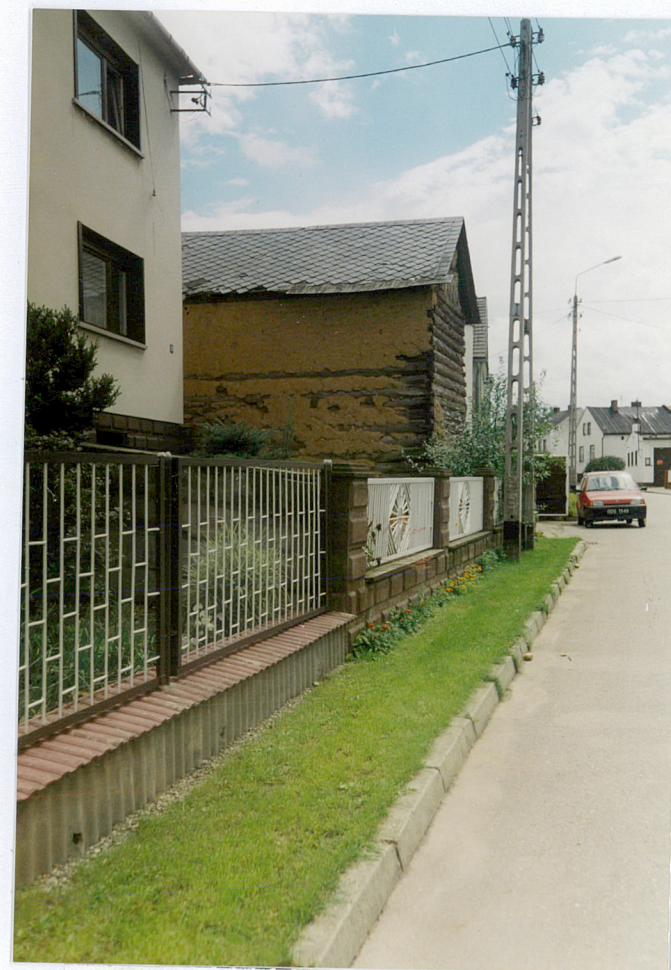
Elewacja północna.

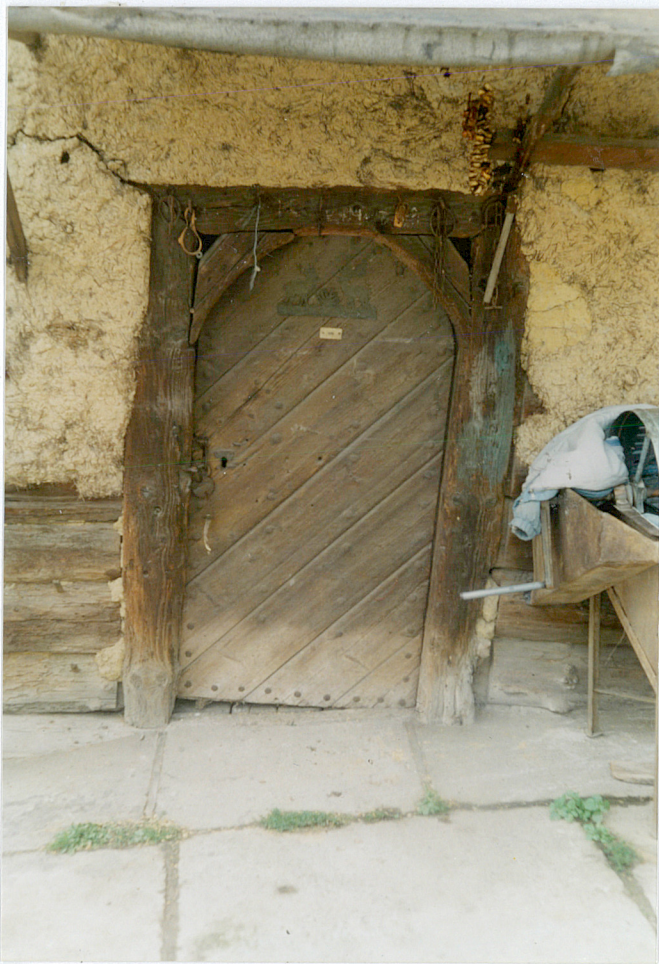
Otwory – wejście – konstrukcja z drewna iglastego; nadproże zamknięte lukiem utworzonym przez ozdobnie wycinane miesze.; w nadprożu data budowy 1841; drzwi klepkowe, podwójne; gwoździe kute. Okienka wycięte w belkach

Elewacja wschodnia. Wejście.  
Na nadprożu wycięta data "1841".  
Węgary i nadproże z drewna iglastego.  
Zastrzały narożne nadproża podcięte  
dla stworzenia owalnego zamknięcia  
otworu. Drzwi drewniane, podwójne.  
Szalowane skośnie. Ozdobne, kute gwoździe.

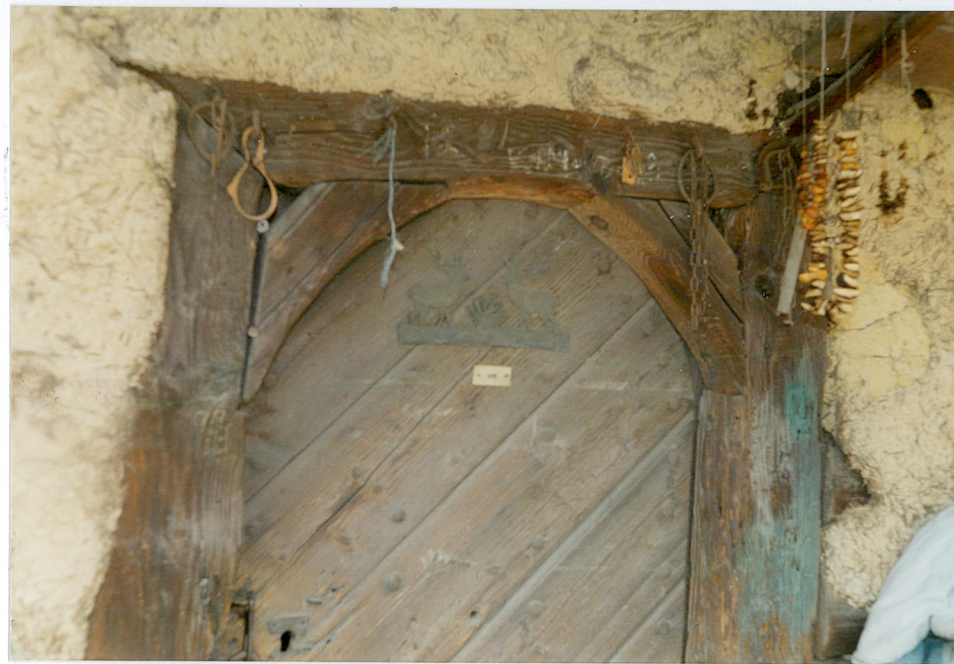
Elewacja wschodnia - nadproże wejścia.

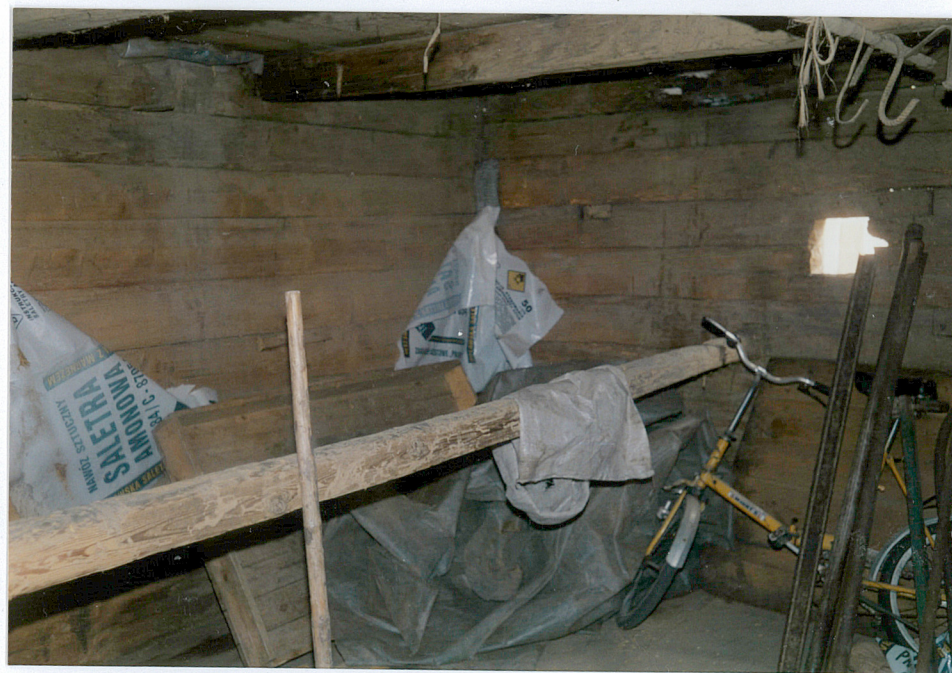
Budynek na rzucie wydłużonego prostokąta. W ścianach szczytowych otwór wejściowy (wschód) i otwory okienne (zachód). Przy ścianie południowej, od wewnątrz – schody drabiniaste na drugą kondygnację. Przy ścianie północnej – sasek, wydzielony deskami

Przyziemie-wnętrze/od strony zach./.

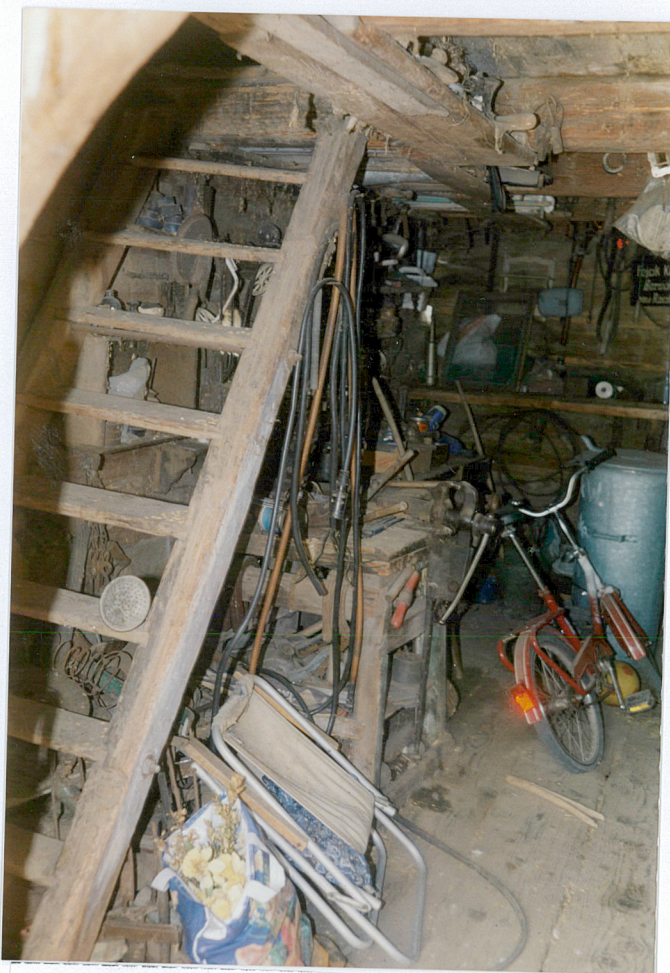
Schody – wewnętrzne, drewniane, drabiniaste z poręczą

Przyziemie- wnętrze.  
Schody drewniane, drabiniaste  
przy południowej ścianie.
