1. Obiekt

DOM MIESZKALNY /KAMIENICA/

ok. 1850 r.

4. Adres Częstochowa  
ul. św. Barbary nr 8

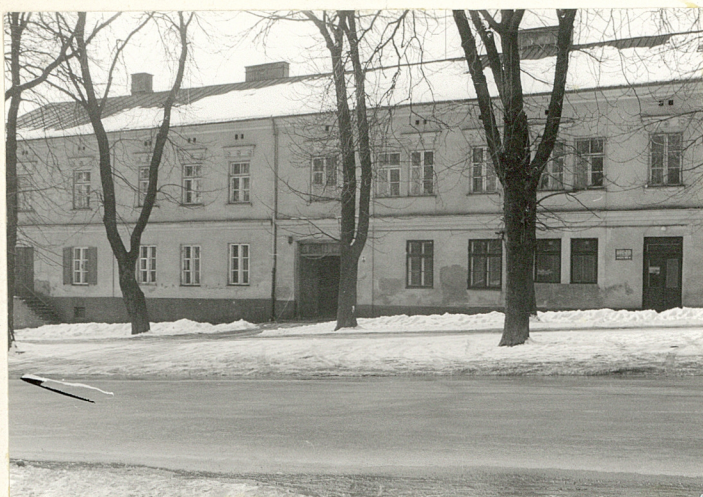
WIDOK OGÓLNY OD UL. BARBARY

Elewacja frontowa od wschodu, dwunastoosiowa, z bramą przelotową nieosiową zamkniętą łukiem odcinkowym. Pierwsza kondygnacja gładko otynkowana, dwa okna od północy współczesne, pozostałe oryginalne. Dwa okna i drzwi od strony południowej zamknięte okiennicami. Pomiedzy kondygnacjami profilowany gzyms kordonowy. Okna w drugiej kondygnacji ozdobione gzymsem podokiennym oraz gzymsem nadokiennym, pod którym płycina ozdobiona symetrycznie rozmieszczonymi kwiatami. Nad każdym oknem po dwa kwadratowe okienka strychu. Całość wieńczy profilowany gzyms okapowy.

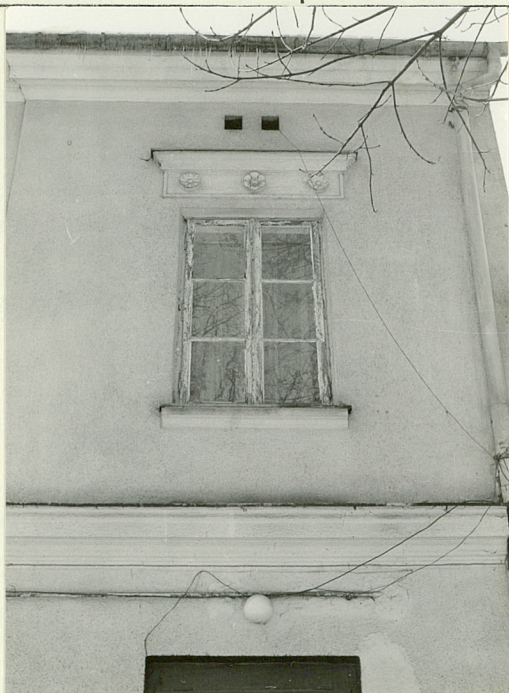
OKNO W II KONDYGNACJI  
FASADY

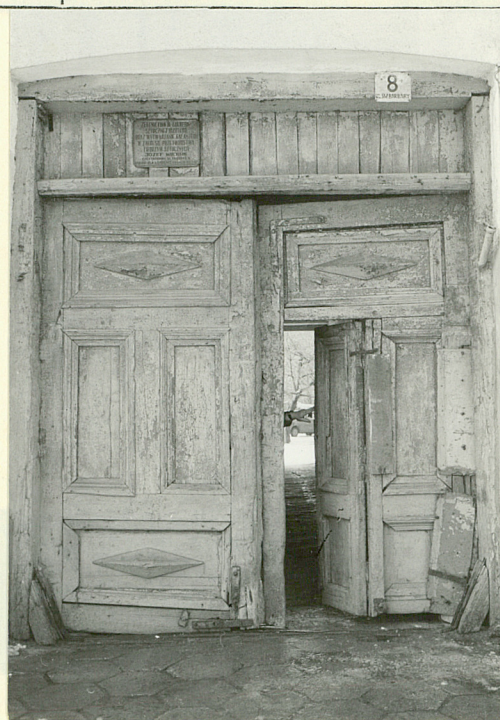
DRZWI DO BRAMY PRZELOTOWEJ

Otwory drzwiowe i okienne od zewnątrz zamknięte prosto od wewnątrz sklepienie łukiem odcinkowym. Brama przelotowa od strony zachodniej zamknięta prosto, od wschodu - łukiem odcinkowym. Wrota do bramy drewniane, dwuskrzydłowe, z furtką i stałym nadświetlem, osadzone na zawiasach opaskowych. Drzwi do pomieszczeń jedno- i dwuskrzydłowe, ramowo-płycinowe, z profilowanymi futrynami. Zewnętrzne z nadświetlem, wewnętrzne - jednoskrzydłowe pełne, dwuskrzydłowe przeszklone. Okna w fasadzie w pierwszej kondygnacji dwuskrzydłowe, sześciokwaterowe - pierwsze i drugie okno od strony północnej, współczesne. W drugiej kondygnacji sześciokwaterowe, częściowo dwuskrzydłowe, częściowo

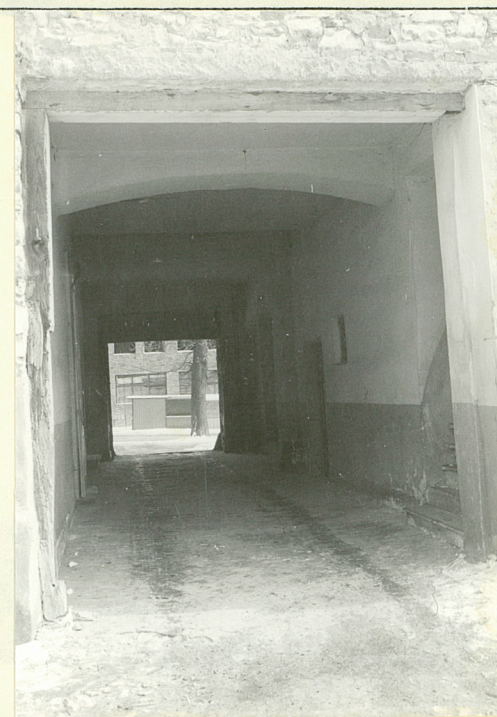
BRAMA PRZELOTOWA

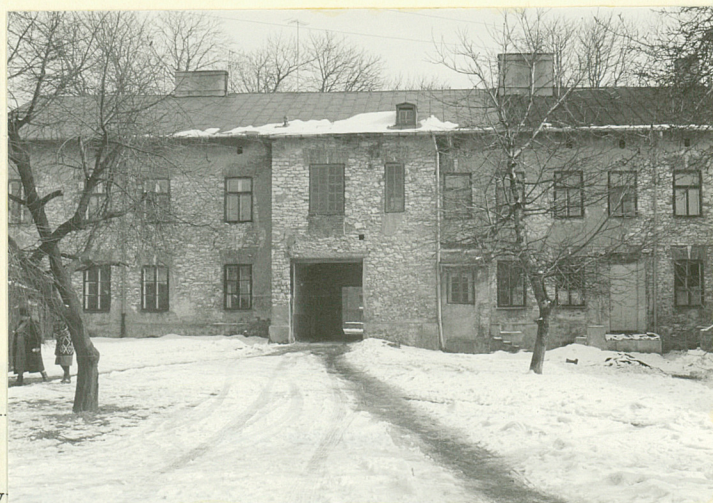
ELEWACJA ZACHODNIA

Elewacja zachodnia bez tynku z widocznym wątkiem muru. Na osi bramy wydatny ryzalit mieszczący klatkę schodową. Do południowej ściany ryzalitu przytyka ganek. Na osi trzeciej od południa nieużywane drzwi do mieszkania z resztkami schodów. Od strony południowej skrzydło z zachowanym tynkiem i śladami po zewnętrznych schodach prowadzących do osobnego wejścia na II kondygnację. Okna różnej wielkości rozmieszczone niesymetrycznie na różnych poziomach.

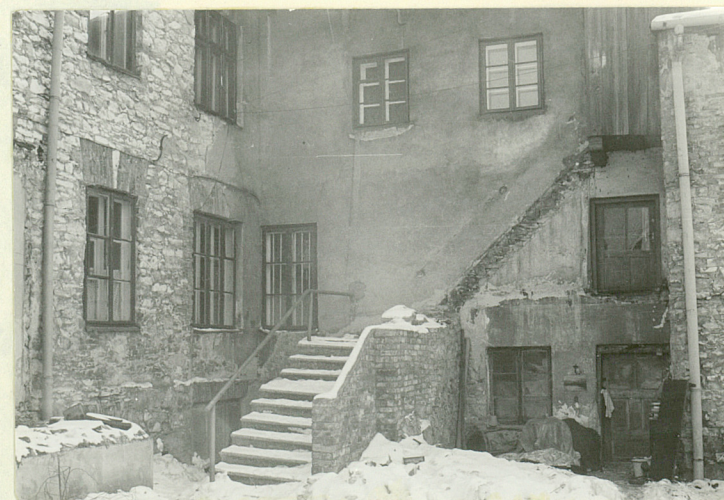
SKRZYDŁO

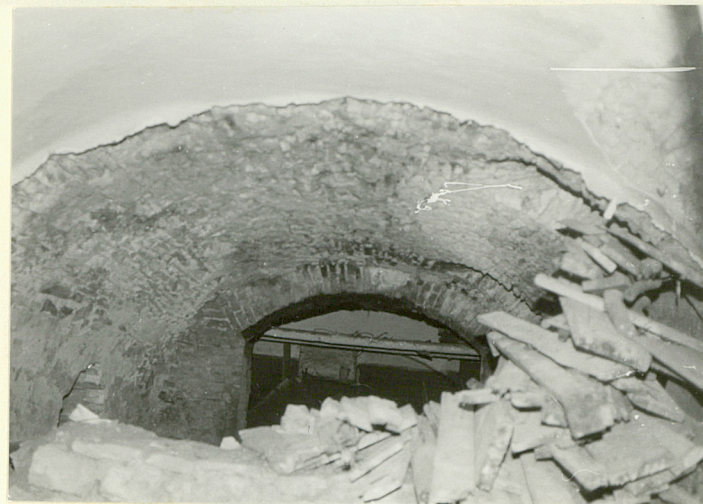
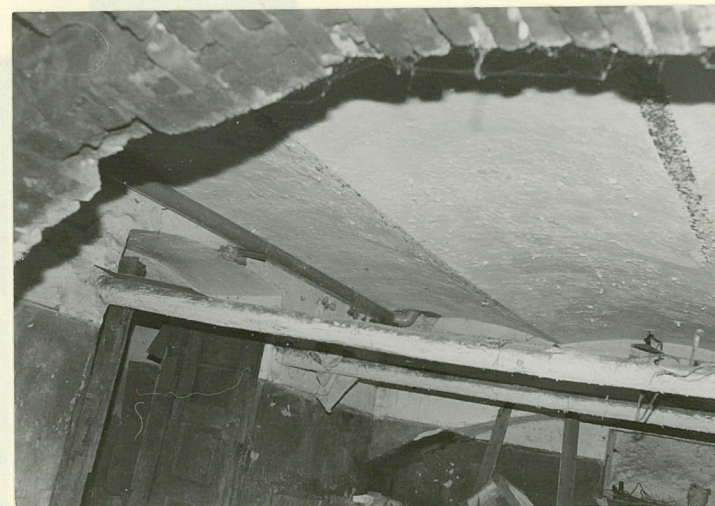
# SKLEPIENIA W PIWNICACH

SKLEPIENIE W DAWNEJ PIEKARNI  
SIROP

Ściany zbudowane z kamienia wapiennego na zaprawie wapiennej, z elementami cegły. Sklepienie w piwnicy kamienne, pełna kolebka z lunetami. Piwnica podzielona ścianami kamiennymi na mniejsze pomieszczenia ciągnie się w linii prostej wzdłuż całego budynku. W ostatnim pomieszczeniu od strony południowej, w dawnej piekarni - strop Kleina. Nad pierwszą i drugą kondygnacją stropy drewniane. W bramie przelotowej od strony zachodniej odcinkowy gurt.

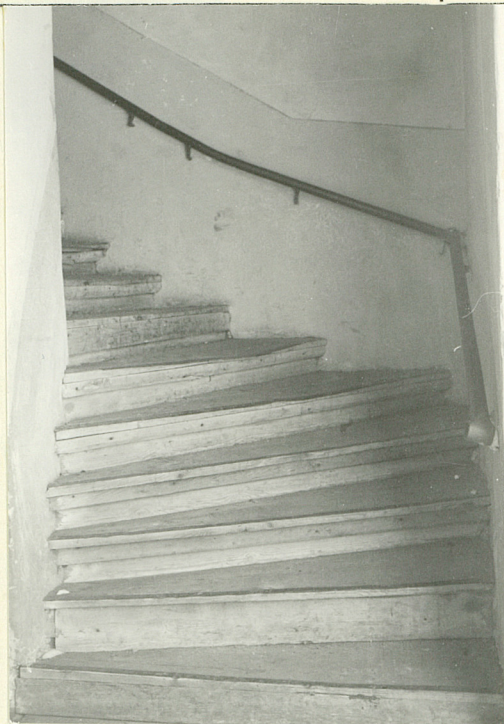
SCHODY NA PIĘTRO

Schody do piwnicy zabiegowe z cegieł, na piętro drewniane, zabiegowe, wzmocnione listwą stalową. Przy ścianie poręcz żelazna na wspornikach osadzonych w murze. Przy skrzydle pozostałości muryrowanych schodów prowadzących na nie istniejącą już drewnianą galerię. W fasadzie od strony południowej betonowe schody zewnętrzne prowadzące do mieszkania. Przy ścianie zachodniej w pobliżu bramy przelotowej betonowe schody zewnętrzne prowadzące na ganek. Schody na strych drewniane, jednobiegowe.

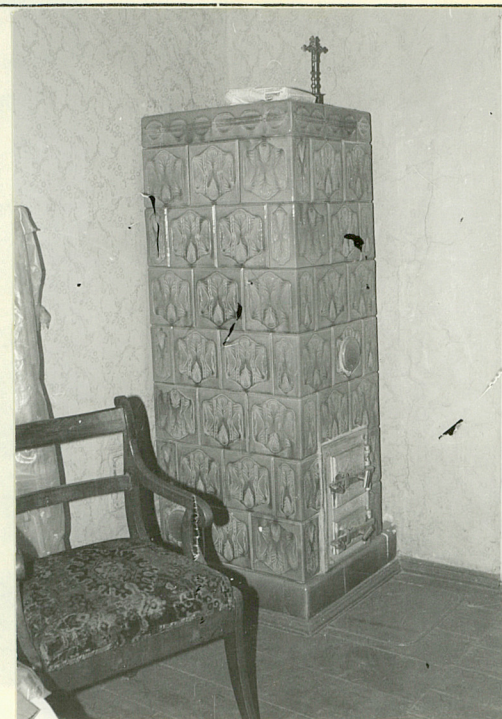
PIEC (garnie?)

W piwnicy od strony południowej zachowane pomieszczenie dawnej piekarni. W skrzydle w pierwszej kondygnacji dwa pomieszczenia usytuowane na różnych poziomach. W wielu pomieszczeniach zachowane proste piece kaflowe.

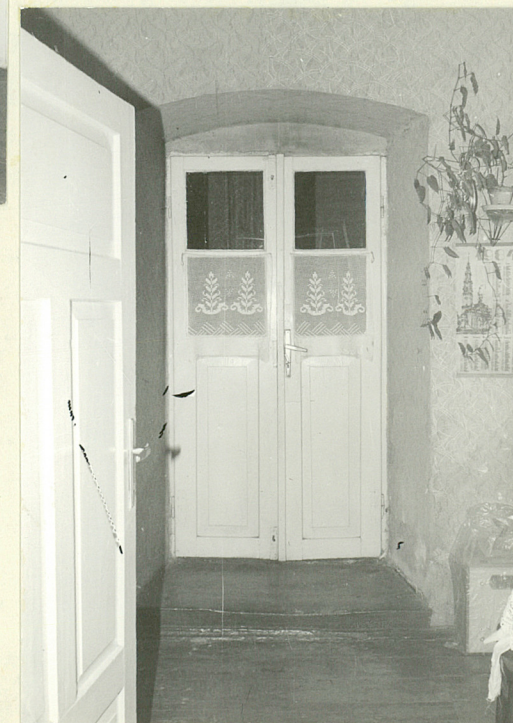
DRZWI WEWNĘTRZNE

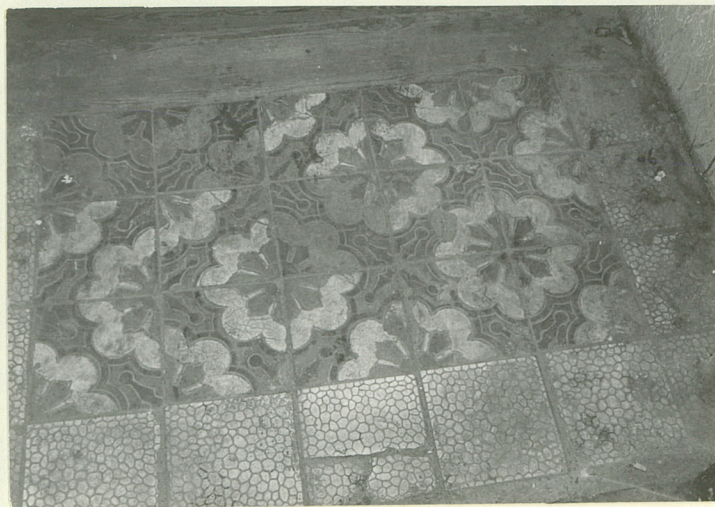
POSADZKI  
W KLATCE  
SCHODOWEJ

Posadzki, podłogi. Brama przelotowa wybrukowana cegłą. W klatce schodowej posadzka z barwnych, wzorzystych płytek ceramicznych. W pomieszczeniach mieszkalnych podłogi z desek na legarach.

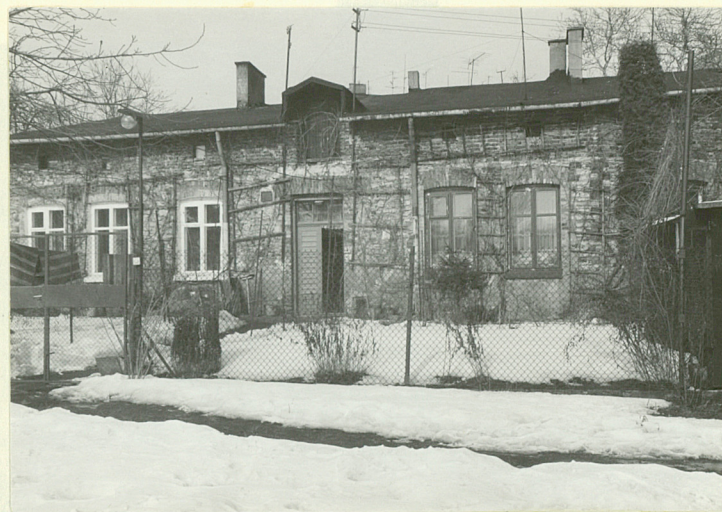
OFICyna W PODWÓRZU II
