KARTA EWIDENCYJNA ZABYTKÓW
ARCHITEKTURY I BUDOWNICTWA

444/1 KOŚCIÓŁ PARAFIALNY POD WEZWANIEM ZNALEZIENIA KRZYŻA ŚWIĘTEGO

SKOCZÓW

Biuro projektowe "ARKONA", ul. Wierzbowa 3, 41-902 Bytom, 2005 rok.

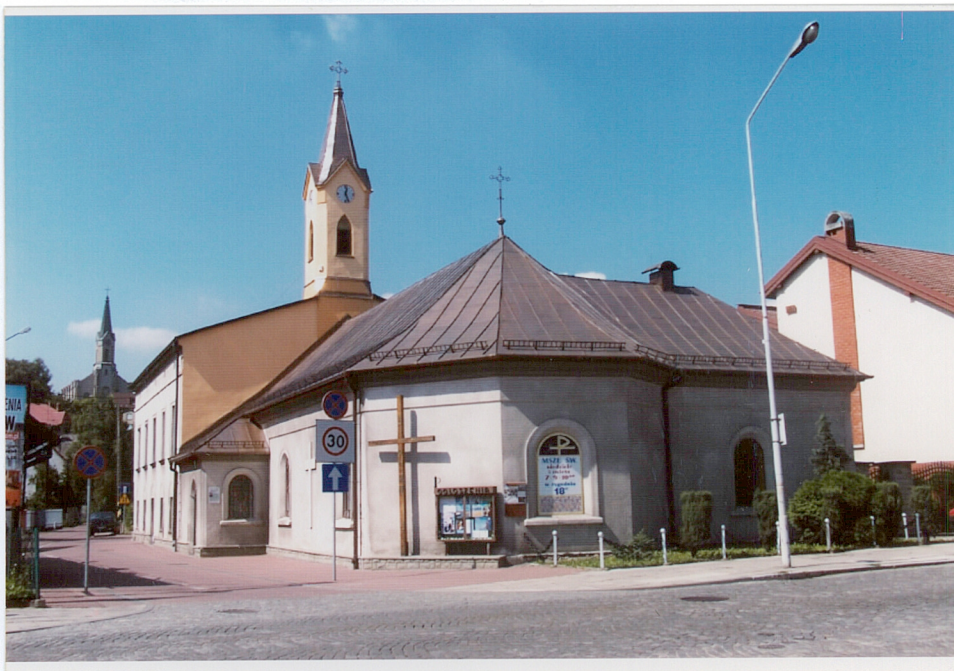
Fot.1. Widok ogólny budynku.

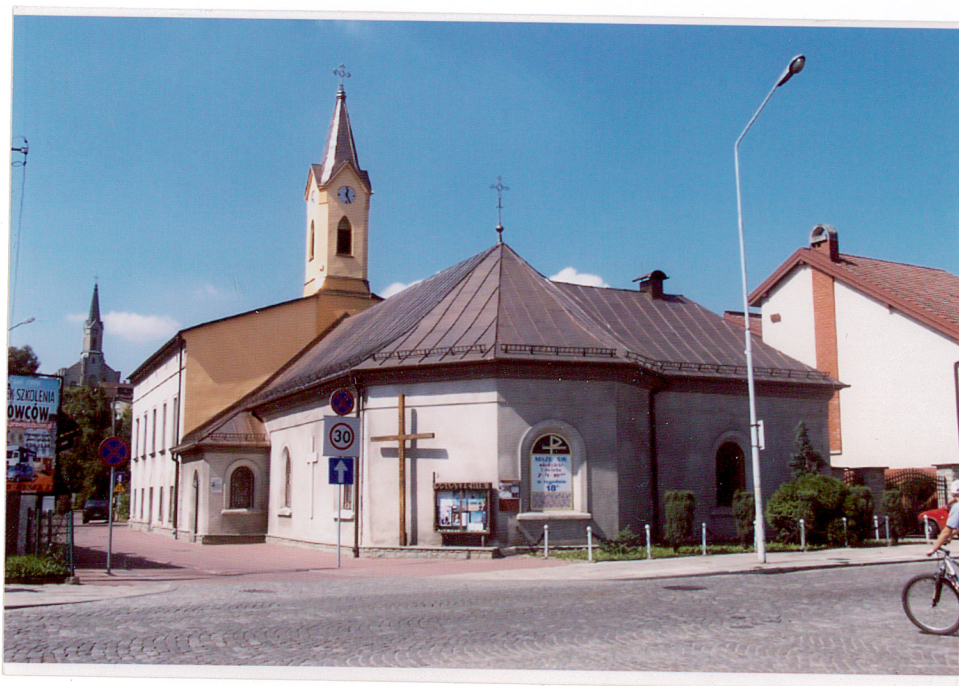
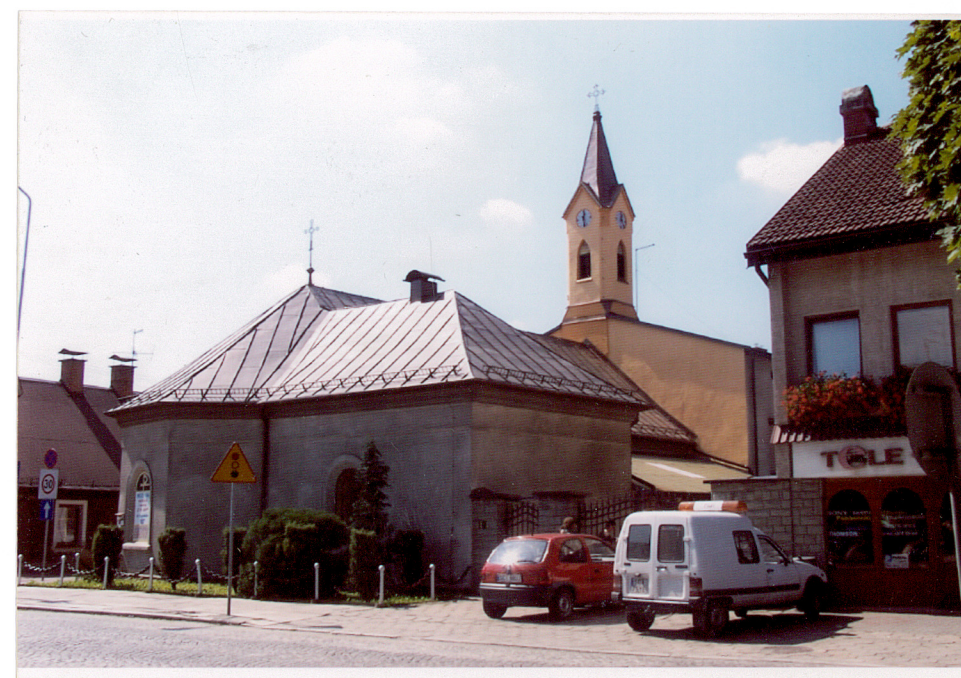
Elewacja wschodnia (kościół) - niesymetryczna, dwuosiowa. W przyziemiu, w osi 1 blenda w zamknięciu prezbiterium w 2. okno zakrystii. Oba otwory zamknięte łukami pełnymi w kanelowanych opaskach. Na szczycie dachy sterczyna z kulą i krzyżem (współczesna). Powyżej widoczna ślepa ściana szpitala, nad którą w centrum wieża. W każdej ścianie ostrołukowe okno (przesłonięte żaluzją), nad którym tarcza zegarowa i trójkątny szczyk. Całość wieńczy czworograniasty hełm namiotowy.

Fot 2,3. Widok elewacji wschodniej.

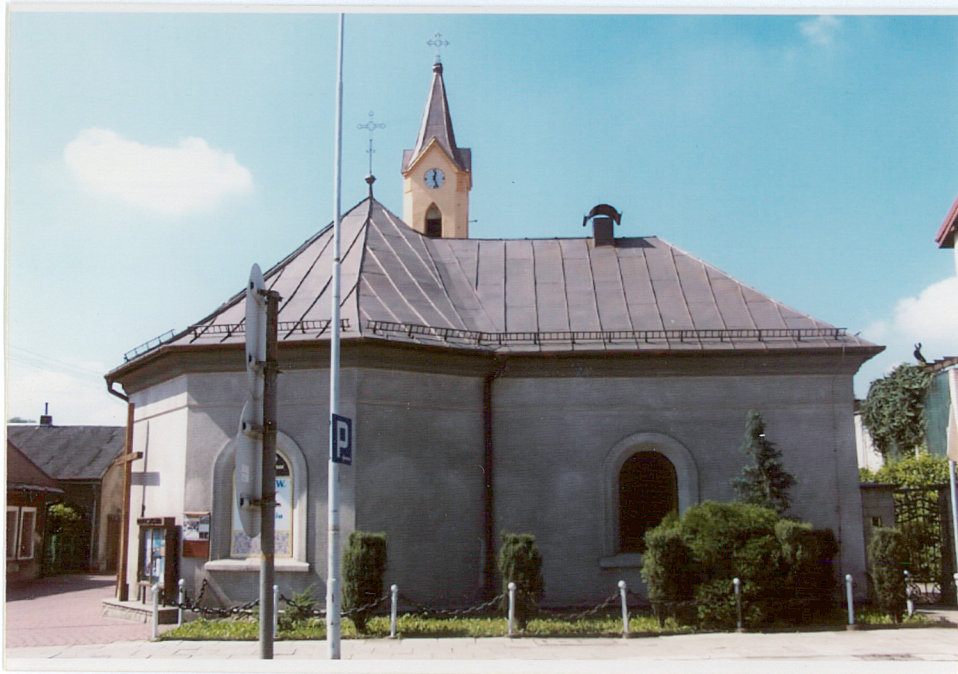
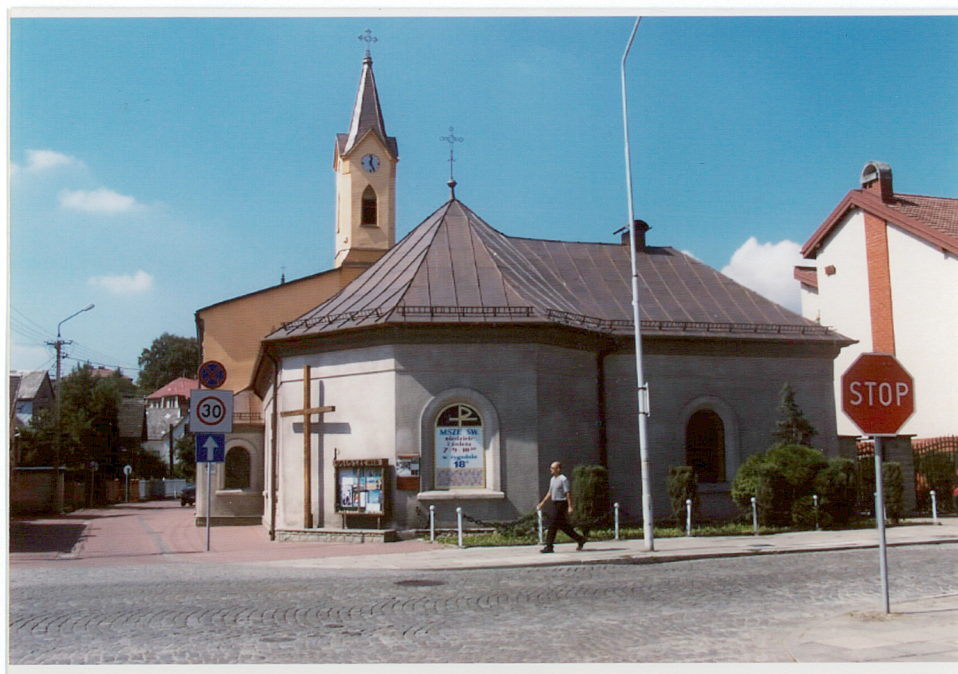
Fot. 4, 5. Zbliżenia elewacji wschodniej.

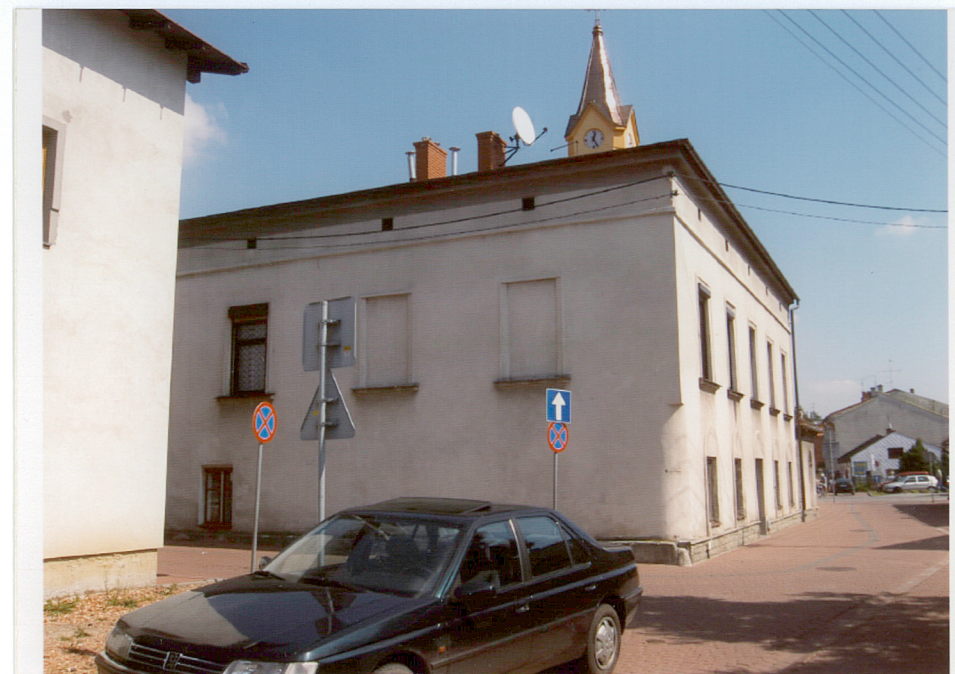
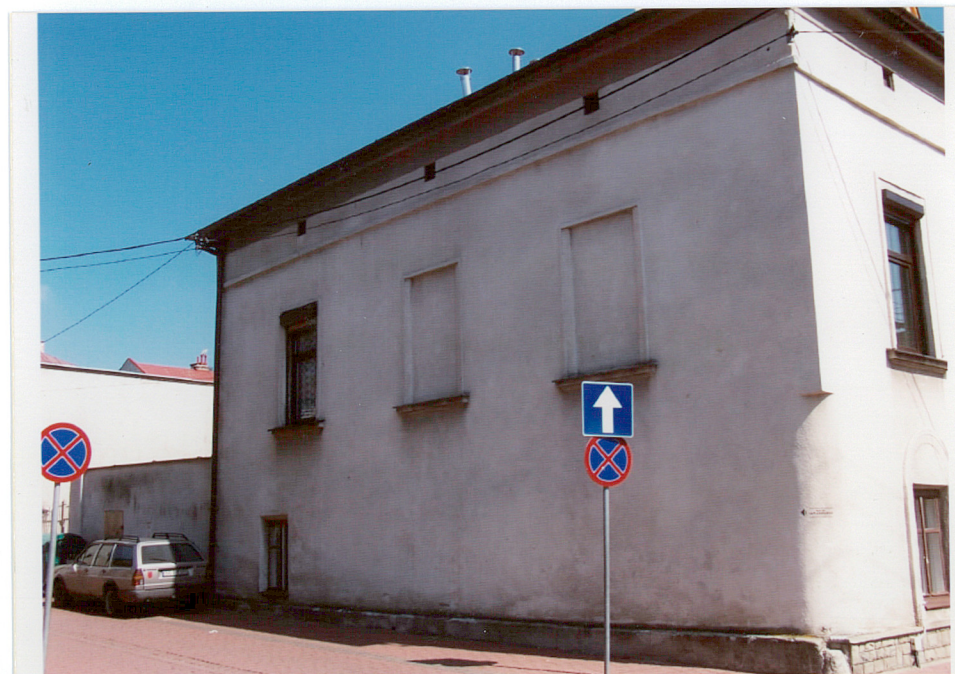
Elewacja zachodnia szpitala - pierwotnie symetryczna, trzyosiowa. Opracowanie jak w elewacji południowej (bez artykulacji arkadowej). W przyziemiu wtórne okno przesunięte na północ od pierwotnej osi. Pozostałe otwory zamurowane (widoczne ślady na tynku). Na piętrze w osiach okna (w osiach 2 i 3 zablendowane).

Fot. 6, 7. Widok elewacji tylnej-zachodniej.

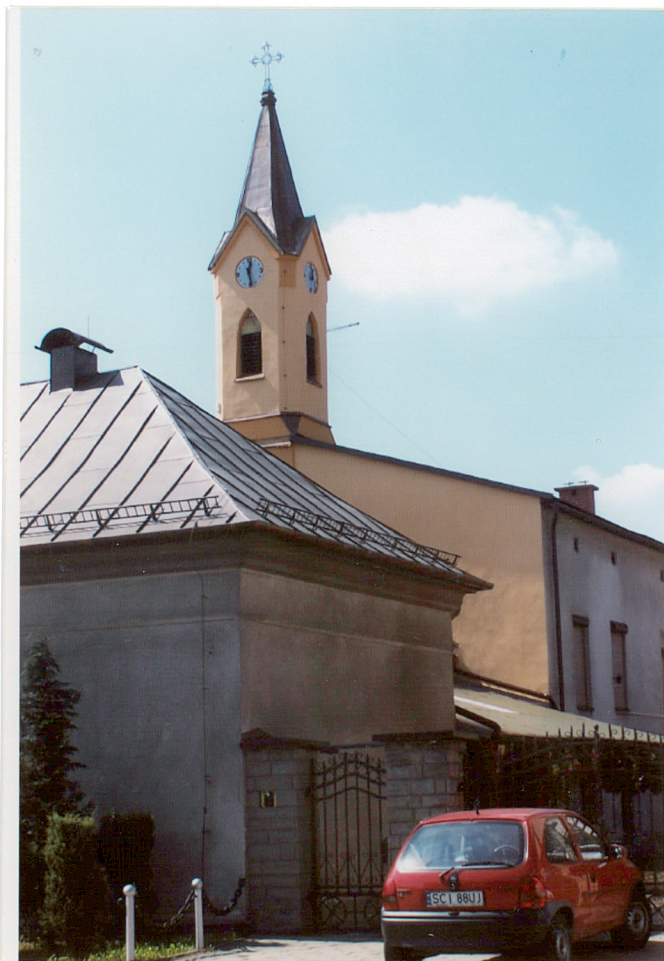
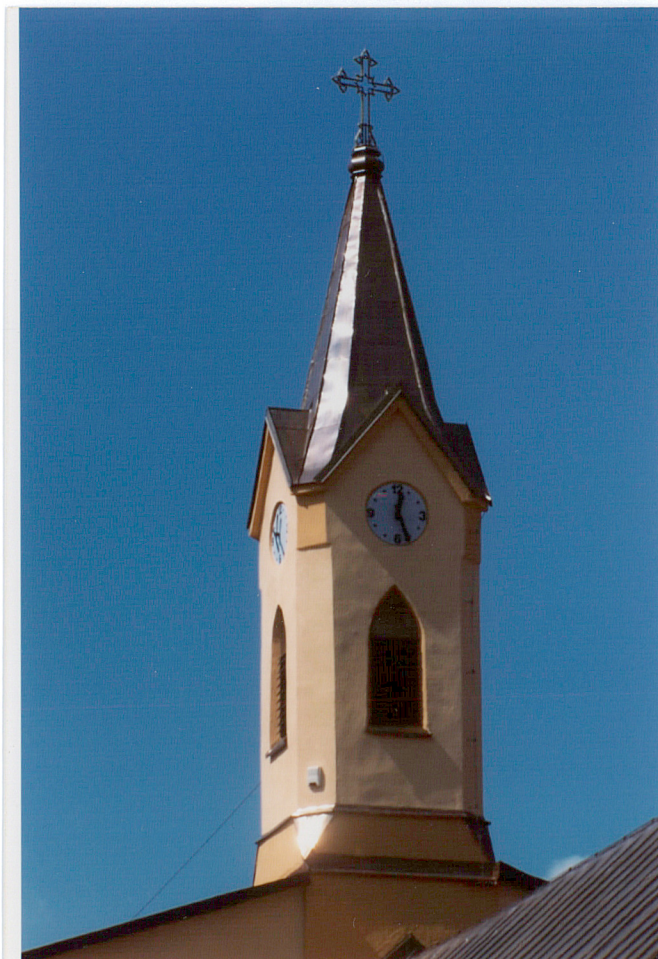
Bryła - zwarta, gabaryty poszczególnych części wyrównane. Kościół parterowy, nie podpiwniczony, kryty kombinacją dachów dwuspadowych i trójspadowego. Szpitalik nie podpiwniczony, dwukondygnacyjny, kryty dachem dwuspadowym. Akcent wysokościowy w postaci wieży nad ostatnim przęsłem szpitalika. Wieża na rzucie kwadratu o ściętych narożnikach, kryta hełmem namiotowym.

Fot 8,9. Widok ogólny i zbliżenie wieży kościelnej.

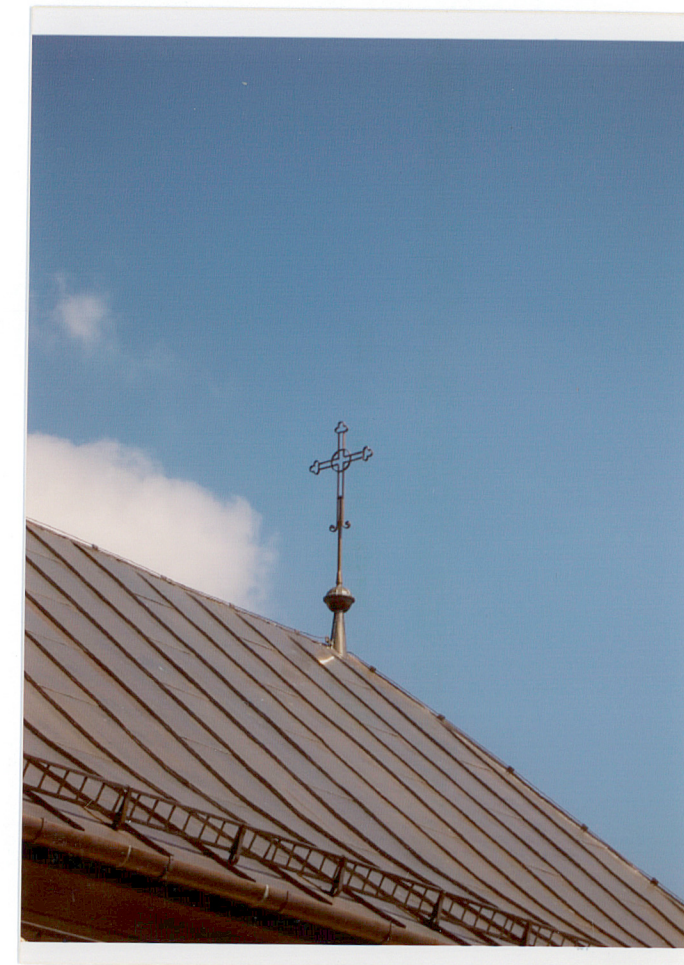
Pokrycie dachu – dach kościoła oraz wieży szpitalika pokryty blachą miedzianą, dach szpitalika papą.

Fot. 10. Pokrycie dachowe kościoła.

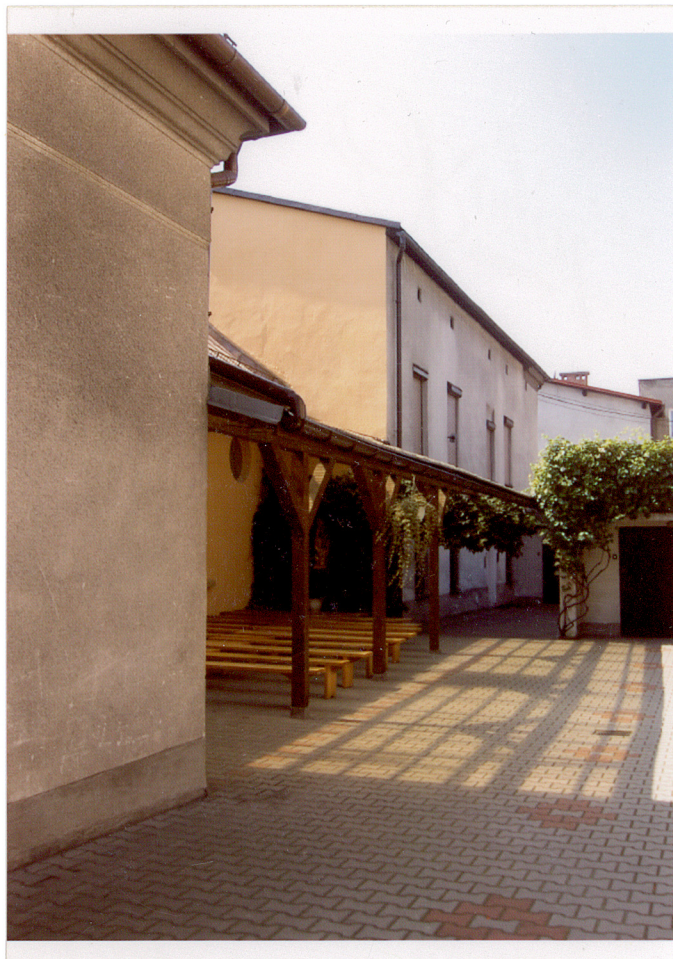
Elewacja północna (szpital) - symetryczna, pięcioosiowa. Opracowana jak elewacja przeciwna (bez artykulacji). W osiach prosto zamknięte otwory bez opasek.

Fot. 11. Widok elewacji północnej.

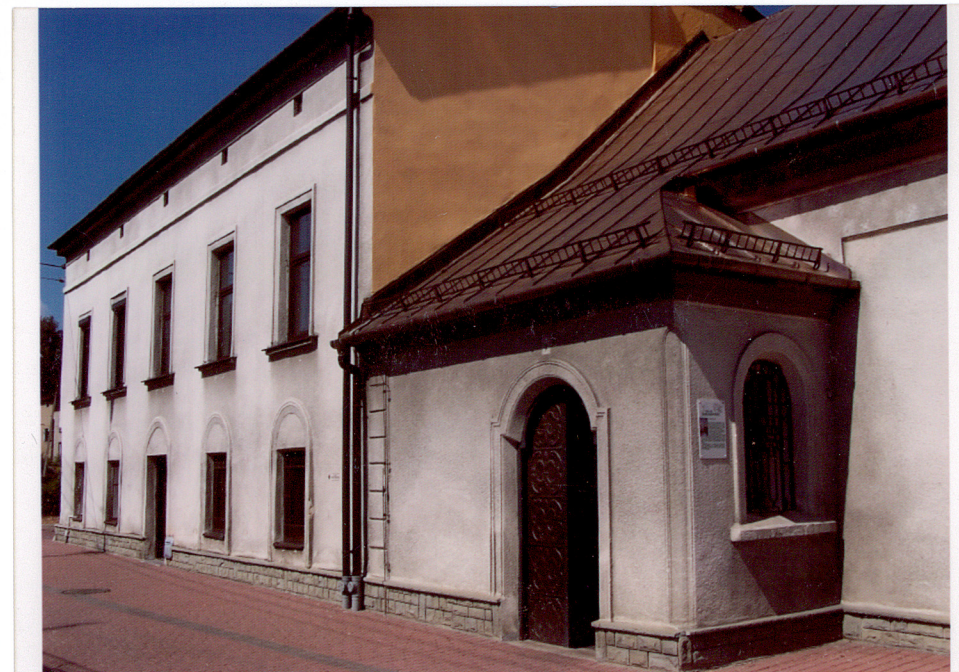
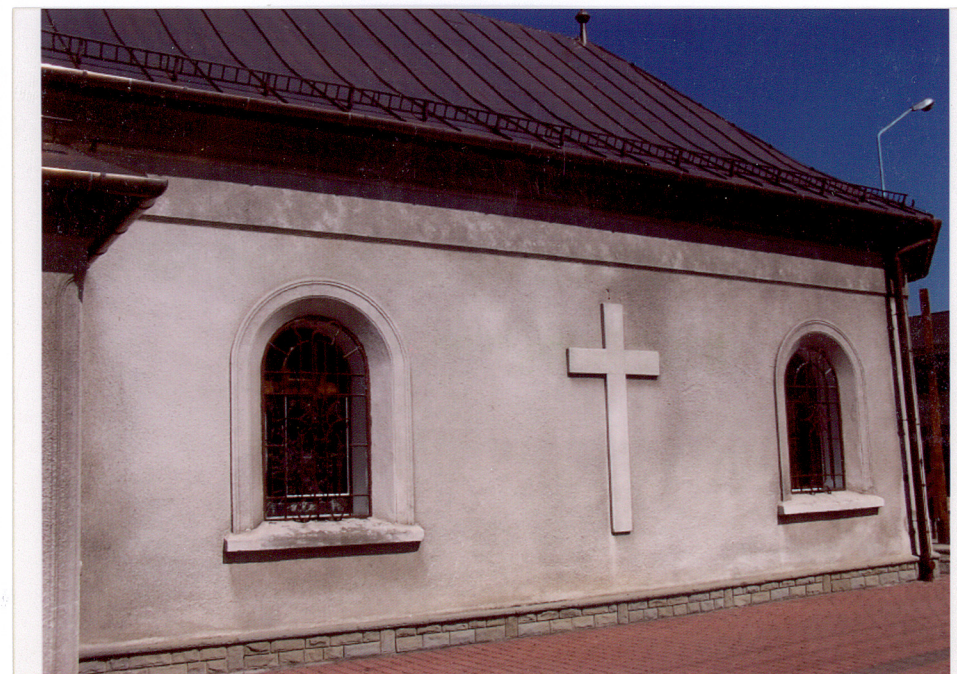
Elewacje: Południowa szpitala - symetryczna, pięcioosiowa. Cokół obłożony współczesnymi rustykowanymi płytkami piaskowca, zakończony półwałkiem gzymsu okapnikowego. Pozostała część elewacji tynkowana. W osiach okna i drzwi prosto zamknięte. Przyziemie artykułowane w osiach rozglifionymi arkadami w których otwory; w centrum drzwi, w pozostałych osiach okna. Na piętrze okna w prostych opaskach z impostowymi parapetami. Gzyms kordonowy prosty. Wyżej kwadratowe okienka strychu. Gzyms podokapowy prosty.

Południowa kościoła - niemal symetryczna, trzyosiowa. Cokół jak w szpitalu. W osi 1. kruchta z wejściem w formie nadwieszonoego łuku pełnego w rozglifionej opasce. Na połączeniu obu budynków pas pionowego boniowania. Narożnik południowo - wschodni kruchty ścięty. Gzyms koronujący impostowy. W północnej ścianie kruchty zamknięte łukiem pełnym okno w prostej opasce. W pozostałych osiach zamknięte łukami pełnymi okna w kanelowanych opaskach (pomiędzy nimi nałożony krzyż łaciński). Nad nimi gładki pas fryzowy i impostowy gzyms koronujący.

Fot. 12, 13. Widok elewacji południowej.

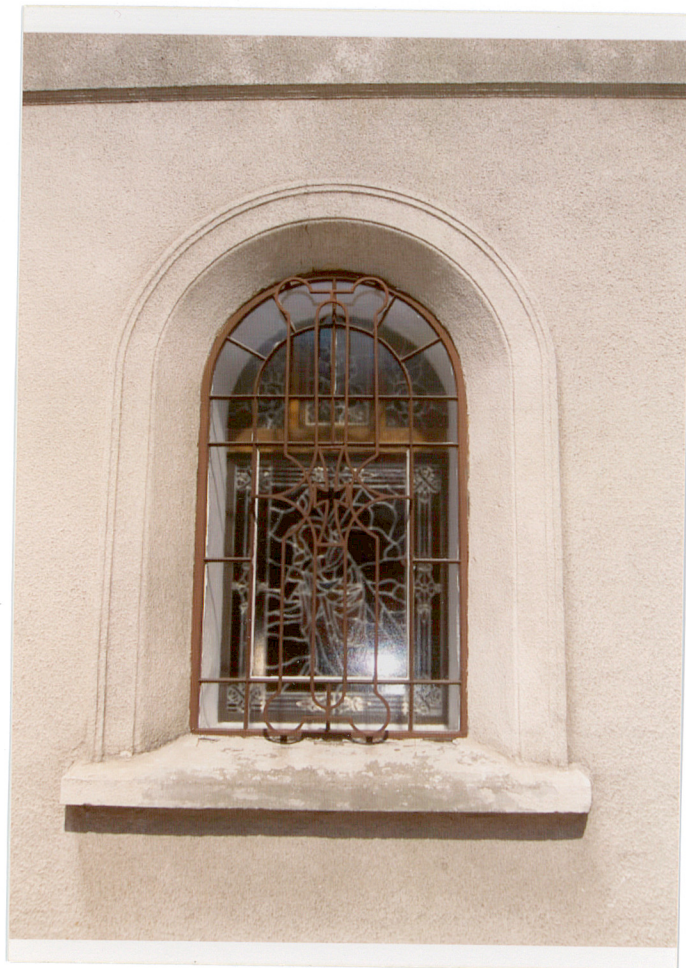
Stolarka okienna - w części dawnego szpitala okna I-go piętra drewniane, wymienione, w układzie krzyżowym, w parterze zamknięte lukiem pełnym, drewniane, dwupoziomowe, dwudzielne, z przechodzącym ślemieniem. Okna kościoła zamknięte lukiem pełnym, przeszklone witrażowo.

Fot 14. Zbliżenie okna elewacji południowej.

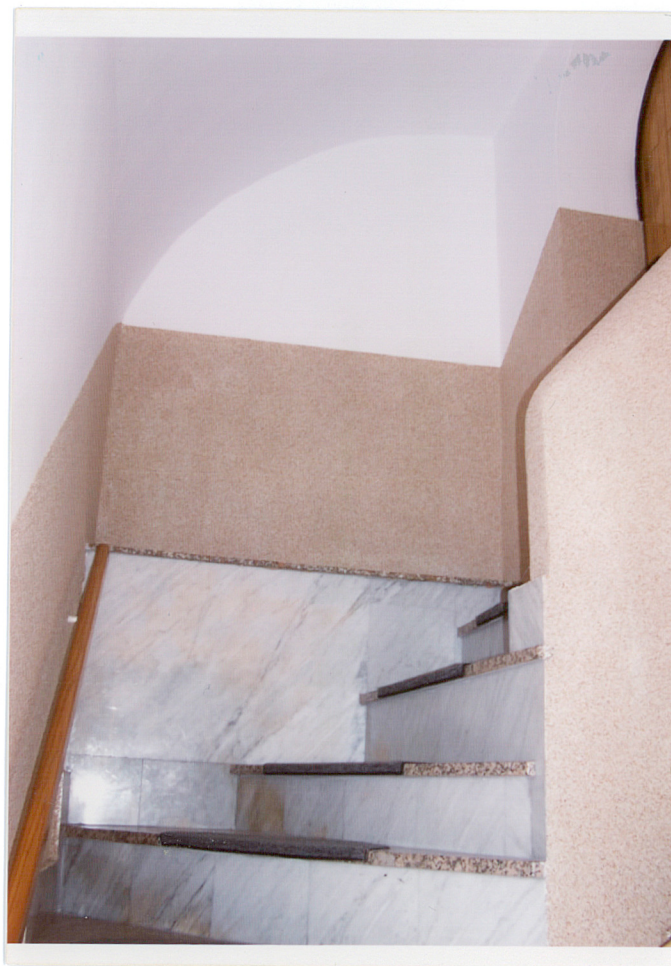
Schody - w przedsionku zabiegowe, stopnice obłożone granitem, podstopnice marmurem.

Fot. 15. Fragment przedsionka kościoła.

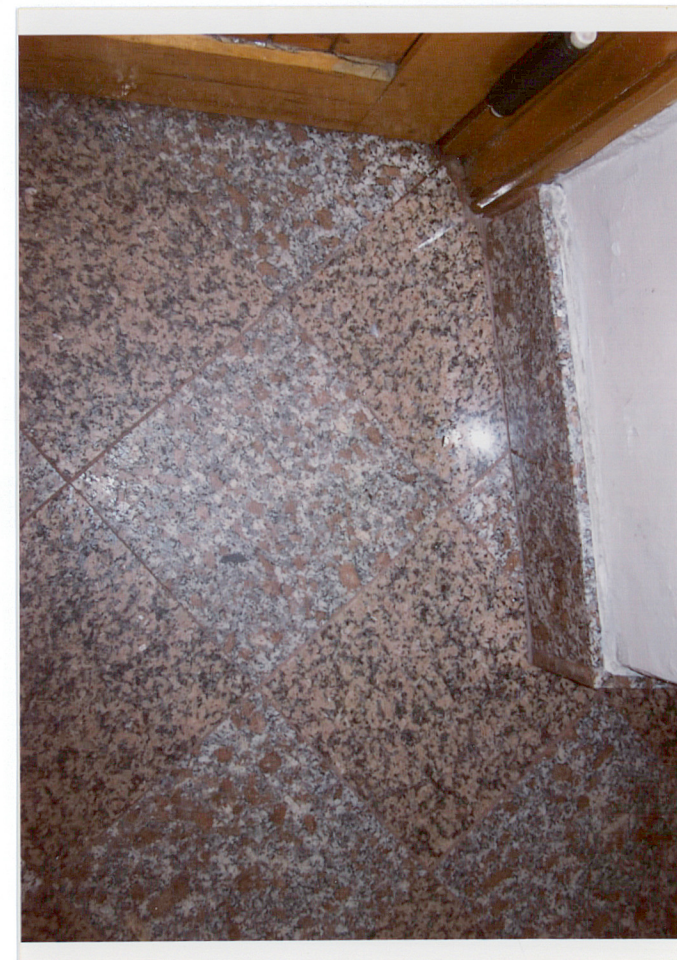
Podłogi i posadzki - w nawie granitowa posadzka w układzie szachownicowym, w prezbiterium płytki marmurowe w karo. W sieni szpitalika lastriko, W pokojach pierwotnie podłogi deskowe.

Fot. 16. Granitowa posadzka w układzie szachownicowym w kościele.

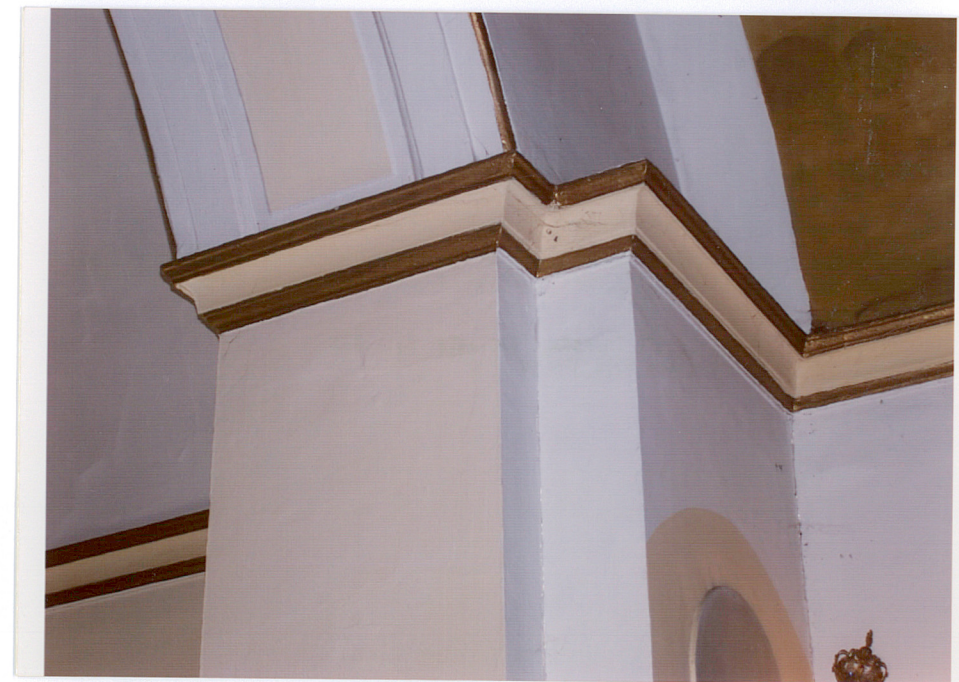
Fot. 20. Gzyms w prezbiterium kościoła.

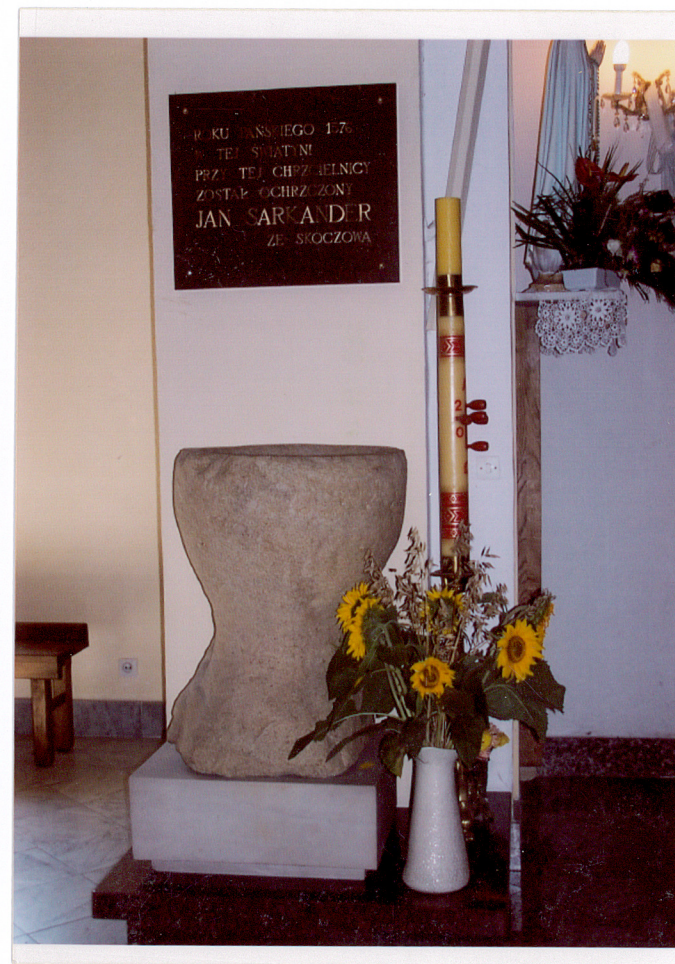
Wypożyczenie - przyścienna, barokowa ambona, nie zachowały się elementy wystroju świadczące o wiekowym pochodzeniu obiektu, wyjątkiem jest umieszczona w prezbiterium kamienna chrzcielnica z 1576 roku, w której według legendy ochrzczono Jana Sarkandra.

Fot. 26. Kamienna chrzcielnica z XVI wieku.

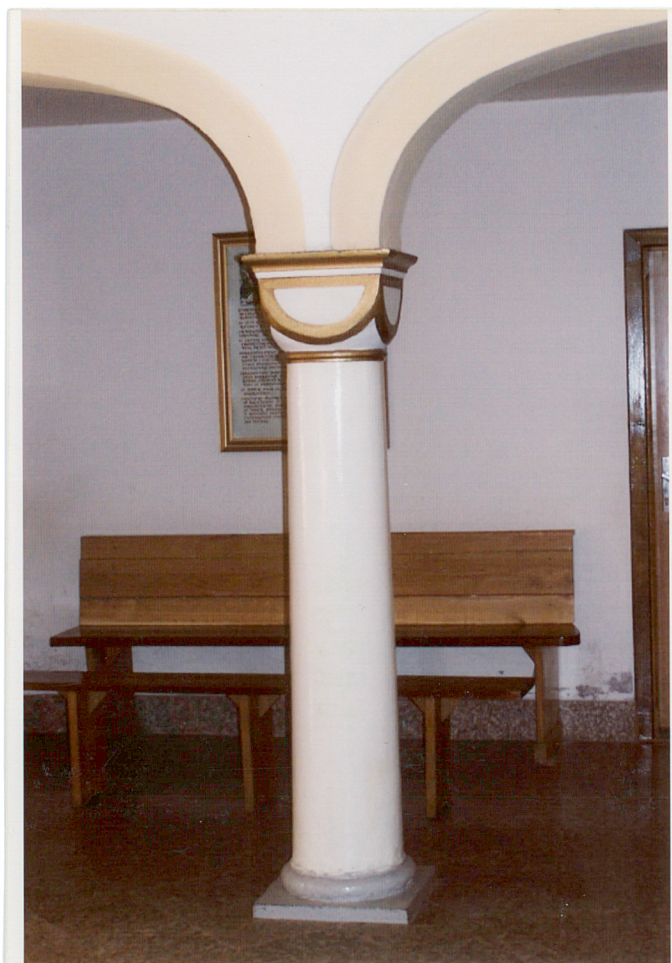
Fot. 30. Kolumna w stylu nawiązującym do sztuki romańskiej, wspierająca arkady chóru kościelnego.

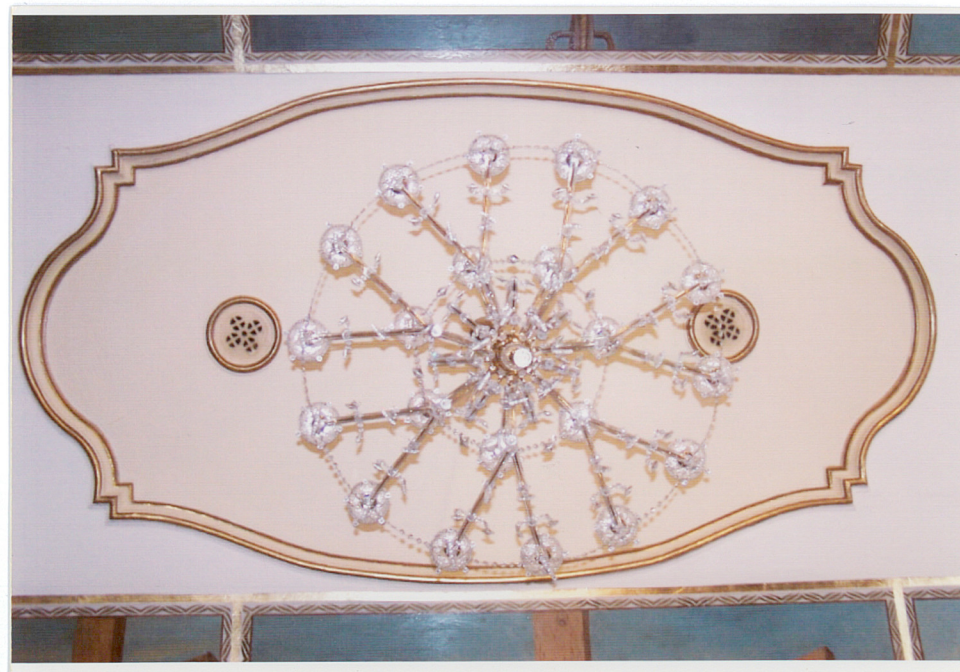
Fot. 32. Płycina wydzielona profilem sztukatorskim, gipsowym z dwoma symetrycznymi rozetkami z kratkami wentylacyjnymi.

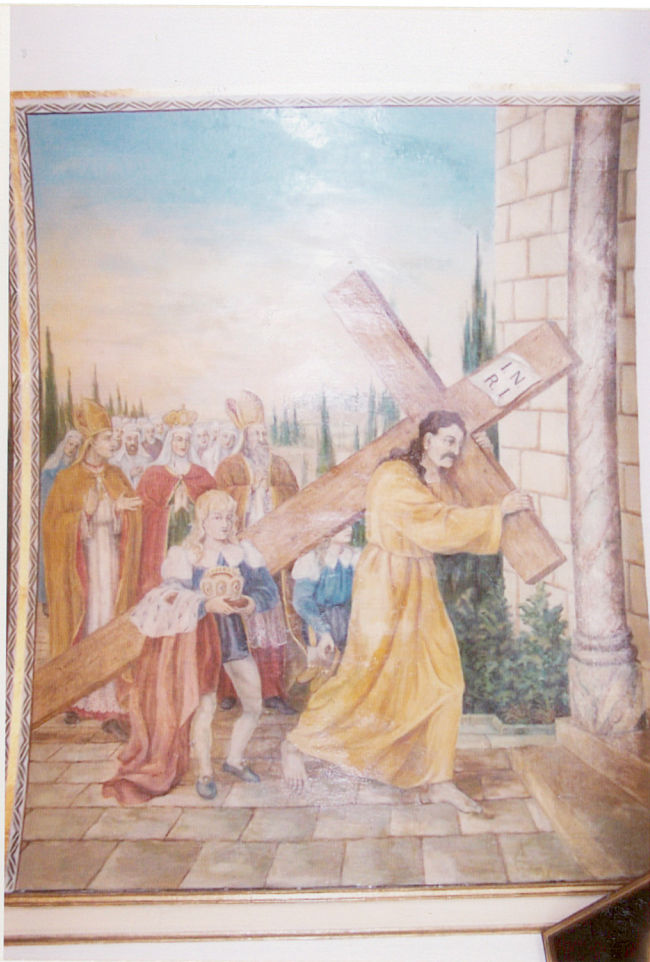
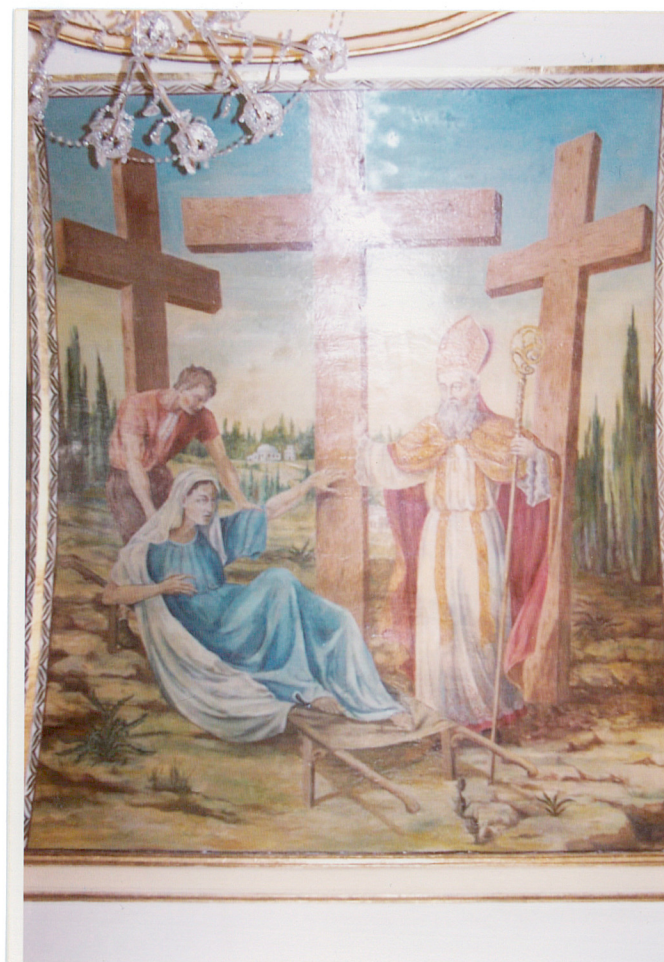
Sklepienia - prezbiterium sklepiono kolebkowo, z zamknięciem konchą, w nawie sklepienie kolebkowe ozdobione są 6 malowidłami z 1958 roku, pędzla Jana Kawuloka z Istebnej.

Fot 33, 34, 35. Sklepienia kolebkowe ozdobione malowidłami pędzla Jana Kawuloka.
