ŚLĄSKIE

1. Obiekt *WTA Głiwice*
Budynek administracyjny *dec-ur/2 BUD. KSIĘGOWNOSCI*

2. Czas powstania
1830
1786

3. Miejscowość
Głiwice *1863*

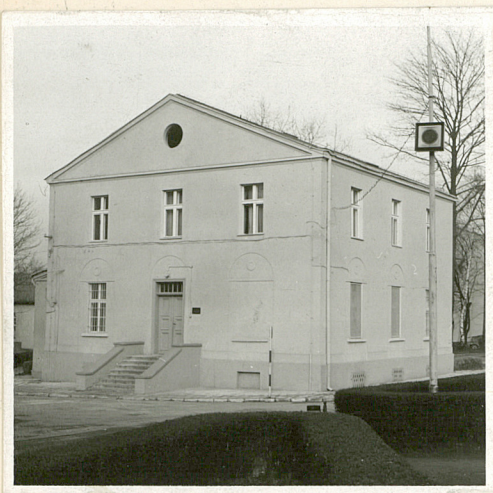
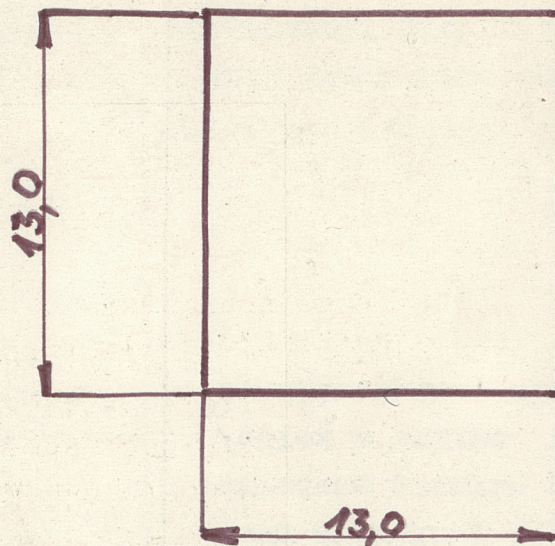
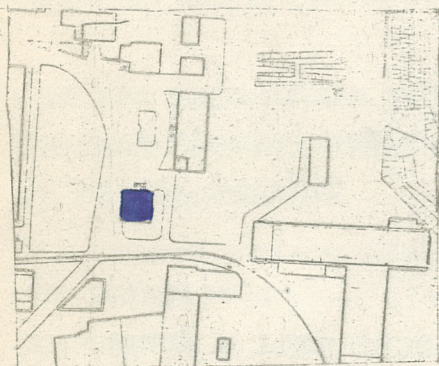
11. Zdjęcia, plan sytuacyjny, rzuty

Inwentaryzowany budynek leży na terenie Zakładów GZUT,
w zachodniej części terenu. Budynek zbudowany z cegły, jak
i konstrukcja nośna całego budynku, /grubość ścian nośnych
wynosi 2 1/2 cegły/.

W rzucie poziomym budynek jest regularnym kwadratem. Elewacja
pokryta zaprawą wapienno-cementową. Od strony południowej są
schody zewnętrzne i drzwi z drzewa. Okna obramowane drzewem.

Dach drewniany kryty papą. Wnętrze wyposażone jest w klatkę
schodową pokrytą płytą kamionkową, schody o ciekawej balustradzie
/odlew z żeliwa tamtejszego Zakładu/. Instalacje: wodociągowa,
kanalizacyjna, elektryczna.

14. Kubatura 2186 m ³	15. Powierzchnia użytkowa 403 m ²	16. Przeznaczenie pierwotne biura administracyjne	17. Użytkowanie obecne Księgowość
18. Prace budowlane i konserwatorskie, ich przebieg i dokumentacja Brak dokumentacji z przeprowadzonych remontów. Pierwotnie był to budynek parterowy o oknach łukowych. W latach powojennych nastąpiła przebudowa budynku i nadbudowa piętra.		19. Stan zachowania (fundamenty, ściany zewnętrzne, ściany wewnętrzne, sklepienia, stropy, konstrukcje dachowe, pokrycie dachu, wyposażenie i instalacje) Budynek podpiwniczony. ściany wewnętrzne i zewnętrzne tynkowane. Nad piwnicą są sklepienia z lunetami, nad pozostałymi stropy drewniane, dach kryty drewniany kryty papą. Stan techniczny budynku jest zadowalający. Elewacja niedawno po remoncie.

20. Najpilniejsze postulaty konserwatorskie Ciekawa balustrada przy wewnętrznych schodach Produkt "Starej Huty". Budynek przewidziany do likwidacji. Przebudowa zeszpeciła architekturę budynku. Obecny jego wygląd nie przedstawia większych walorów architektonicznych. Wskazany jest powrót do pierwotnego wyglądu.
