1. Obiekt *WTA GLIWICKA*

*115/3* Budynek biurowy (dec w 20)

Gliwice

ul. Robotnicza 2

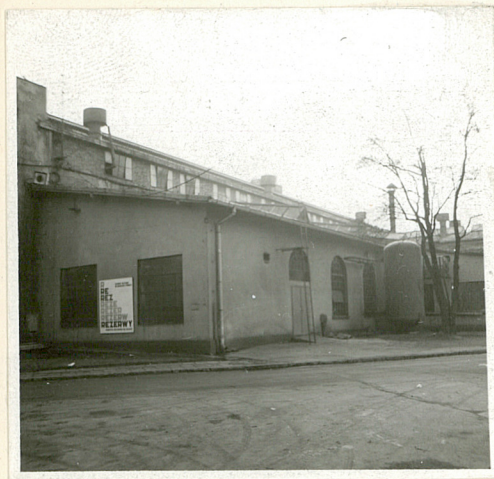
11. Zdjęcia, plan sytuacyjny, rzuty

Budynek <sup>biura</sup> odlewni jest usytuowany przy drodze wewnętrznej Zakładu. Od strony południowej styka się z halą odlewni/ numer inwentarza 1-008, jedną z sześciu hal odlewni żeliwa/. Od strony północnej poprzez drogę graniczy z portiernią.

Konstrukcja nośna ścian zbudowana z cegły. W rzucie poziomym budynek jest kwadratem o wymiarach boku 11,9 m. Jest to kwadrat regularny, symetryczny. Jako bryła budynek jest zwarty o gabarycie wyrównanym, parterowy <sup>podkondygnacyjny</sup>. Elewacja budynku przykryta jest tynkiem. Od strony zachodniej są drzwi i okna jak i od strony północnej okna. Okna żelazne. Dach drewniany kryty papą. Budynek wyposażony jest w elektrykę, gaz, c.o. wodociągi, podłogi z drzewa.
