1. Cbiect *WTA Gliwice ul. Robotnicza 2*

15/7 Budynek ogólnego przeznaczenia
(blec. w G)

SALA POSIEDZEŃ

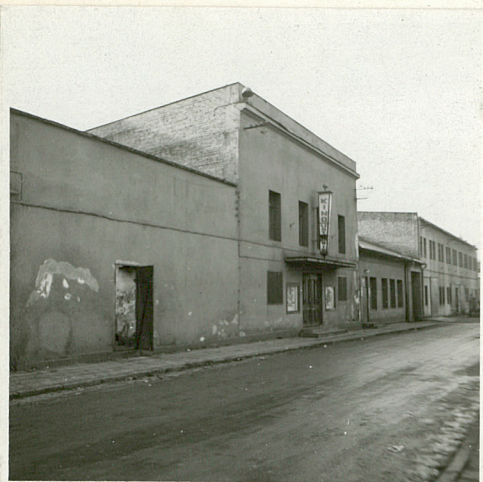
11. Zdjęcia, plan sytuacyjny, rzuty

Budynek zbudowany z cegły, konstrukcja ścian nośnych z grubej cegły. W rzucie poziomym budynek przedstawia się jako prostokąt nieregularny o wymiarach boków 12,57 na 44,57 m.

Elewacja pokryta zaprawą cementowo-wapienną. Od strony północnej znajduje się wejście, drzwi drewniane, oraz dwa okna.

Od strony zachodniej znajdują się ^{drzwi drewniane} wyjściowe. Dach to płyty bytomski kryte podwójną papą. Budynek wyposażony jest w instalację elektryczną, wodociagową, C.O.
