1. Obiekt WTA Głiwice
115/8 Hala produkcyjna (dec. 9) WARSZTAT REMONTOWY

2. Czas powstania
1890

3. Miejscowość
Głiwice 1870

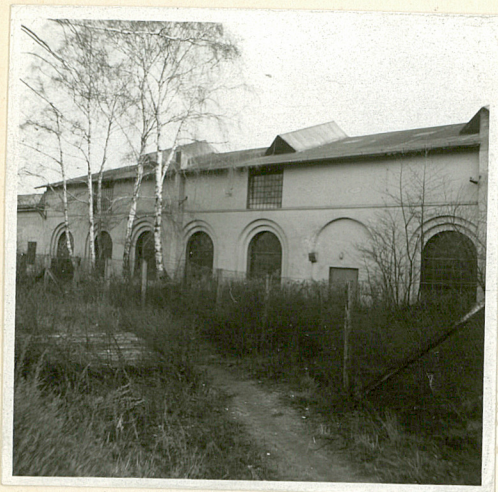
11. Zdjęcia, plan sytuacyjny, rzuty

W rzucie poziomym to dwa regularne prostokąty. Dawna hala 13 posiada dwie przybudówki, z tych jedna wzdłuż ściany północnej o wysokości 4,7 m, niepodpiwniczona, zbudowana w okresie późniejszym. Druga wzdłuż zachodniego końca południowej ściany d. hali 13 niepodpiwniczona częściowo jednokondygnacyjna. Elewacja pokryta zaprawą wapienno-cementową. Dach drewniany kryty papą.

Obie hale stanowią bryłę rozczłonkowaną, posiadają okna o półkolistym sklepieniu w miejscu nadproża. Szereg okien uległo usunięciu i zamuirowaniu, inne przebudowane na dodatkowe drzwi i bramy.

18. Prace budowlane i konserwatorskie, ich przebieg i dokumentacja				19. Stan zachowania (fundamenty, ściany zewnętrzne, ściany wewnętrzne, sklepienia, stropy, konstrukcje dachowe, pokrycie dachu, wyposażenie i instalacje)			
W latach pięćdziesiątych przeprowadzono kapitalny remont celem adaptacji dawnych hal na warsztaty remontowe. Struktura budowy budynków nie uległa zmianom. Dokumentacja z przeprowadzonych prac znajduje się w Archiwum Zakładu.				Fundamenty w dobrym stanie technicznym. Ściany zewnętrzne i wewnętrzne pokryte tynkiem, stan zadowalający. Dach posiada silną i zdrową konstrukcję nośną, który dla obu hal jest dwuspadowy, drewniany o konstrukcji więźarów drewnianej wzmocnionej konstrukcją stalową/ ściegi i podpórki stalowe/. Stropy Kliena znajdują się w pomieszczeniach wykorzystywanych przez Dział Głównego Mechanika oraz w pomieszczeniach sanitarnych. W pomieszczeniach wykorzystywanych przez Warsztat Remontowy i Narzędziownię jest brak stropów.

20. Najpilniejsze postulaty konserwatorskie							
Budynek o dużej wartości pod względem architektury. Częściowo zamurowane okna szpecą elewację. Budynek nie wymaga pilnych prac remontowych mających na celu poprawę jego stanu technicznego.
