1. Obiekt *WTA GLIWICE*  
*115/9* **hala produkcyjna (OBROBKI ŚREDNIEJ) dec nr 20**  
*hala celowna' zelnia*

2. Czas powstania  
**1890**

4. Adres **ul. Robotnicza 2**

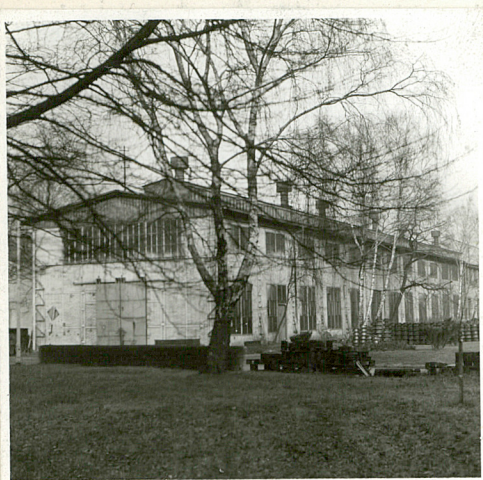
11. Zdjęcia, plan sytuacyjny, rzuty

Hala zbudowana jest z cegły, konstrukcja ścian z grubej cegły.

W rzucie poziomym hala jest prostokątem regularnym. Jest to budynek o bryle zwartej, jednokondygnacyjny. Z zewnątrz budynek jest pokryty tynkiem. Posiada duże prostokątne okna, żelazne oraz żelazne bramy. Dach spadowy z świetlikiem, drewniany kryty papą. Budynek wyposażony jest w instalacje: rurociąg o przekroju 10-76 mm, c.o., wentylację, elektrykę. Posadzki betonowe.

18. Prace budowlane i konserwatorskie, ich przebieg i dokumentacja  Obiekt podczas kapitalnego remontu w roku 1967 połączono z budowlą o numerze inwen. 1-012.		19. Stan zachowania (fundamenty, ściany zewnętrzne, ściany wewnętrzne, sklepienia, stropy, konstrukcje dachowe, pokrycie dachu, wyposażenie i instalacje)  Stan fundamentów pod względem technicznym jest dobry, budynek niepodpiwniczony. Ściany wewnętrzne i zewnętrzne pokryte tynkiem, dobry stan. Strop dachu to więzary stalowe. Dach to 30% płyty korytkowe, 70% deski pokryte papą. Na całej długości dachu znajdują się naswietniki dachowe. Budynek jest w dobrym stanie technicznym.

20. Najpilniejsze postulaty konserwatorskie  Budynek ciekawy pod względem architektury dla tego typu budynków. Przeznaczony z uwagi jednak na typowość inventaryzowanego obiektu i przebudowę opracowanie karty ewidencyjnej uważam za wystarczającą dokumentację.
