1. Obiekt *FLOTA GLIWICKA*
Magazyn (d. HALA PRODUKCYJNA) (obecnie U2)

Gliwice

4. Adres **ul. Robotnicza 2**

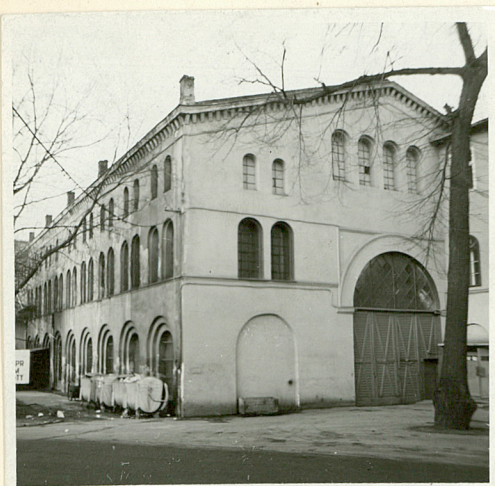
11. Zdjęcia, plan sytuacyjny, rzuty

Budynek inwentaryzowany znajduje się na północy granicy terenu zakładowego wzdłuż linii zabudowy ulicy Wincentego Pola. Od południowego zachodu bokiem styka się z budynkiem magazynu "Almatury" /inwen. 1042/.

Budynek zbudowany z cegły, ściany nośne murowane z bardzo grubej cegły.

W rzucie poziomym budynek jest regularnym prostokątem o wymiarach boków 40,85 na 20,1 metrów. Budynek podzielony jest na kilka odrębnych pomieszczeń. Od strony ulicy W. Pola znajdują się biura.

Elewacja pokryta zaprawą cementowo-wapienną, brama z drzewa, okna stolarka drewniana.

Dach drewniany pokryty papą.

Wewnątrz inwentaryzowanego budynku znajdują się dwie pary schodów na galerie żelazne ze stopniami drewnianymi. Galerie drewniane oparte na słupach żeliwnych.

Dach o konstrukcji drewnianej spoczywa na więzaniach kombinowanych z belek drewnianych i ściągów żelaznych. Dach kryty papą.

<p>20. Najpilniejsze postulaty konserwatorskie</p> <p>Budynek bardzo ciekawy pod względem architektonicznym. Elewacja wymaga remontu.</p> <p>Obiekt przedstawia wybitne cechy architektoniczne i powinien koniecznie być zachowanym.</p>
