1. Obiekt *WTA Gliwice*

Magazyn "Almatura" (d. hala produkcyjna)

11. Zdjęcia, plan sytuacyjny, rzuty

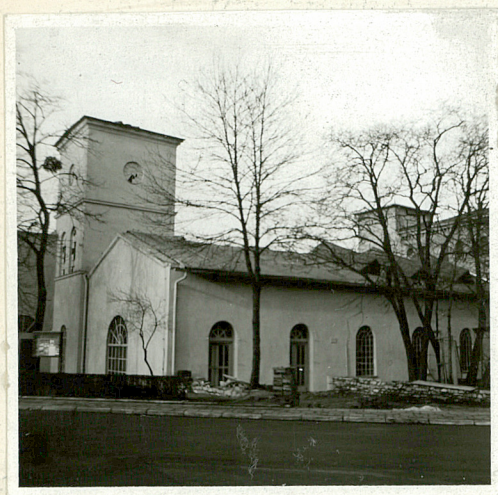
Inwentaryzowany budynek znajduje się na terenie Zakładu GZUT
na południowy zachód od ulicy Wincentego Pola, poprzez budynek
oznaczony numerem inwentarzowym 1-059 /biura Almatyry/ pośred-
nio przylega do ul. Pola. Od strony zachodniej budynek styka
się bezpośrednio z budynkiem w którym znajdują się korty teniso-
we /1-070/. Od strony wschodniej graniczy z drugim magazynem
/1-041/. Budynek zbudowany z cegły pełnej ceramicznej dwustro-
nnie tynkowanej. Ściany nośne murowane z cegły grubej.

W rzucie budynek stanowi regularny prostokąt o wymiarach 35,45
na 16,65 m, od strony frontowej dobudowana rampa samochodowa,
wyższa od poziomu posadzki, różnicę poziomów wyrównano pochyl-
nią o szerokości otworu bramy.

Budynek jest jednokondygnacyjny o gabarycie zróżnicowanym od
strony południowej akcent wysokościowy. Elewacja pokryta
zaprawą cementowo-wapienną, brama z żelaza, otwory okienne
częściowo zamurowane, stolarka drewniana.

Dach dwuspadowy z trzema trójkątnymi świetlikami. W budynku
nie ma żadnego wyposażenia ani żadnych instalacji poza oświetle-
niową. Schody wewnętrzne, posadzka betonowa.

20. Najpilniejsze postulaty konserwatorskie Budynek przewidziany do likwidacji. Data wyburzenia nie jest ściśle określona. Inwentaryzowany obiekt jest budynkiem o dużej wartości architektonicznej. Powinien być zachowany i w przyszłości wykorzystany na przykład jako muzeum, izba pamiątek itp.
