KARTA EWIDENCYJNA ZABYTKÓW
ARCHITEKTURY I BUDOWNICTWA

PLEBANIA KOŚCIOŁA PARAFIALNEGO
POD WEZWANIEM WNEBOWZIĘCIA MATKI BOSKIEJ

2. Czas powstania
1729 rok

3. Miejscowość
GLIWICE-LĄBĘDY

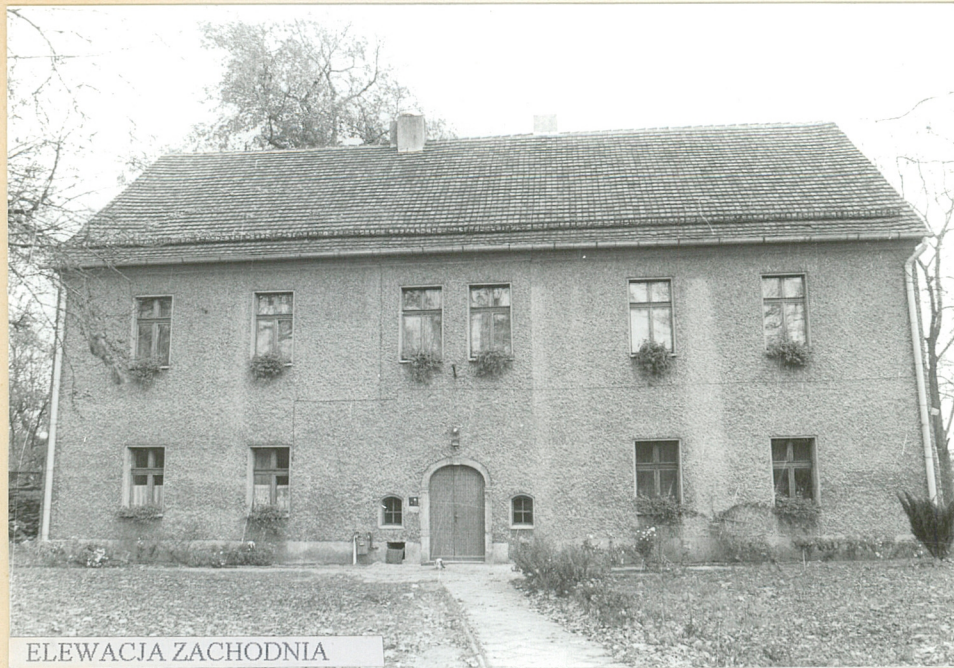
ELEWACJA ZACHODNIA

Elewacja zachodnia (frontowa) - siedmioosiowa, symetryczna, na osi portal wejściowy, w kamiennej oprawie w formie arkady opartej na impostach, w szczycie zwornik z wyrytą datą budowy 1729, po bokach wejścia dwa niewielkie okna zamknięte łukiem pełnym, pozostałe okna prostokątne, część środkowa fasady nieznacznie zaznaczona płytkim pseudoryzalitem na poziomie drugiej kondygnacji; elewacja nieartykułowana, jedyne poziome akcenty to cokół i gzyms wieńczący

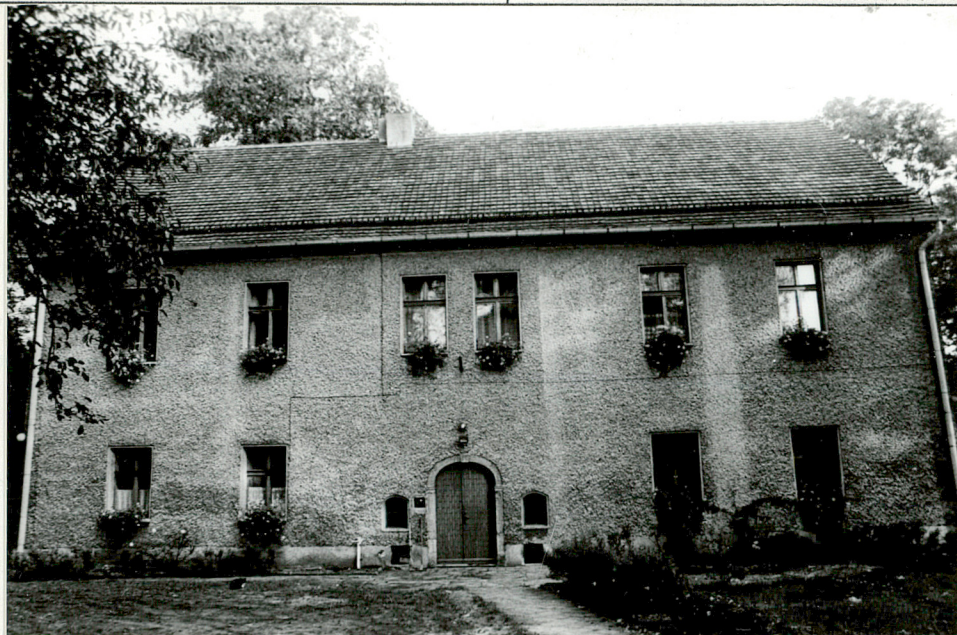
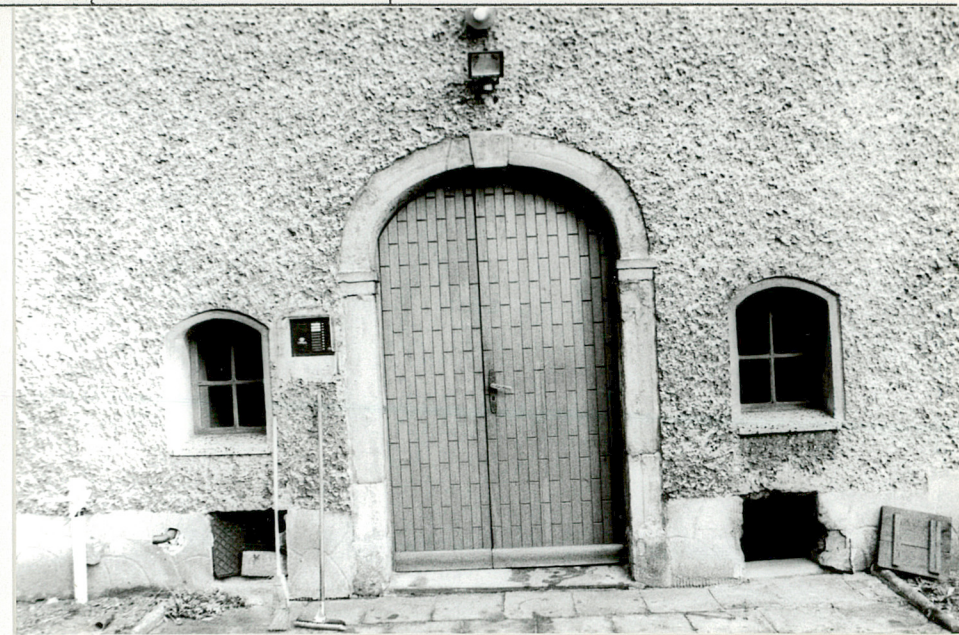
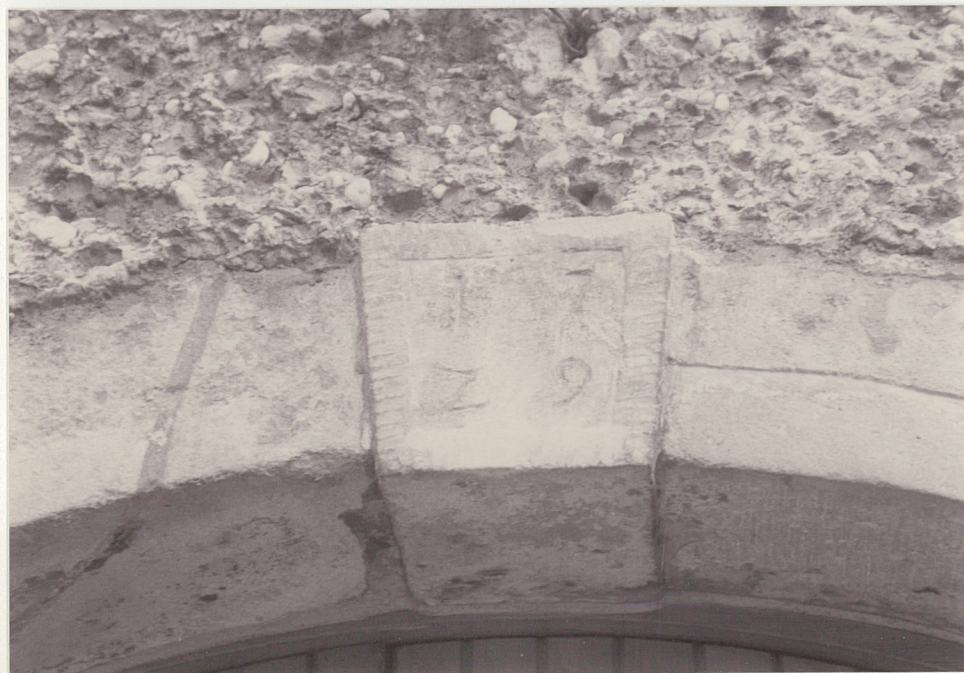
ELEWACJA ZACHODNIA - FRONTOWA
DRZWI WEJŚCIOWE
ZWORNIK Z DATĄ

Stolarka drzwiowa - drzwi zewnętrzne - drzwi drewniane, dwuskrzydłowe, zamknięte lukiem koszowym, klepkowe, pełne, na zawiasach czopowych, współcześnie wykonane; drzwi wewnętrzne - z sieni do hallu - drewniane, prostokątne, czteroskrzydłowe, o skrajnych skrzydłach nieruchomych, o konstrukcji ramowo-płycinowej, o górnych płycinach przeszklonych, z nadświetlem zamkniętym lukiem pełnym. Nadświetle podzielone promieniami szprosami oraz szprosem powtarzającym kształt łuku pełnego, o mniejszym promieniu, zawiasy czopowe; drzwi z klatki schodowej do hallu na piętrze - drewniane, prostokątne, dwuskrzydłowe, ramowo-płycinowe, o górnych płycinach przeszklonych, zawiasy czopowe; drzwi na taras - podwójne, drewniane, dwuskrzydłowe, prostokątne, o konstrukcji ramowo-płycinowej, w górnej części płyciny szklone, z prostokątnym nadświetlem; w pomieszczeniach mieszkalnych - drewniane, prostokątne, jedno- lub dwuskrzydłowe, o konstrukcji ramowo-płycinowej, pełne, na zawiasach czopowych; drzwi w piwnicy - drzwi prostokątne, drewniane, o konstrukcji deskowej z listwami, pełne, na zawiasach pasowych; w niektórych pomieszczeniach mieszkalnych - stolarka drzwiowa współczesna, np. drzwi z hallu do pomieszczeń w ryzalicie

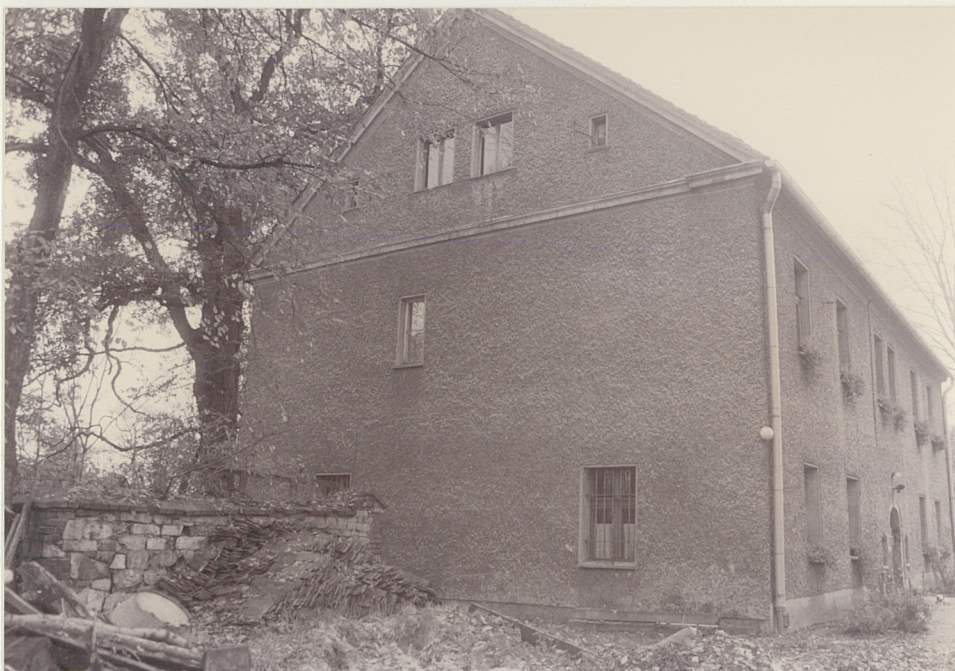
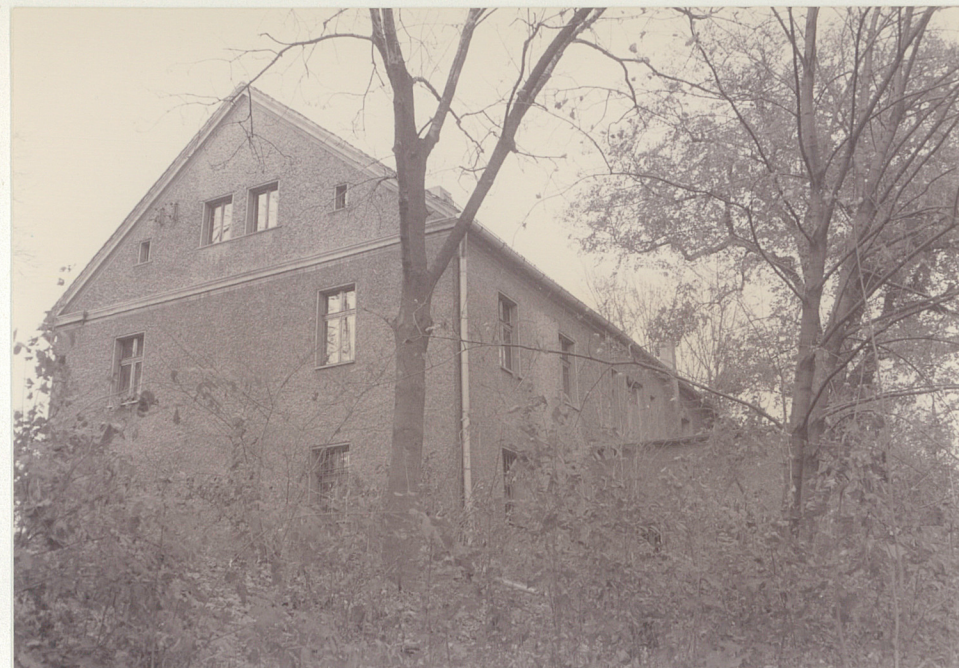
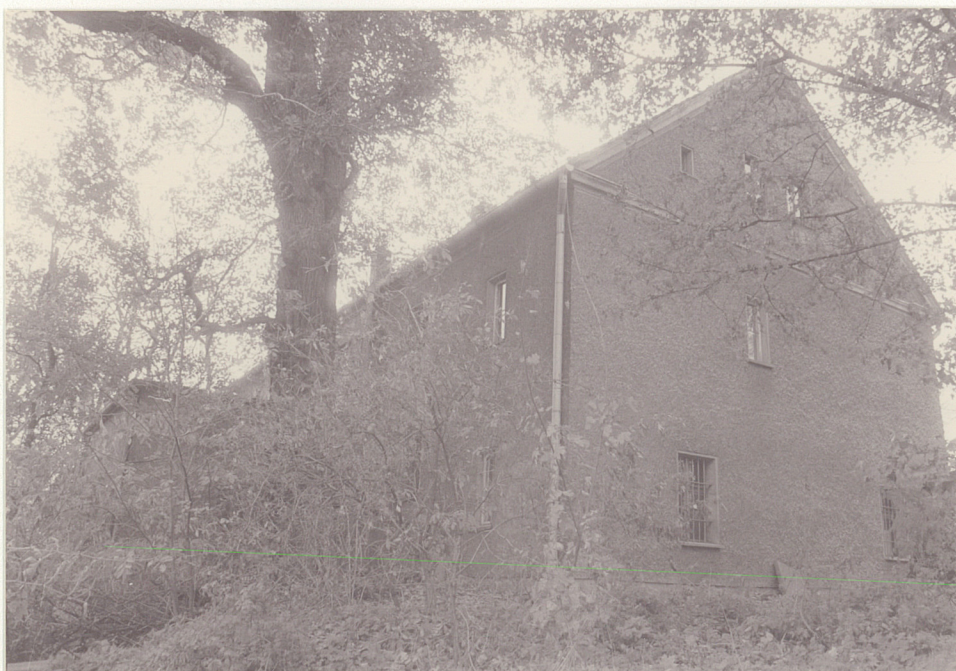
WIDOK OD PÓŁNOCNEGO - ZACHODU
WIDOK OD POŁUDNIOWEGO - WSCHODU
WIDOK OD PÓŁNOCNEGO - WSCHODU

Elewacja wschodnia - siedmioosiowa (dwie osie korpusu, trzy osie ryzalitu i dwie osie korpusu); na osi ryzalit z płaski dachem. Część okien w elewacji wtórnie przekształcona. Dekoracja jak w elewacji zachodniej (Elewacja niedostępna ze względu na strome urwisko i gęsto rosnącą zieleń)

Elewacja północna - czteroosiowa (dwie osie korpusu, dwie osie ryzalitu w głębi). Elewacja trójkątnie zwieńczona, szczyt oddzielony pasem gzymsu. Okna drugiej kondygnacji częściowo przekształcone (Szczyt elewacji południowej).

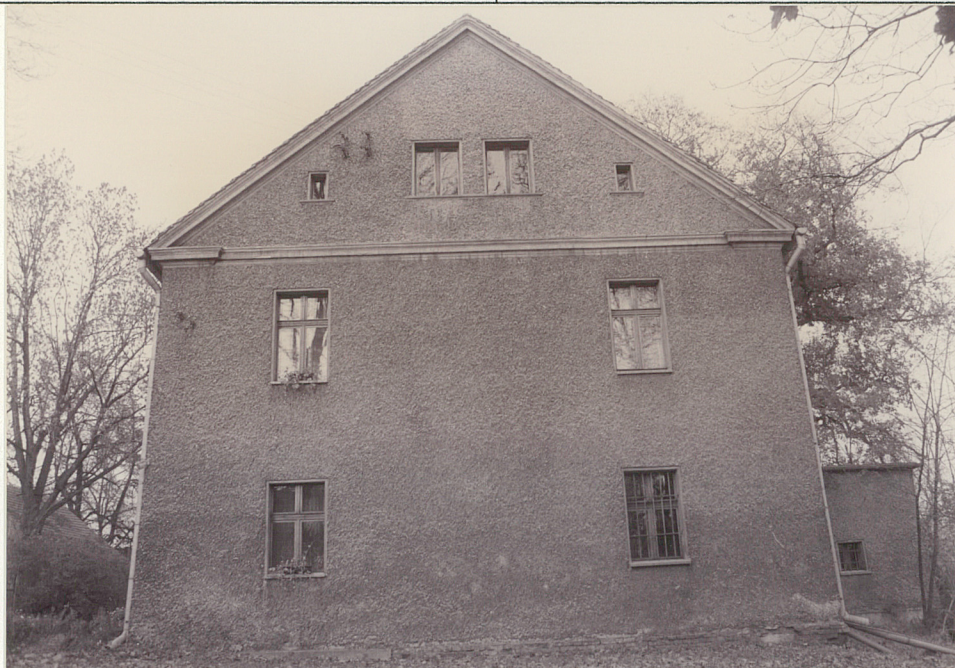
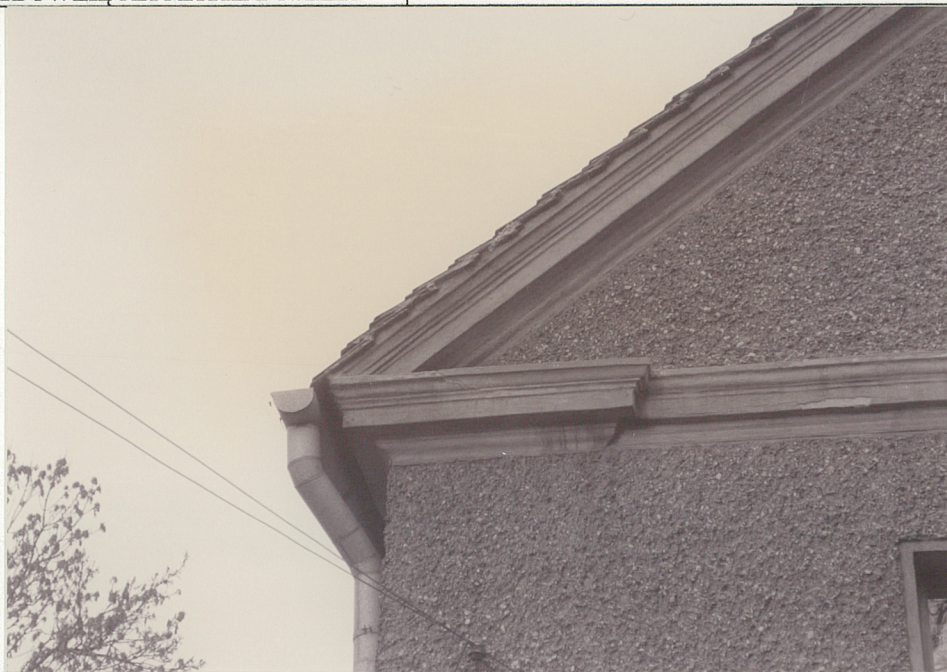
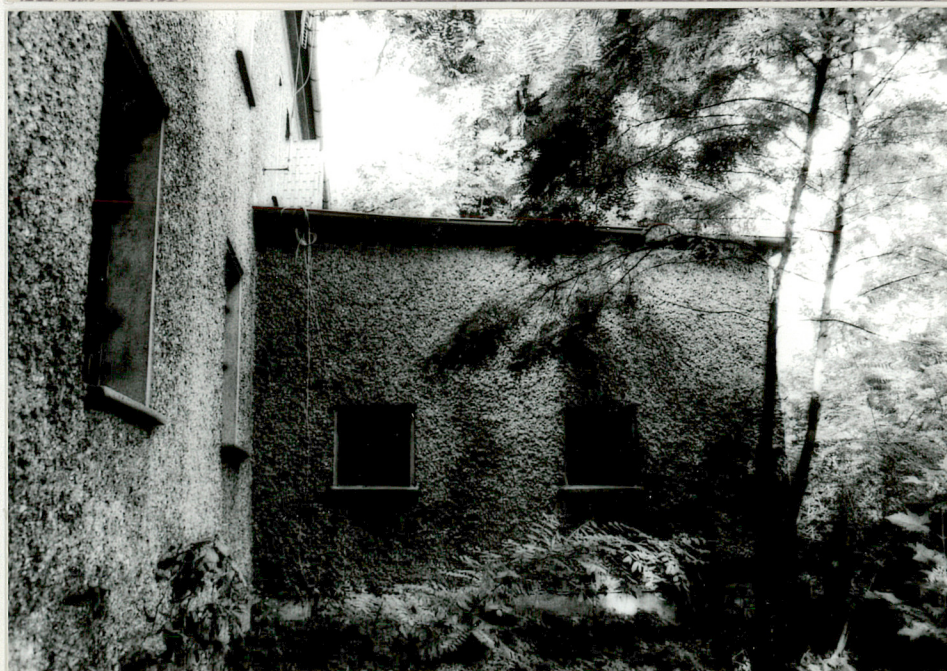
ELEWACJA POŁUDNIOWA
FRAGMENT GZYMSU
RYZALIT

Elewacja południowa - czteroosiowa (dwie osie korpusu i dwie osie ryzalitu w głębi). Elewacja trójkątnie zwieńczona, szczyt oddzielony pasem gzymsu (W szczycie cztery okna doświetlające poddasze - dwa środkowe większe, po bokach dwa małe).

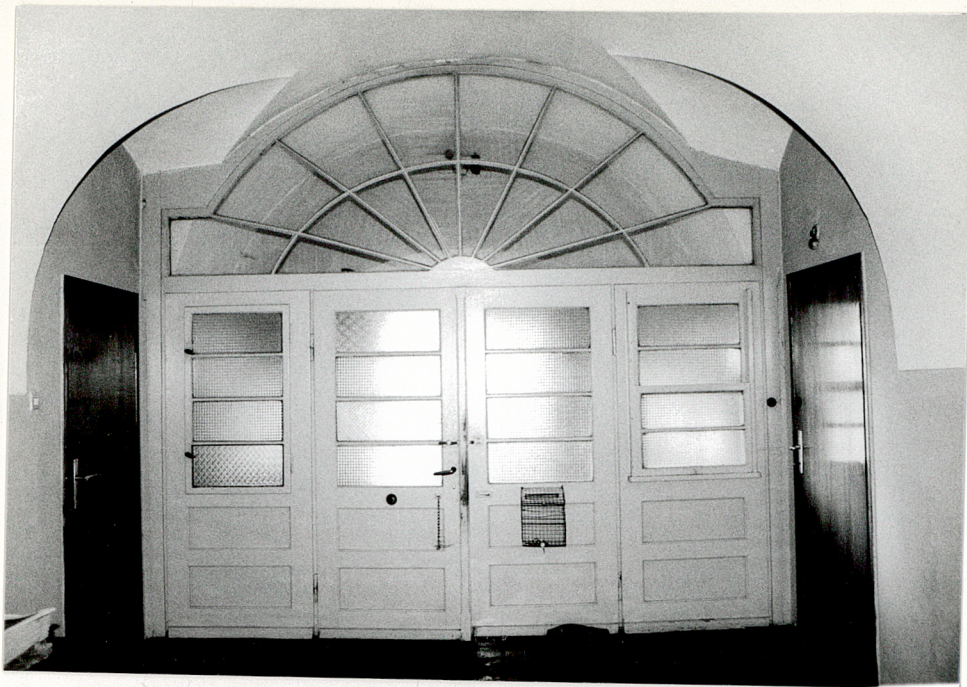
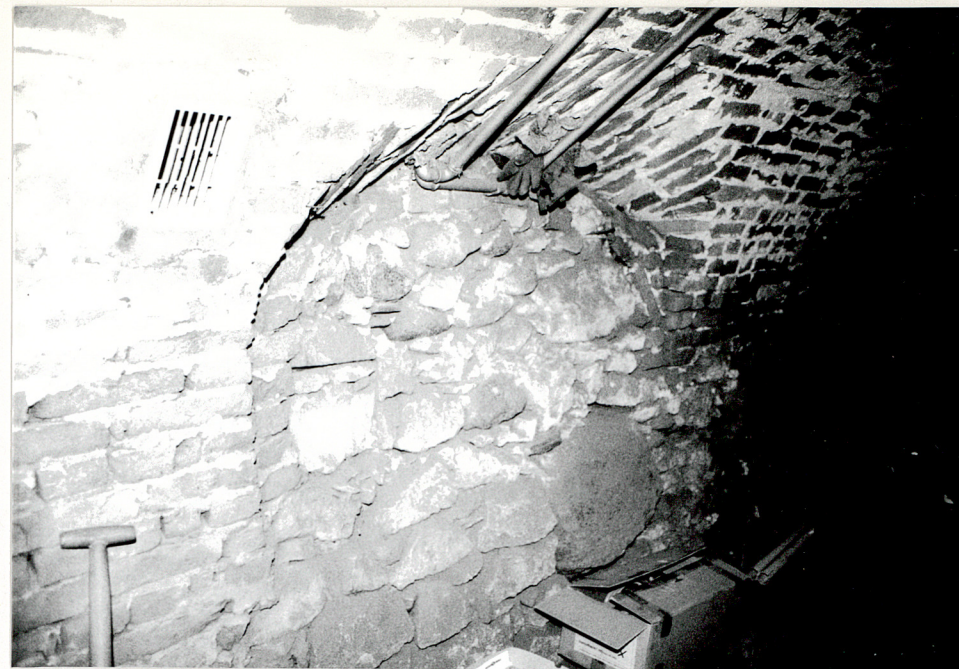
DRZWI W SIENI
SKLEPIENIE I FRAGMENT ŚCIANY W PIWNICY
SKLEPIENIE W SIENI

Sklepienia, stropy - w piwnicy sklepienie kolebkowe z lunetami; w hallu na parterze - sklepienie kolebkowe z lunetami; w ryzalicie - kolebkowe; w pozostałych pomieszczeniach parteru i piętra - stropy drewniane płaskie

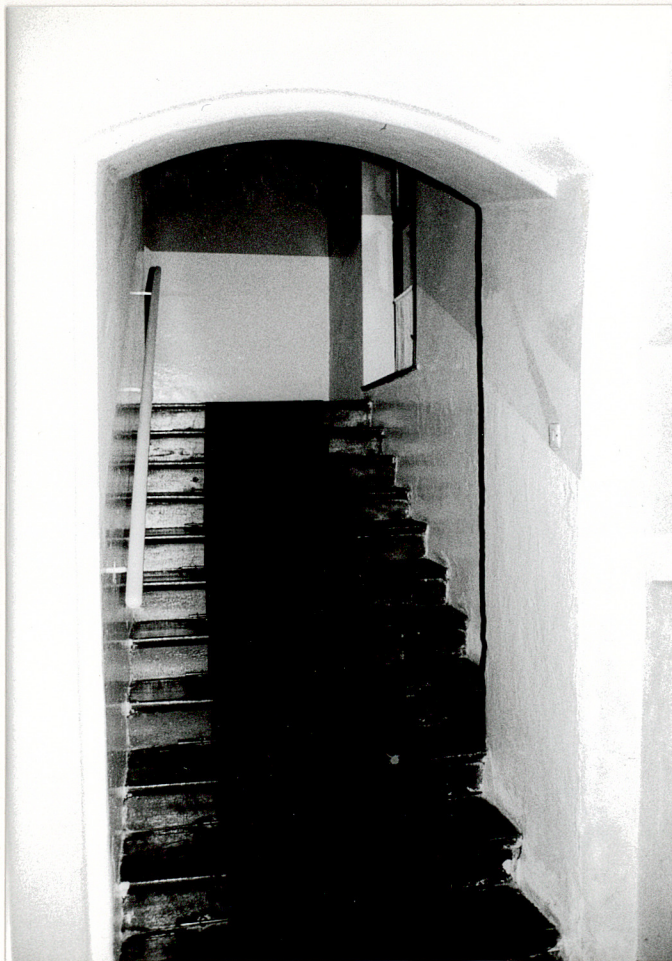
KLATKA SCHODOWA PROWADZĄCA NA PIĘTRO

Schody - wewnętrzne - do piwnicy - dwubiegowe, powrotne, murowane, ceglane, w górnym biegu obetonowane, z parteru na piętro i strych - dwubiegowe, powrotne, drewniane
