**PRZEDSZKOLE,
DOM ZAKONNY ZGROMADZENIA SIÓSTR ŚW. ELŻBIETY**

1905 r.

R U D A Ś Ł A S K A
ORZEGÓW

ul. Młodego Górnika 8

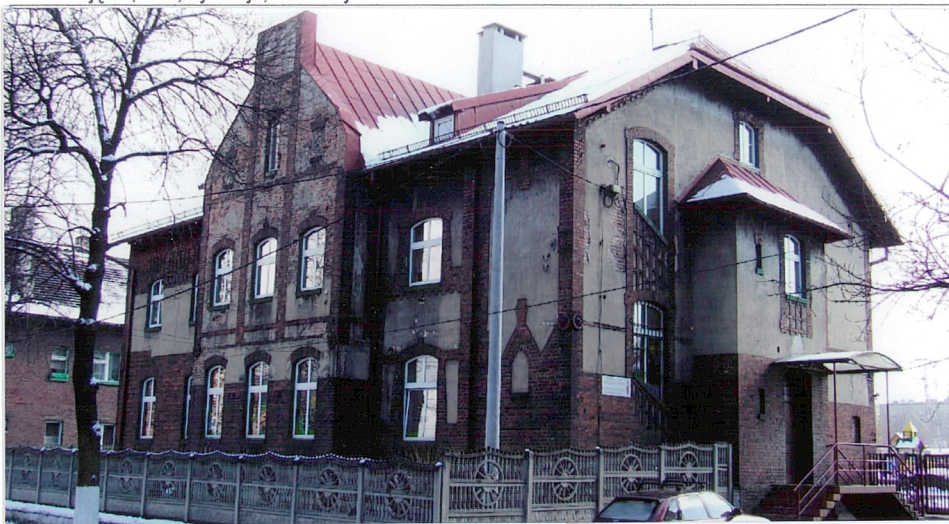
Fot. 1 Elewacja PN-ZACH.

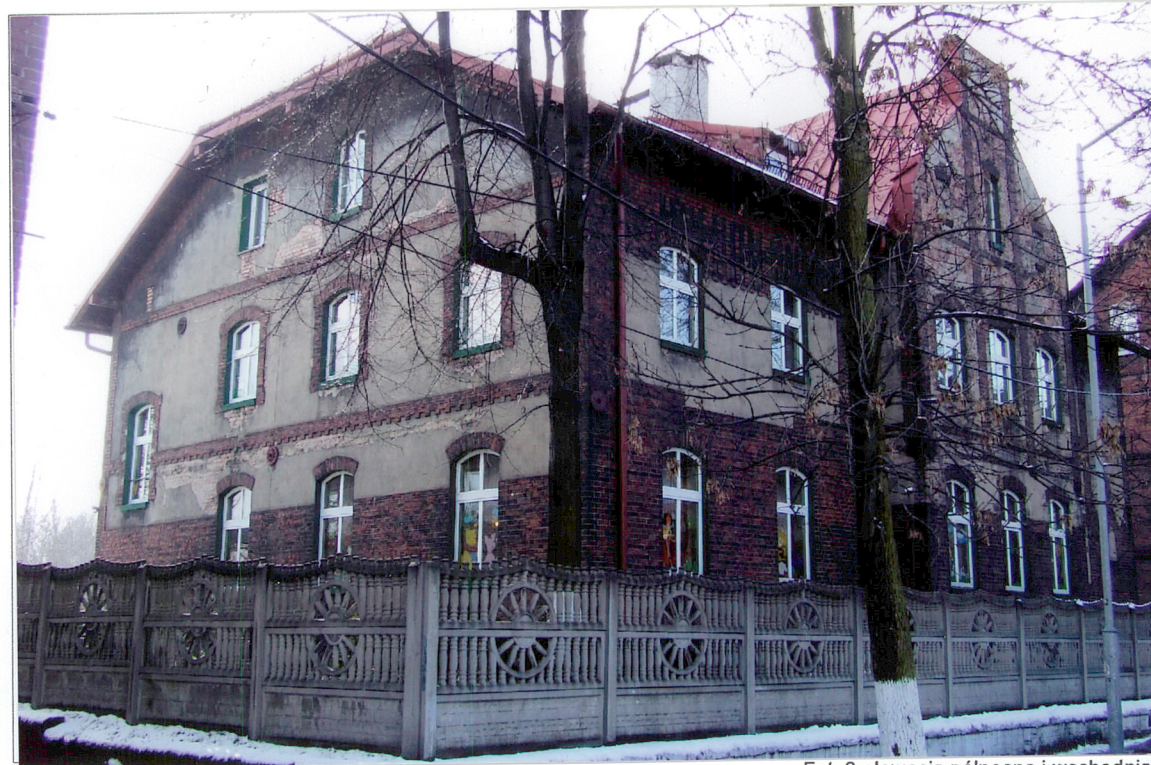
Fot. 2 elewacja północna i wschodnia

5. Elewacje - fasada północna – frontowa, dwukondygnacyjna, sześćoosiowa z ryzalitem. W trzeciej, czwartej, piątej osi elewacji ryzalit, znacznie podwyższony, zwieńczony uproszczonym współcześnie szczytem. W płaszczyźnie szczytu otwory okienne umieszczone osiowo. Osie elewacji wyznaczone przez otwory okienne zamknięte łukiem odcinkowym. Pod oknami parapety z cegły. W partii dachu niewielkie prostokątne lukarny. Okna współczesne. W części skrajnej parterowej dekoracyjne ceglane obramienie pierwotnej wnęki pod figurę niszową, zwieńczone krzyżem łacińskim. O kompozycji elewacji decyduje wykończenie z czerwonej cegły z tynkiem połączonej w dekoracyjne układy, odmienne dla części ryzalitu i skrajnych części elewacji budynku. Cegła występuje w obramieniach naroży ścian, obramieniach otworów, nadprożach, gzymsach, cokole, ornamente.

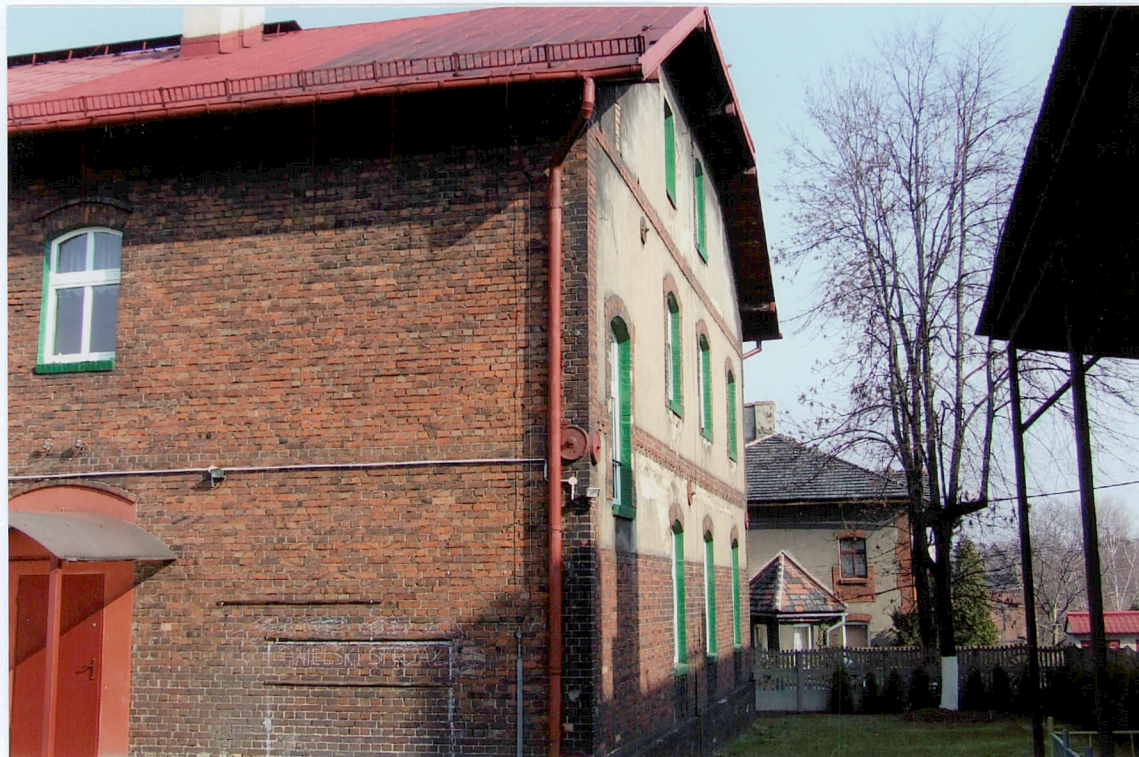
Fot. 3 elewacja wschodnia, fragment elewacji południowej

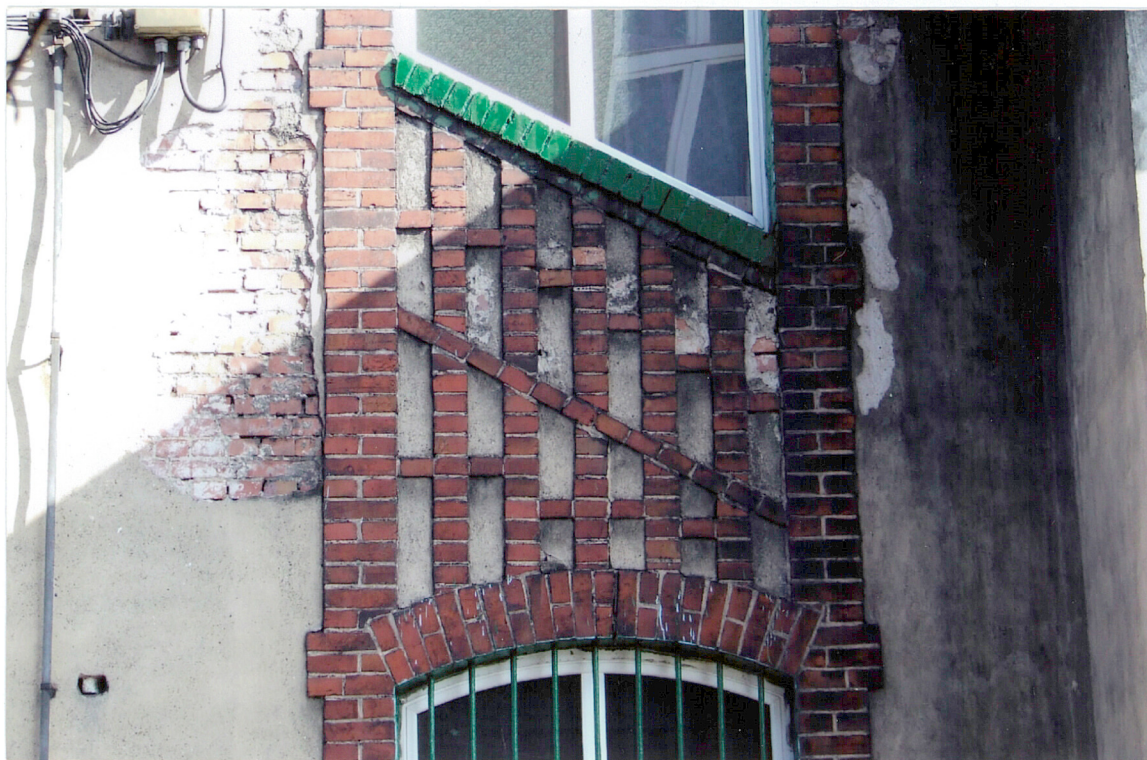
Fot. 4 fragment dekoracji ściennych pomiędzy oknami klatki schodowej na elewacji zachodniej

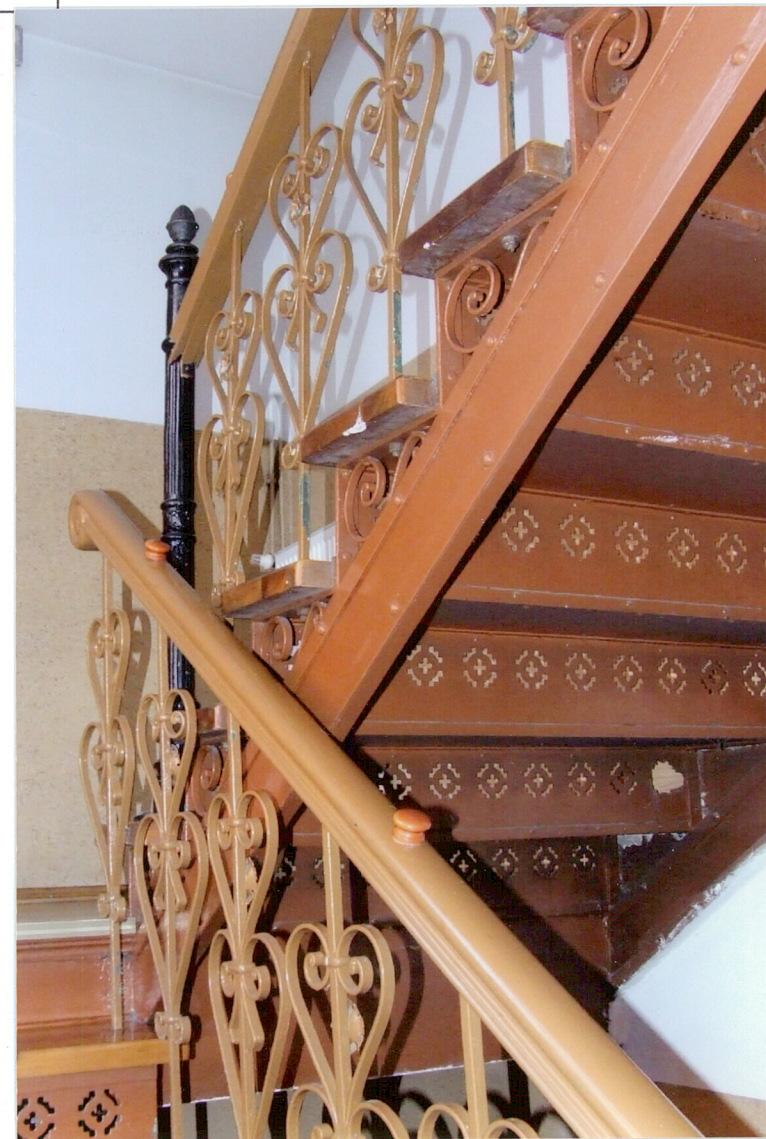
Fot. 5 główna klatka schodowa

7. wyposażenie -zachowało się na klatkach schodowych w postaci żeliwnej konstrukcja schodów, balustrad, słupków.

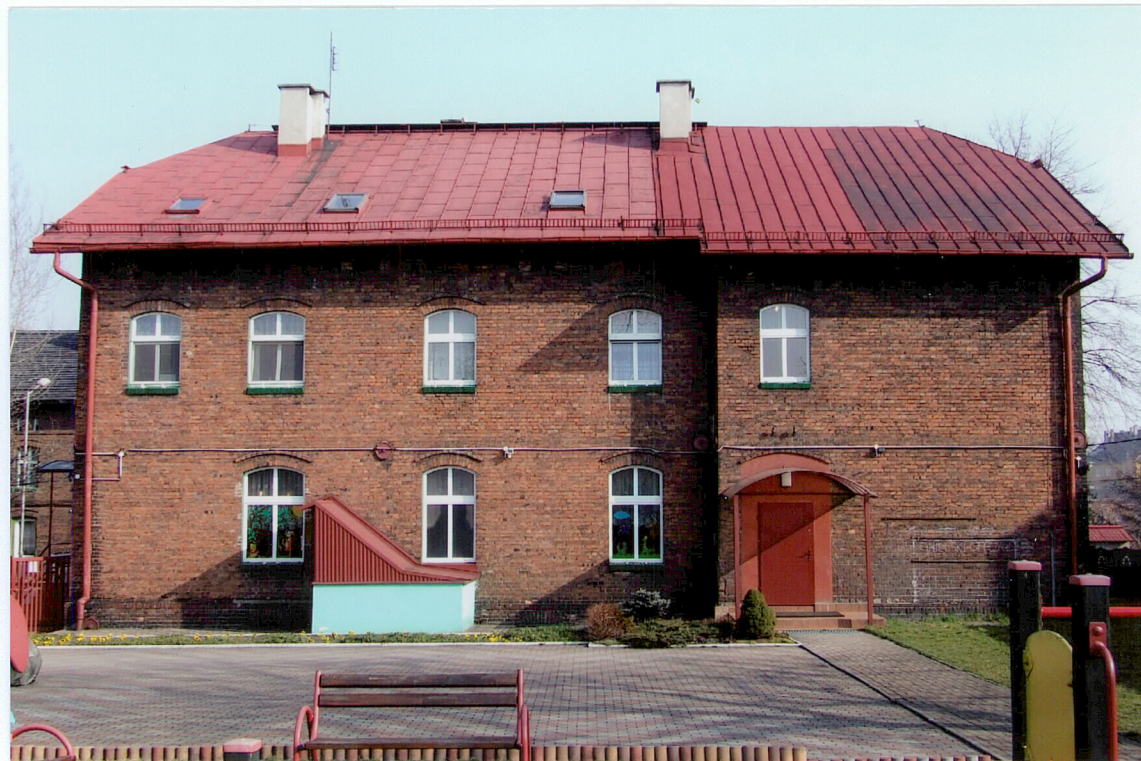
Fot. 6 elewacja południowa

Elewacja południowa - tylna, dwukondygnacyjna, lico z cegły czerwonej, w skrajnej osi wschodniej usytuowany został otwór wejściowy do budynku, o wtórnie zmniejszonej wielkości. Nad otworem daszek z poliwęglanu. Okna i drzwi współczesne. W kondygnacji II elewacja pięcioosiowa, w kondygnacji parteru brak okna w skrajnej osi od strony zachodniej. Otwory okienne zamknięte łukiem odcinkowym. Parapety ceglane. Zewnętrzne schody do piwnicy zamknięte stalową blachą trapezową. W połaci dachu trzy okna połaciowe. (VERTE)

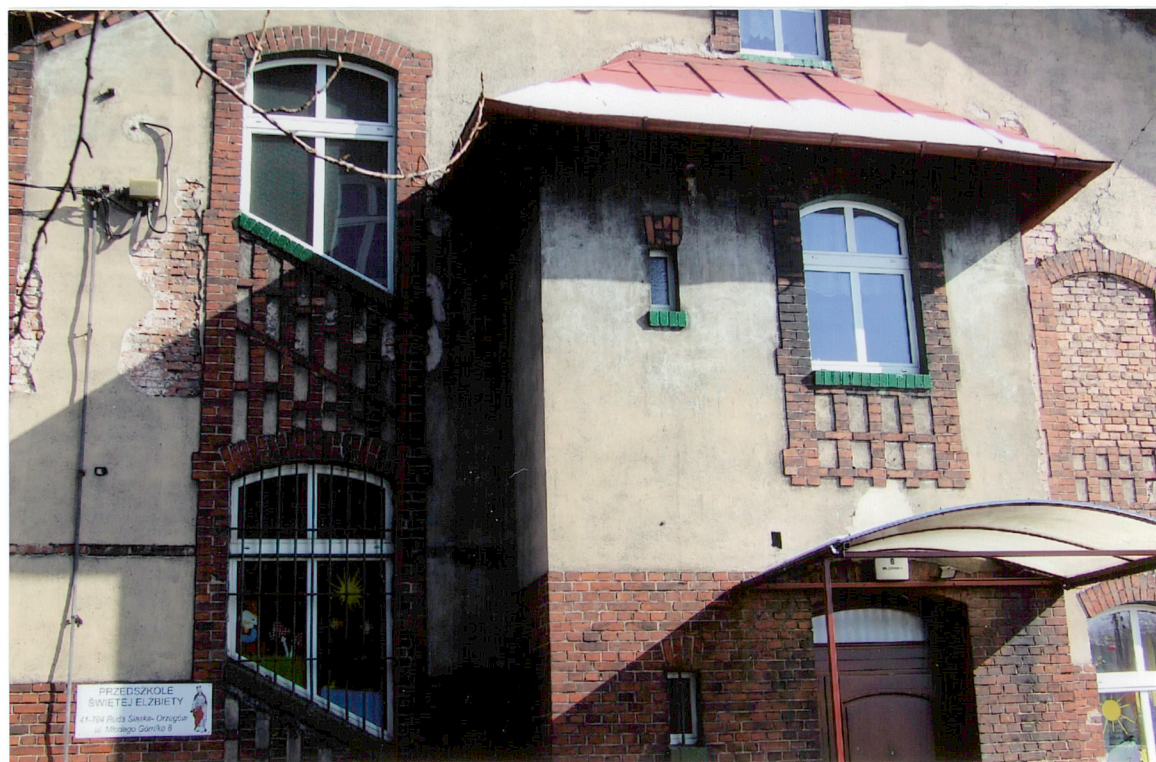
Fot. 7 fragment elewacji zachodniej

Elewacja zachodnia - wejściowa z dwukondygnacyjnym wykuszem, akcentującym główne wejście do budynku, nakrytym dachem trójspadowym. Otwory o zróżnicowanej wielkości i kształcie. W części frontowej wykuszu na kondygnacji parteru otwór drzwiowy wejściowy i okienko, na kondygnacji piętra otwory okienne usytuowane w osiach otworów części parterowej. Oś otworu wejściowego, znajduje się na osi elewacji zachodniej. W osi skrajnej od strony północnej usytuowane są okna na półpiętrach klatki schodowej, otwory w części dolnej ukształtowane po skosie. Okna i drzwi współczesne. Dobudowane schody współczesne, symetryczne, żelbetowe, z metalową poręczą. Nad wejściem daszek z poliwęglanu. O kompozycji elewacji decyduje wykończenie z czerwonej cegły z tynkiem połączonej w dekoracyjne układy. Otwory okienne zamknięte łukiem odcinkowym. Pod oknami parapety z cegły. Cegła występuje w obramieniach naroży ścian, obramieniach otworów, nadprożach gzymsach, cokole, ornamente.

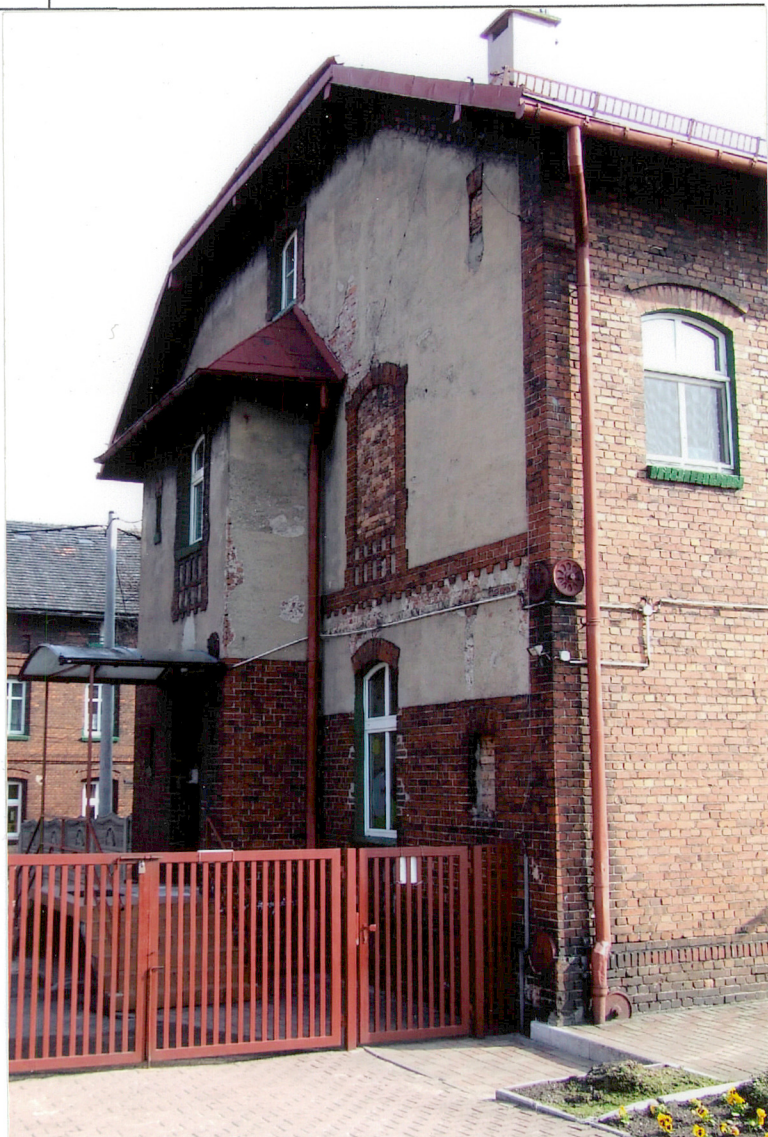
Fot. 8 elewacja zachodnia, fragment elewacji południowej

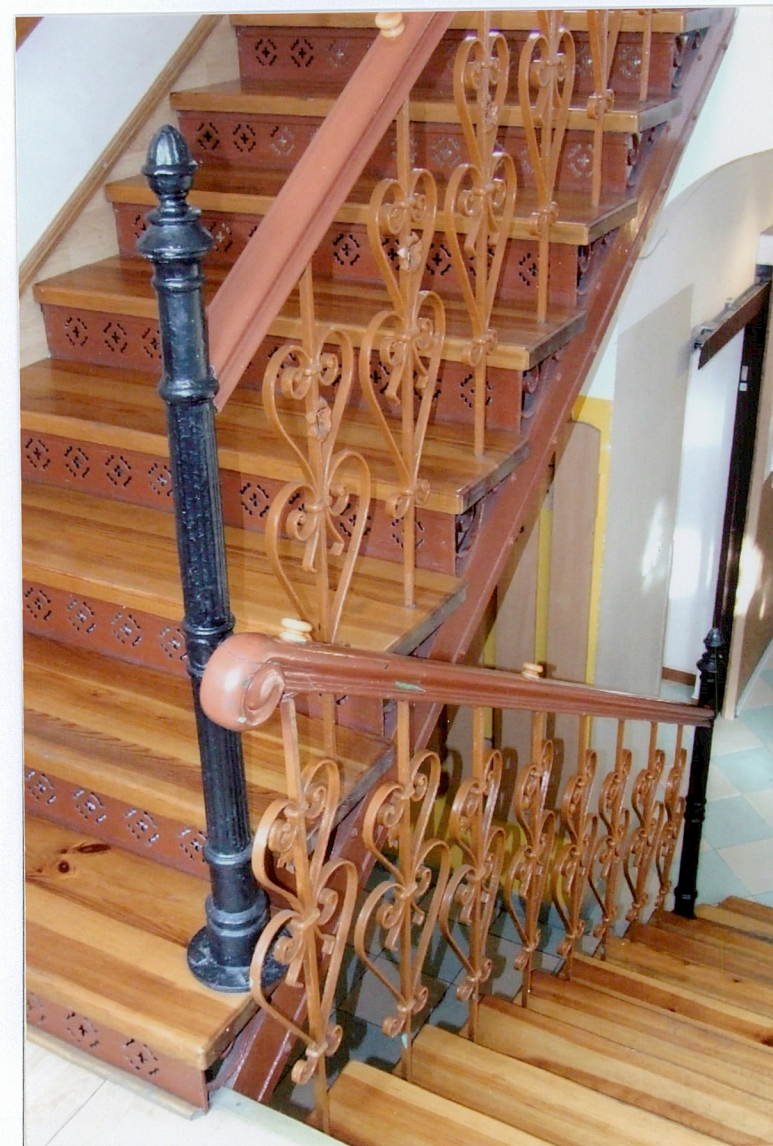
Fot. 10 klatka schodowa usytuowana w części PD - WSCH budynku

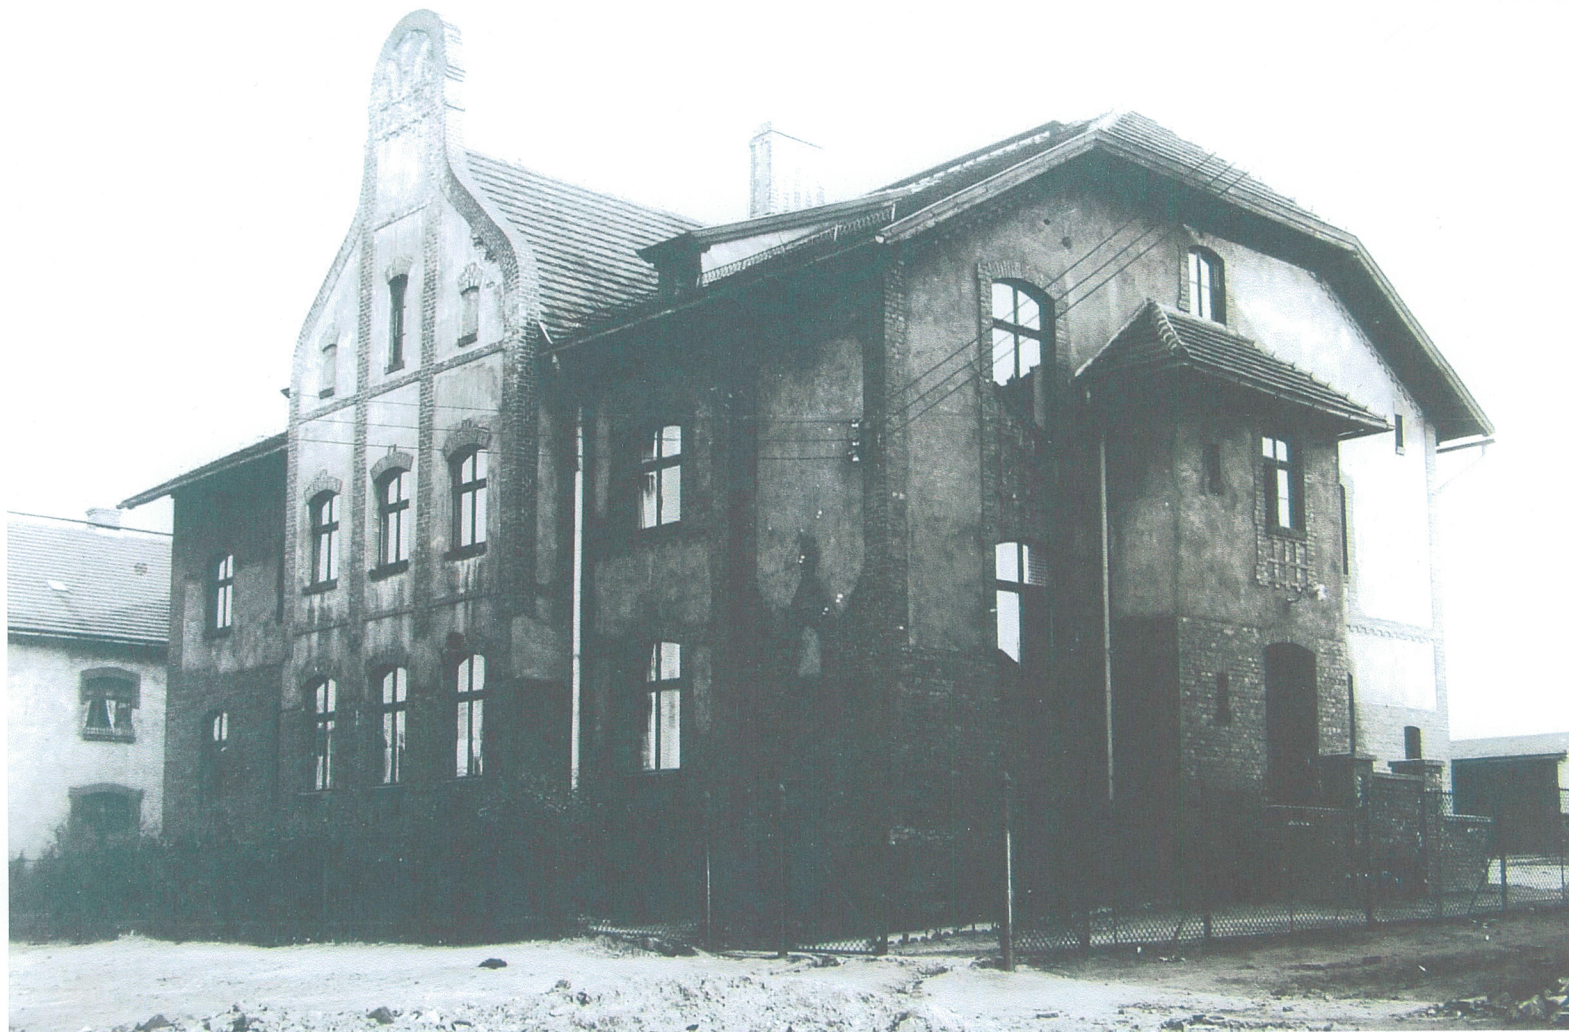
Reprodukcja fotografii budynku z roku około 1950

Budynek od początku istnienia nie zmienił w sposób zasadniczy formy zewnętrznej oraz układu funkcjonalnego. Zmianom uległo natomiast otoczenie obiektu - wykonano współczesne prefabrykowane ogrodzenie betonowe. Uproszczony został szczyt ryzalitu, zmieniono pokrycie dachu.
