KOŚCIÓŁ NMP WSPOMOŻENIA WIERNYCH

1928-1929

GLIWICE-SOŚNICA

ulica Ks. A. Stabika 9

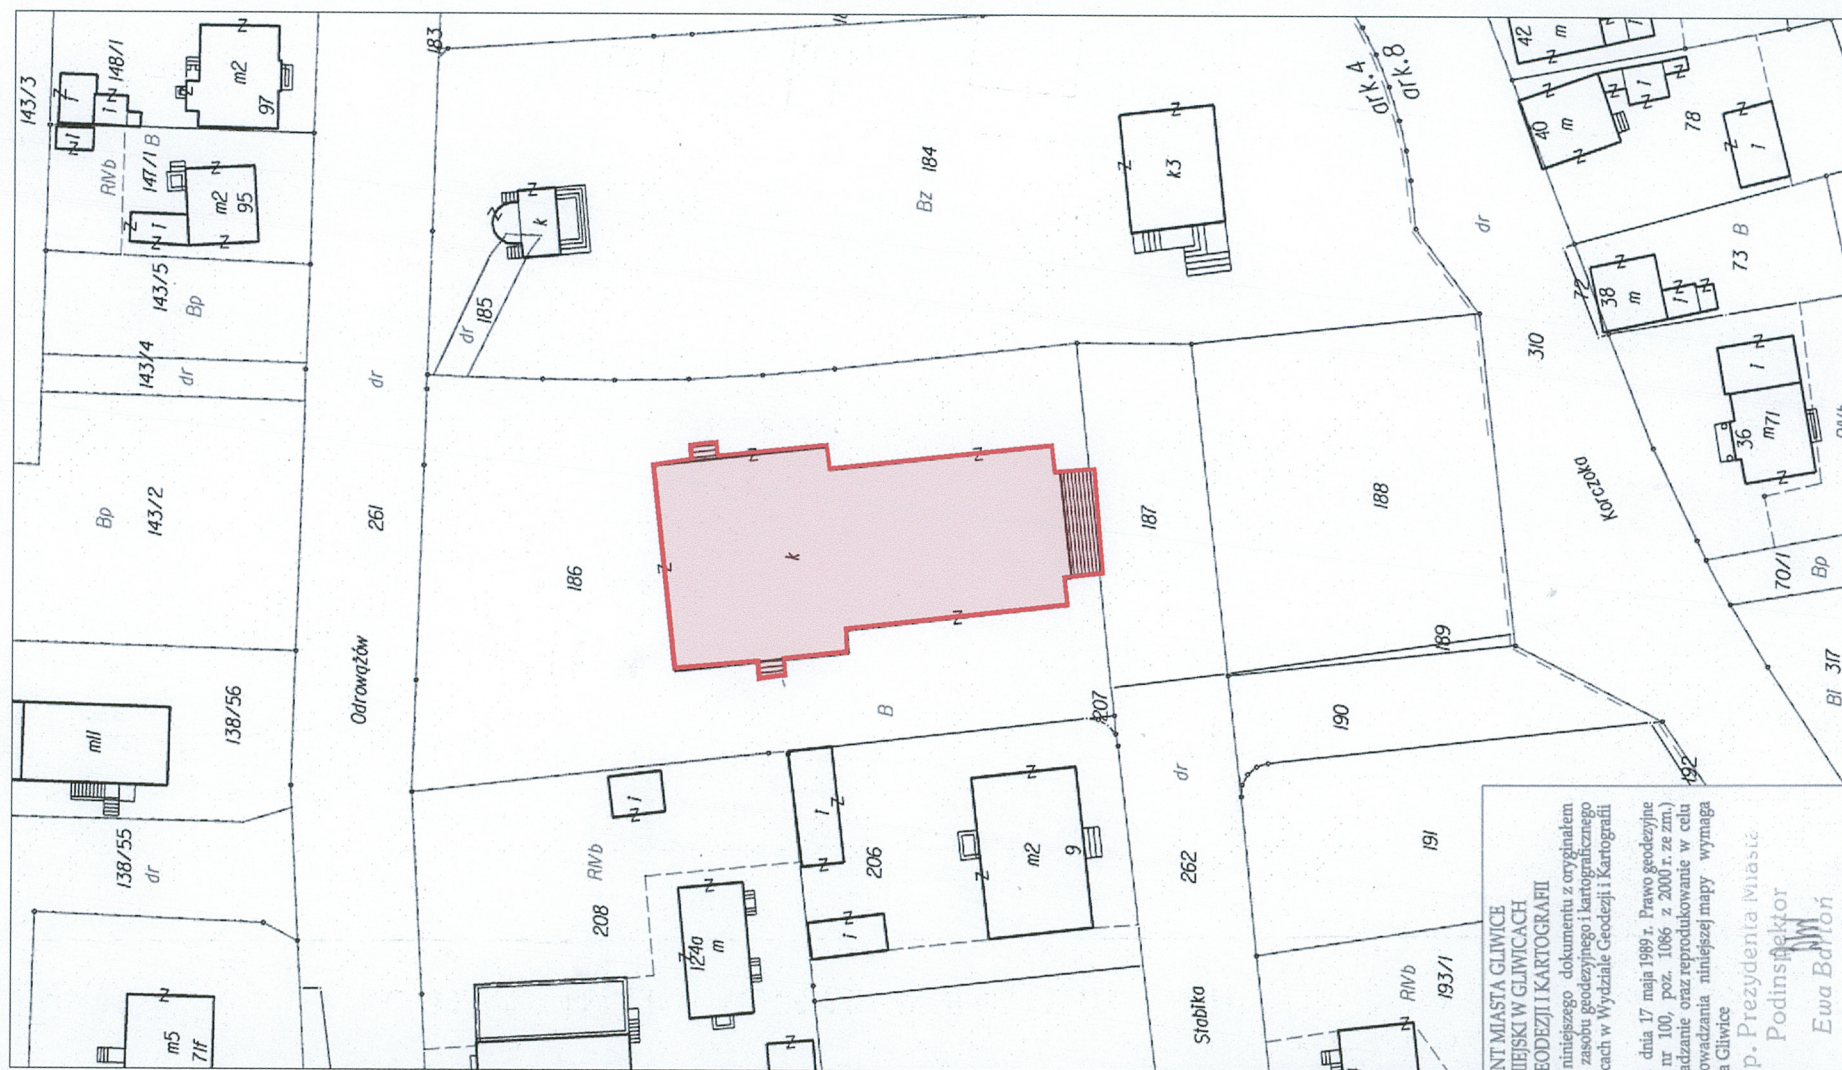
plan sytuacyjny

Sytuacja – Kościół usytuowany na osi północ - południe, zwrócony prezbiterium w kierunku północnym; zlokalizowany na północnym obrzeżu historycznego siedliska wsi na dużej działce pomiędzy ulicami ks. Korczoka i ks. Stabika (od południa), a Odrowążów (od północy), od zachodu z działką kościelną sąsiadującą wolnostojące budynki plebani (1936) i klasztoru sióstr Służebniczek NMP Niepokalanie Początej (1926), a od wschodu niezabudowany teren należący do parafii oraz dom katechetyczny (1988); w otoczeniu kościoła dominuje zabudowa mieszkaniowa z lat 20. XX w. oraz wielokondygnacyjne „deskowce” z lat 70. XX w. (na północ od ul. Odrowążów), które przewyższają bryłę świątyni.

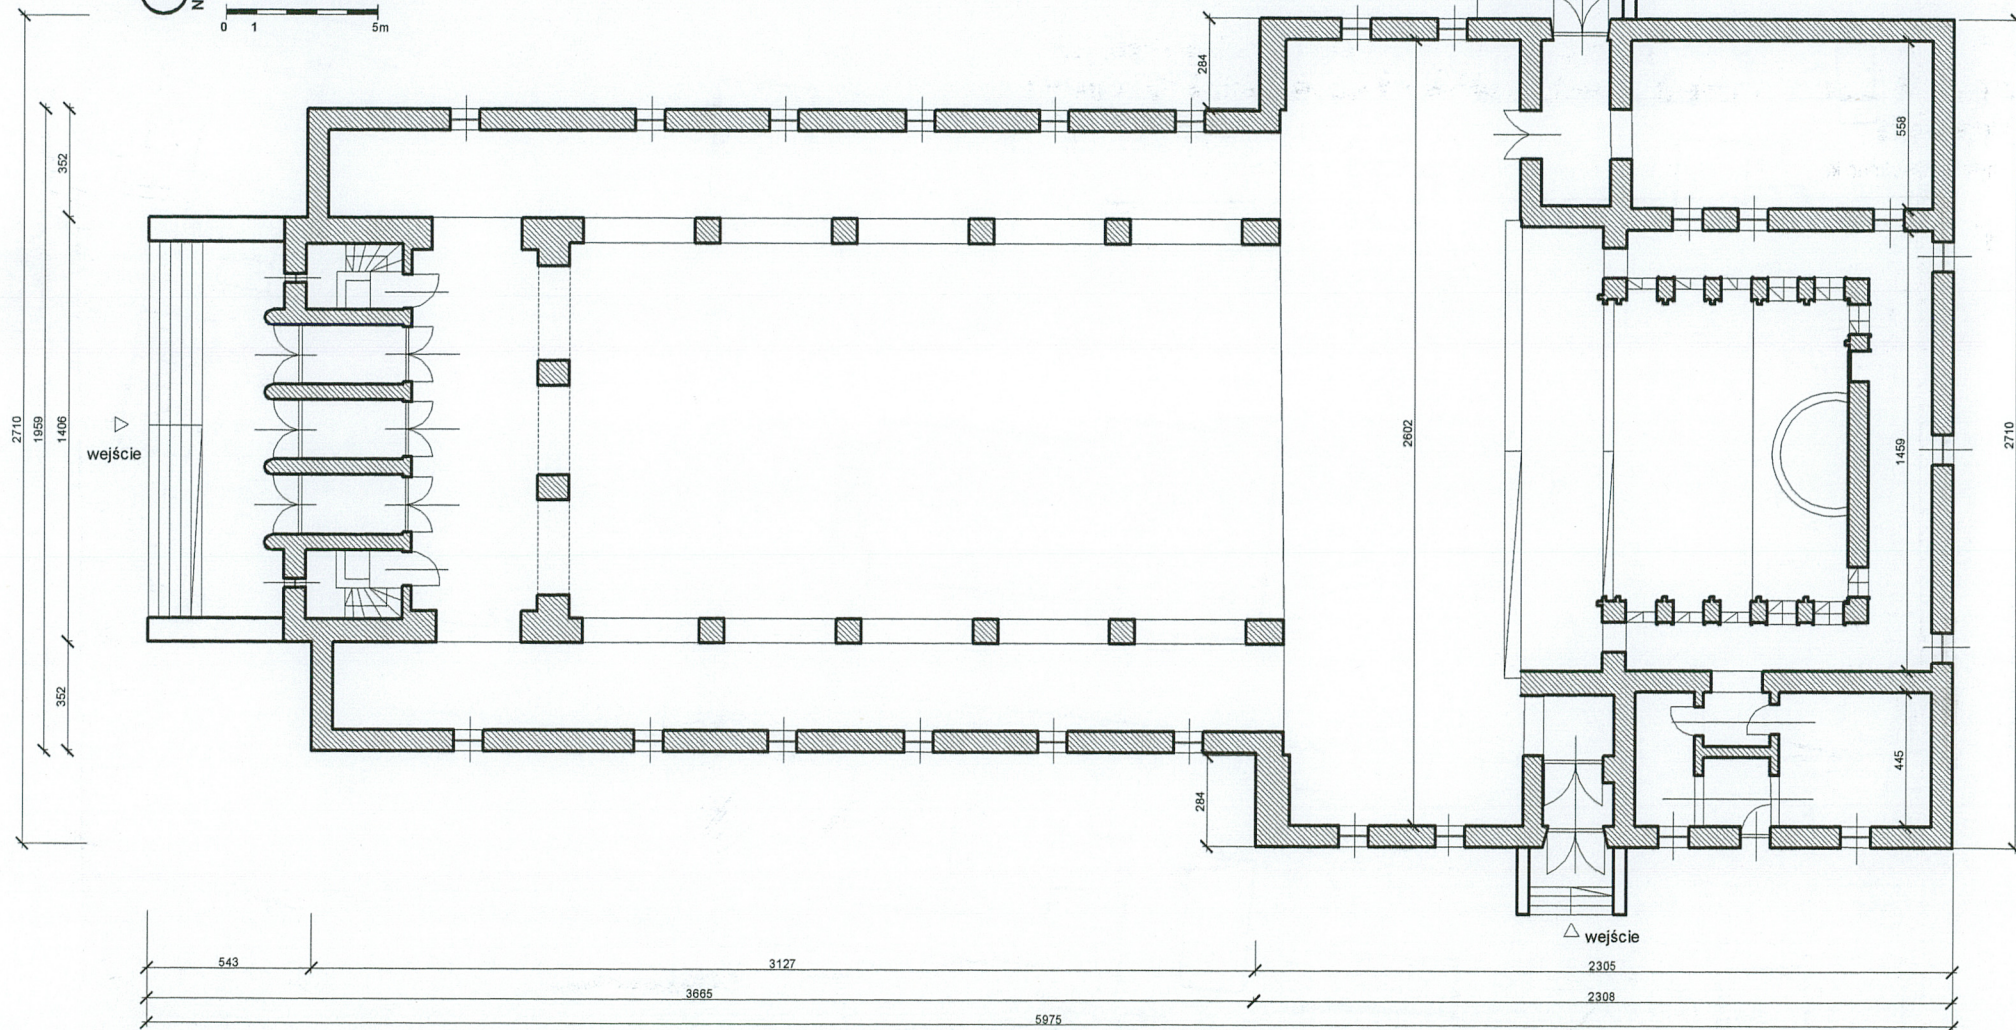
rzut przyziemia

Rzut – zbliżony do krzyża łacińskiego (nawa i prezbiterium z obejściami). Po bokach prezbiterium dwa, równej mu głębokości aneksy.

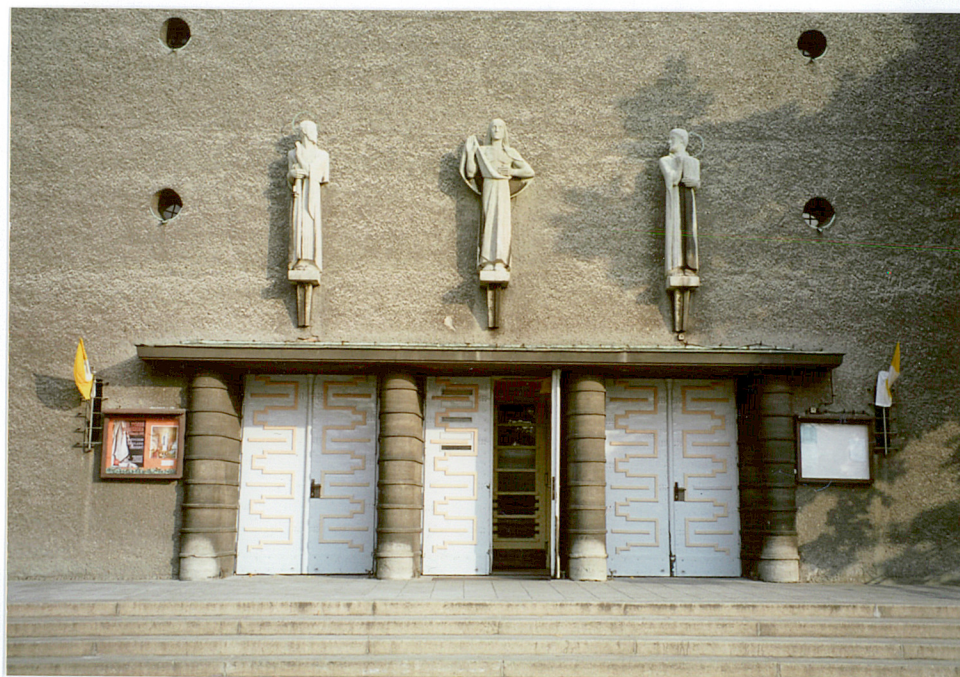
Fot. 2. Główne wejście do kościoła.

Stołarka drzwiowa – drzwi główne – drewniane, dwuskrzydłowe, pełne, płytowe z nałożonymi listwami w formie schodkowego meandra. Wewnętrzne drzwi główne – drewniane, dwuskrzydłowe, wahadłowe, przeszklone; przeszklenia dzielone na nierównomiernie szerokości poziome prostokąty. Wewnętrzne boczne – drewniane, jednoskrzydłowe, ramowe, przeszklone, z podziałem przeszklenia na poziome pola.

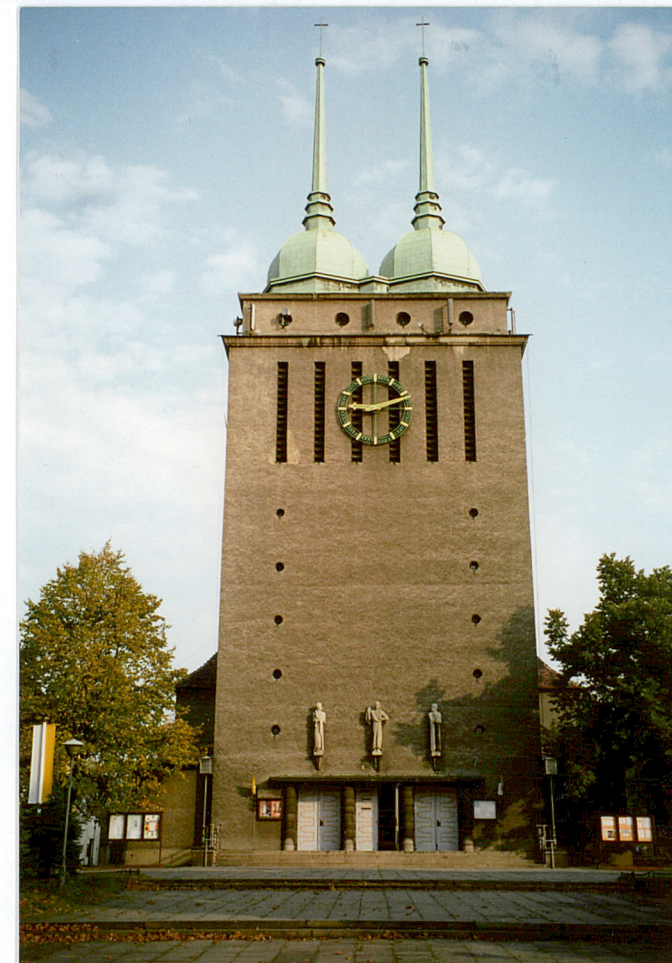
Fot. 3. Widok ogólny fasady zachodniej.

Elewacja południowa (fasada) – symetryczna, pięcioosiowa. Całość tynkowana teraboną. Osie 2 – 4 w ryzalicie westwerku. W centrum przyziemia troje prosto zamkniętych drzwi flankowanych masywnymi półokrągłymi słupami zdobionymi wypukłymi, nieregularnymi pasmami, na których niewielki prosty daszek. Nad wejściem, na prostych konsolach pełnoplastyczne figury Chrystusa Zmartwychwstałego (w centrum), św. Franciszka i św. Antoniego. W osiach 1 i 5 ślepe ściany obejścia prezbiterium, nad którymi widoczne ślepe ściany nawy głównej. W osiach 2 i 4 pięć poziomów małych okulusów. Powyżej sześć wąskich prosto, zamkniętych otworów przesłoniętych poziomymi żaluzjami. Na strefę otworów nałożona ażurowa tarcza zegarowa. Wyżej wydarty, prosty gzyms kordonowy. Drugi poziom wieży węższy od dolnego z czterema okulusami, zwieńczony prostym gzymsem koronującym. Powyżej dwa ośmioboczne, połączone ze sobą bębny i ośmioboczne helmy kielichowe z wysmukłymi, wysokimi sterczynami zwieńczonymi krzyżami na kulach.

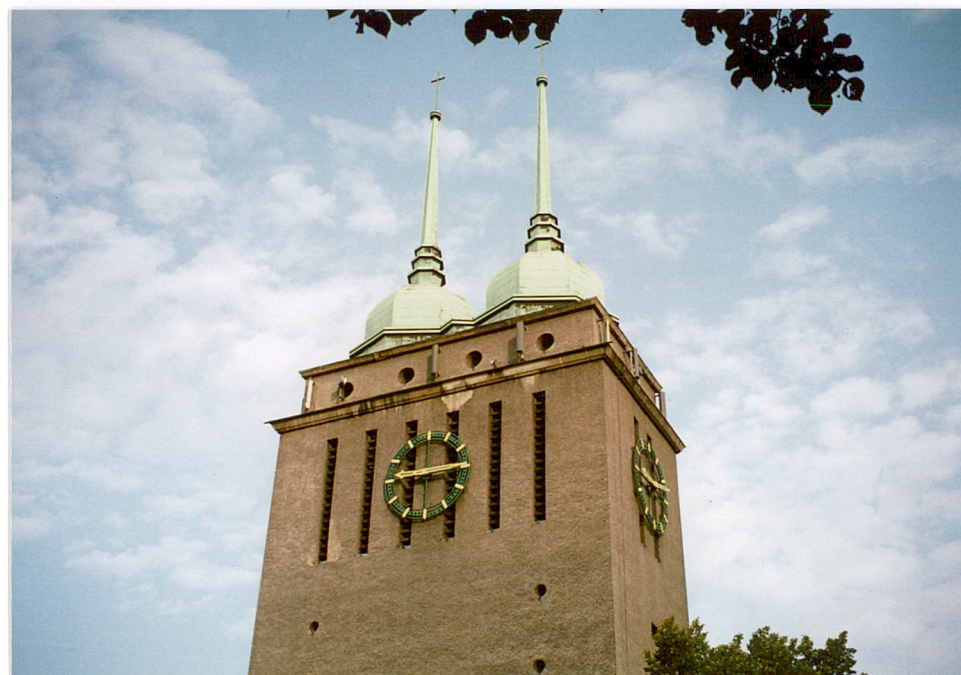
Fot. 5. Zwieńczenie fasady zachodniej (wieży kościelnej).

Bryła – rozczłonkowana, gabaryt zróżnicowany. Od południa masywny, dwupoziomowy westwerk z dwoma ośmiobocznymi bębniami zwieńczonymi helmami kielichowymi o wydłużonych, smukłych szpicach. Niższa od niego szeroka, nawa, kryta dachem czterospadowym o łamanych połaciach. Niższe od nawy, transept i prezbiterium kryte identycznymi dachami. Najniższe, kryte dachami jednospadowymi są obejścia nawy głównej oraz aneksy i obejście prezbiterium.

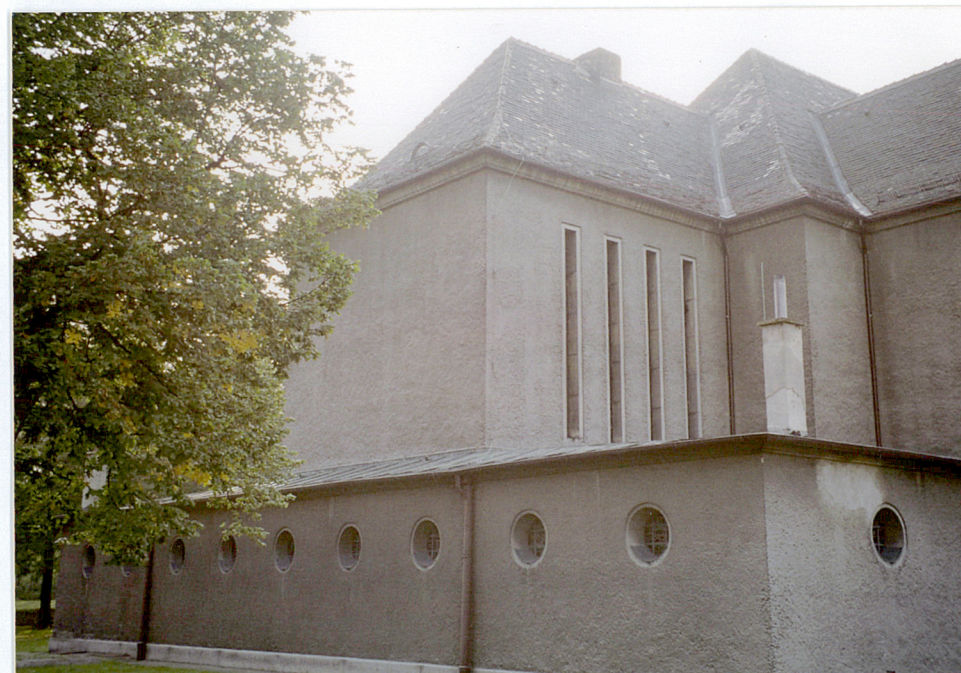
Fot. 7. Fragment elewacji północnej.

Elewacja północna – symetryczna, dziewięćosiowa. W przyziemiu obejście prezbiterium i aneksy z okulusami w osiach. Wyżej w osiach 1 – 2 i 8 – 9 ślepe ściany transeptu,; w osiach 3 i 7 ślepe ściany zamknięcia nawy głównej; w osiach 4 – 6 ślepa ściana zamknięcia prezbiterium.

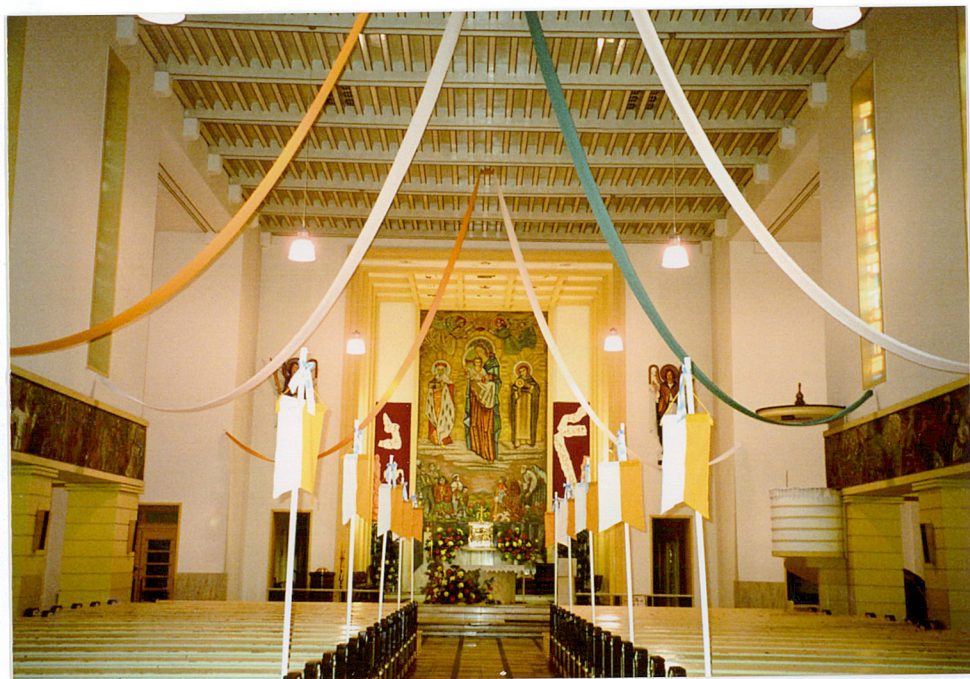
Fot. 8. Widok ogólny wnętrza kościoła w kierunku prezbiterium.

Wnętrze - praktycznie jednoprzestrzenne. Poprzez trzy wąskie sienie prowadzi przejście pod chór. Przestrzeń podchórowa i obejście nawy głównej otwierają się na nawę prostokątnymi przejściami, zielonymi masywnymi słupami zdobionymi pasami boniowania. Balustrada chóru pełna opracowana w mozaice z przedstawieniami cyklu chrystologicznego; pas mozaikowy przechodzi na ściany nawy ponad słupami. Nawa przekryta stropem poprzecznym belkowaniem wspartym na kostkowych konsolach. Przestrzeń pomiędzy belkami podzielona poprzecznymi do nich belkami na wąskie, prostokątne kasetony. Strop malowany na białe i złote. Witraże w okulusach z przedstawieniami świętych. Witraże w wysokich oknach z przedstawieniami scen z życia NMP i Chrystusa. Ramiona transeptu prosto otwarte na skrzyżowanie. Na stropie proste, sztukatorskie pola z rozetami. Witraże opracowane jak w nawie. Prezbiterium otwarte na skrzyżowanie jak transept, z wyodrębnionym rozglifieniem. W pierwszym przęśle prezbiterium sztukateria jak w ramionach transeptu. Przęsła prezbiterium akcentowane prostym, wypukłym laskowaniem, przechodzącym na stropie w kratownicę. W polach kratownicy złożone symbole. Kratownica przechodzi na ścianie szczytowej w obramienie obrazu ołtarzowego.

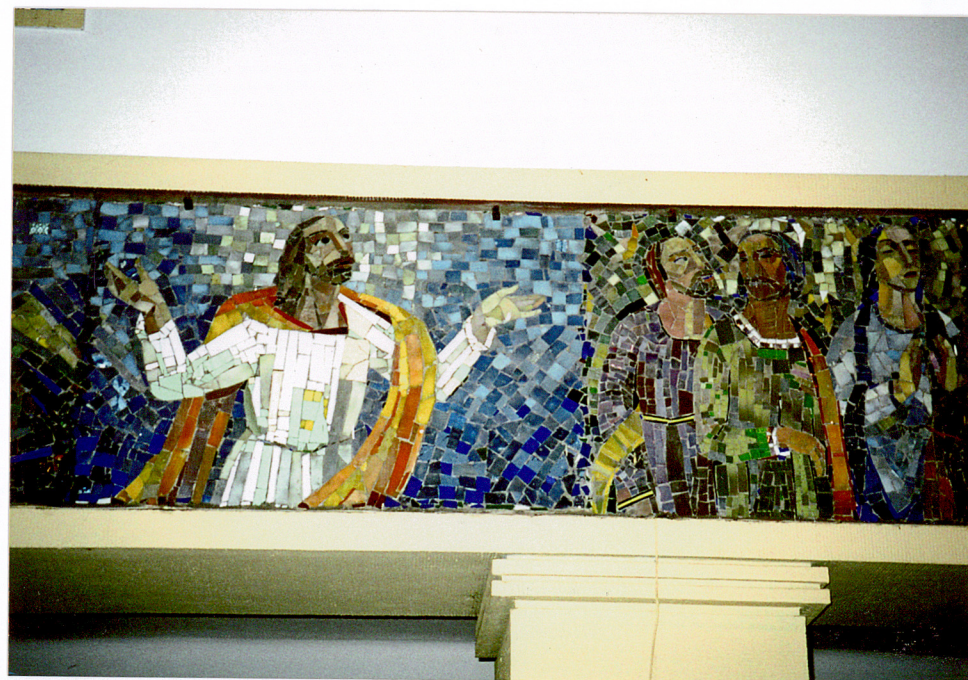
Fot. 21. Mozaika pasu fryzu na murze podokiennym nawy głównej.

- Mozaiki na ścianach nawy - Stanisław Szmuc , Kraków 1973
- Organy – firma Rieger Jägerndorf (Krnov) 1936 rozbudowane stopniowo w latach następnych do 1990 - firmy Mikliś Zabrze, Kaczmarek Kluczbork, Cichoń Gliwice

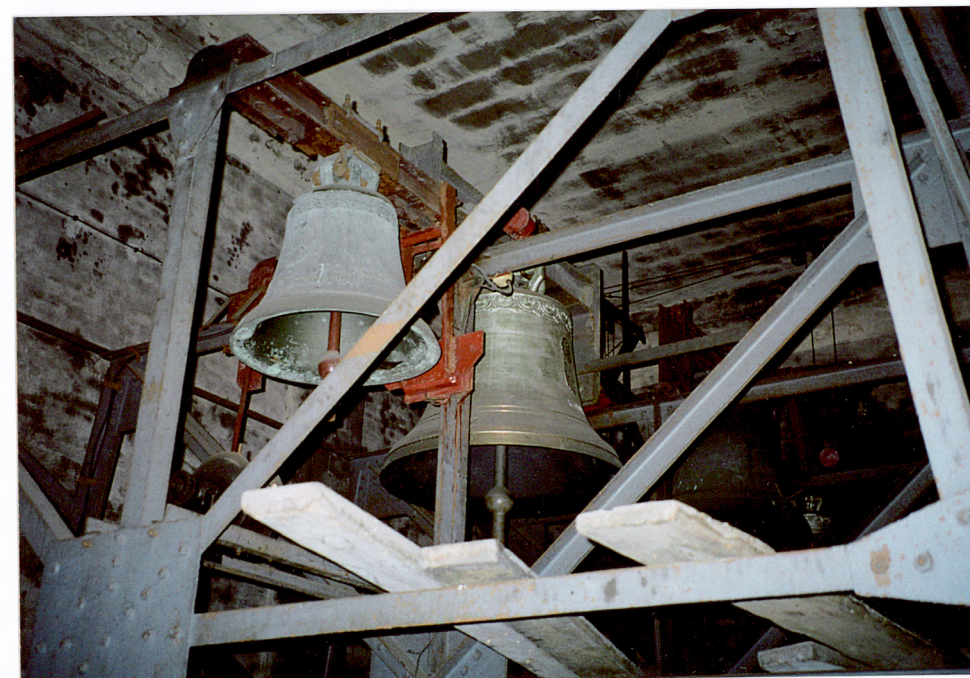
Fot. 23. Widok więźby dachowej.

Wieżba dachowa – drewniana, stolcowo – płatwiowa z zastrzałami; w wieżach wieszarowa.

<p>20. Najpilniejsze postulaty konserwatorskie</p> <ul style="list-style-type: none"> W najbliższej przyszłości wymiana ceramicznego pokrycia dachowego. Zalecić należy konserwację niektórych elementów wystroju wnętrza. Wpisać do rejestru zabytków kościół wraz z wyposażeniem wnętrza.

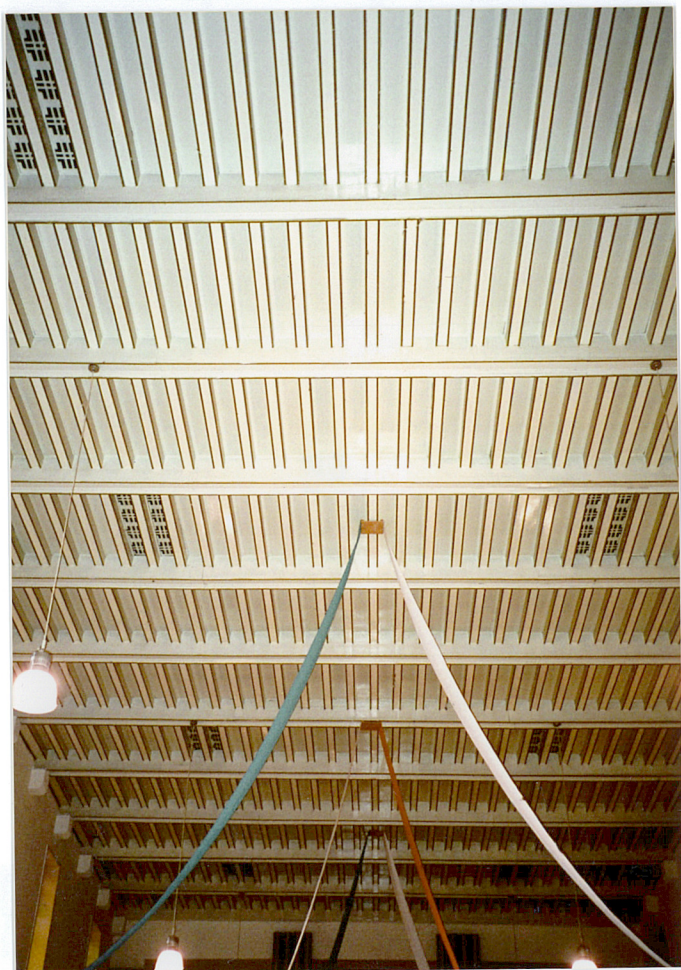
Fot. 24. Strop kasetonowy nawy głównej.

Sklepienia, stropy – płaskie drewniane belkowe, w prezbiterium strop kasetonowy
