KARTA EWIDENCYJNA ZABYTEKOW
ARCHITEKTURY I BUDOWNICTWA

PAŁAC, OB. HOTEL „ZAMEK”

ok. 1330; 1682 r.; XVIII w.; ok.
poł. XIX w.; 1907 r

CHAŁUPKI

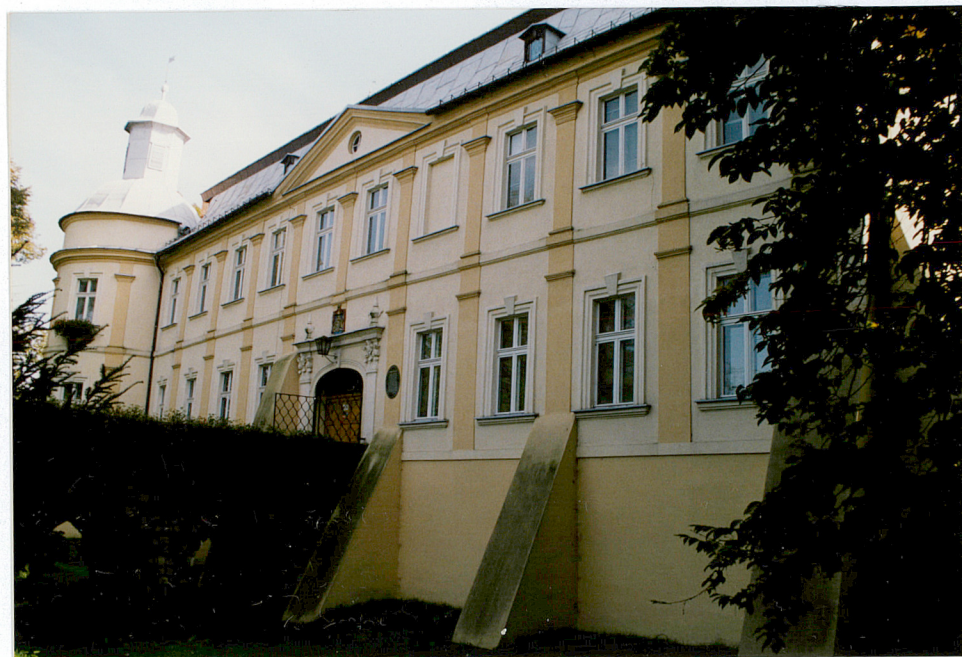
Elewacja pn. – fasada – 2-kond., na wysokiej kondygnacji cokołowej, rozczłonkowanej gęstym rytmem ukośnych przypór, sięgających ław podokiennych otworów okiennych parteru; 9-osiowa w 1-szej, 10-osiowa w 2-giej kondygnacji; w przyziemiu dwie środkowe osie zajmuje szeroki otwór bramny, akcentujący oś środkową, obramiony płaskim neobarokowym portalem, z korynckimi pilastrami, na których profilowany gierowany gzyms, zwieńczony centralnym kartuszem herbowym z herbem Rotschildów i dewizą rodziny: CONCORDIA, INTEGRITAS, INDUSTRIA, po bokach zdobne klasycyzujące wazony; gęsty układ ujednoliconych otworów okiennych i pilastrów rozdzielających osie oraz gzymsów: cokołowego, kordonowego i wieńczącego, tworzą system intensywnie rytmiczujący fasadę; nad częścią środkową elewacji mały trójkątny szczyt z centralnym okulusem; we wsch. narożniku fasady 2-kond. cylindryczna wieża, powtarzająca jej podziały architektoniczne.

2. Fasada – widok od zach. z cokołem.

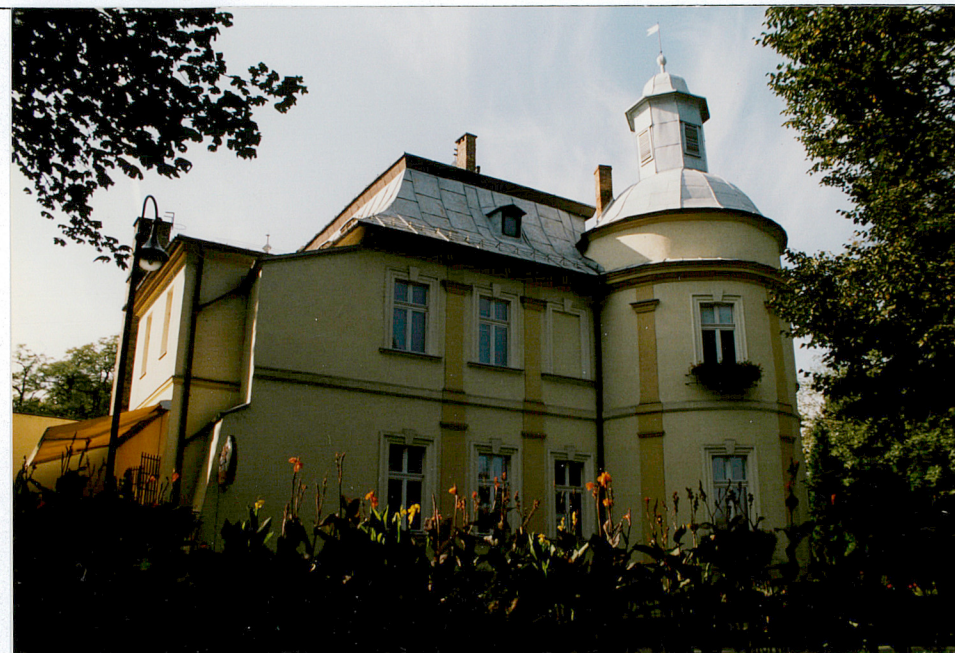
Elewacja wsch. – 3-osiowa, 2-kondygnacyjna; zdominowana przez przysadzistą narożną wieżę pn.; podziały architektoniczne i kompozycja podobne jak w fasadzie; wysoki cokół, mieści kondygnację piwnic, do których wiodą dwa niesymetrycznie rozmieszczone otwory wejściowe; wysokość cokołu zmniejsza się ku pd.; od pd. niewielki, nie oddzielony

3. Elewacja wsch.

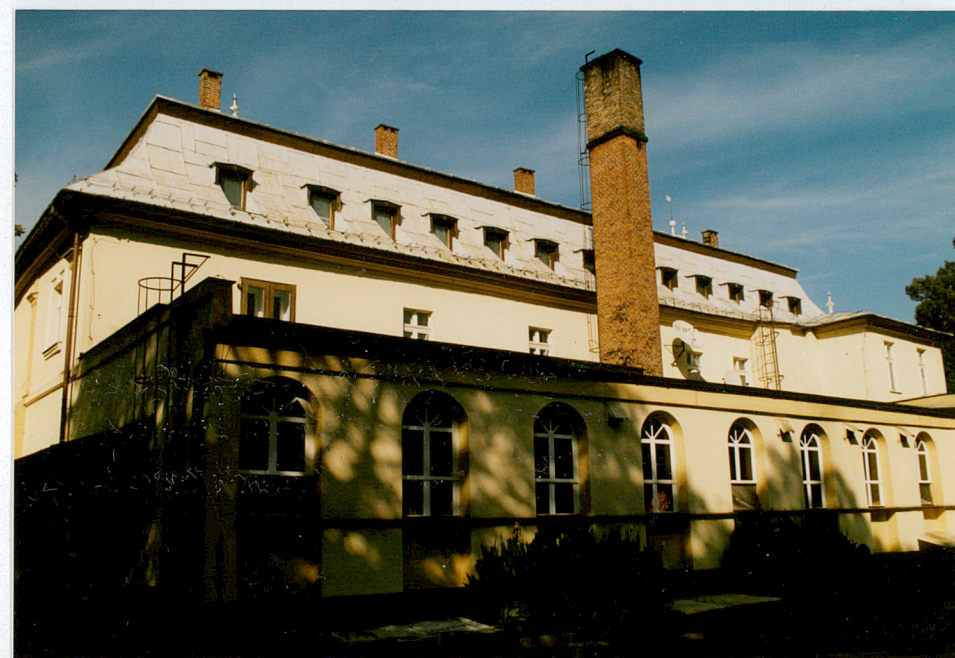
Elewacja pd. – przesłonięta w dolnej kondygnacji współczesną przybudówką zaplecza kuchennego, z 2-kond. 2-osiowym ryzalitem wsch., w którym zewnętrzny wsch. otwór drzwiowy; elewacja korpusu gładka, rozczłonkowana tylko regularnym rytmem, pozbawionych obramień, ujednoliconych otworów okiennych i zwieńczona profilowanym gzymsem; w dolnej połaci dachu szereg współczesnych lukarn z oknami pokoi hotelowych poddasza.

4. Elewacja pd., widok od zach.

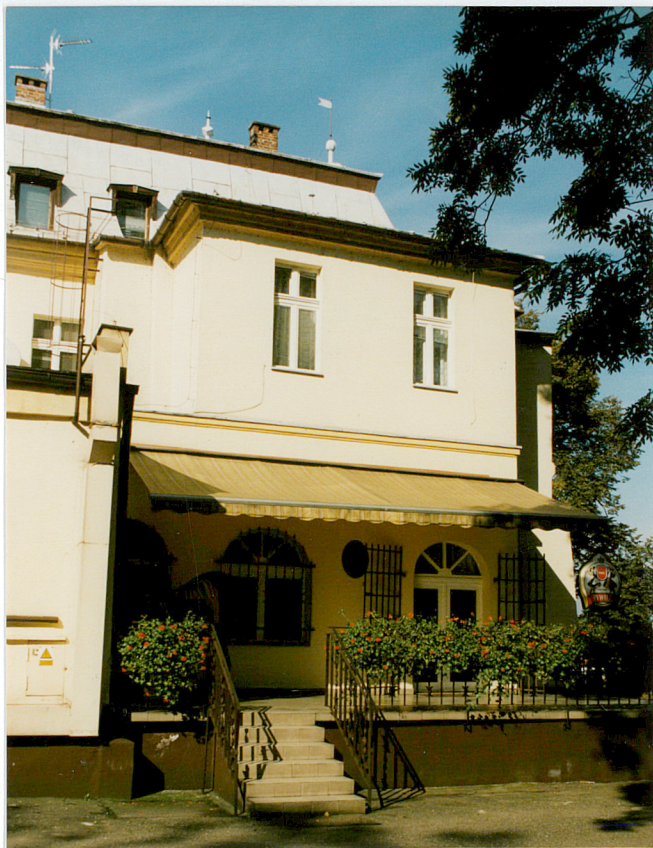
- 5. Ryzalit pd.
- 6. Elewacja zach.
- 7. Główna brama pałacu.
- 8. Typowe okno.

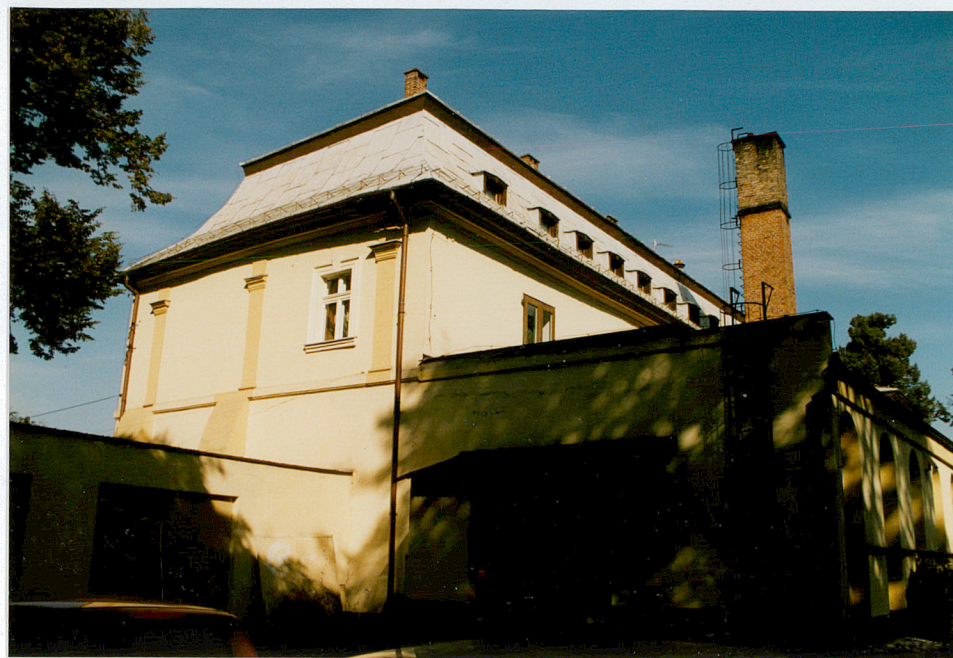
6.

Elewacja zach. – rozczłonkowana w 1-szej kondygnacji ukośnymi przyporami sięgającymi gzymsu kordonowego, które w większej części obudowane dostawionymi do ściany niskimi garażami; kondygnacja piętra oddzielona gzymsem kordonowym, 2-osiowa, z podziałami pilastrowymi i jednym otworem okiennym w osi pd., ujętym w profilowane obramienie z klincowym zwornikiem w kluczu.

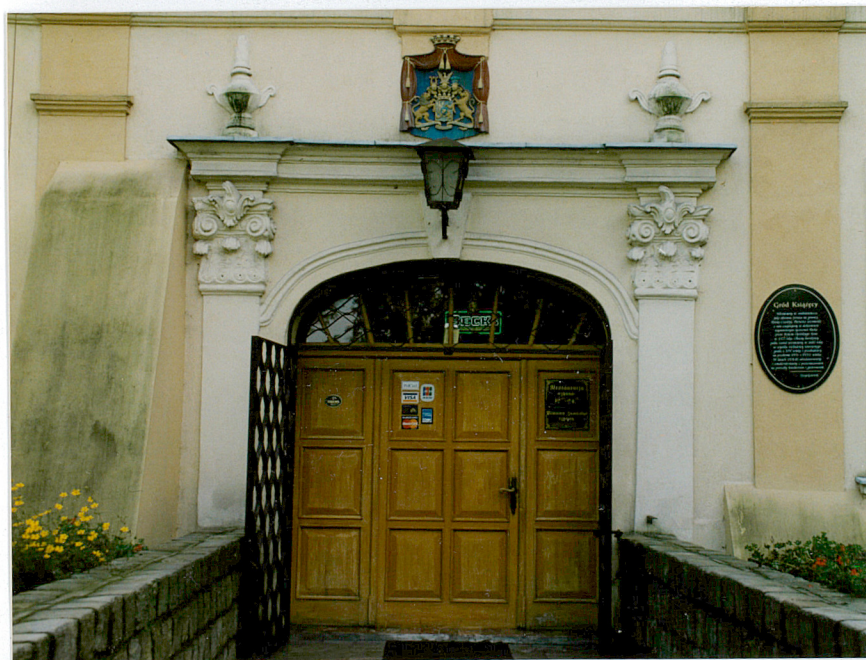
7.

Otwory drzwiowe zewnętrzne. Główne wejście umieszczono na osi środkowej fasady, stanowi je szeroki otwór w kształcie prostokąta leżącego, zamknięty łukiem koszowym, ujęty w neobarokowy portal z płaskich pilastrów korynckich, dźwigających profilowany gierowany gzyms, zwieńczony herbem Rotschildów i flankującymi go, klasycyzującymi wazonami; stolarka drzwiowa współczesna, drzwi prostokątne, jednoskrzydłowe, ramowo-płycinowe, uzupełnione po bokach fragmentami drewnianego przepierzenia, nad całością nadświetle, z promieniście ułożonymi listwami. Wejście w skrajnej wsch. osi elewacji tylnej, wiodące do restauracji – duży prostokątny otwór zamknięty pełnolukowo, nawiązuje do formy otworów okiennych dobudówki kuchennej; drzwi tarasowe, 2-skrzydłowe, przeszklone, z półkolistym nadświetlem, współczesne. W elewacji wsch. dwa zewnętrzne otwory drzwiowe, prowadzące kondygnacji piwnic: smukły i wysoki, prostokątny, w szerokim opaskowym obramieniu, w którym 2-skrzydłowe drzwi metalowe oraz mniejszy, o typowych wymiarach i proporcjach, z jednoskrzydłowymi drzwiami płytowymi; także współczesny otwór z typową stolarką stanowi bezpośrednie wejście zach. do przybudówki kuchennej.

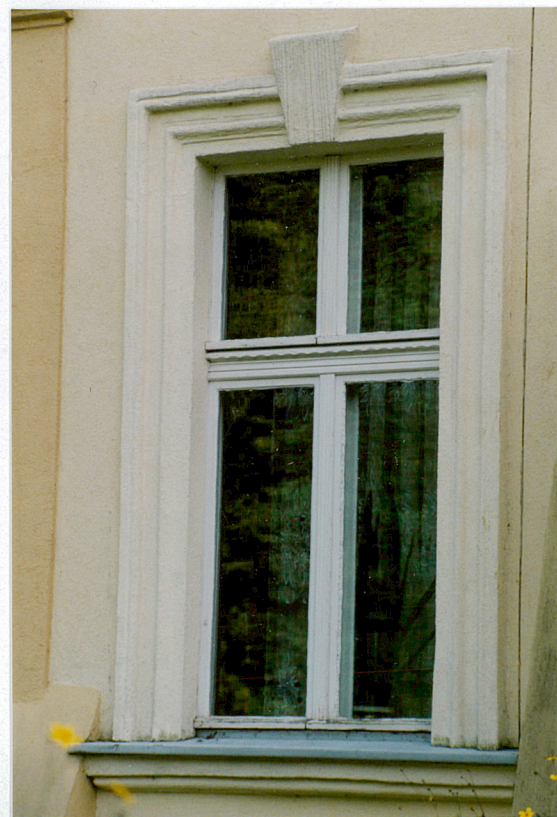
8.

Otwory. *Otwory okienne* ujednolicone w poszczególnych częściach budowli, w regularnym układzie, stanowią jeden z głównych elementów artykulacji ścian. Pierwotny układ i forma otworów okiennych zachowane najlepiej w fasadzie; otwory ujednolicone w kształtach, w przyziemiu nieco smuklejsze, ujęte w identyczne profilowane obramienia z klinowymi zwornikami w kluczu, gęstym rytmem rozczłonkują powierzchnię ścian w dwóch kondygnacjach; okna drewniane skrzynkowe, 2-skrzydłowe, z profilowanym śłemeniem przechodzącym w krzyżu pozornym; akcentem podkreślającym oś środkową fasady jest mały okulus w szczycie, wieńczącym część środkową. Identyczne otwory, o takiej samej dyspozycji, przepruwają ścianę elewacji bocznej, wsch. i wieżę (wieża 2-osiova, rytm otworów mniej zwarty); część otworów zblendowana (pojedyncze otwory fasady i elew. wsch.), część zamurowana na gładko wskutek przebudów (większość otworów elewacji zach.). Elewacja tylna w kondygnacji przyziemia przesłonięta współczesną przybudówką zaplecza kuchennego; otwory okienne przepruwają ściany korpusu w kondygnacji piętra – układ regularny, kształty i proporcje otworów oraz stolarka okienna zbliżone do otworów w pozostałych elewacjach, różnicę stanowi brak obramień okiennych; ściana przybudówki artykułowana regularnym rytmem dużych, zamkniętych pełnolukowo otworów, podobne, bardziej przysadziste otwory w ryzalicie wsch. elewacji tylnej; stolarka okienna współczesna; dolna połać dachowa przepruta rzędem współczesnych lukarn z ujednoliconymi

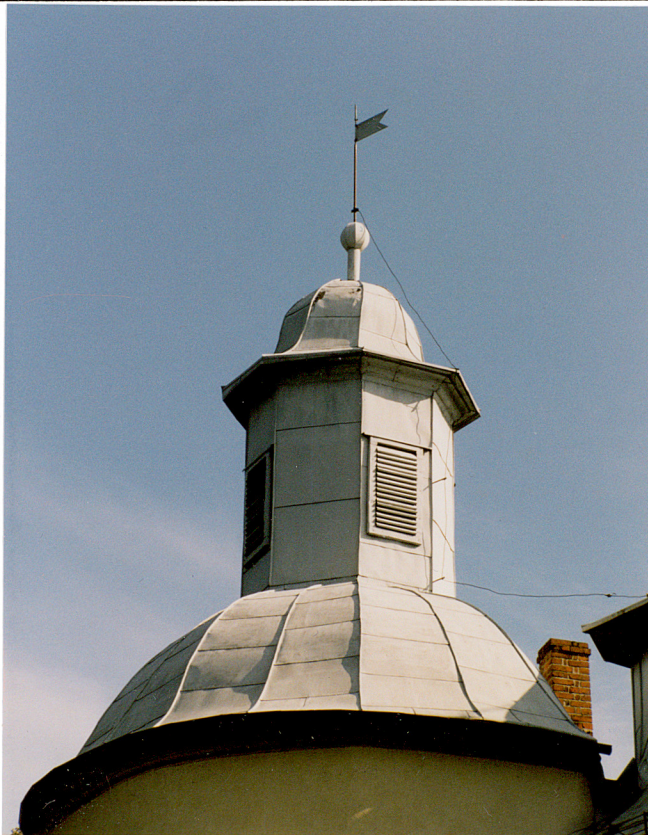
9. Dach wieży.
10. Herb Rotschildów w fasadzie.
11. Hol z klatką schodową.

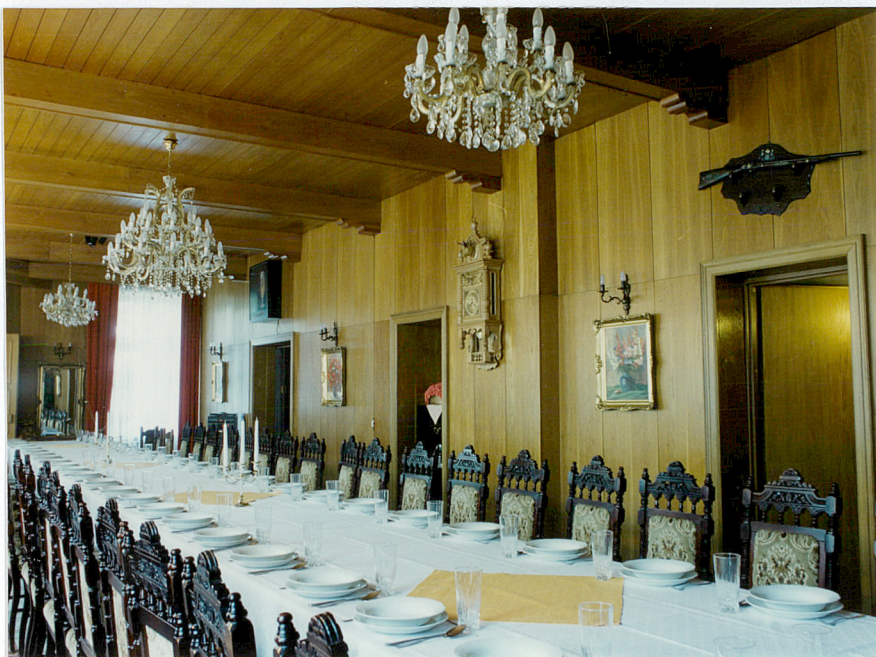
12. Główna sala jadalna.
13. Klatka schodowa
14. Przejście do ryzalitu.
15. Przyziemie wieży.

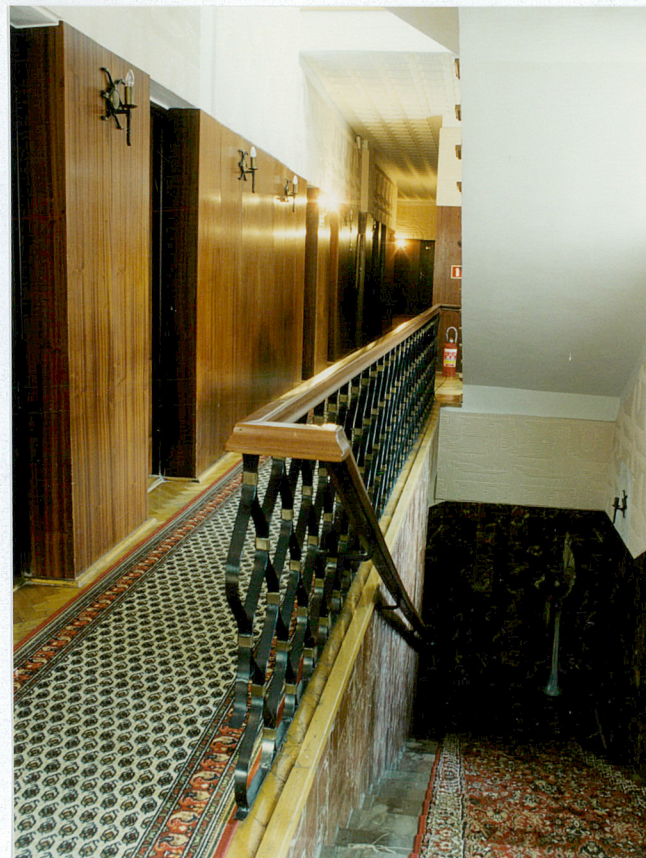
13.

Schody wewnętrzne. Jedyna klatka schodowa, umożliwiająca komunikację z kondygnacjami hotelowymi usytuowana została w tylnej części holu, przy ścianie oddzielającej zach. część przyziemia; schody 2-biegowe łamane ze spocznikiem, szerokie, ograniczone od zewnątrz współczesną metalową balustradą z drewnianą poręczą, stopnie wiodące na piętro wyłożone płytkami sztucznego marmuru; schody prowadzące na poddasze takie same, drewniane. Schody piwniczne wąskie betonowe zabiegowe. Poza tym w przyziemiu występuje kilka krótkich prostych, parostopniowych biegów schodowych, wyrównujących zróżnicowane poziomy pomieszczeń przyziemia (z niższego poziomu drink-baru do holu, z holu, do wyżej nieco położonej głównej sali jadalnej, na podest sanitariatów w holu).

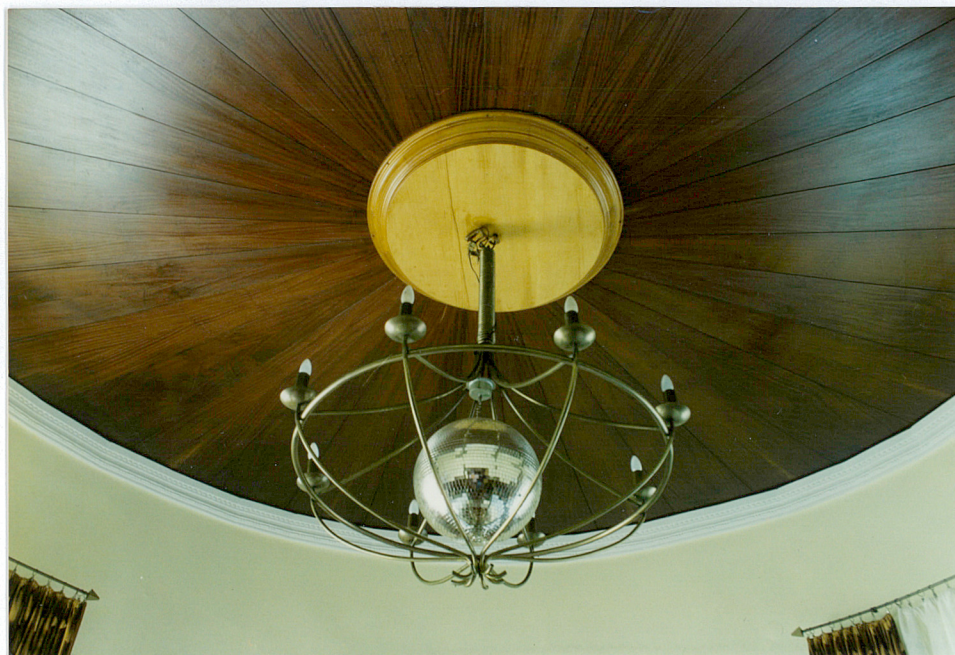
16.

12. Strop w przyziemiu wieży.

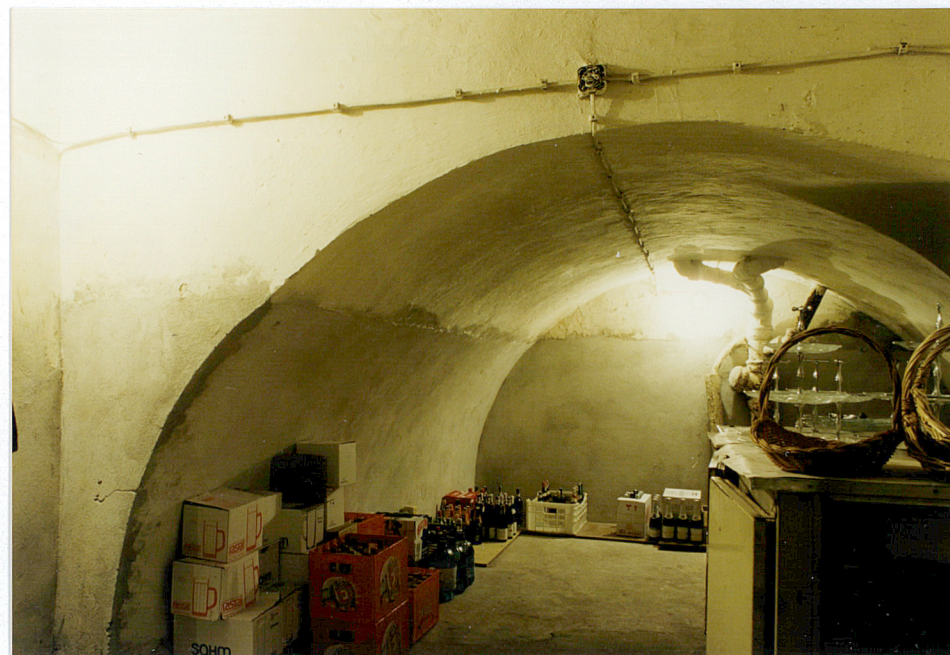
17.

Sklepienia i stropy. Kondygnacja piwnic z ceramicznymi sklepieniami odcinkowymi lub pełnymi kolebkowymi, często z nieregularnymi lunetami. Prawie wszystkie pomieszczenia kondygnacji naziemnych nakryte stropami płaskimi, z wyjątkiem trzech niewielkich wewnątrz traktu pd. – dwa małe, wydłużone, pomieszczenia zaplecza drinku-baru przesłonięte pełnymi sklepieniami kolebkowymi, część pd. holu (szatnia) sklepiona czeską kapą; w części restauracyjnej budynku współczesne, stylizowane stropy drewniane belkowe nagie a w przyziemiu wieży dekoracyjna podsufitka stropowa z promieniście układanych desek w kształcie klinów; pozostałe stropy wszystkich kondygnacji naziemnych tynkowane.

13. Wnętrze piwnic.
