OFICyna MIESZKALNA, tzw. CZERWONA WILLA
w zespole pałacowo-parkowym

ok. 1908 r.

BRYNEK

OFICyna, tzw. CZERWONA WILLA**w zespole pałacowo-parkowym**

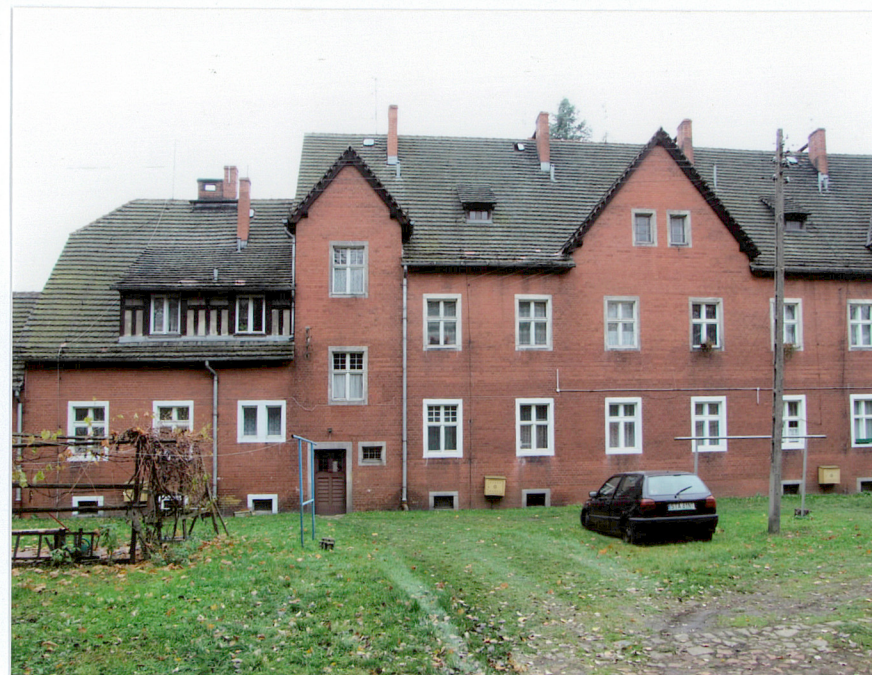
1. Czerwona Willa – widok od pd.-wsch.
2. Fasada budynku, część zach.
3. Elewacja tylna, fragment wsch.
4. Elewacja tylna, fragment zach.
5. Otwór drzwi zewnętrznych.
6. Klatka schodowa.
7. Przejście między sienią i klatką schodową.
8. Schody do piwnicy.
9. Sklepienie piwnicy.
10. Fragment strychu z więźbą dachową.
11. Archiwalna fot. z ok. 1910 – oficyna widziana od pd.-zach.

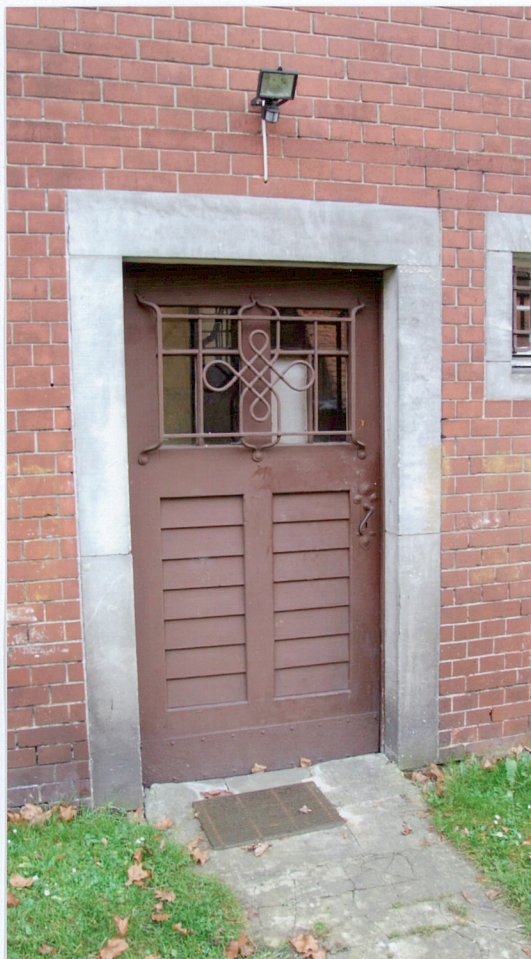
5.

Otwory drzwiowe zewnętrzne. Otwory drzwiowe rozmieszczone symetrycznie, po dwa w dłuższych elewacjach: niewielkie, prostokątne z prostymi zamknięciami, ujęte w obramienia z prostych bloków piaskowca; drzwi jednoskrzydłowe, ramowo-płycinowe, w dolnych płycinach opierane listwami w poziomie, w górnych przeszklone, z zachowanymi w otworach elewacji tylnej, ozdobnymi kratami. Na osi środkowej fasady para dużych otworów bramnych z odcinkowymi zamknięciami; otwory w kamiennych obramieniach z ciosów; w otworach dwuskrzydłowe wrota ramowo-płycinowe, z ozdobnymi okuciami zawiasowymi. W części wsch. budynku pierwotny dwuprzęsłowy podcień arkadowy, z para pełnołukowych arkad rozdzielonych kolumną, które wtórnie zabudowane współczesnymi drewnianymi przepierzeniami z desek; w przepierzeniu zach. jednoskrzydłowe pełne drzwi.

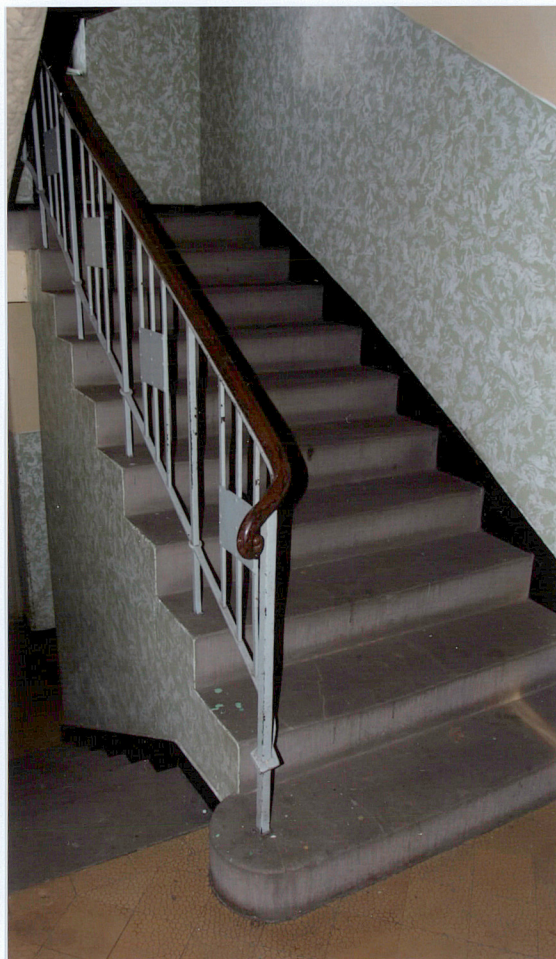
6.

Schody. *Schody wewnętrzne.* W tylnym traktcie ciągu oficyn zlokalizowano dwie, symetrycznie rozmieszczone klatki schodowe; schody dwubiegowe powrotne ze spocznikami, ograniczone metalową balustradą z prostych graniastych prętów, niosących drewnianą balustradę; schody z piaskowca. Klatki schodowe poprzedzone w traktcie frontowym sieniami, w których po cztery kamienne stopnie wiodące na wyższy poziom korytarza i klatki schodowej. Schody do piwnicy o krótkim prostym biegu, murowane z cegły.

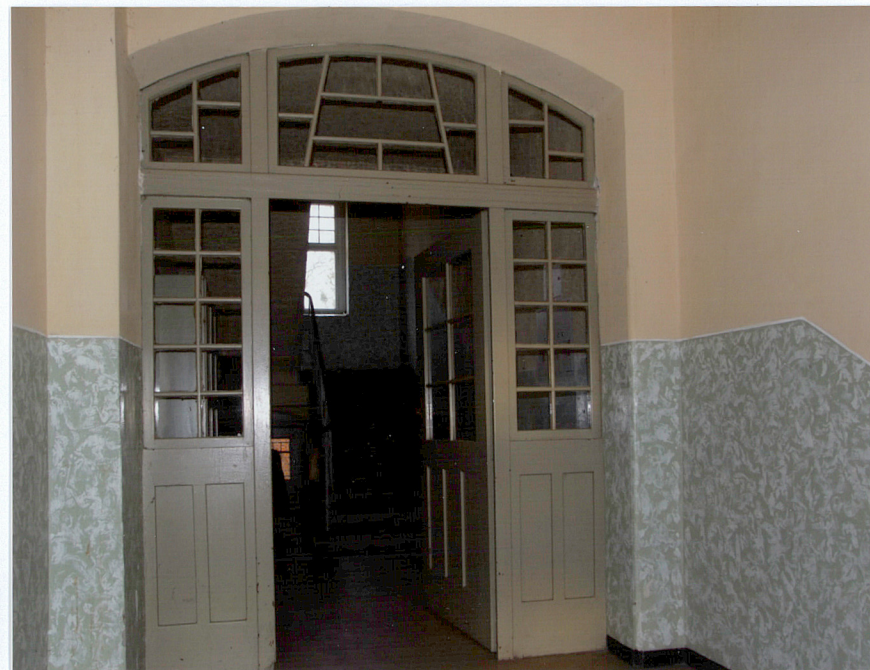
7.

Otwory drzwiowe wewnętrzne. Sień połączona z klatką schodową dużym prostokątnym przejściem zamkniętym odcinkowo, w którym drewniane, ramowo-płycinowe, przeszklone w ponad połowie przepierzenie; w przepierzeniu jednoskrzydłowe drzwi; przeszklone części skrzydła drzwiowego i przepierzenia dzielone szczeblinami krzyżowymi. Pozostałe wewnętrzne otwory drzwiowe niewielkie, prostokątne, z jednoskrzydłowymi drzwiami ramowo-płycinowymi.

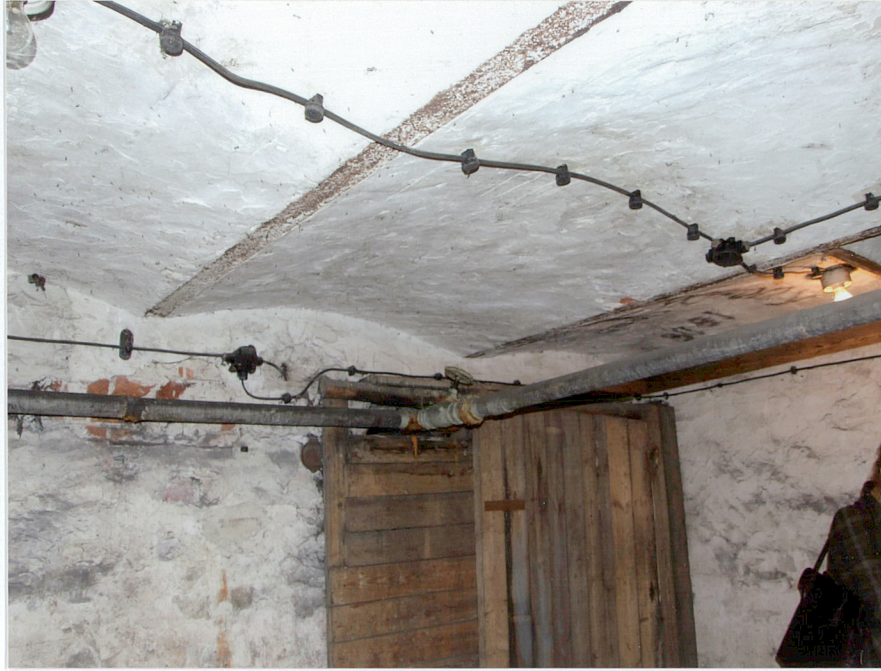
9.

Sklepienia i stropy. Nad piwnicami stropy ceramiczne odcinkowe na belkach stalowych i stropy Kleina; wyżej stropy drewniane belkowe z tynkowanymi podsufitkami.

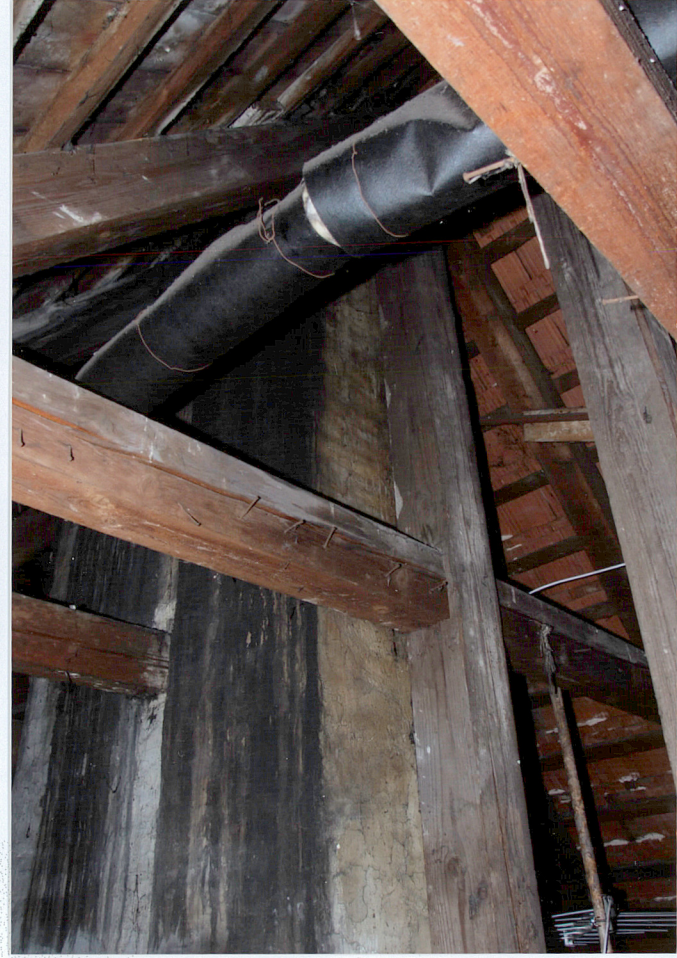
10.

Wieżba dachowa. Konstrukcja dachu drewniana; wieżba płatwiowo-kleszczowa z jętkami, na pojedynczej ścianie stolcowej podtrzymującej płatew kalenicową, konstrukcja wzmocniona zastrzałami w płaszczyźnie więźarów i mieczami w kierunku kalenicowym.
