KOŚCIÓŁ PIELGRZYMKOWY PW. ŚW. URBANA

1779 r

TWORKÓW

KOŚCIÓŁ ŚW. URBANA

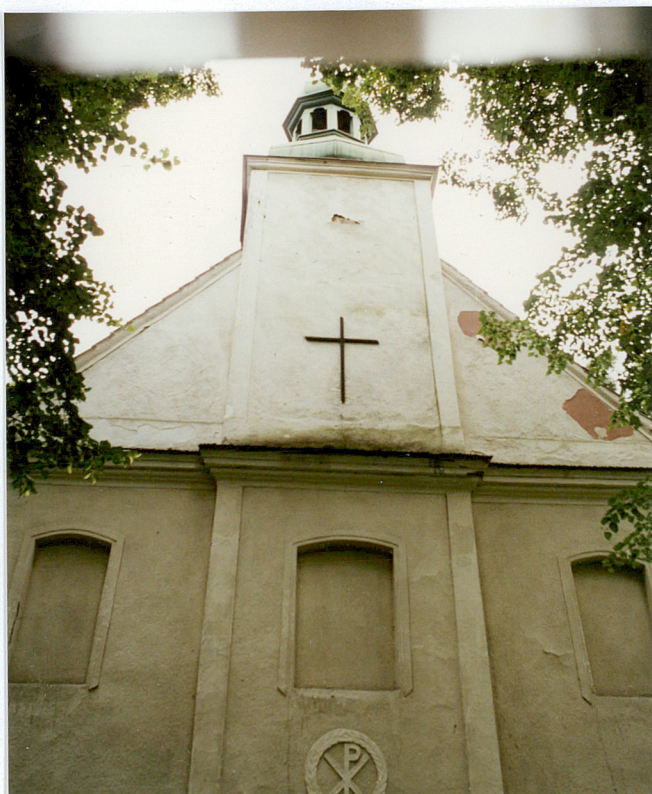
Elewacja zach. – fasada. — 2-kond., 3-osiowa, o symetrycznej, dośrodkowej kompozycji; elewacja ujęta w skromną dekorację ramową, posadowiona na występującym cokole, zwieńczona trójkątnym ślepym szczytem; oś środkowa akcentowana pseudoryzalitem, przechodzącym ponad wierzchołkiem szczytu w krótką wieżyczkę; w jego przyziemiu główne wejście kościelne; elewacja rozczłonkowana 3-ma blendami okiennymi o odcinkowych zamknięciach, ze środkową wyróżnioną nieco większymi wymiarami i bardziej krępych proporcjami; między otworem drzwiowym i blendą okienną skromna dekoracja modelowana w tynku przedstawiająca monogram Chrystusa pod postacią krzyża monogramatycznego w wieńcu oraz data budowy kościoła: Anno Domini / 1779.

2. Górna kond. i szczyt fasady.

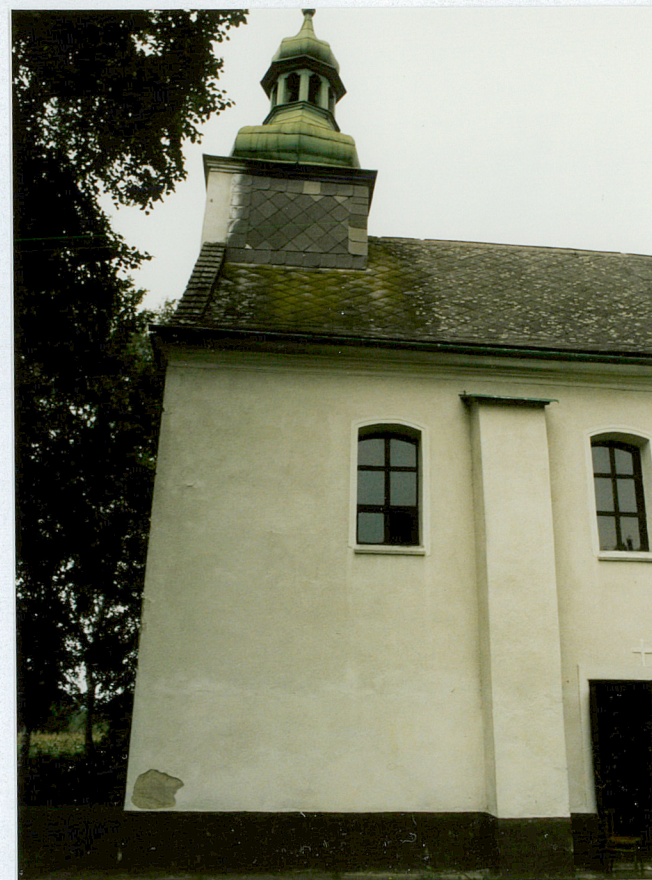
3. Część zach. elewacji pd.

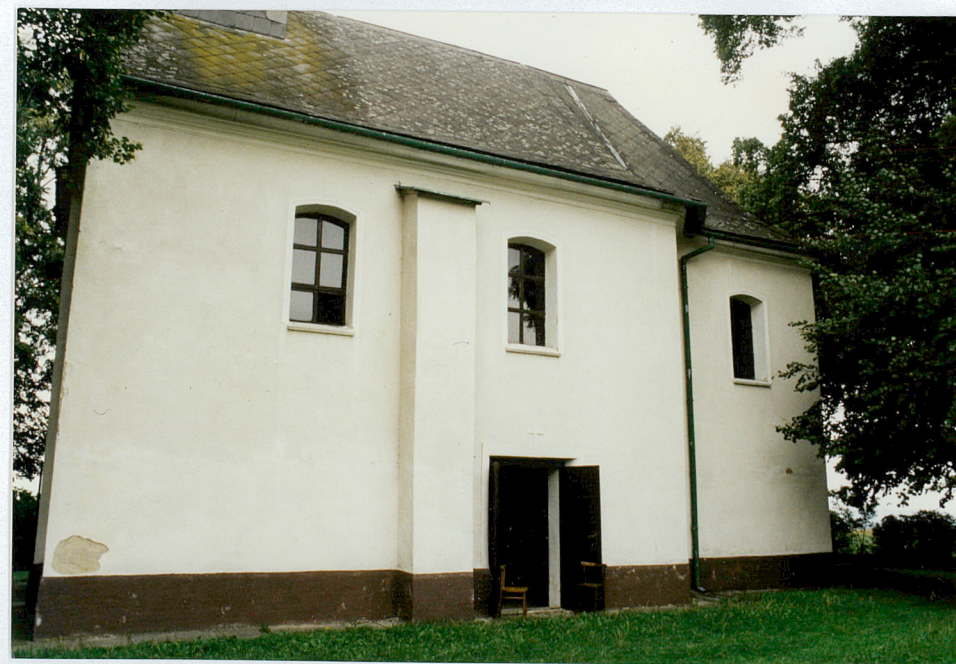
Elewacja pd. — 3-osiowa, 2-kondygnacyjna, 2-częściowa; posadowiona na prostym występującym cokole; 2-osiowa, 2-kond. nawa, rozczłonkowana środkową prostą przyporą, nie sięgającą profilowanego gzymsu wieńczącego; otwory okienne ujednolicone, ujęte w wąskie opaski tynkowe, umieszczone w górnych partiach gładkiej ściany; w osi wsch. boczne wejście kościelne; prezbiterium jednoosiowe, z oknem identycznym jak w nawie, na cokole, zwieńczone profilowanym gzymsem.

4. Elewacja pd.

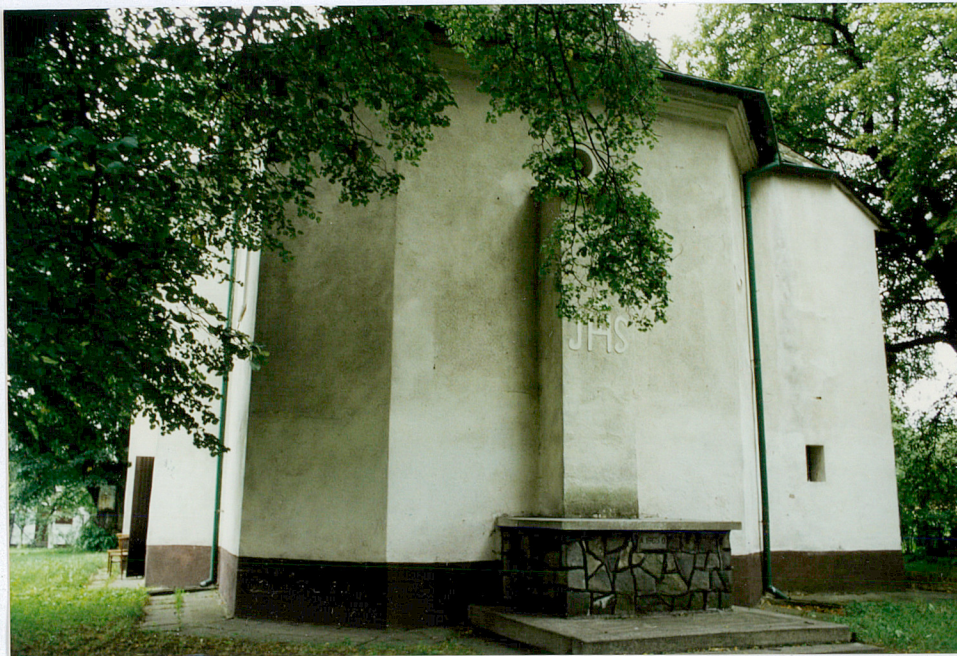
Elewacja wsch. — tworzy ją trójboczne zamknięcie prezbiterium oraz wsch. ściana przybudówki pn.; boczne, ukośne ściany prezbiterium krótsze, ślepe; środkowa rozczłonkowana środkową niską przyporą, nad którą mały okulus; na przyporze i nad okulesem skromna dekoracja tynkowa, w postaci monogramu IHS z krzyżem i Oka Opatrzności; przy ścianie wsch. prezbiterium współcześnie wzniesiony kamienny ołtarz polowy; ściana przybudówki gładka, rozczłonkowana tylko małym prostokątnym okienkiem zakrystii; obie części elewacji na cokole; prezbiterium zwieńczone profilowanym gzymsem.

5. Elewacja wsch.

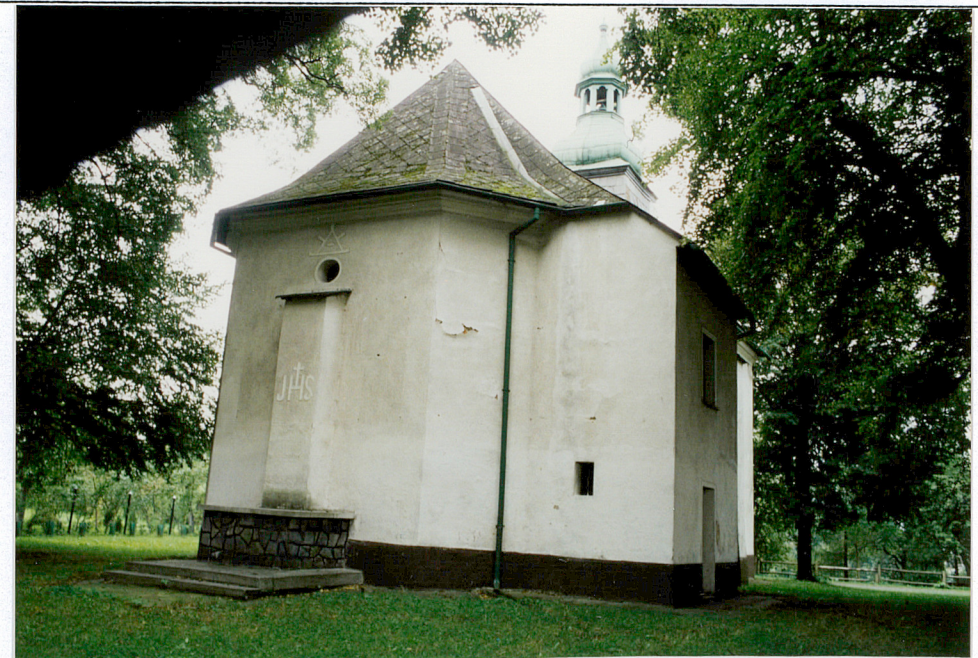
Elewacja pn. — w części nawowej podobna do elewacji przeciwległej, brak tylko otworu drzwiowego w osi wsch. nawy; część prezbiterialna przesłonięta w całości, wysuniętą ryzalitowo, 2-kond. jednoosiową przybudówką; w jej dolnej kondygnacji wejście do zakrystii, w górnej okno oświetlające lożę kolatorską.

6. Widok kaplicy od pn.-wsch.

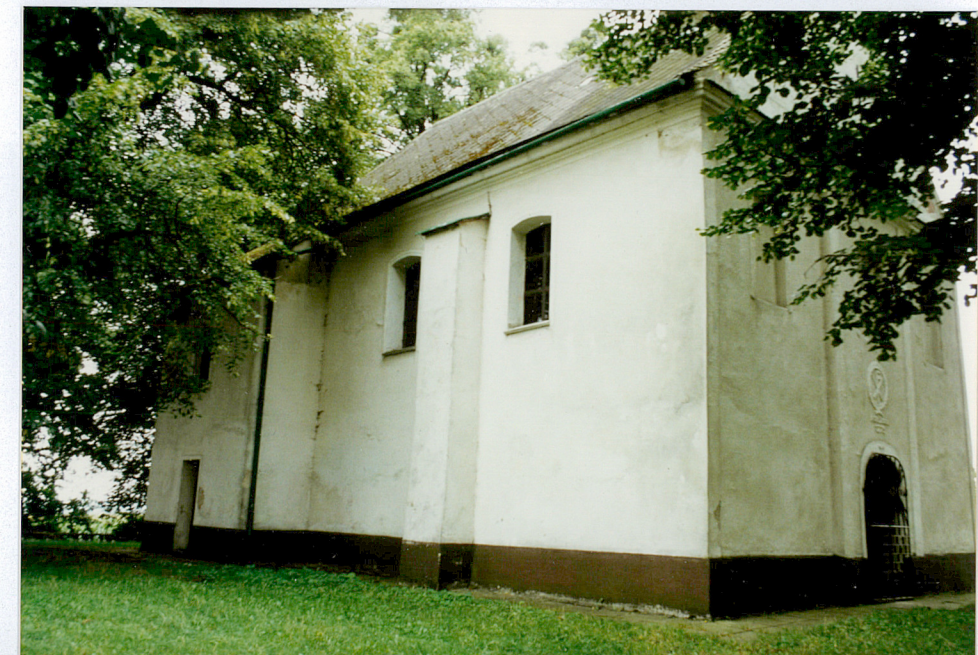
7. Widok od pn.-zach.

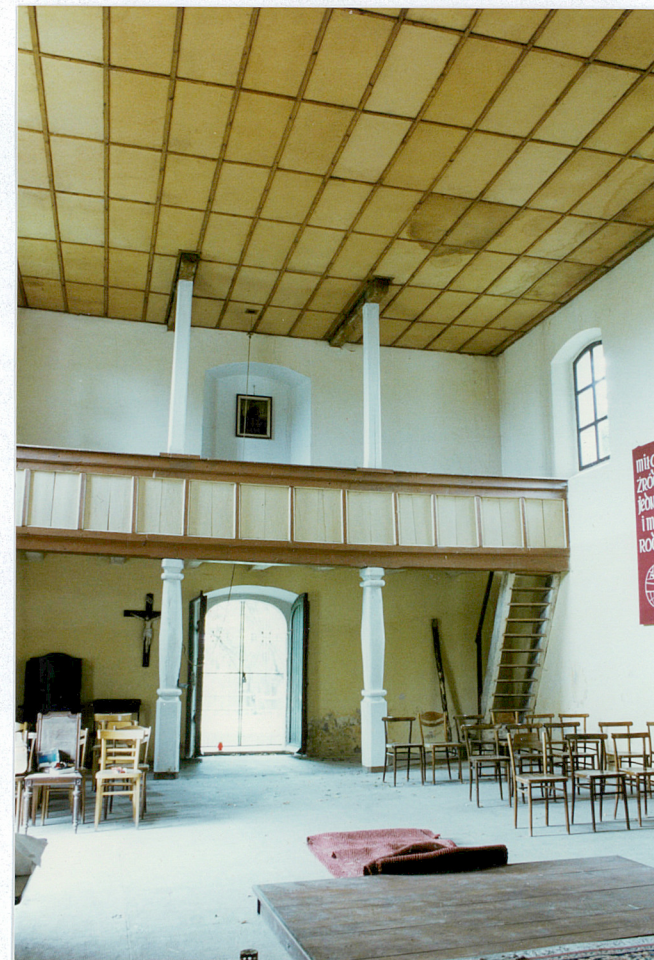
wbudowana drewniana empora muzyczna, wsparta na dwóch drewnianych ozdobnych słupach, przedłużonych aż do stropu i stanowiących wsparcie dla konstrukcji wieżyczki. Prezbiterium połączone z pn. zakrystią, w której kręte schodki wiodące na łóżę kolatorską, połączoną z amboną.

8. Otwór wejścia głównego.
 9. Hełm wieżycy.
 10. Wnętrze – widok ku emporzemu muzycznej.

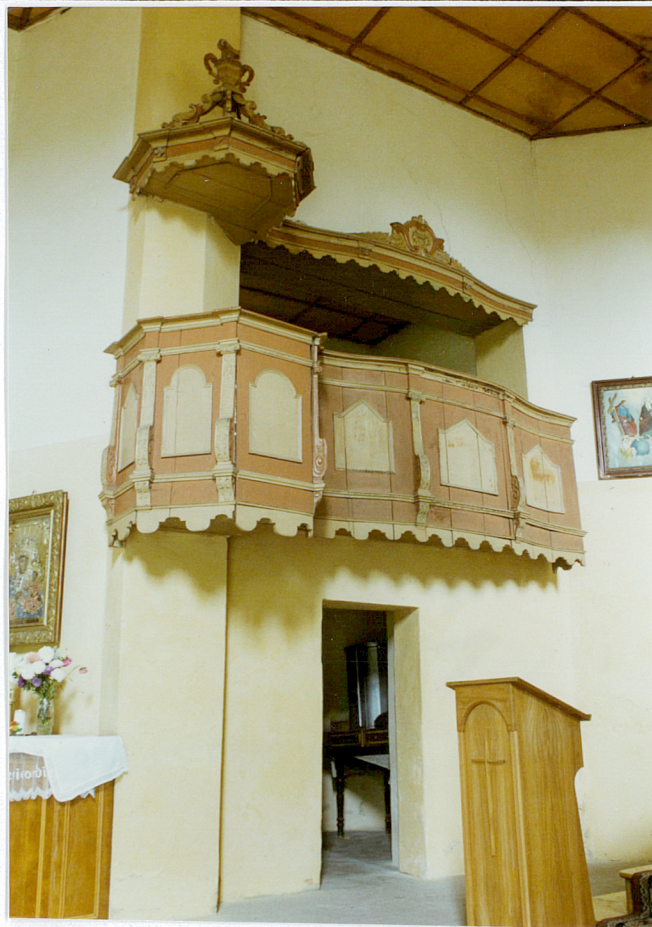
WYPOSAŻENIE. Wśród elementów oryginalnego wyposażenia zachowała barokowa ambona, połączona z architektonicznym stolarsko-snycerskim obramieniem łóży kolatorskiej oraz ołtarz główny, aktualnie poddawany zabiegom konserwatorskim w Toruniu..

11. Ambona i łoża kolatorska, na pn. ścianie prezbiterium.

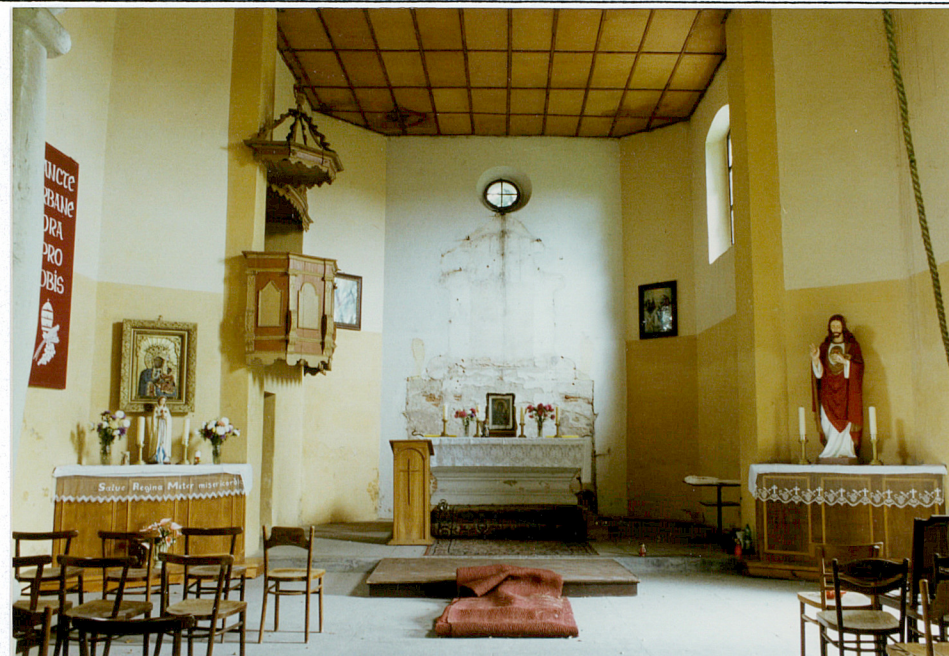
12. Wnętrze – widok ku prezbiterium

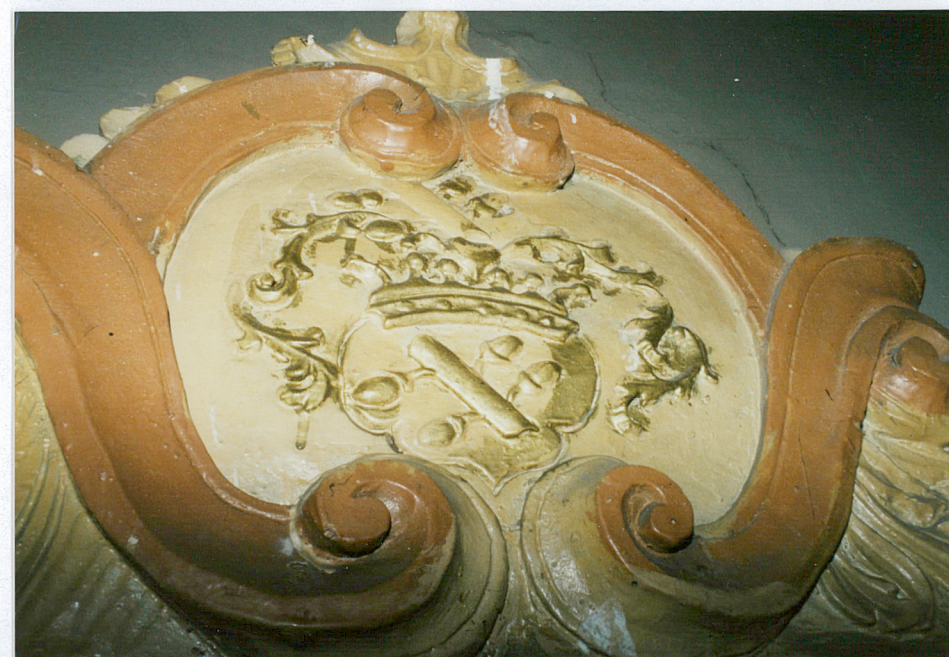
13. Herb nad łożą.

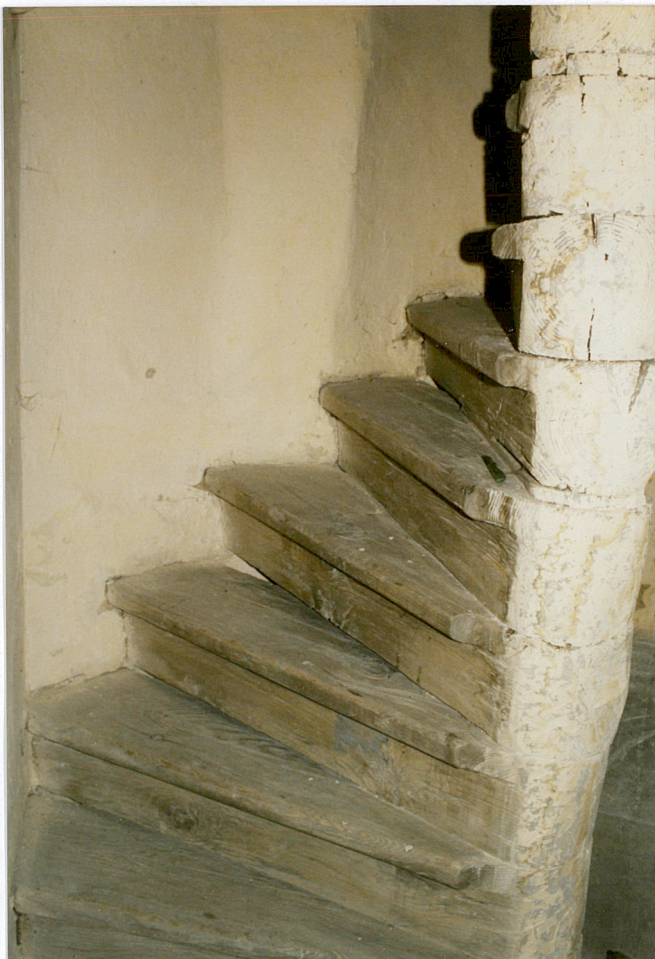
Schody. *Schody wewnętrzne.* W zakrystii schody wiodące na poziom łoży kolatorskiej – drewniane, kręte na słupie, mocno zniszczone; na emporę muzyczną prowadzą strome drewniane schody drabiniaste, umieszczone w pn.-zach. narożniku nawy, bieg schodowy zabezpiecza zewnętrzna drewniana, prosta poręcz na słupkach. Strych kościelny dostępny przez drabinę, dostawianą do otworu w stropie łoży kolatorskiej.

14. Schodki na lożę kolatorską.

20. Najpilniejsze postulaty konserwatorskie <ul style="list-style-type: none"> ⇒ remont kapitalny dachu: przegląd, naprawa i konserwacja więźby dachowej, wymiana pokrycia dachowego; naprawa i konserwacja pokrycia hełmu wieży; ⇒ osuszenie ścian kościoła; założenie izolacji pionowej; ⇒ wzmocnienie konstrukcyjne ścian; wzmocnienie konstrukcji wieży (podpory); ⇒ naprawa tynków zewnętrznych i wewnętrznych; ⇒ naprawa schodów zakrystii; ⇒ wymiana posadzek;

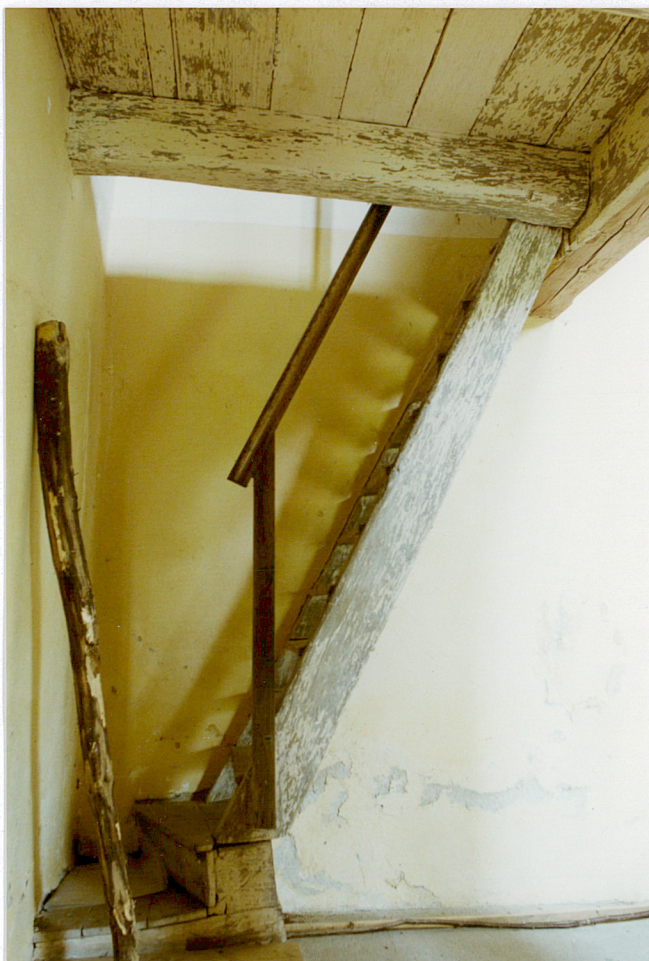
15. Schodki na emporę muzyczną.
