**SZPITAL ŚW. KAROLA, TZW. „SZPITALIK
ROGERA”, OB. BUDYNEK BIUROWY**

1858 r; 1910 r;

RUDY

ul. Raciborska 10;
47-430 Rudy

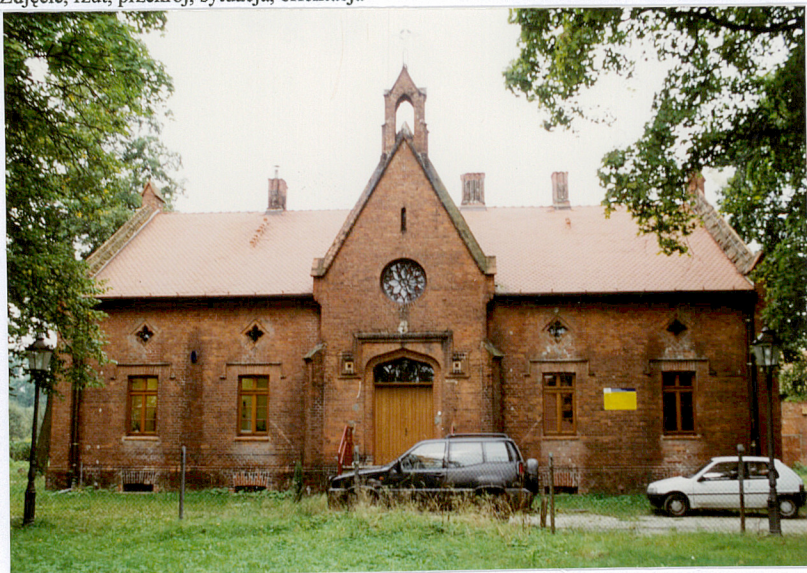
1.

Elewacja pd. – fasada – jednokond. z użytkowym poddaszem, na występującym cokole, kryjącym kondygnację piwnic; 5-osiowa; kompozycja symetryczna i dośrodkowa; fasada rozczłonkowana jednoosiowym 2-kond. środkowym ryzalitem z wyniosłym trójkątnym szczytem, zakończonym dzwonnica (?), ujęta w wystające przed jej lico fragmenty elewacji szczytowych, wyrastające ponad gzyms wieńczący i nakryte 2-spadowymi obdaszkami; środek symetrii akcentowany wejściem głównym, zwieńczonym łukiem tudorowskim, obramionym ćwierćkolistą wklęsłą i zwieńczonym profilowanym prostym załamanym naczółkiem z uszakami w których maswerki w formie czworoliści; otwory okienne ujednolicone w

kondygnacjach, regularnym rytmem artykułują elewację; okna przyziemia z załamanymi prostymi naczółkami; okienka poddasza w formie 4-listnych maswerków; nad otworem drzwiowym rozeta z delikatnym maswerkiem.

<p>20. Najpilniejsze postulaty konserwatorskie</p> <p>⇒ dokończenie remontu wnętrz; zagospodarowanie i urządzenie pomieszczeń poddasza;</p> <p>⇒ przeprowadzenie renowacji elewacji – ich oczyszczenie, konserwacja detalu, ujednolicenie faktury i kolorystyki ścian;</p> <p>⇒ konserwacja figury Matki Boskiej;</p>

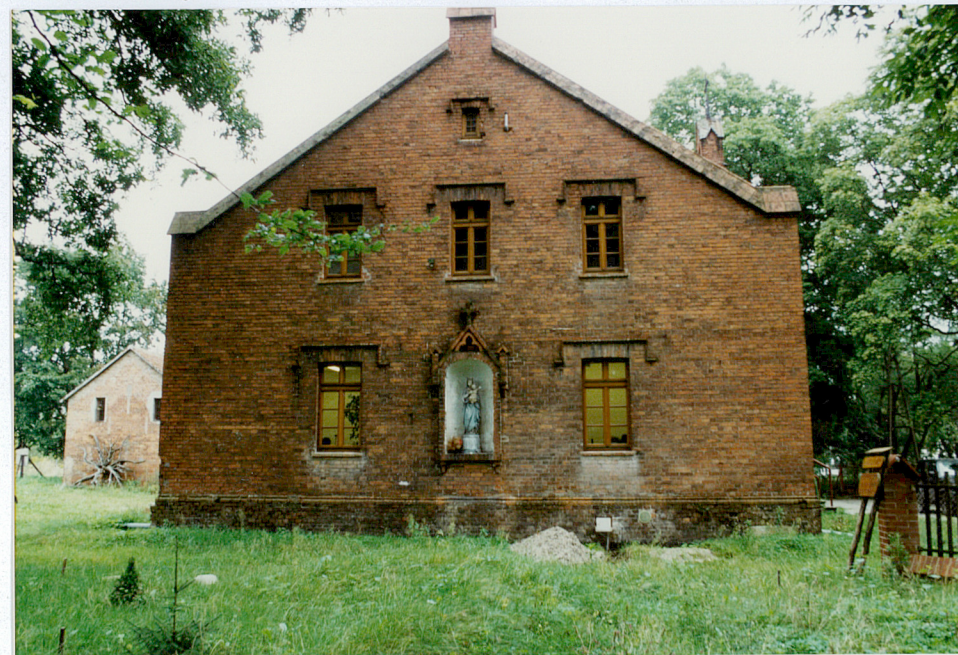
2. Elewacja zach.

Elewacja zach. – 3-osiowa, 2-kondygnacyjna; na występującym cokole; regularny układ ujednoliconych w kondygnacjach otworów okiennych (dolne nieco większe), z prostymi, załamanymi naczółkami; okna górnej kondygnacji wchodzą częściowo w partię trójkątnego szczytu wieńczącego elewację; oś środkowa akcentowana zamkniętą koszowo, sklepioną konchowo niszą, w której figura Matki Boskiej z Dzieciątkiem; nisza zwieńczona wimpergą z krzyżem, flankowaną dwiema sterczynami; na osi, u wierzchołka szczytu, małe okienko strychowe; szczyt nakryty obdaszkiem, załamanym nad bocznymi, kurtynowymi częściami elewacji; w wierzchołku szczytu sterczyna w formie blanki z 2-spadowym obdaszkiem.

WYPOSAŻENIE. Wśród elementów oryginalnego wyposażenia zachował się tylko wystrój elewacji i figura Matki Boskiej z Dzieciątkiem w niszy elewacji zach.

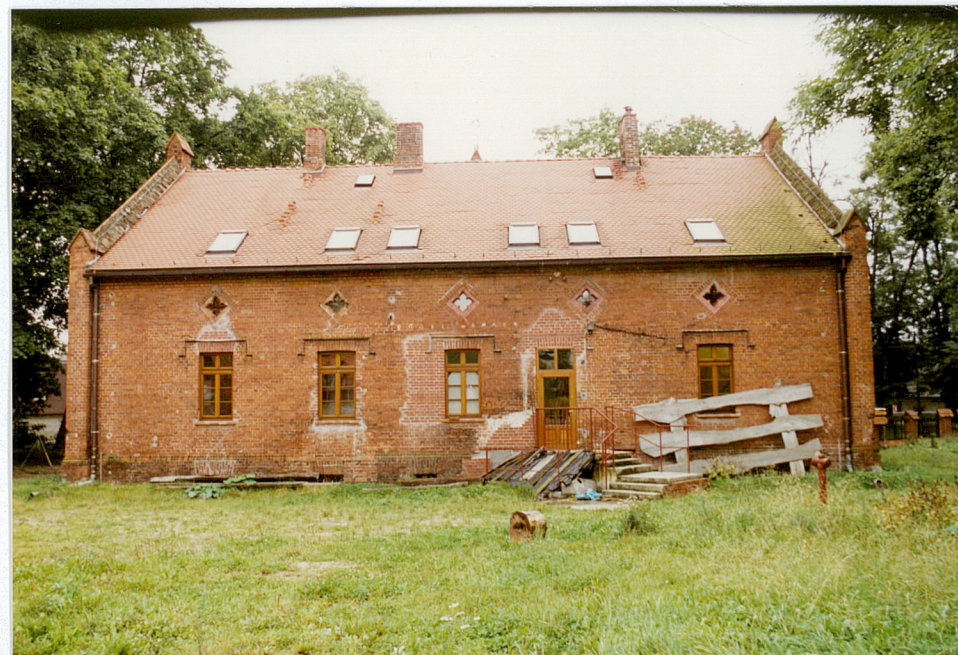
3. Elewacja pn. – ogrodowa.

Elewacja pn.- ogrodowa – podobnie jak fasada 5-osiowa i jednokond. z użytkowym poddaszem, posadowiona na występującym cokole, z identycznymi jak w fasadzie otworami okiennymi w przyziemiu i na poddaszu, jednak układ otworów nieregularny a otwór wejścia ogrodowego przesunięty od osi środkowej ku zach.; poza otworami, odsadzką cokołu, gzymsem wieńczącym oraz ujmującymi elewację po bokach wysuniętymi fragmentami elewacji szczytowych, brak innych elementów podziału ściany.

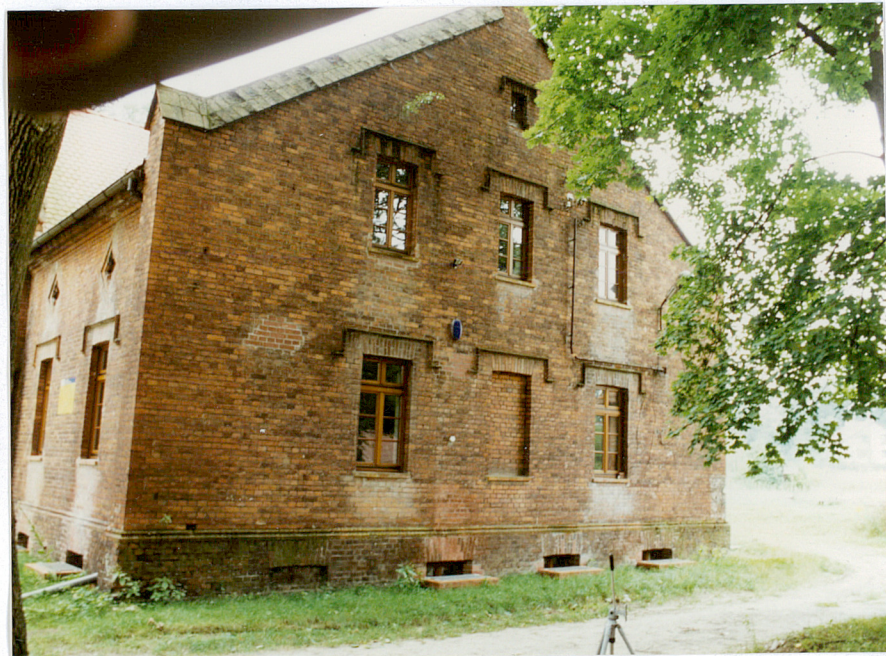
Elewacja wsch. – kompozycyjnie identyczna jak elewacja przeciwna; jedyną różnicę stanowi zastąpienie niszy w środkowej osi przyziemia, prostokątną blendą okienną.

- 4. Elewacja wsch.
- 5. Otwór wejścia głównego.
- 6. Rozeta fasady.

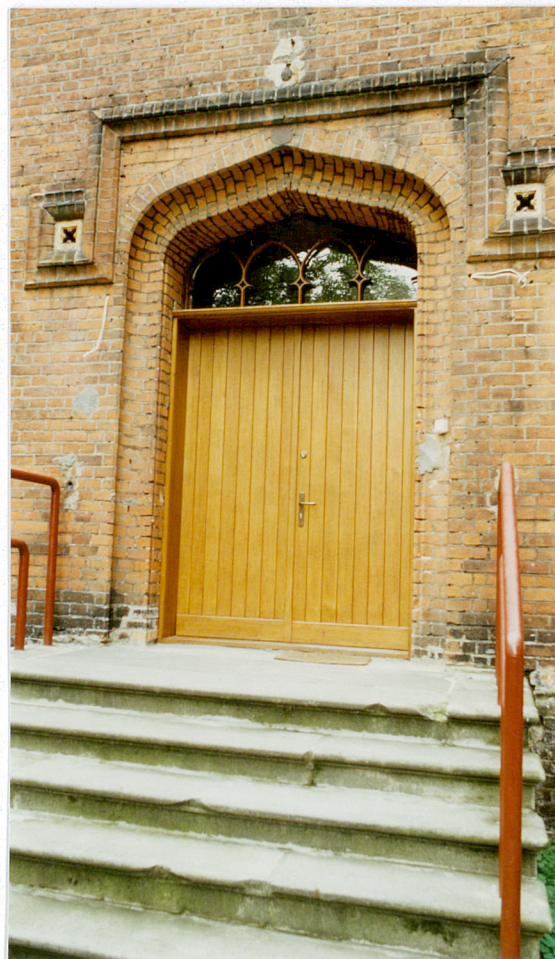
5.

Otwory drzwiowe zewnętrzne. Główne wejście do budynku zlokalizowano na osi środkowej fasady i poprzedzono szerokimi prostymi schodami; otwór w kształcie prostokąta stojącego, zamknięty łukiem tudorowskim, w ćwierćwklęsłym obramieniu, zwieńczony prostym, załamanym pod kątem prostym naczółkiem, z uszakowymi zakończeniami, w których 4-listne maswerki; drzwi współczesne drewniane – prostokątne, 2-skrzydłowe, opierane listwami, z nadświetlem z podziałami w formie ostrołukowych arkadek. Wejście ogrodowe przesunięte od osi środkowej ku zach.; smukły prostokąt z prostym zamknięciem; drzwi współczesne jednoskrzydłowe, ramowo-płycinowe, w znacznym stopniu przeszklone, z wysokim 2-dzielnym

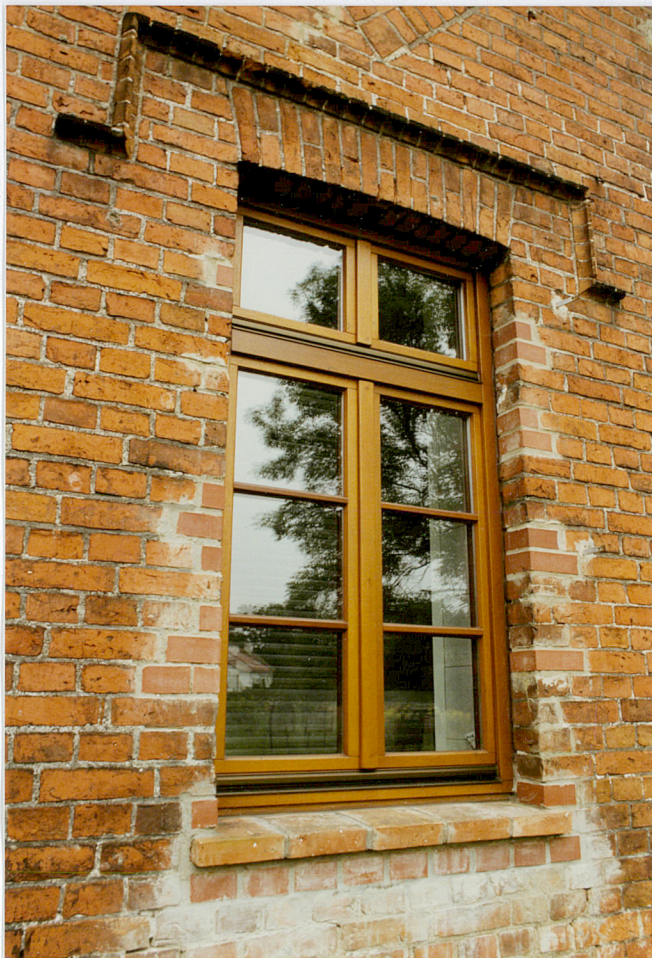
Otwory. *Otwory okienne* ujednolicone w poszczególnych częściach i kondygnacjach budynku, w regularnym układzie (zaburzonym nieco tylko w elewacji ogrodowej), podkreślają jego tektonikę. Otwory przyziemia w kształcie smukłych prostokątów stojących o prostych zamknięciach, zwieńczone prostymi, prosto załamanymi naczółkami; w elewacjach szczytowych otwory 2-giej kond. podobne, o nieco mniejszych wymiarach i smuklejszych proporcjach oraz, podobne w typie, małe okienka strychowe. Dłuższe elewacje wyróżnione w kondygnacji poddasza małymi maswerkowymi otworami, przyjmującymi formę czworoliści; oś środkową budowli akcentuje w fasadzie rozeta z delikatnym maswerkiem o motywach wieloliści. W ogrodowej polaci dachowej współczesne okna połaciowe. Okna piwniczne ujednolicone w formie, w regularnym układzie; kształt prostokątów leżących z zamknięciami nieznacznie odcinkowymi, w znacznej części pod poziomem gruntu. Wszystkie okna współczesne, drewniane, zespolone; w przyziemiu i obu kondygnacjach elewacji szczytowych – 2-skrzydłowe, ze ślemieniem przechodzącym w krzyżu pozornym, dzielone w skrzydłach pojedynczymi szczeblinami; w piwnicach 2-, w kondygnacji poddasza od frontu i ogrodu – jednoskrzydłowe.

- 7. Okno przyziemia.
- 8. Okienko poddasza w fasadzie.
- 9. Nisza z figurą Matki Boskiej w elewacji zach.

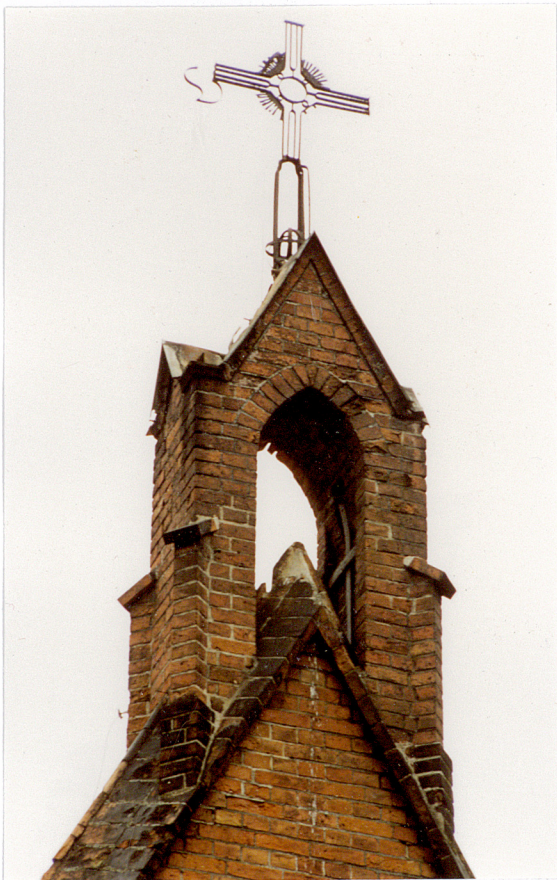
BRYŁA. Budowla jednokondygnacyjna, z użytkowym poddaszem w całości podpiwniczona, nakryta 2-spadowym dachem. Bryła zwarta, regularna i symetryczna, rozczłonkowana tylko środkowym płytkim ryzalitem fasady, który zwieńczony wyniosłym trójkątnym szczytem z małą dzwonnica (?), nakrytym własnym daszkiem 2-spadowym. Naroża ryzalitu akcentowane niskimi ukośnymi przyporami. Ściany szczytowe i szczyty wystają kurtynowo poza korpus budynku. Kalenica dachowa najeżona ozdobnymi kominami.

10. Mała dzwonnica (?) w szczycie fasady.

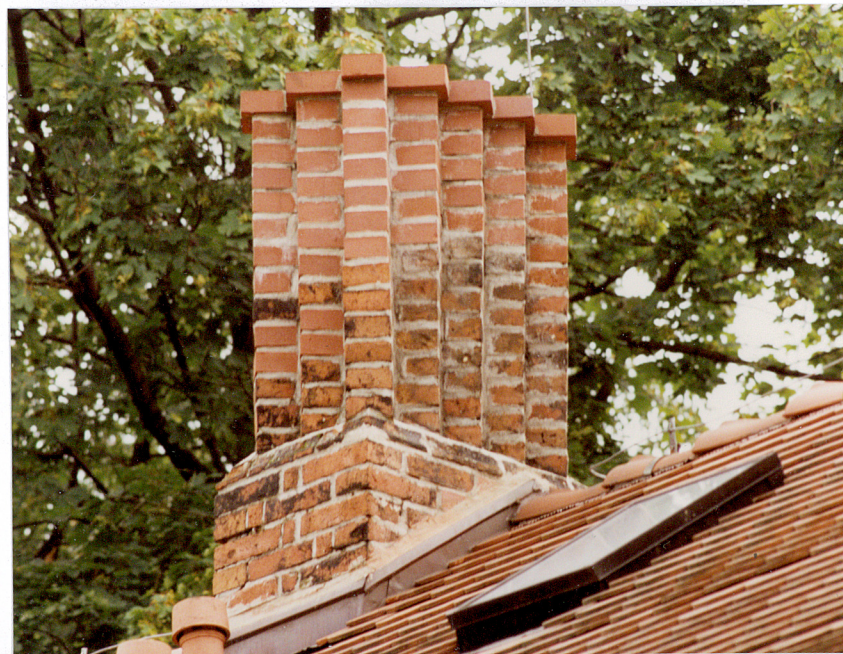
11. Ozdobny komin.

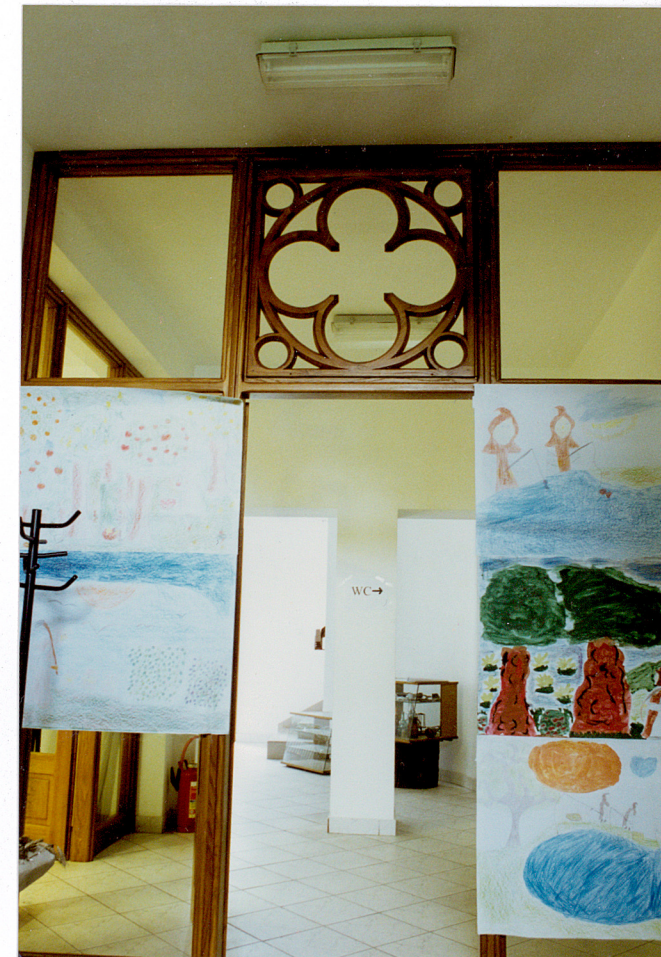
Otwory drzwiowe wewnętrzne współczesne – prostokątne, typowe, ze stolarką drewnianą; drzwi jednoskrzydłowe, ramowo-płycinowe; niektóre otwory bez stolarki. Część administracyjna i sień oddzielone przeszklonymi przepierzeniami w drewnianych ramach; przepierzenie sieni z motywem maswerkowego czworoliścia, jedynym wewnętrznym nawiązaniem do formy zewnętrznej budynku.

12. Przepierzenie dzielące sień.

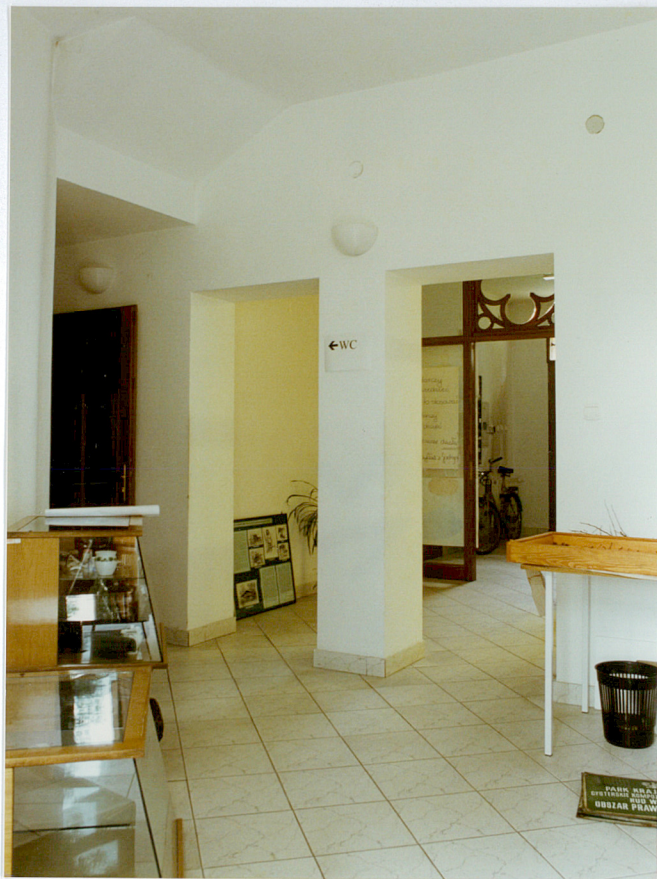
WNĘTRZE. Układ wnętrza zmieniony wskutek prac remontowych i adaptacji do nowych funkcji; pierwotna dyspozycja pomieszczeń nieczytelna; dzisiejszy 2-traktowy układ w osi podłużnej ze środkową sienią i klatką schodową odpowiada prawdopodobnie oryginalnemu. Całkowitej zmianie uległy pomieszczenia poddasza.

13. Hol, widok ku sieni.

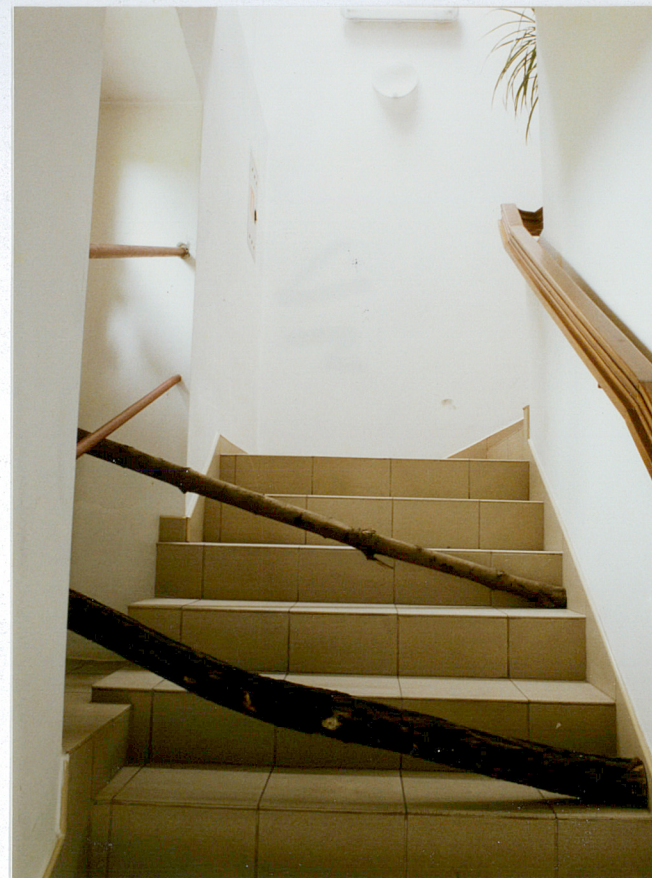
Schody wewnętrzne. Klatka schodowa usytuowana w trakcie ogrodowym, współczesna, żelbetowa; schody 3-biegowe jednokierunkowe ze spocznikami, o stopniach wyłożonych płytkami ceramicznymi, z profilowaną drewnianą poręczą przy ścianie.

14. Klatka schodowa.
