1. Obiekt zabytkowy

S P I C H L E R Z

D E B O W I E C

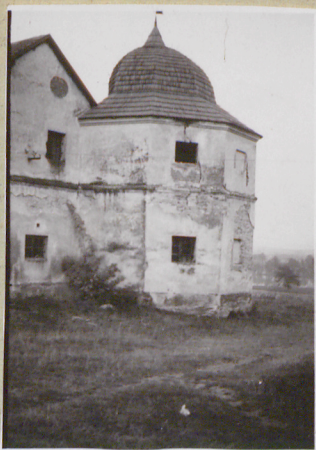
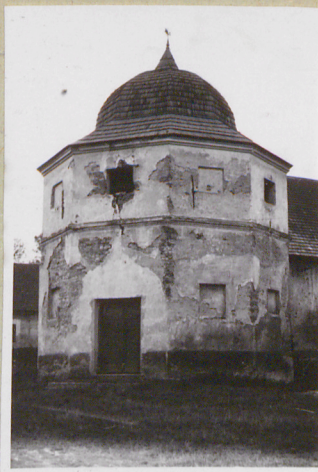
31. Szkic sytuacyjny, plan schematyczny, uwagi opisowe, fotografia

Wys. 7.0

Założony na rzucie ośmioboku, wnętrza na rzucie koła, jeden z boków przylega do narożnika późniejszych zabudowań gospod. Drukonygnacyny. Między kondygnacjami gzyms kondolowy. Hełm baniasty ośmioboczny

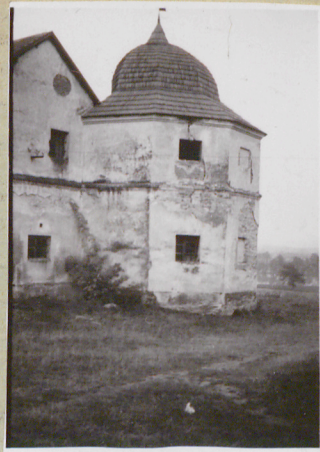
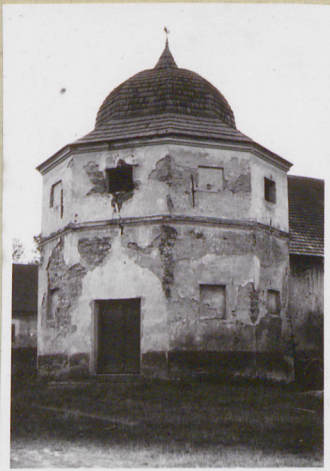
31. Szkic sytuacyjny, plan schematyczny, uwagi opisowe, fotografia

*Złożony na rzucie ośmioboku, wnętrza na rzucie koła, jeden z boków przylega do narożnika późniejszych zabudowań gospod. Drukarni gniazdy. Między kondygnacjami gzyms kondolowy. Słup baniasty ośmioboczny*
