Nr 5339 ŚLĄSKIE

BANK

2. Czas powstania
1922-24

SOSNOWIEC

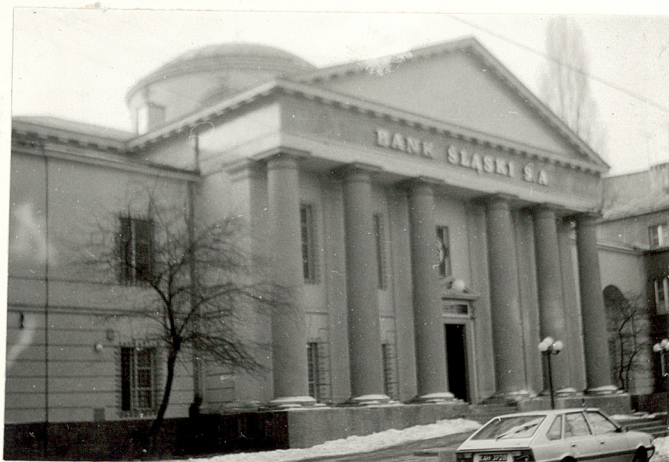
elewacja frontowa

elewacje - elewacja frontowa - 7-osiowa, 5 osi centralnych wysuniętych w formie portyku kolumnowego zwieńczonego trójkątnym szczytem. Podziały poziome w formie wyodrębnionego cokołu, pasów w tynku obejmujących parter oraz gzymsu podokiennego między pierwszą a drugą kondygnacją. Na osi środkowej wejście poprzedzone podestem, na którym spoczywają kolumny. Na podest prowadzą schody. Przed budynkiem podjazd.

<p>14. Kubatura</p> <p>8 326,49 m³</p>	<p>15. Powierzchnia użytkowa</p> <p>789,22 m²</p>	<p>16. Przeznaczenie pierwotne</p> <p>bank</p>	<p>17. Użytkowanie obecne</p> <p>bank</p>
<p>18. Prace budowlane i konserwatorskie, ich przebieg i dokumentacja</p> <p>W 1992 r. wykonano remont i modernizację banku wg projektu arch. Marka Franiek i Jana Skrzypka - dokonano zmian w elewacji - obłożenie granitem cokołu i belki pod szczytem, wykonano nowe posadzki we wnętrzu.</p>		<p>19. Stan zachowania (fundamenty, ściany zewnętrzne, ściany wewnętrzne, sklepienia, stropy, konstrukcje dachowe, pokrycie dachu, wyposażenie i instalacje)</p> <p>Fundamenty - stan dobry. Ściany zewnętrzne i wewnętrzne - stan dobry. Sklepienie, stropy - stan dobry. Konstrukcja dachu - stan dobry. Wyposażenie, instalacje - stan dobry.</p>	
		<p>20. Najpilniejsze postulaty konserwatorskie</p> <p>Należy usunąć granitową belkę pod szczytem oraz okładzinę granitową cokołu.</p>

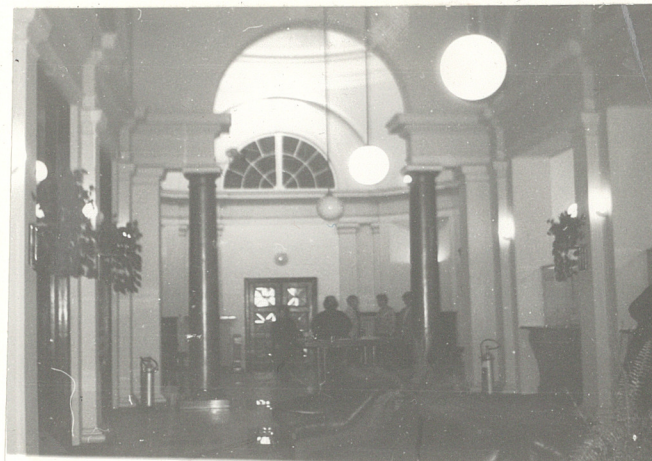
sala operacyjna

stropy - płaskie, żelbetowe z wyjątkiem sali operacyjnej przesklepionej kopułą z lukarnem, w sieni sklepienie kolebkowe z kasetonami

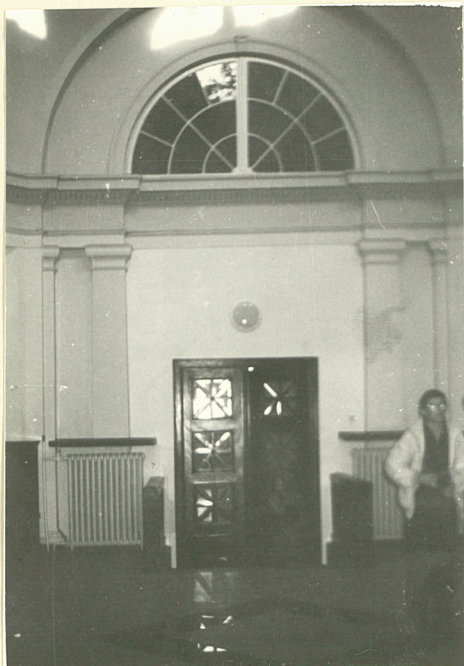
wejście do sali operacyjnej kasy

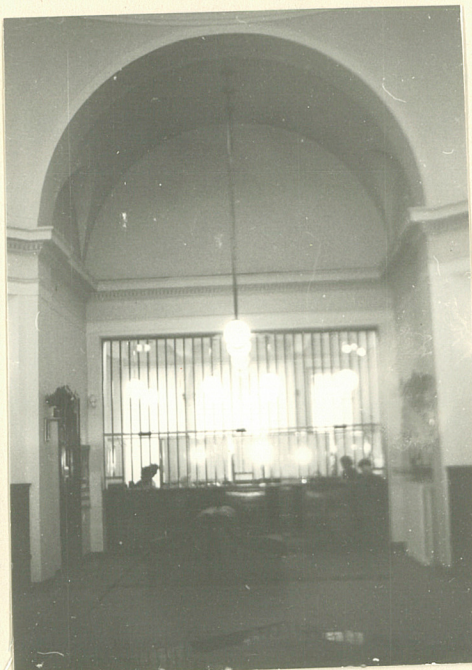
nisza hollu

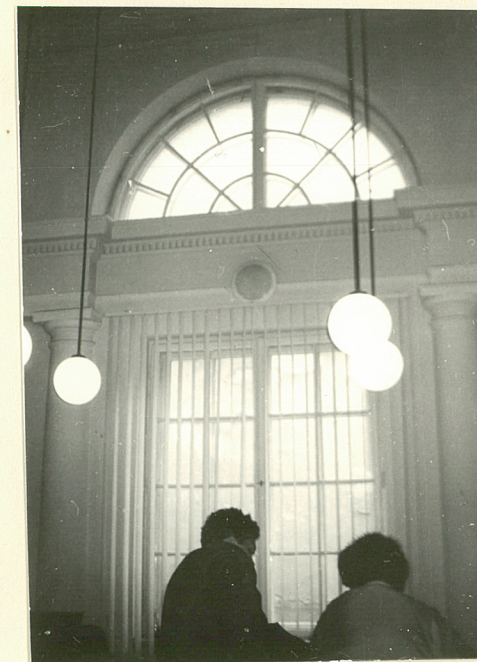
okno w hollu

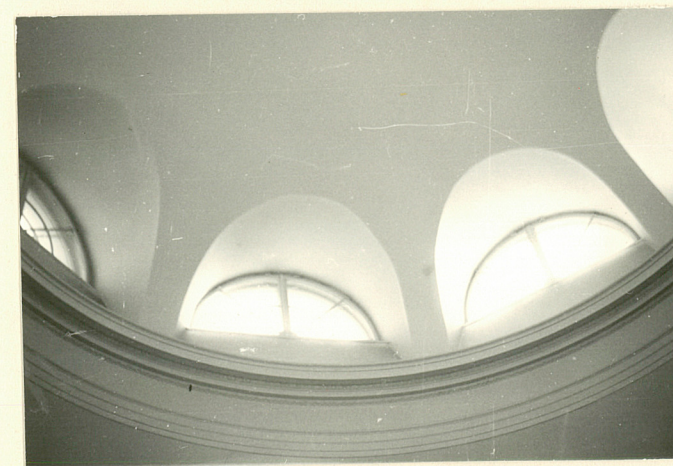
fragment kopuły hollu sali
operacyjnej
