KARTA EWIDENCYJNA ZABYTEKÓW
ARCHITEKTURY I BUDOWNICTWA

1688

Zespół zabudowy Kopalni Cecylia BUDYNEK ŁAŹNI I KOTŁOWNI OB. HURTOWNIA I BIURA.

CZERNICA

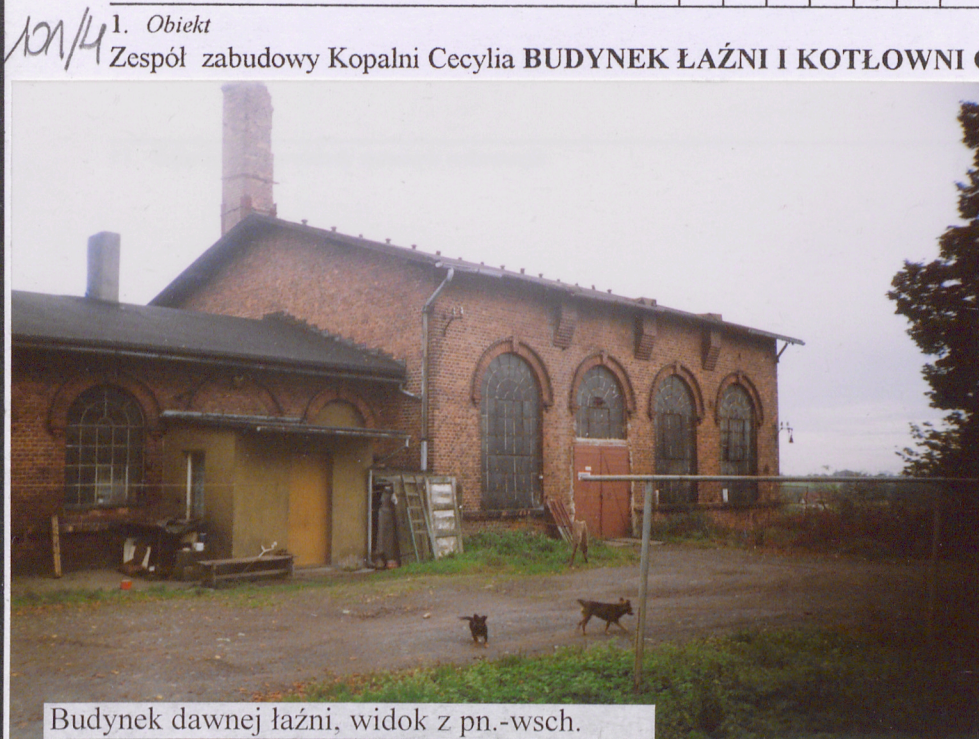
Budynek dawnej łaźni, widok z pn.-wsch.

Elewacja północno-wschodnia (frontowa): ceglana, nie potynkowana; jednokondygnacyjna; czteroosiowa z półkoliście zamkniętymi otworami okiennymi o stalowej, wielodzielnej ślusarce; w drugiej osi wtórnie wstawiona prostokątna brama o dwuskrzydłowej ślusarce na zawiasach; nad bramą okno; nad oknami półkoliste ceglane gzymsy ze zwornikami; z ceglanym kordonowym gzymsem na wysokości parapetów okien; pod okapem w filarach między oknami wysunięte na zewnątrz ceglane kanały wentylacyjne.

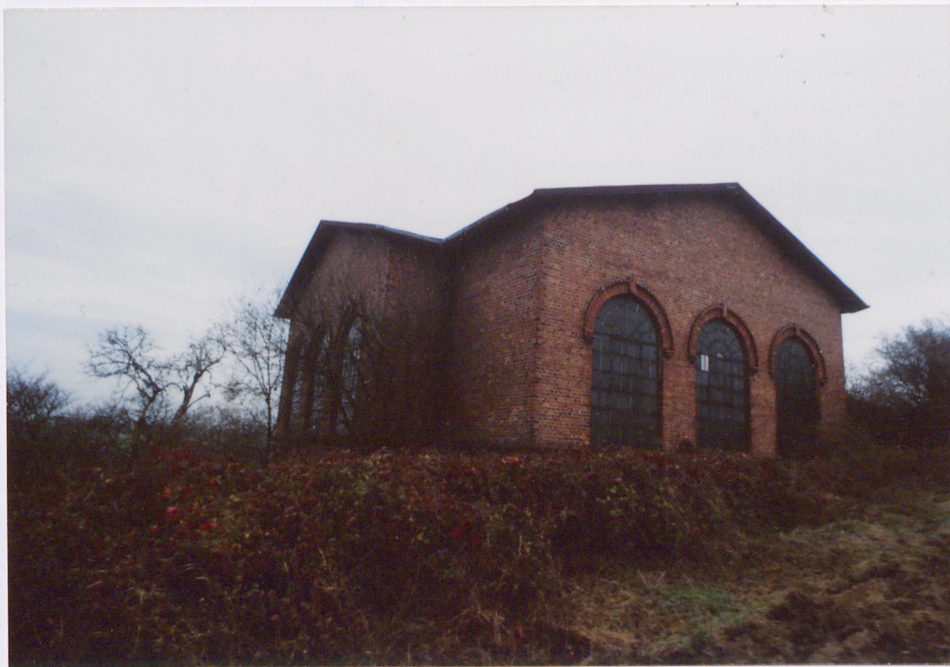
Elewacja północno-zachodnia (boczna, szczytowa): ceglana, nie potynkowana; jednokondygnacyjna; na wysokim cokole - podpiwniczeniu; z cofniętą od południa (halą tylną) bez otworów; w hali głównej trzyosiowa z półkoliście zamkniętymi otworami okiennymi o stalowej, wielodzielnej ślusarce; nad oknami półkoliste ceglane gzymsy ze zwornikami; z ceglanym kordonowym gzymsem na wysokości parapetów okien; w podpiwniczeniu widoczne, pierwotne odcinkowo zamknięte otworki okienne obecnie zamurowane.

Budynek dawnej łaźni, widok z zachodu

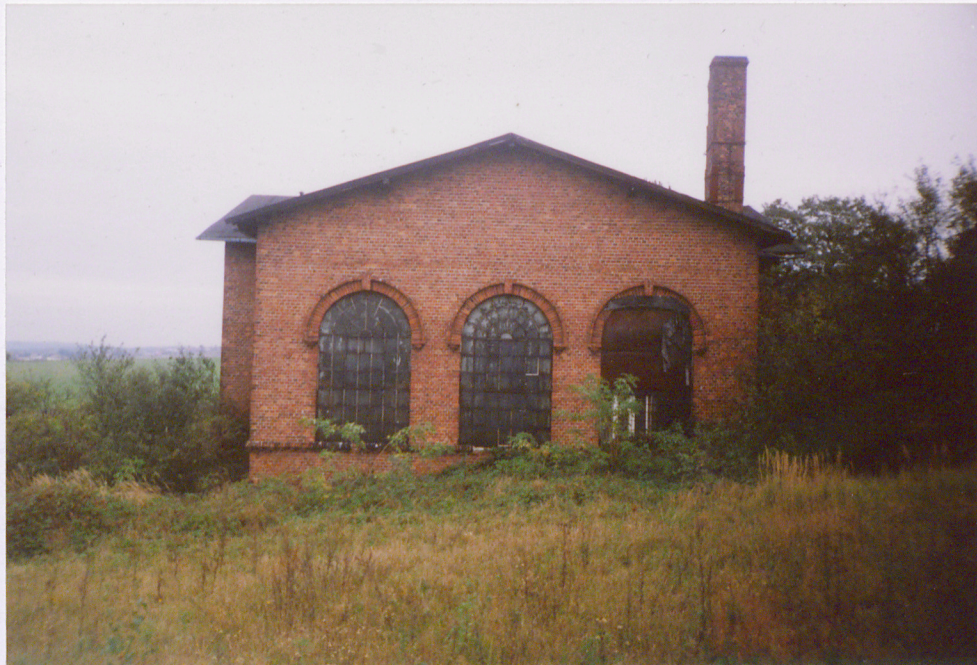
Elewacja południowo-zachodnia (tylna, szczytowa): ceglana, nie potynkowana; jednokondygnacyjna; z głębokim ryzalitem (halą tylną) w ryzalicie trzyosiowa z półkoliście zamkniętymi otworami okiennymi o stalowej, wielodzielnej ślusarce; w trzeciej osi wtórnie wstawione współczesne okno o trzyskrzydłowej stolarce pozostała część okna częściowo z zachowaną ślusarką, częściowo przysłonięta blachą; nad oknami półkoliste ceglane gzymsy ze zwornikami; z ceglanym kordonowym gzymsem na wysokości parapetów okien.

Budynek dawnej łaźni, widok z pd.-zach.
