S P I C H L E R Z

XVIII w.

Chudów

1. Miejscowość	2. Obiekt (nazwa jak w karcie)	3. Zawartość wkładki (nazwa obiektu lub materiału uzupełniającego)
Chudów	SPICHLERZ	c.d. poz. 12, 20, inwentaryzacja

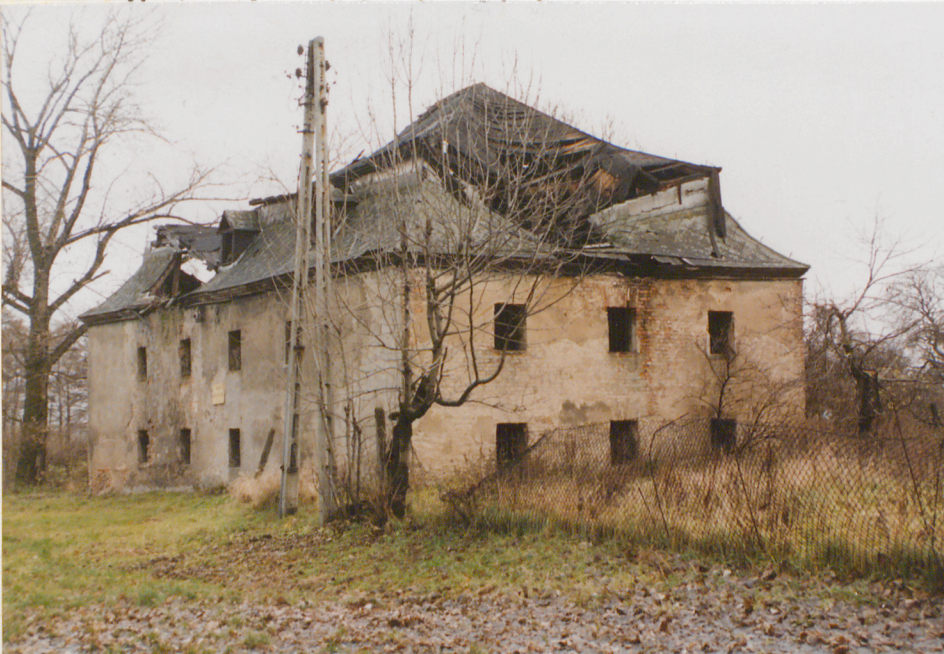
widok ogólny

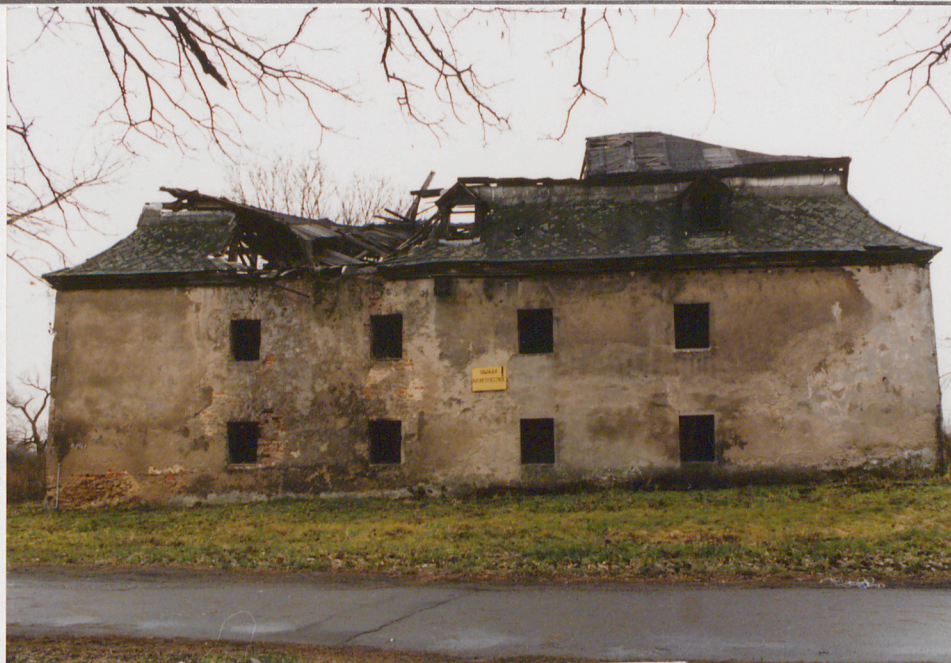
zachodnia: 4-osiowa. Okna, lukarny, gzyms - jak w elewacji frontowej. Otwory okienne parteru - zamurowane.

elewacja zachodnia

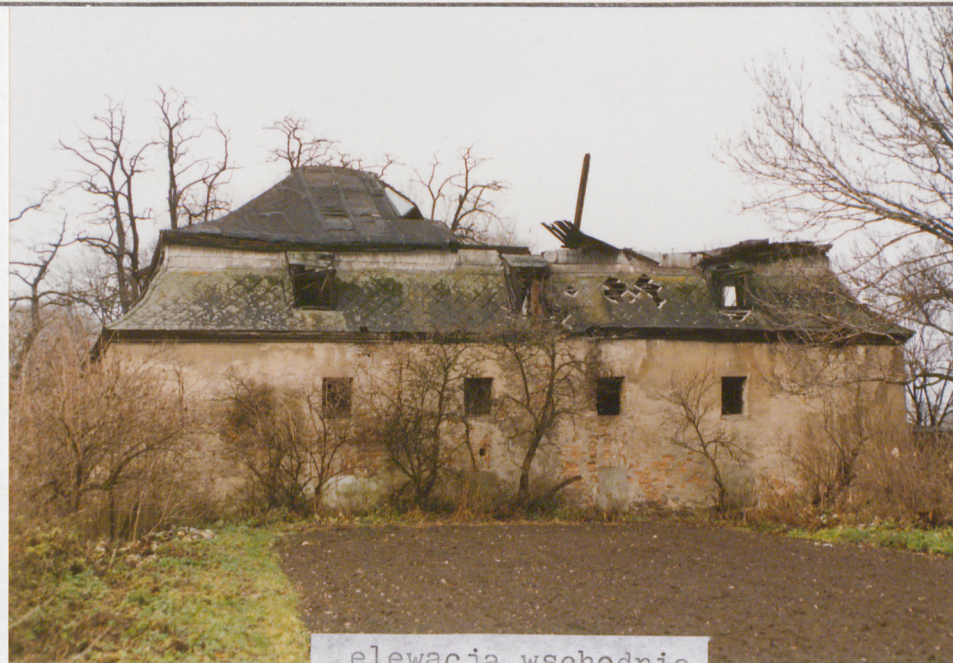
Frontowa - wschodnia: 4-osiowa. Otwory okienne prostokątne, pozbawione stolarki, zamknięte kratami z prętów. W dachu 3 lukarny przekryte symetrycznymi 2-spadkowymi daszkami, w części górnej - 2 lukarny zakończone daszkami jednospadkowymi. Wystrój elewacji: drewniany gzyms wieńczący.

elewacja wschodnia

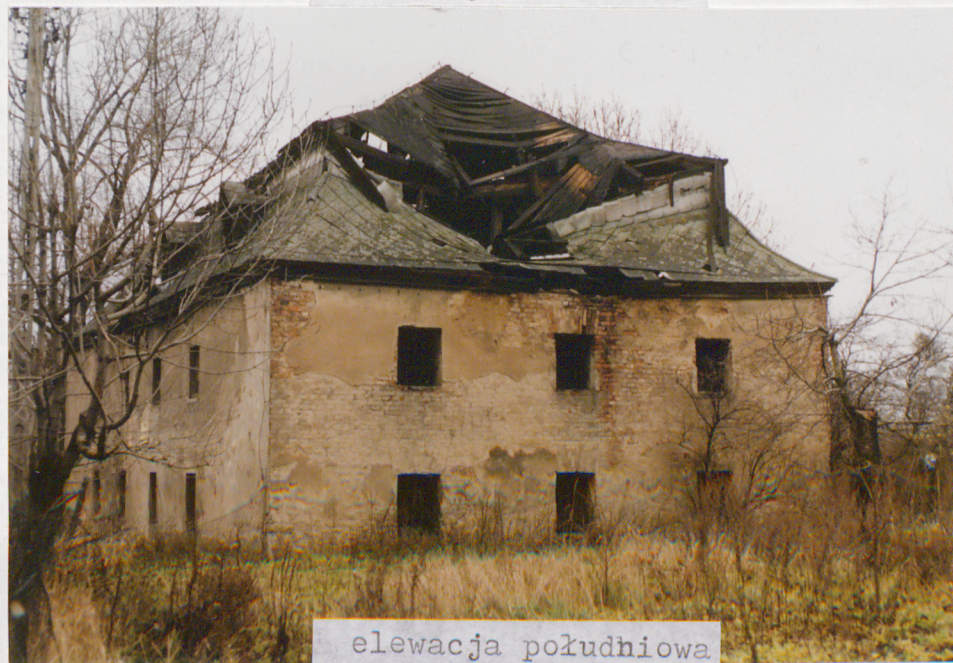
południowa: 3-osiowa. Okna, gzyms - jak w pozostałych. Na osi lukarna jak w elewacji północnej.

elewacja południowa

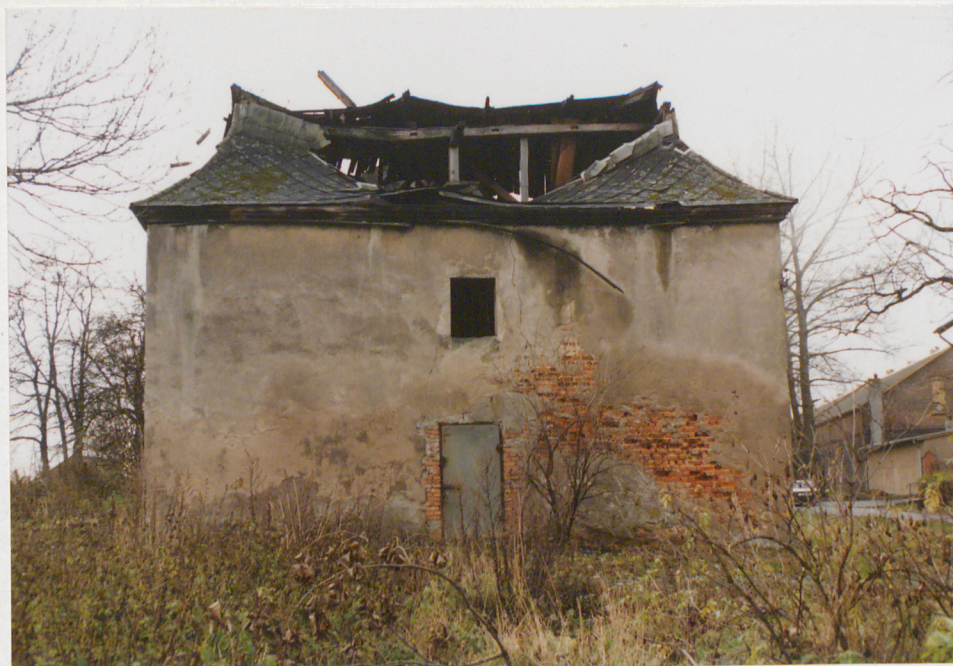
północna: 1-osiowa. Otwory okienne i drzwiowe prostokątne. Okno zabezpieczone kratą. W dachu - na osi lukarna z daszkiem 2-spadkowym. Gzyms wieńczący - analogicznie jak w elewacji wschodniej. Drzwi współczesne, stalowe, jednoskrzydłowe.

elewacja północna

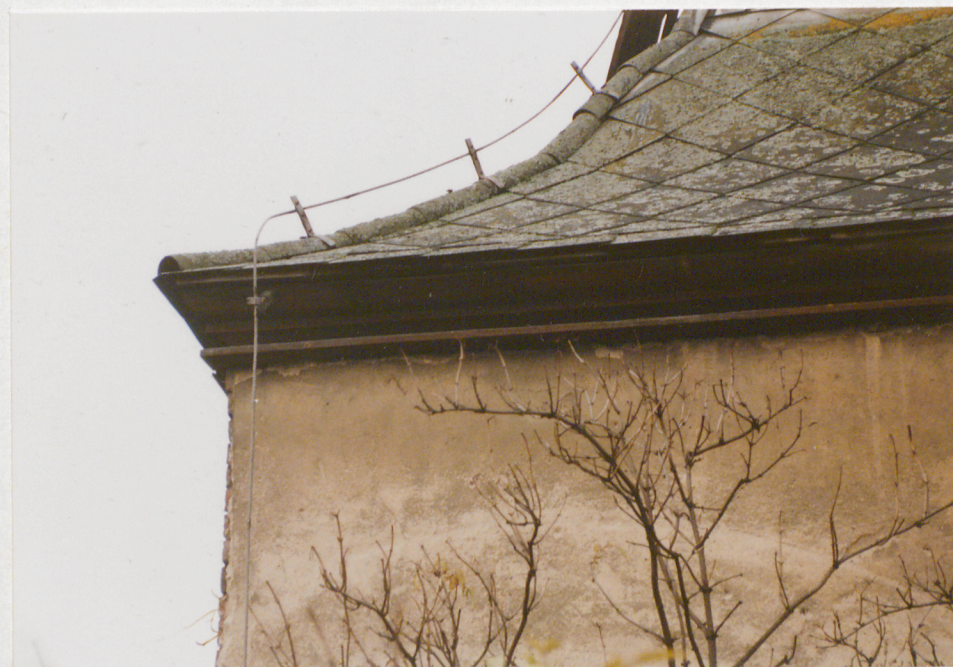
fragment gyzmsu wieńczącego
