1. Obiekt

ZAŁOŻENIE OBRONNE

3. Miejscowość
DANKÓW

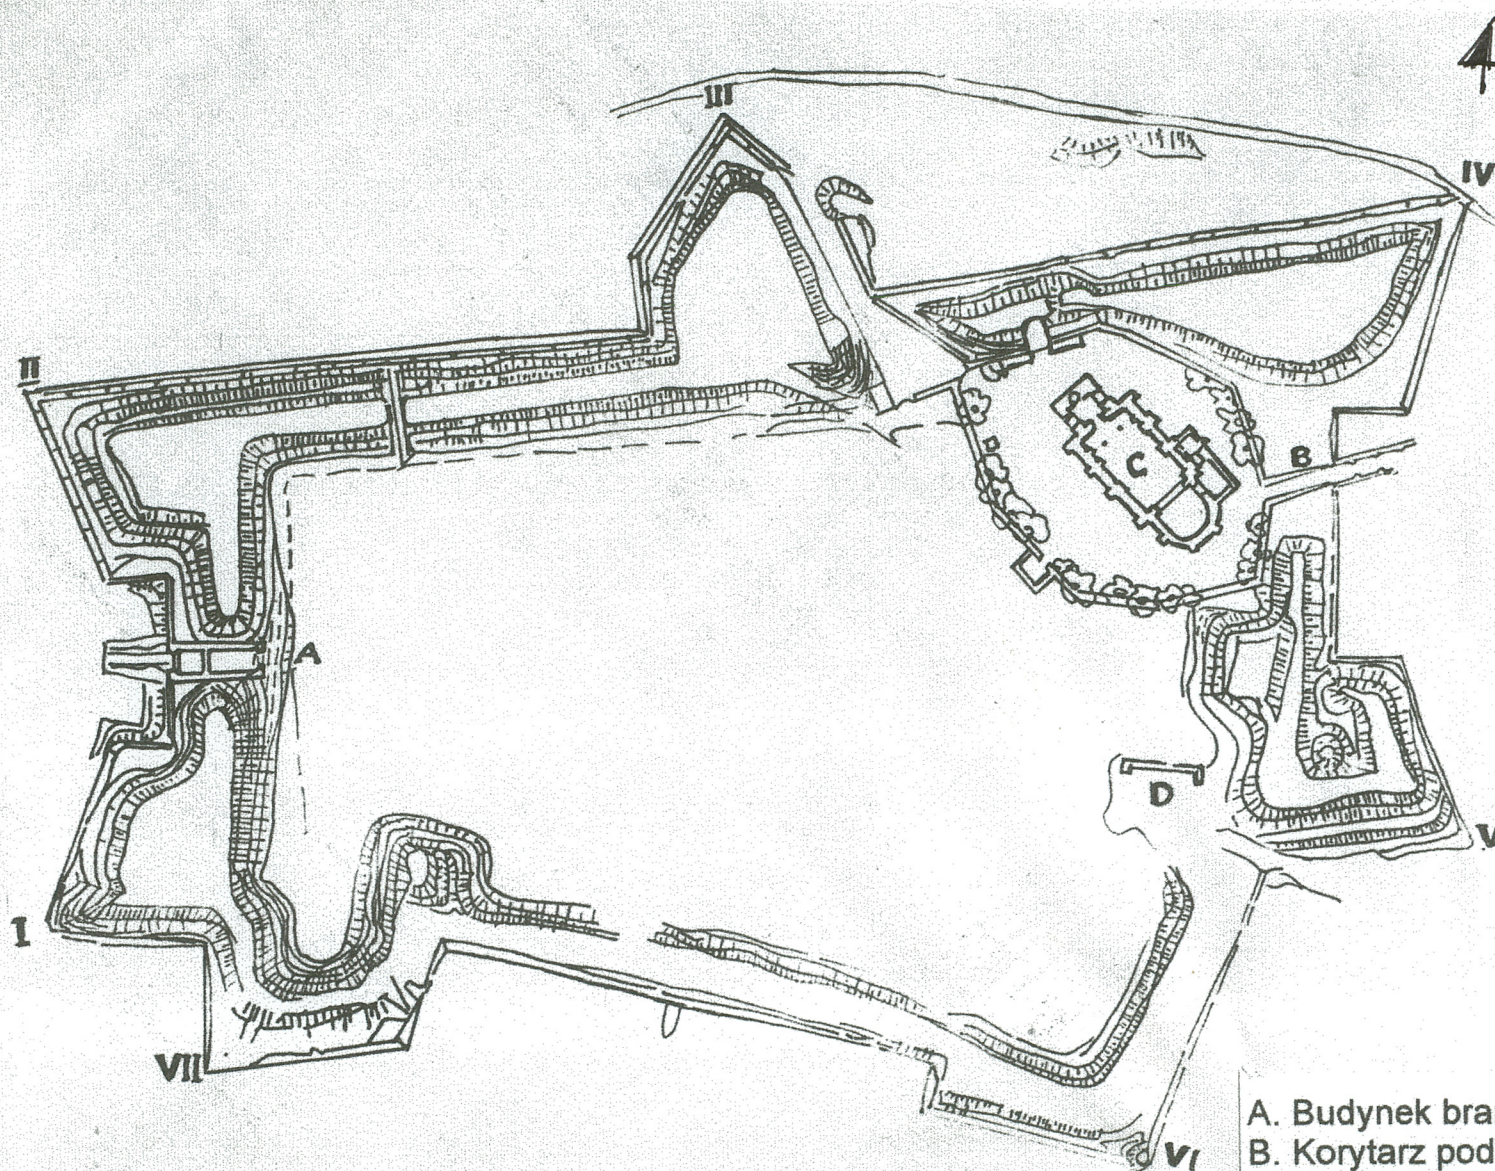
Plan zespołu 1: 1200

- A. Budynek bramny - brama krzepicka
- B. Korytarz pod wałem pn-wsch kurtyny fortyfikacji
- C. Kościół parafialny pw. Św. Stanisława
- D. Ruiny tzw. "Domu kasztelanowej"
- E. Bastiony (I-VII)

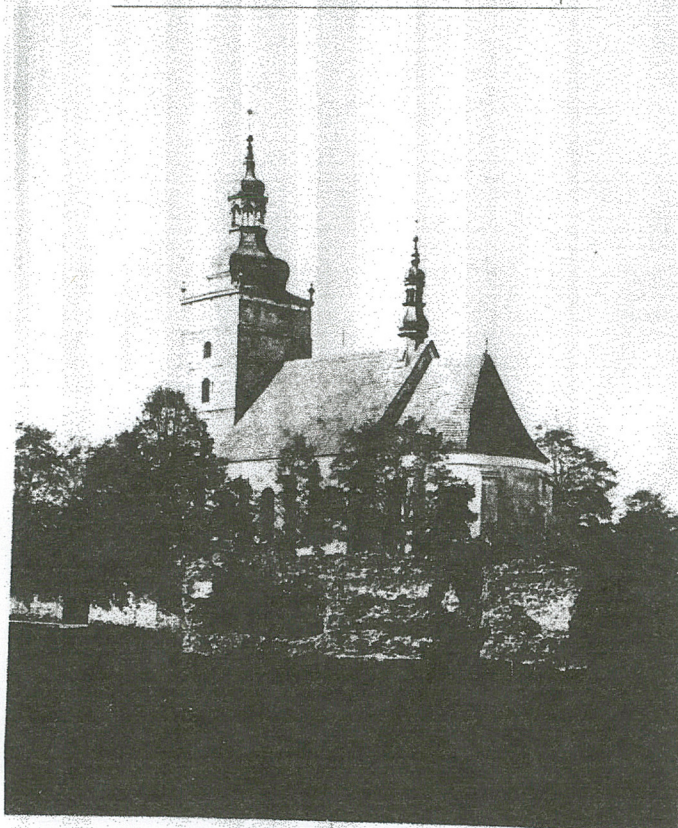
1. Wnętrze twierdzy- widok od pd-wsch na kościół. Na pierwszym planie ruiny "domu kasztelanowej", w głębi (po prawej) fragment nasypu ziemnego na IV bastionie. Foto ok. 1900 r. ISz PAN w Warszawie ,nr.3754.

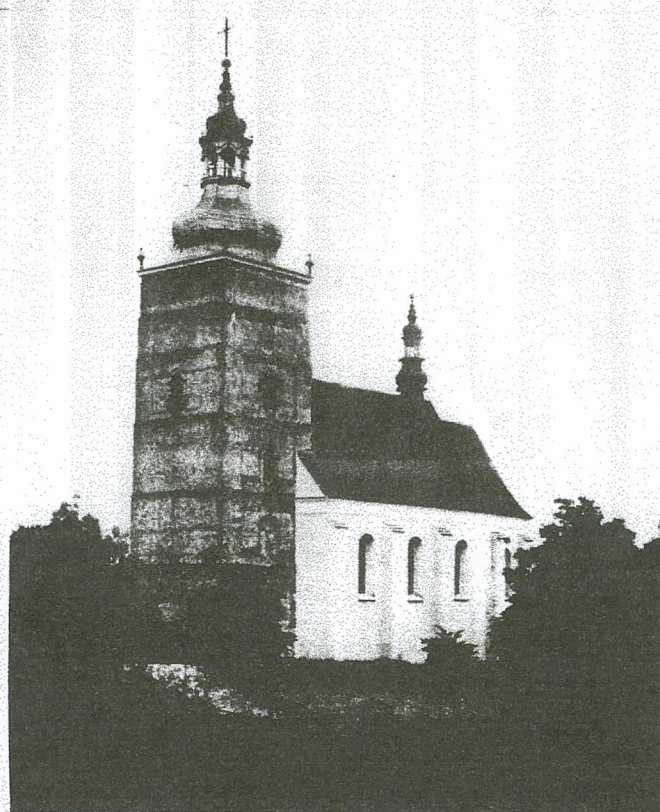
2

2. Wnętrze twierdzy- widok od pd-wsch na kościół, po lewej fragment wału północnej kurtyny fortyfikacji. Foto z 1911 ,ISzPAN,nr 1748.

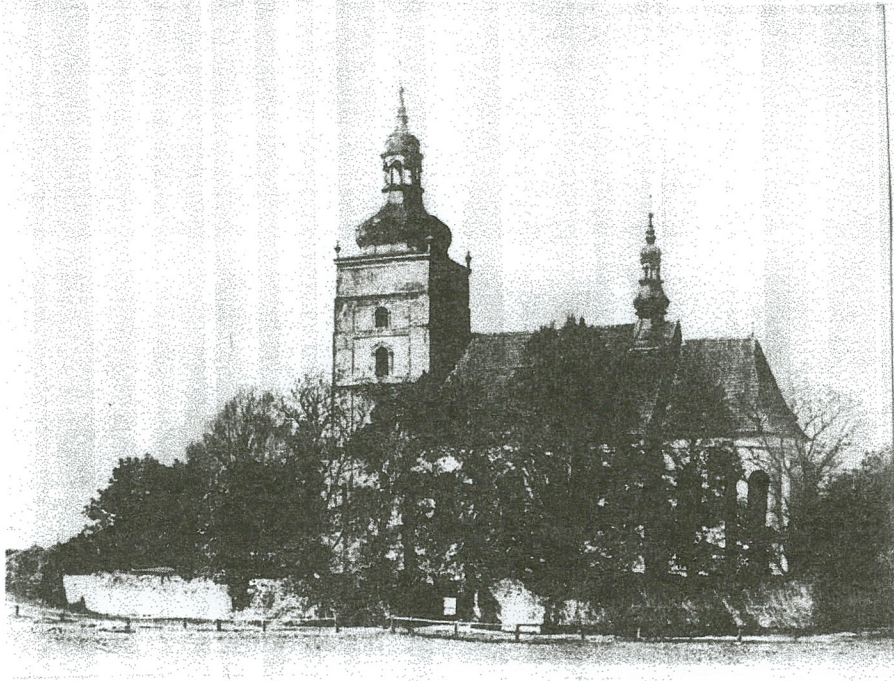
4

4. Wnętrze twierdzy - widok od południa na kościół i otaczający mur. Foto z 1910 r. ISzPAN nr 3752.

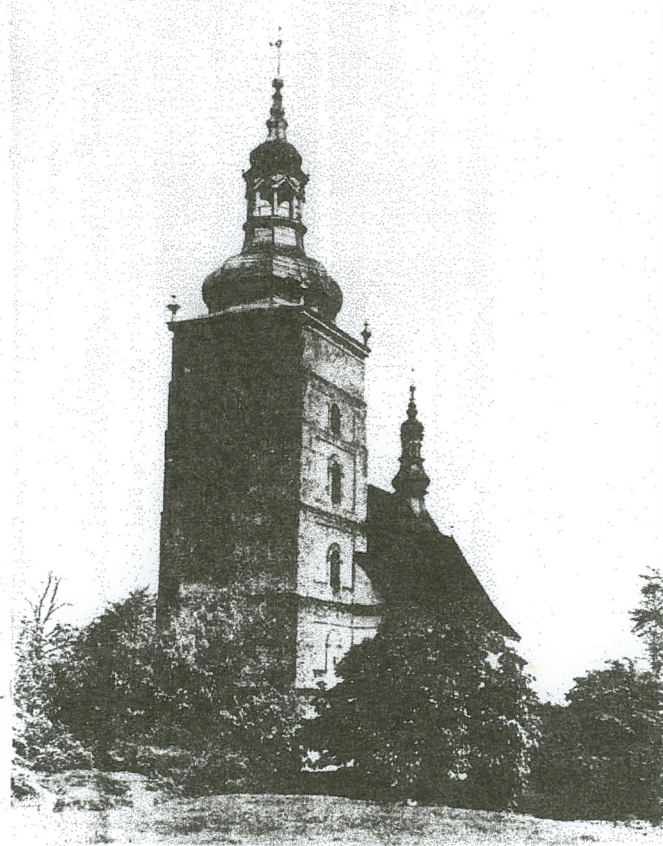
5

5. Wnętrze twierdzy - widok od pd-zach na kościół i fragment wału kurtyny pn. Foto z ok. 1910 r. ISzPAN nr 3753.

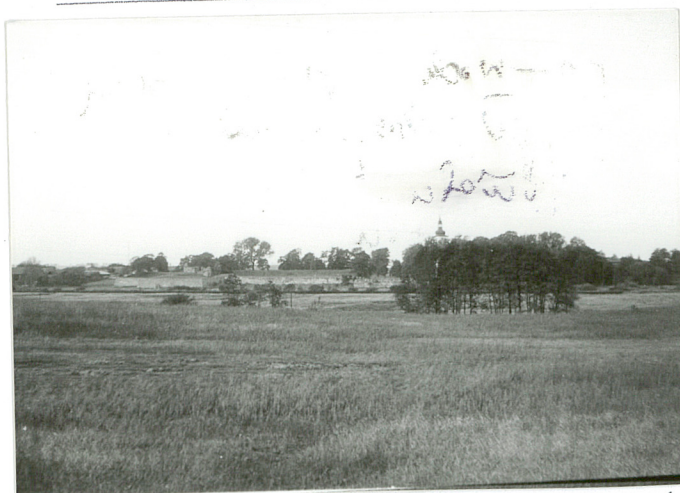
1

1. Widok na twierdzę od pd-zach.
2. Widok od południia -kościół, ruina domu "kasztelanowej".
3. Wejście na teren twierdzy i cmentarza kościelnego- od pn-wsch.
4. Brama tunelowa. Widok od pd-wsch.
5. Nowy wjazd na teren twierdzy, w kurtynie zach (III-IV bastion)

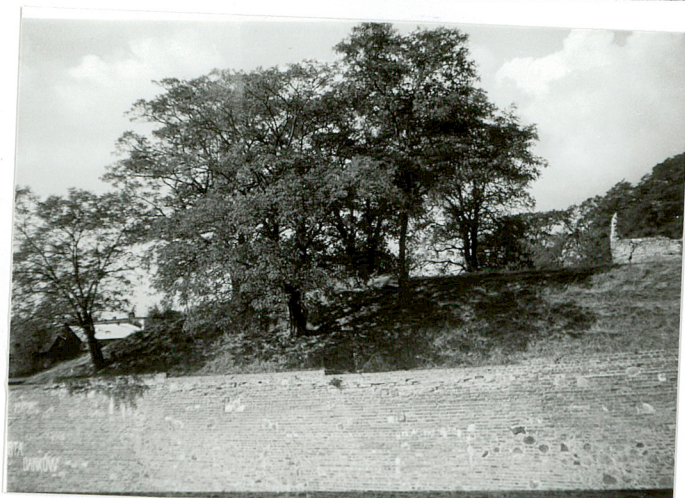
6

- 6. Bastion II. Widok od wschodu.
- 7. Bastion i kurtyna od pn-wsch.
- 8. Kurtyna pd-wsch. - I - II bastion.
- 9. Fragment kurtyny pn. - IV-V bastion.
- 10. Wnętrze twierdzy, brama krzepicka - widok od pn-wsch.

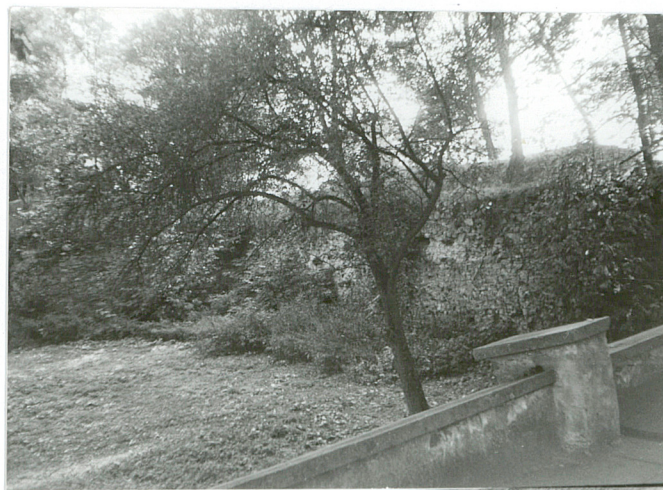
7

Mury twierdzy : liczne ubytki w grubość murów twierdzy, brak oblicowania północno wschodniej kurtyny

Kontynuacja prac zabezpieczających mury twierdzy.

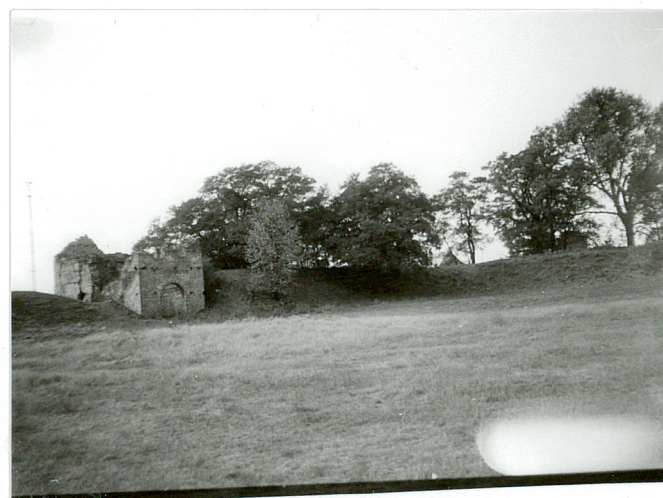
10

Brama krzepicka - pozostały fragmenty ścian zewnętrznych o różnej wysokości, oraz ślady sklepienia kolebkowego w sieni.

Zabezpieczenie i rekonstrukcja bramy krzepickiej..

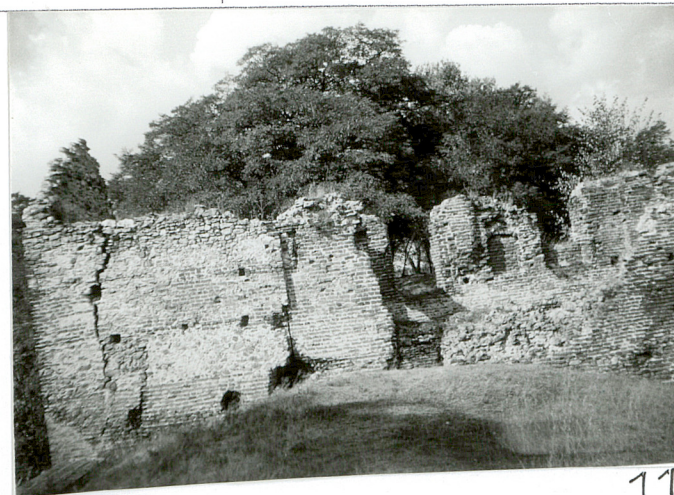
11

11. Brama krzepicka. Elewacja pd-wsch.
 12. Brama krzepicka. Elewacja południowa.
 13. Wnętrze bramy- zachowane fragmenty sklepienia w sieni.
 14. Wnętrze bramy.
 15. Otwór bramny. Widok z wnętrza budynku.

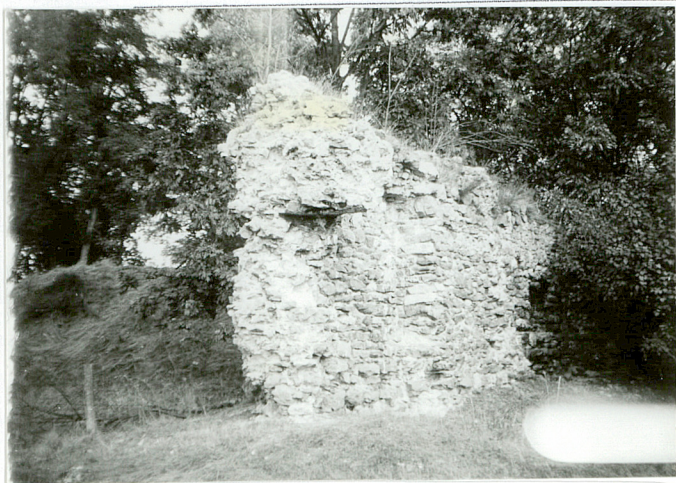
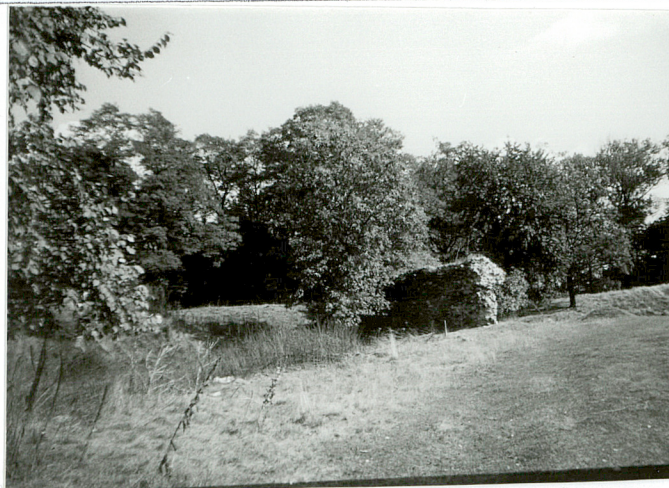
16.-17. Wnętrze twierdzy- pozostałości "domu kasztelanowej".

Odtworzenie "domu kasztelanowej" na podstawie zachowanej ikonografii z 1900 roku.

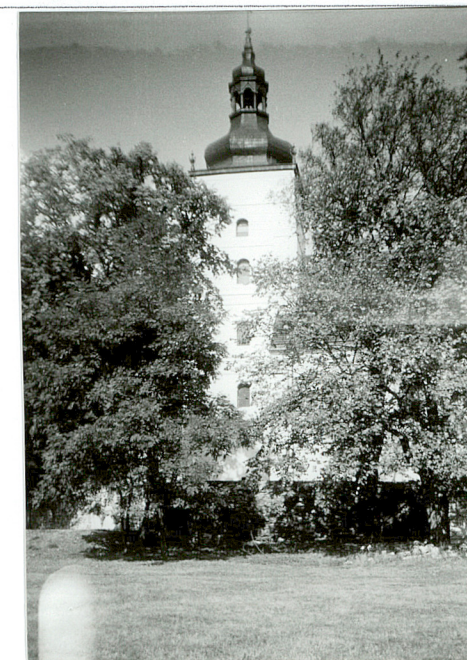
18

18. Wnętrze twierdzy. Widok od pd. na kościół

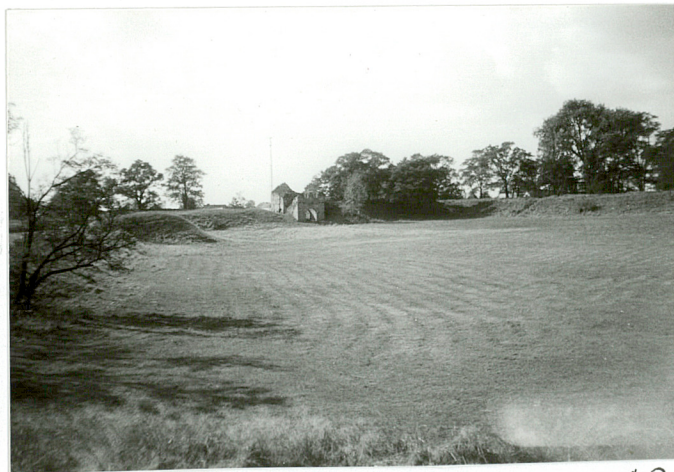
19

19. Wnętrze twierdzy- część pd-zach.

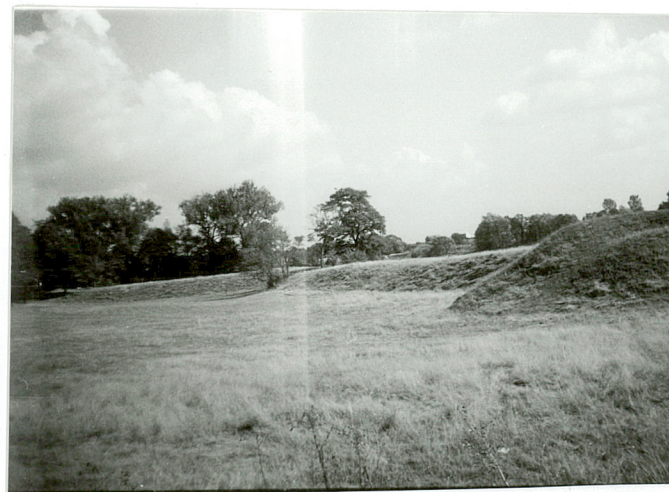
20

20. Wnętrze twierdzy- część pd-wsch.

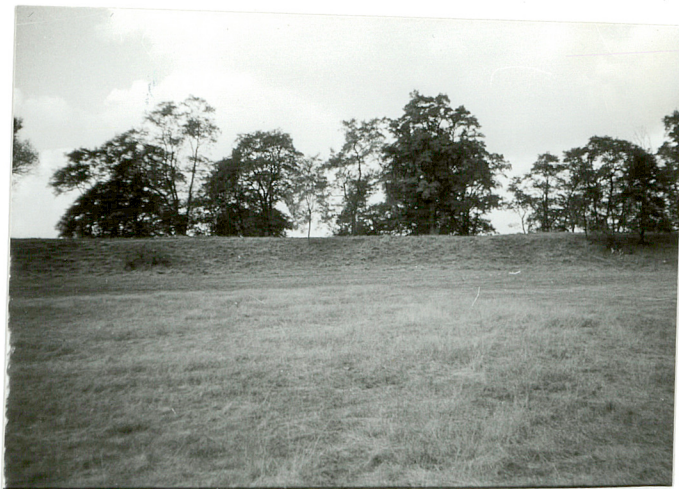
21. Wnętrze twierdzy- część zachodnia.
