OŚRODEK DOKUMENTACJI ZABYTKÓW w WARSZAWIE

KARTA EWIDENCYJNA ZABYTKÓW
ARCHITEKTURY I BUDOWNICTWA

493/2 Zakłady Cynkowe „Silesia”

BUDYNEK KOTŁOWNI WALCOWNI I
OBECNIE NIE UŻYTKOWANY /2/

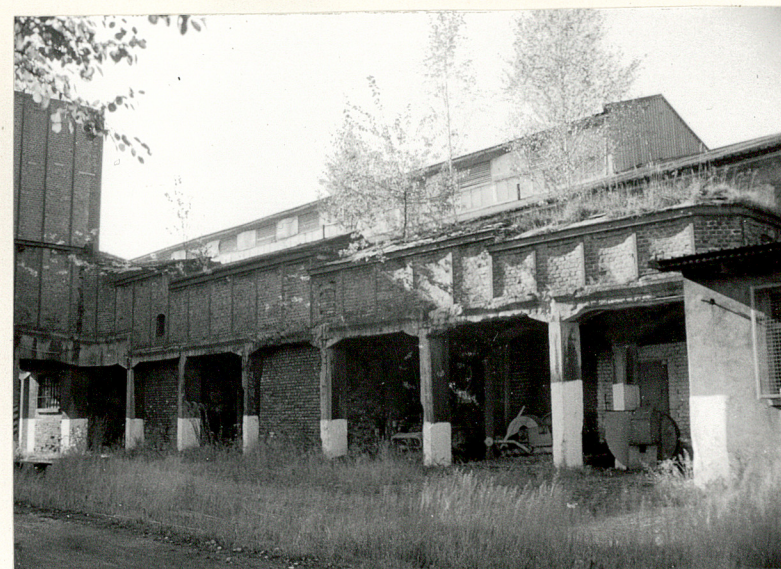
Widok pn. części budynku od pn - wsch.
Widok partii ekonomizera od strony pd

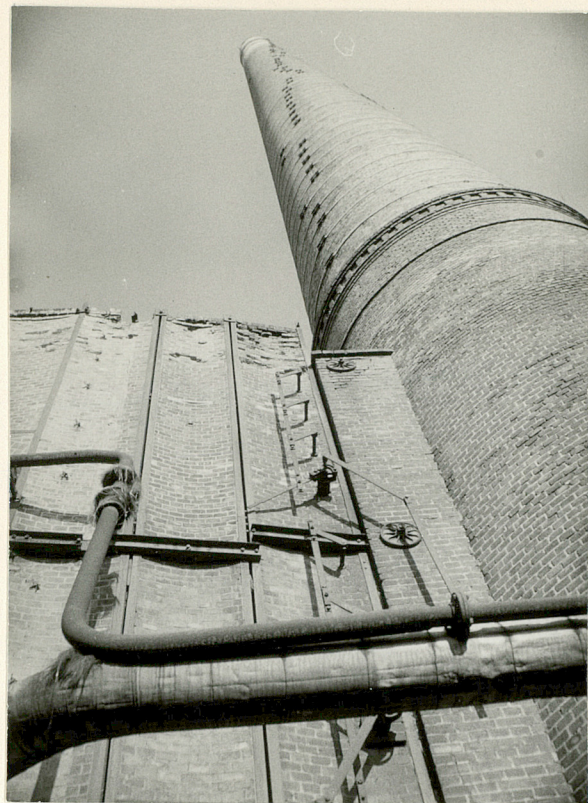
1/

Widok komina z partią czopucza i ekonomizera
 / fot. 1 - od pd /, / fot. 2 - od wsch /
 / fot. 3 - od pn-zach / oraz relikty mechanizmu
 z wieszakiem i ułożyskowanym wałkiem w obrębie
 pd - zach. narożnika kotłowni / fot. 4 /.

komin : w konstrukcji murowanej z cegły ceramicznej , radialnej , na rzucie pierścienia o wymiarach w świetle 3,74 m / dół / i 2,6 m / góra / , o wysokości od podstawy 80 m . W podstawie wydzielona gzymsem wysoka strefa cokołowa z otworami wejściowymi w obramieniach na osi przekątnej od pn. i pd. oraz przylegająca od zach. partia ekonomizera z czopuchem na wysokości ok. 4 m. W trzonie regularnie obręcze stalowych wzmocnień. W koronie gzymś.
