1. Obiekt  
420/1 RUINY PAŁACU

2. Czas powstania  
XVIII/XIX w.

3. Miejscowość  
ŚLAWIKÓW

11. Zdjęcie rzut przekrój sytuacja orientacyjna

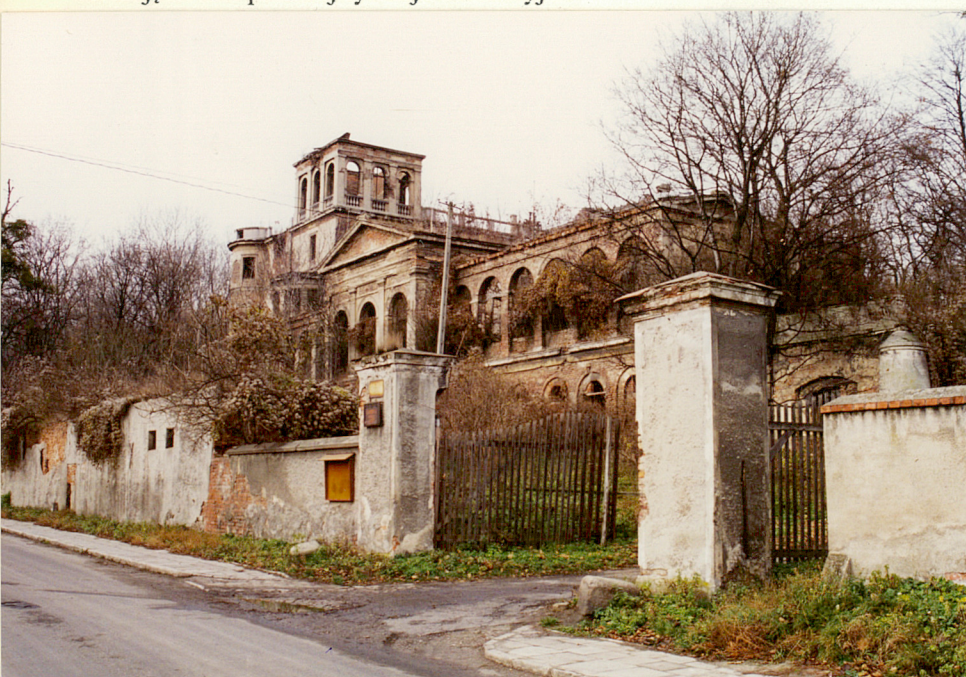
widok pałacu od strony drogi

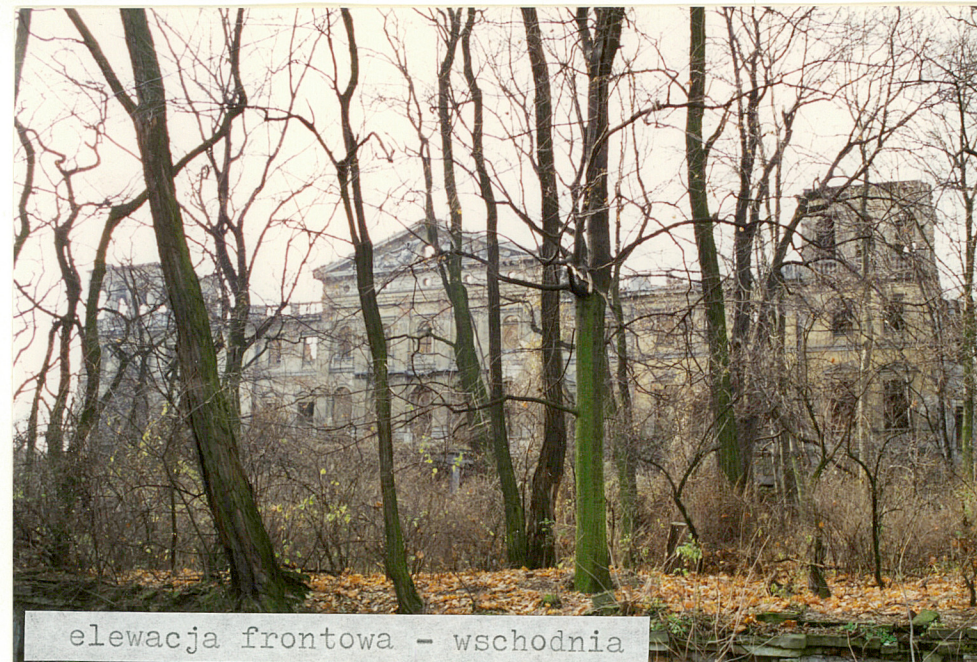
elewacja frontowa - wschodnia: 17-osiowa /2+4+5+4+2/, symetryczna, z podkreśloną osią główną /ryzalit/ i narożnikami /wieże na rzucie kwadratu/, ryzalit 5-osiowy zwieńczony tympanonem, ozdobiony bogatą dekoracją rzeźbiarską. Pośrodku okrągły otwór - prawdopodobnie po tarczy zegarowej. Dodatkowo ryzalit ozdobiony rzeźbionym fryzem oraz pilastrami w wielkim porządku. Na osi środkowej ryzalitu - główne wejście do budynku poprzedzone portykiem kolumnowym.

elewacja frontowa - wschodnia

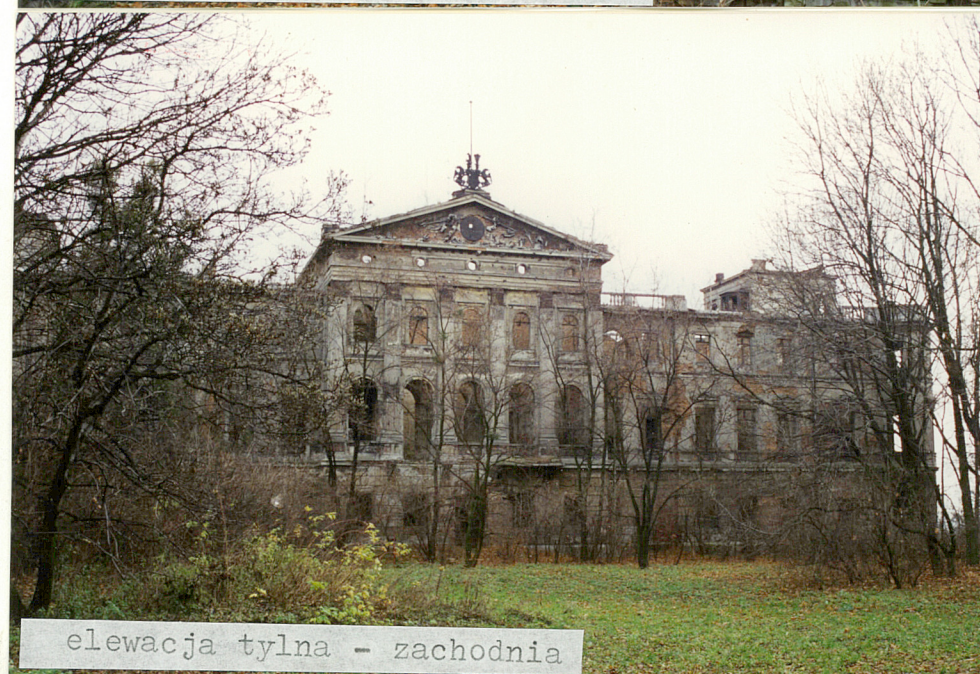
Elewacja tylna - 19-osiowa /1+6+5+6+1/ z ryzalitem na osi centralnej oraz dwoma okrągłymi wieżyczkami w narożnikach. Osie 3,4,5 oraz 15,16,17 zaakcentowane pseudoryzalitami. Wystrój architektoniczno-rzeźbiarski ryzalitu i korpusu głównego - analogiczny do elewacji frontowej. Wieżyczki powtarzają identyczne jak w pozostałej części elewacji formy okien, ich obramień i gzymsów. Różnica występuje w II kondygnacji parteru - okna są tu prostokątne. W ryzalicie /w osi 12/ widoczne pozostałości prawdopodobnie wyjścia na taras. W parterze - na osi środkowej - dawne wyjście w kierunku parku i ogrodu. Na tympanonie - herb wykonany z blachy.

elewacja tylna - zachodnia

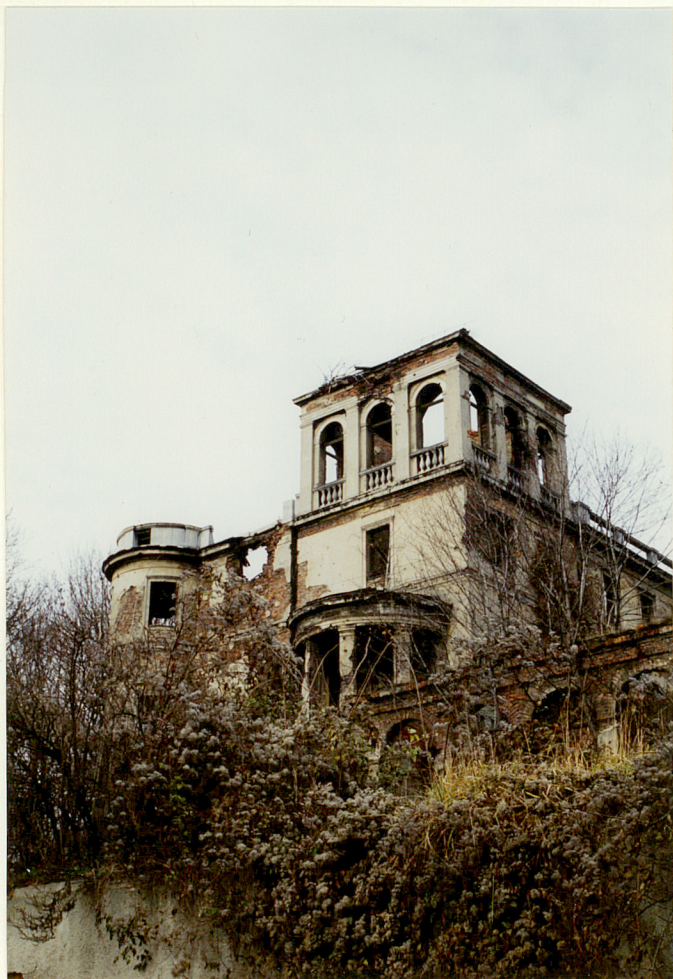
Elewacja boczna południowa - analogiczna do elewacji północnej. Od strony wschodniej przylega do niej budynek oranżerii /przejście galerią arkadową/. Miejsce połączenia zaakcentowane półokrągłą loggią /strop loggi podtrzymywany przez słupy o przekroju kwadratowym/.

elewacja południowa – widok od  
strony drogi

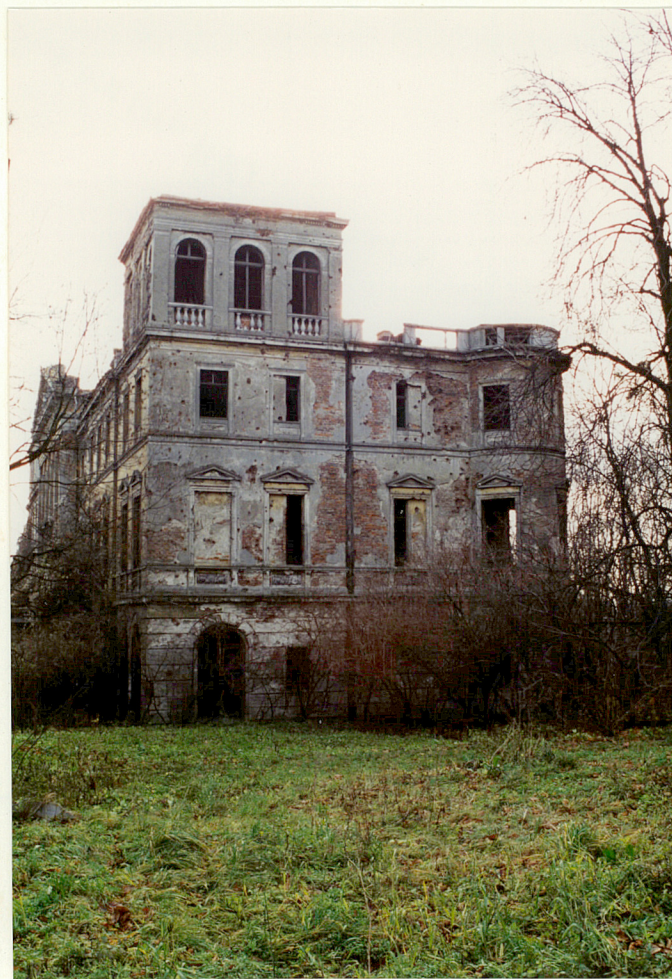
Elewacja boczna, północna: 4-osiowa /2+1+1/ z kwadratową wieżą w narożniku wschodnim i okrągłą wieżyczką w narożniku zachodnim. Wystrój elewacji, układ i kształt okien - analogiczny do poprzednich. W osi I parteru - wejście do podcienia zamknięte łukiem pełnym.

elewacja północna

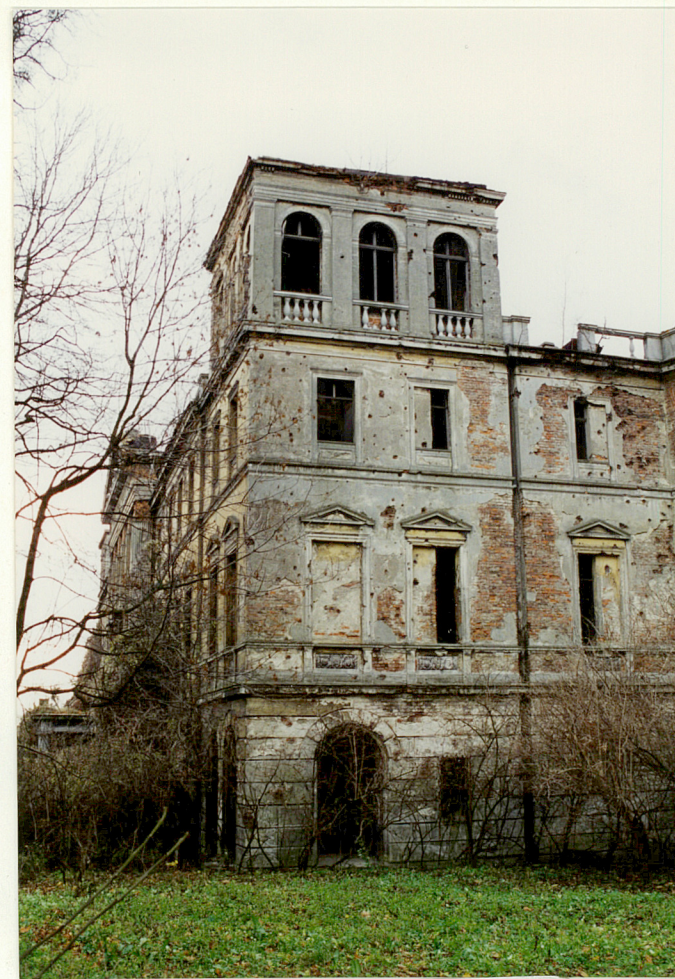
Wieża: 2-osiove, na IV kondygnacji 3-osiove, ściany zlicowane z korpusem głównym budynku. W IV kondygnacji - okna zakończone łukiem pełnym, ozdobione tralkową balustradą. Pomiedzy nimi - pilastry podtrzymujące ozdobny gzyms. Dach wieży - niezachowany.

elewacja północna – wieża

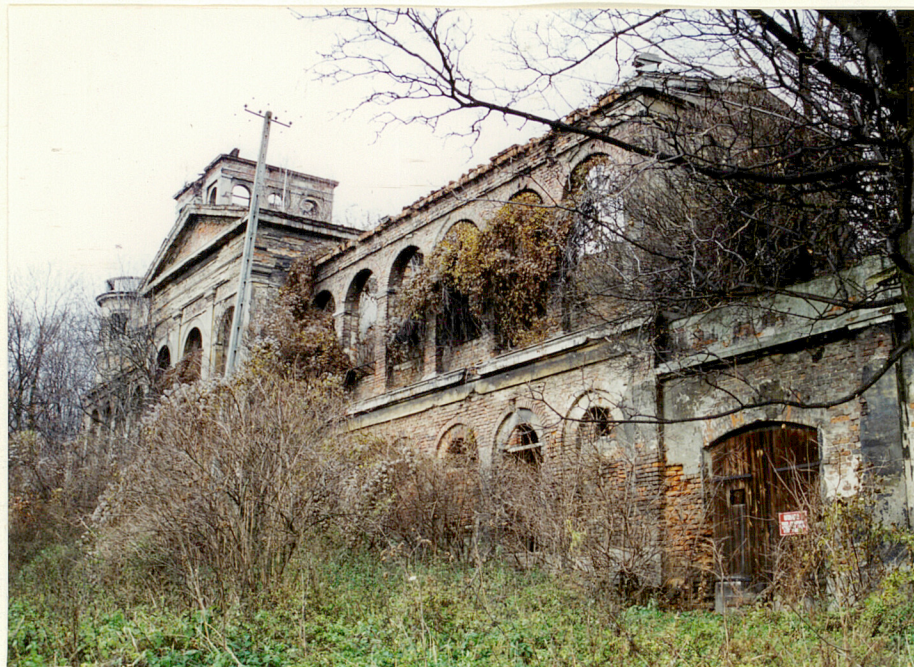
elewacja południowa - 16-osiowa /6+3+6+1/ Część środkowa 3-osiowa, wyższa od korpusu głównego budynku, wysunięta do przodu w formie ryzalitu. Elewacja posiada charakter przeszklonej galerii arkadowej, okna duże zakończone łukiem pełnym. W oknach widoczne pozostałości krat. Ryzalit zakończony trójkątnym tympanonem. Podziały pionowe ryzalitu zaakcentowane pilastrami. Od strony wschodniej przylega późniejsza dobudówka z wejściem w postaci drewnianej bramy zakończonej łukiem odcinkowym. Elewacja północna - od strony dziedzińca, niedostępna.

oranżeria - elewacja południowa

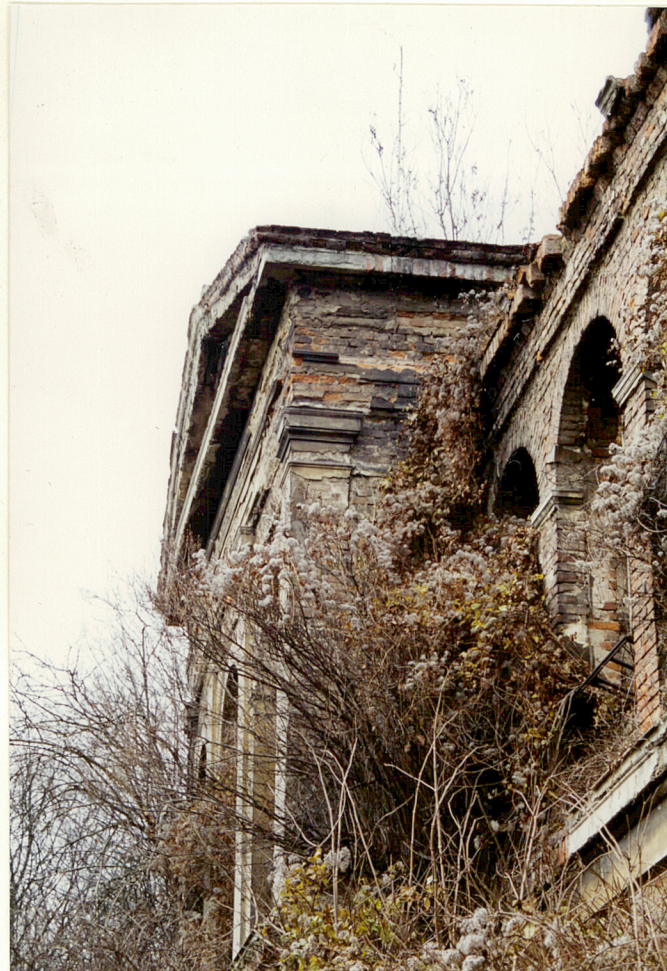
oranżeria - fragment ryzalitu

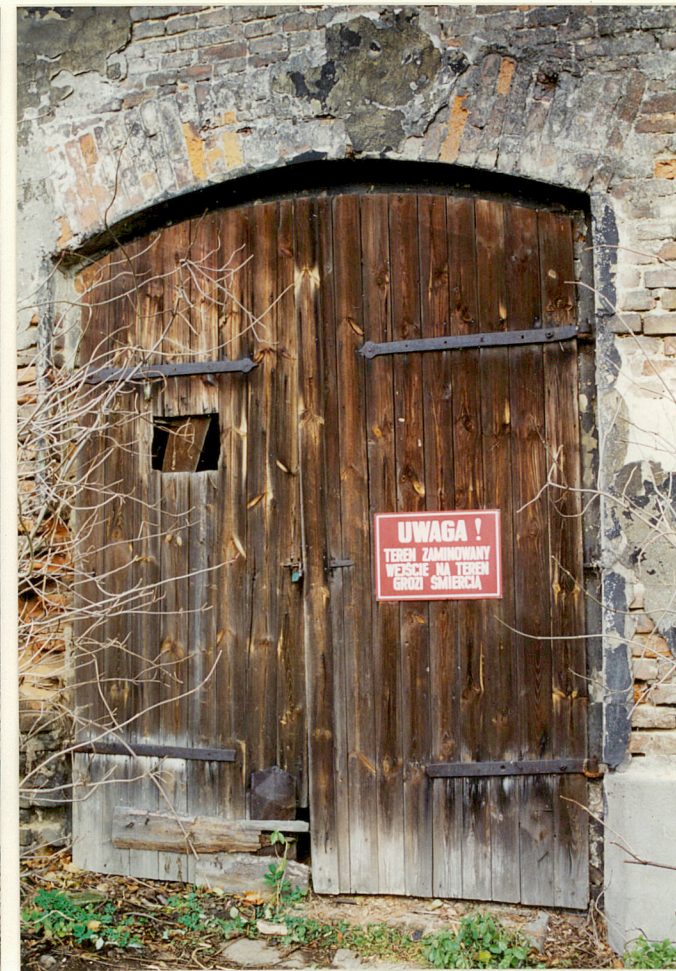
oranżeria - wejście

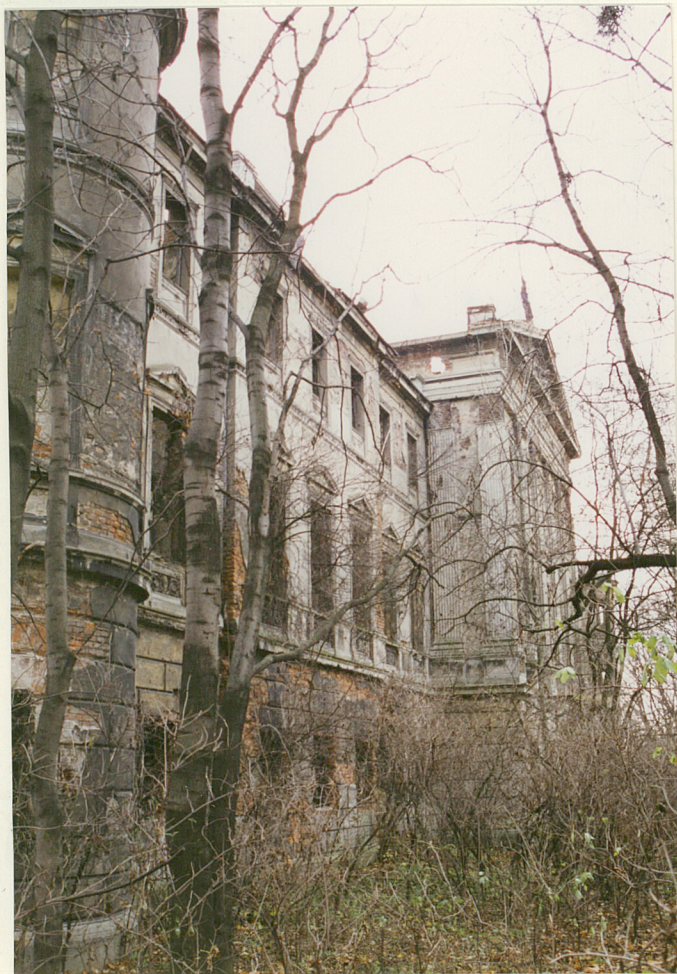
elewacja tylna - zachodnia

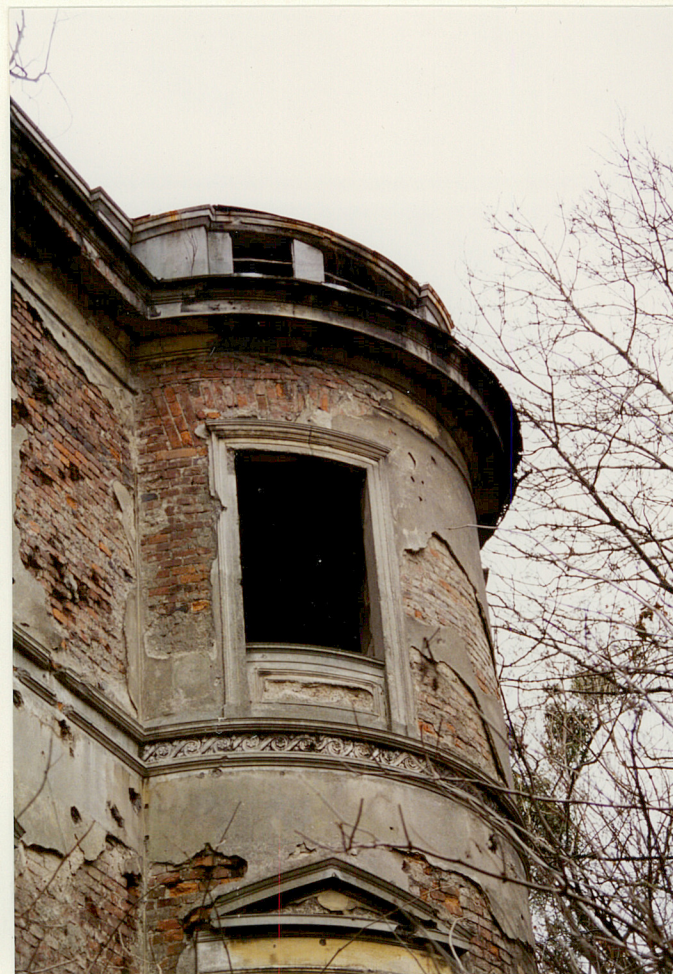
detal wieżyczki - okno

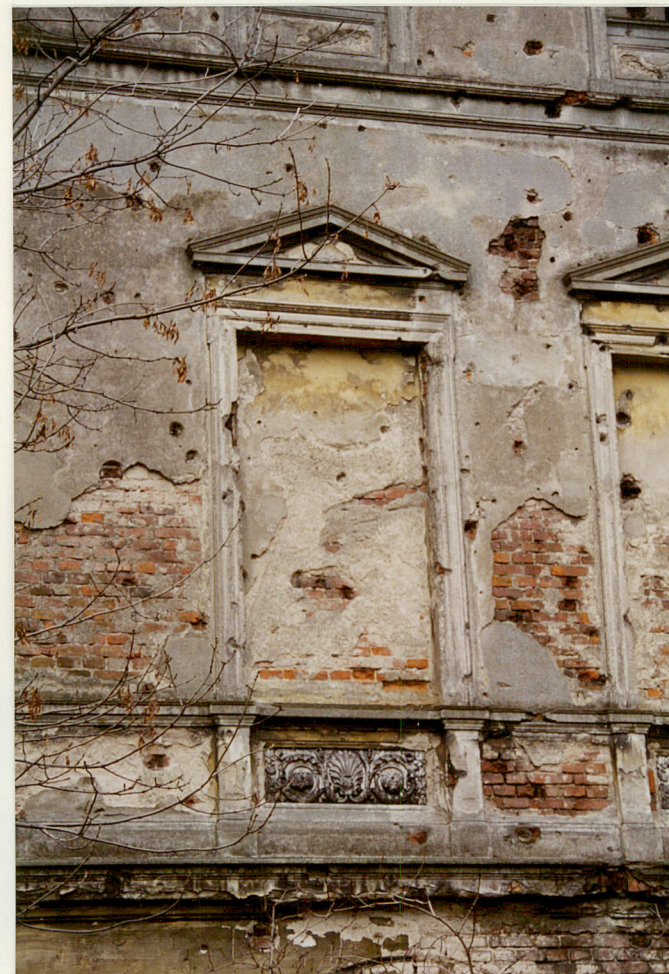
Okna: prostokątne, ujęte w profilowane opaski z gzymsem nadokiennym. Na piętrze ozdobione trójkątnymi naczółkami. Pod oknami - płyciny ozdobione motywem roślinnym. W parterze - przejście podcieniowe otwarte w kierunku wschodnim przejściami zakończonymi łukiem pełnym. Okna ryzalitu zamknięte łukami pełnymi, na I piętrze - większe. W parterze ryzalitu - okna prostokątne.

elewacja północna - okno
