1. Obiekt zabytkowy

D O M ul. K. Miarki nr 13

P Y S K O W I C E

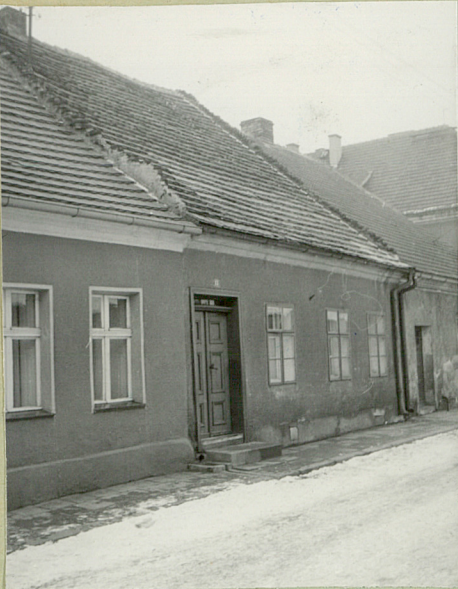
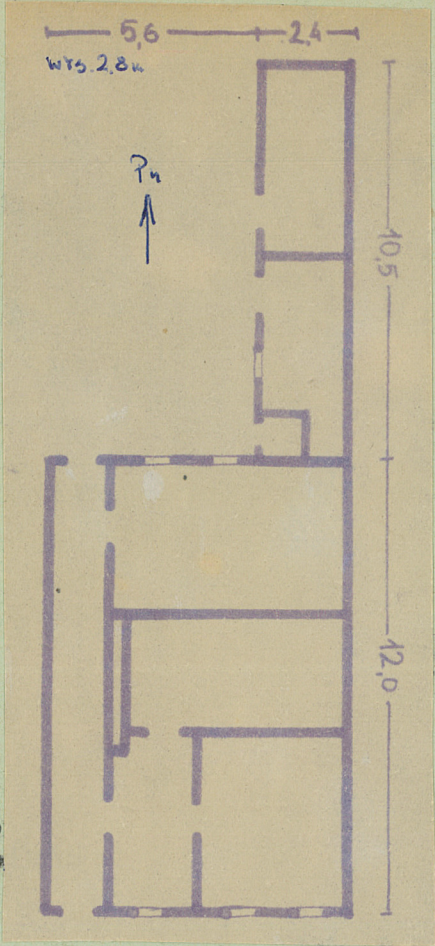
31. Szkic sytuacyjny, plan schematyczny, uwagi opisowe, fotografia

Murowany z cegły, potynkowany. Parterowy, prostokątny, z przylegającymi od pn. pomieszczeniami gospodarczymi. Trzytraktowy, sień przelotowa z boku. Częściowo podpiwniczony, piwnice sklepione kolebkowo z lunetami. Sień i pomieszczenia w trakcie środkowym przykryte stropem belkowanym, w pozostałych sufity. Elewacja frontowa 4-osiowa. Dach dwuspadowy.
