1. Obiekt

SPICHLERZ

1815 r.

Strzybnik

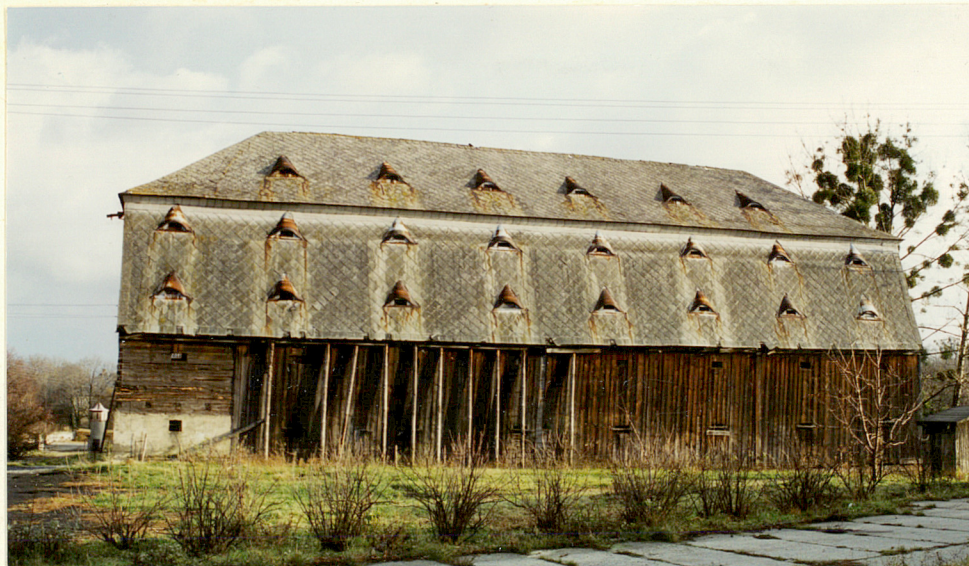
elewacja zachodnia

- tylna, zachodnia: 8-osiova. Część północna częściowo obmurowana. Okna prostokątne, poziome analogiczne do elewacji frontowej.

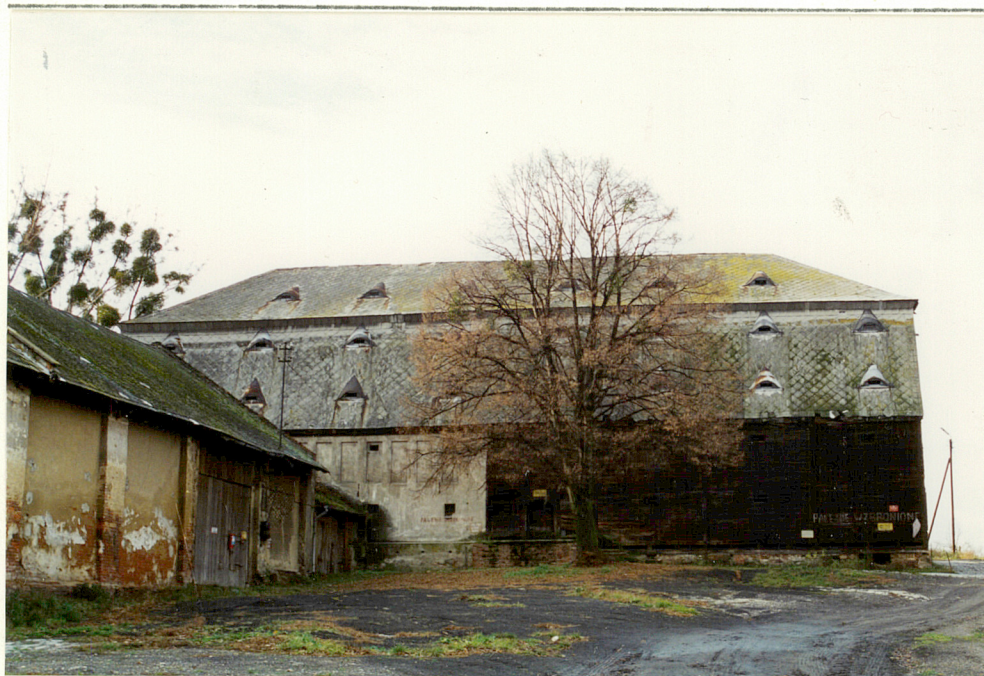
elewacja wschodnia

- frontowa wschodnia: 8-osiova z wejściem w osi 5. Część południowa: murowana, otynkowana, z prostokątnymi wnękami w II kondygnacji. Część północna: drewniana. W dachu: 3 rzędy powiek.

Drzwi poprzedzone schodami murowanymi z cegły (jednobiegowe, bieg równoległy do elewacji budynku). Wejście zamknięte półkoliście z mieczowaniem. Drzwi klepkowe.

Okna prostokątne, poziome. W części drewnianej na oknach kraty z zadziornami.

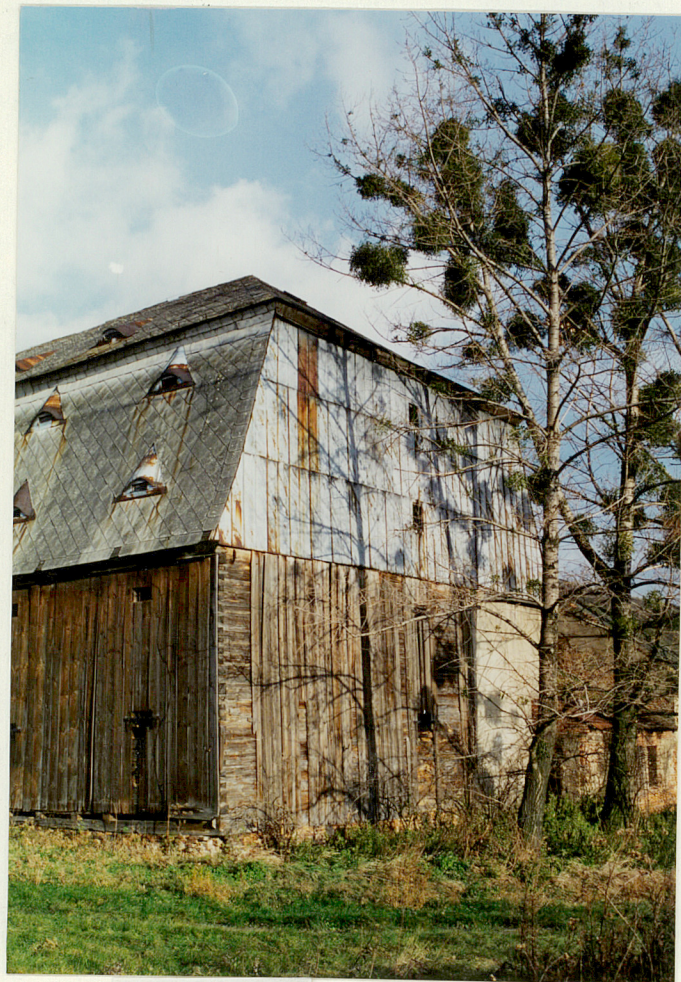
elewacja Pd

- boczna, południowa: 1-osiova. Część szczytowa obita blachą

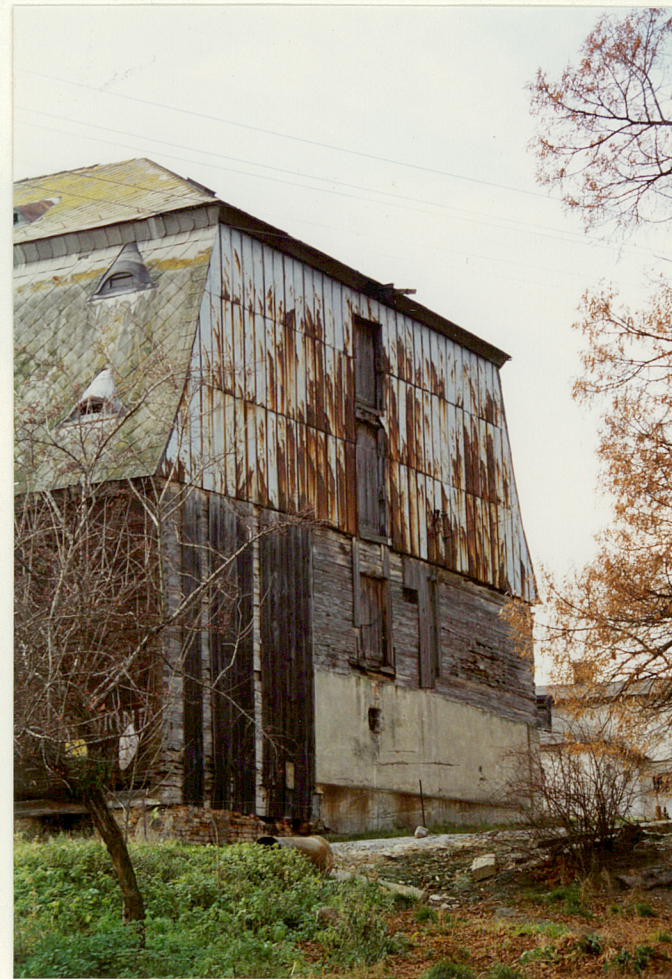
elewacja Pn

- boczna, północna: częściowo obmurowana. W partii szczytowej obita blachą analogicznie do elewacji południowej.

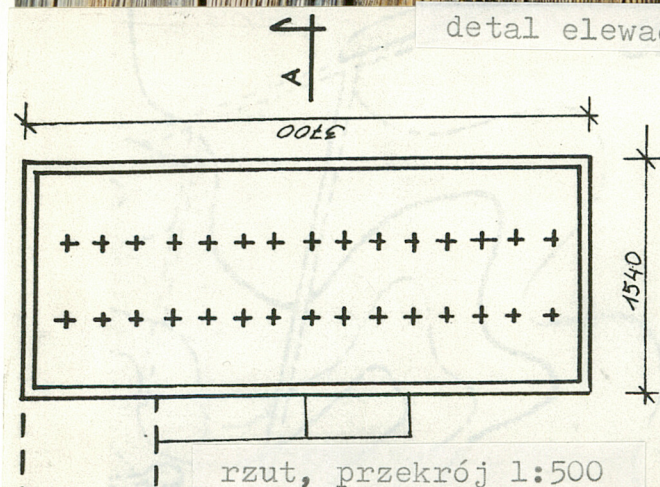
rzut, przekrój 1:500

Rzut, bryła: obiekt na rzucie wydłużonego prostokąta o osi głównej prostopadłej do drogi Rudnik - Modzurów. Bryła zwarta. Dwukondygnacyjny z wysokim mansardowym dachem. Wejście do budynku - od strony zachodniej.

Wnętrze: jednoprzestrzenne, 3-traktowe.
