KARTA EWIDENCYJNA ZABYTEKÓW
ARCHITEKTURY I BUDOWNICTWA

5385

SZPITAL, OB. PRZEDSZKOLE I BIBLIOTEKA

SOSNOWIEC
- Ostrowy Górnicze

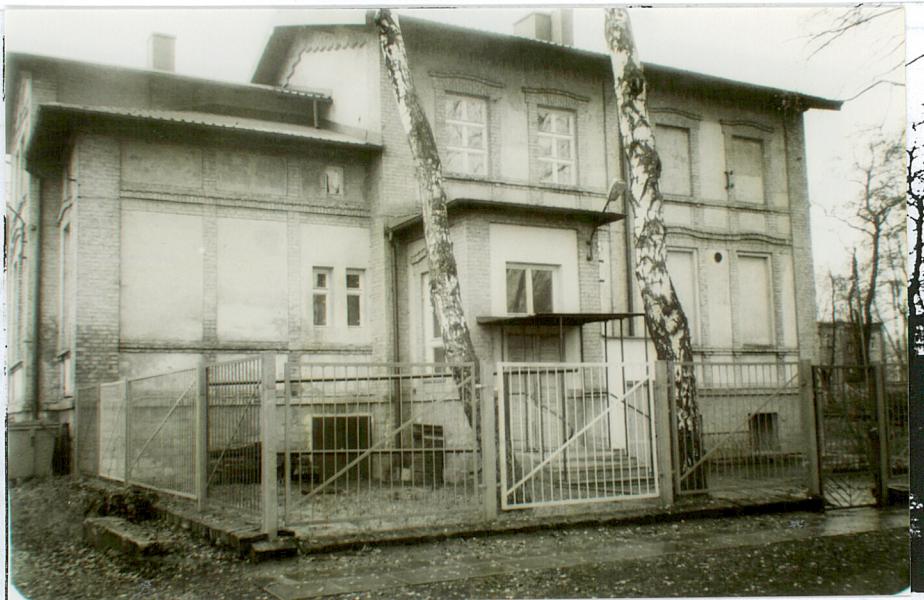
1

1. WEJŚCIE GŁÓWNE
2. WIDOK Z PÓŁNOCNO-ZACHODNIEGO NAROŻNIKA DZIAŁKI
3. WIDOK OD STRONY POSESJI
4. WIDOK OD STRONY APTEKI / AMBULATORIUM /
