DOM LUDOWY

1905

S O S N O W I E C

ul. Klubowa 2

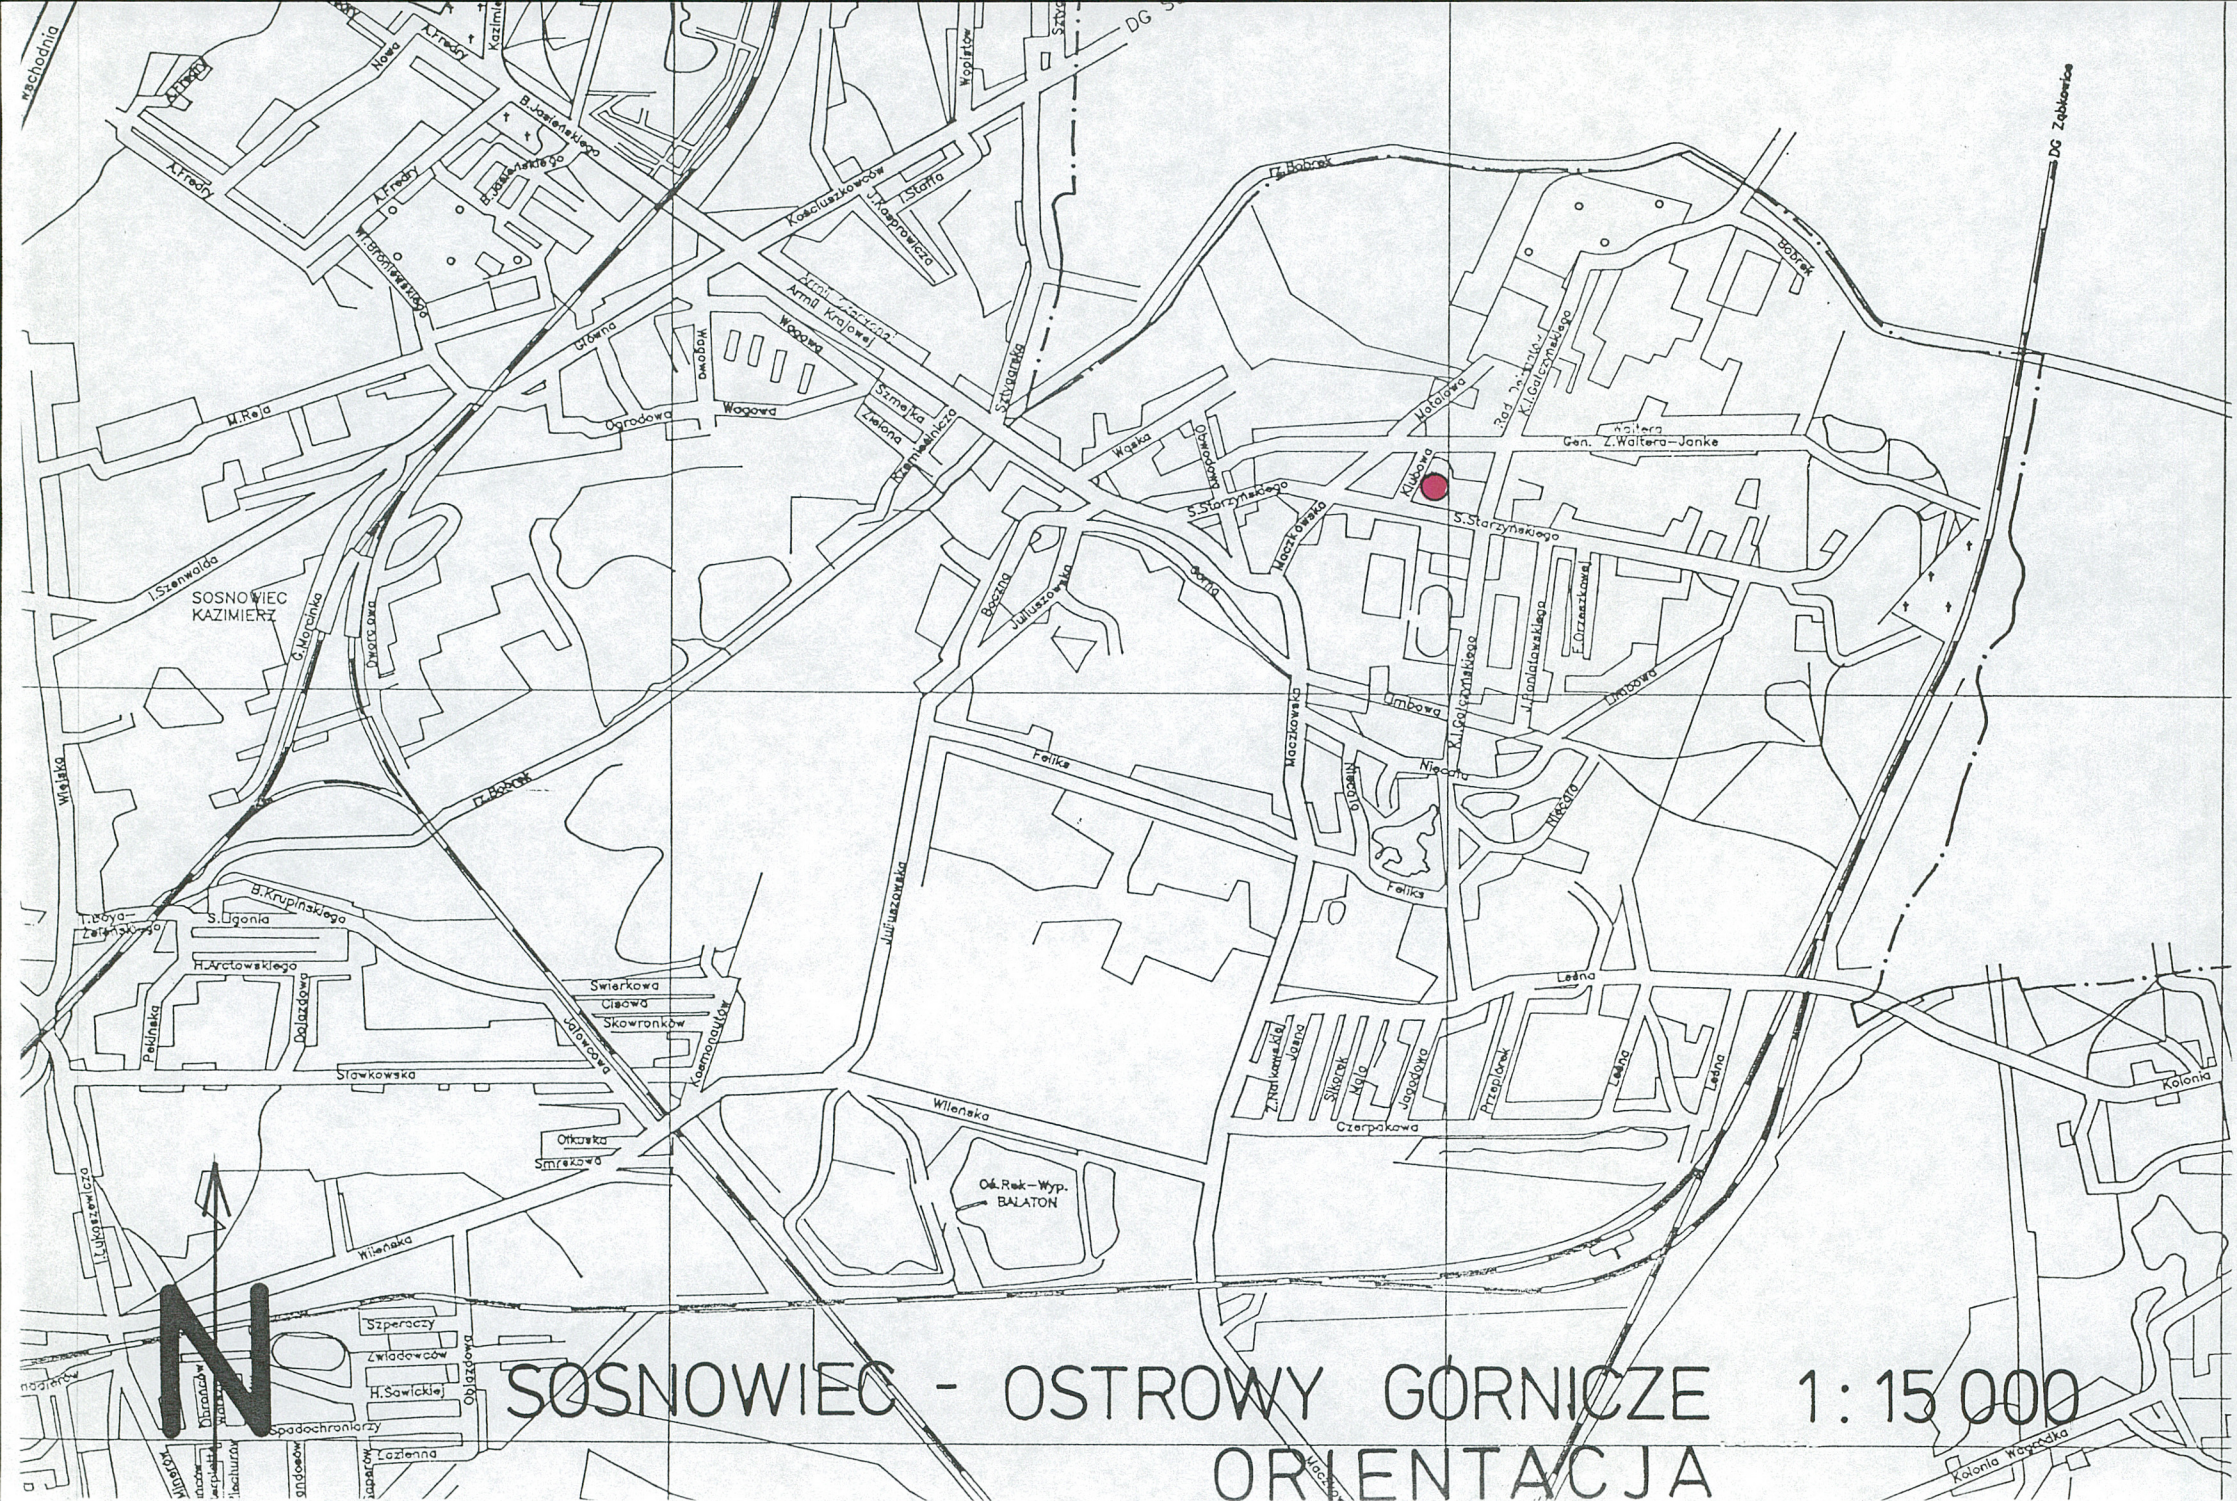
PARTER 1:200

Rzut - budynek na rzucie prostokątnym /35.87 na 17.46 m/, dwutraktowy. Od strony północnej przy ścianie szczytowej budynku głównego znajduje się drewniana przybudówka o wymiarach 4.5m na 16.7m, natomiast od strony południowej murowany taras o wymiarach 3.65m na 6.0m.

Klatka schodowa główna usytuowana w północno-zachodnim narożniku budynku. Klatka schodowa dwubiegowa w narożniku południowo-wschodnim.

Główne wejście do budynku usytuowane symetrycznie w części szczytowej fasady zachodniej, wejście boczne z niewielkiego tarasu od strony południowej.
