KARTA EWIDENCYJNA ZABYTKÓW  
ARCHITEKTURY I BUDOWNICTWA

DOM MIESZKALNY

SOSNOWIEC  
- Ostrowy Górnicze

Ul. Klubowa 3

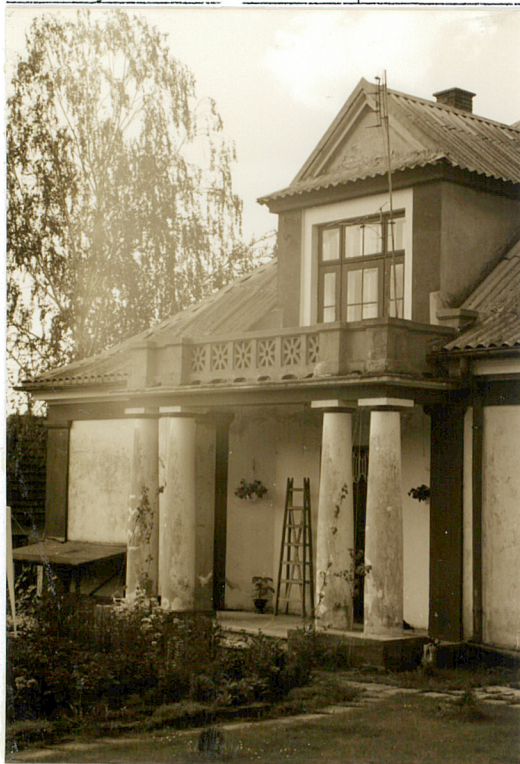
**Elewacja południowa i północna / boczna /- szczytowa, 1-osiowa, symetryczna, jednokondygnacyjna. W osi portyk na czterech doryckich kolumnach /po dwie w każdym narożniku/ z tarasowo rozwiązana II kondygnacja. W parterze znajdują się drzwi wejściowe, nad nimi balkon z betonową, ażurową balustradą z motywem „słońca”. Narożniki podkreślone pilastrami podtrzymującymi gzyms. Elewacja jest otynkowana.**

1. Balkon nad południowym wejściem.
2. Widok wschodniej elewacji z południowo-wschodniego narożnika.
3. Widok zachodniej elewacji.
4. Południowo-zachodni narożnik.
5. Arkadowe wejścia na zachodniej elewacji.

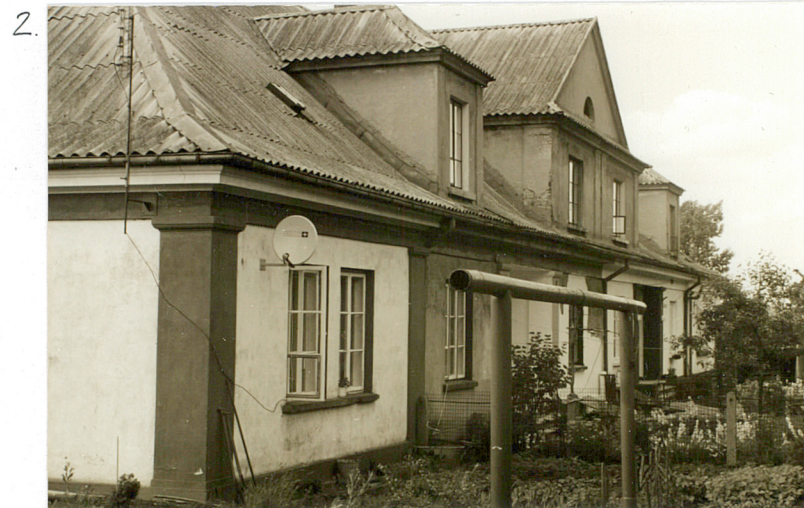
2.

**Elewacja wschodnia** – frontowa /od ulicy Klubowej/ - kalenicowa, 10-osiowa, symetryczna, jednokondygnacyjna z 3-szczytami. Środkowa facjata dwuosiowa z 4-pilastrami i półokrągłym otworem w osi symetrii. Narożniki zewnętrznych facjat podkreślone pilastrami. Wejścia do budynku /na 4 i 7 osi / osadzone we wnękach. Parter podzielony na 7-pól pilastrami w doryckim porządku, podtrzymującymi gzyms. Elewacja jest otynkowana.

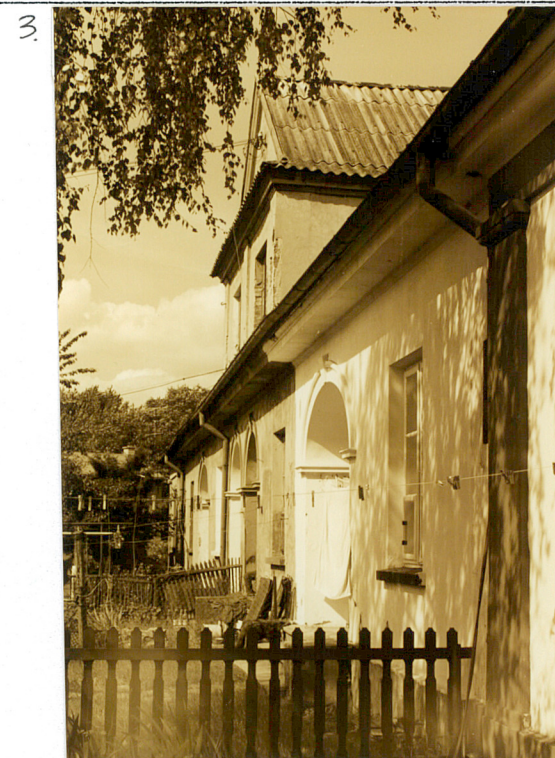
3.

**Elewacja zachodnia** - .tylna - kalenicowa, 10-osiowa, symetryczna, jednokondygnacyjna ze szczytem na osi symetrii. Szczytowa facjata dwuosiowa z 3-pilastrami i półokrągłym otworem na osi symetrii. Wejścia z przedprożami, osadzone we wnękach (2-wewnętrzne /5 i 6 oś/ zakończone łukiem pełnym, 2-zewnętrzne /3 i 8 oś/ łukiem koszowym) obramowanych gzymsiem i zwieńczonych zwornikiem. Elewacja jest otynkowana.

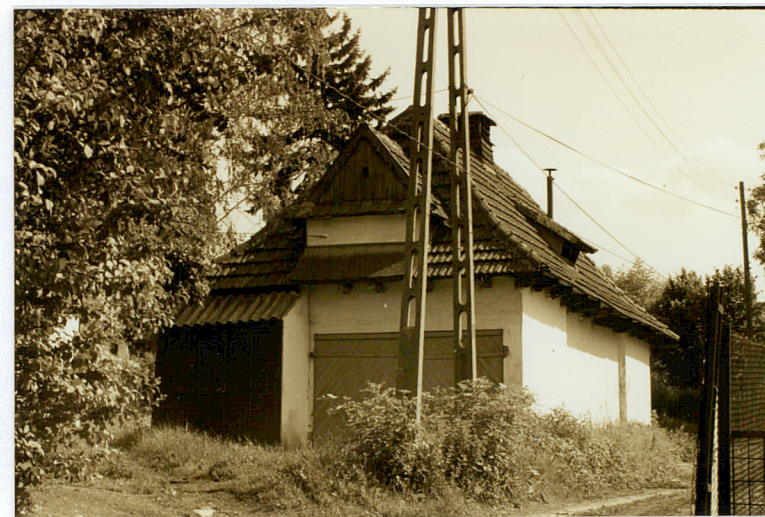
- **zachodnia /tylna/-** 1-osiowa, kalenicowa, z dwoma ryzalitami po bokach i facjatą w partii dachu, krytą daszkiem pulpitowym z metalowym kominem wychodzącym z daszku. Nad całością góruje płasko zakończona drewniana latarnia, umieszczona w osi symetrii dachu. Pod okapem znajdują się zdobione belki więźby dachowej. Całość jest otynkowana.

- **północna** - 1-osiowa, szczytowa z dwoma parami drzwi garażowych. Szczyt z małym, arkadowym otworem, obity deskami. Nad całością góruje płasko zakończona drewniana latarnia, umieszczona w osi symetrii dachu. Pod okapem znajdują się zdobione belki więźby dachowej. Elewacja jest otynkowana.

widok na północno-zachodni narożnik

NAJPILNIEJSZE POSTULATY KONSERWATORSKIE – naprawa pokrycia dachu, renowacja tynków, wymiana stolarki okiennej

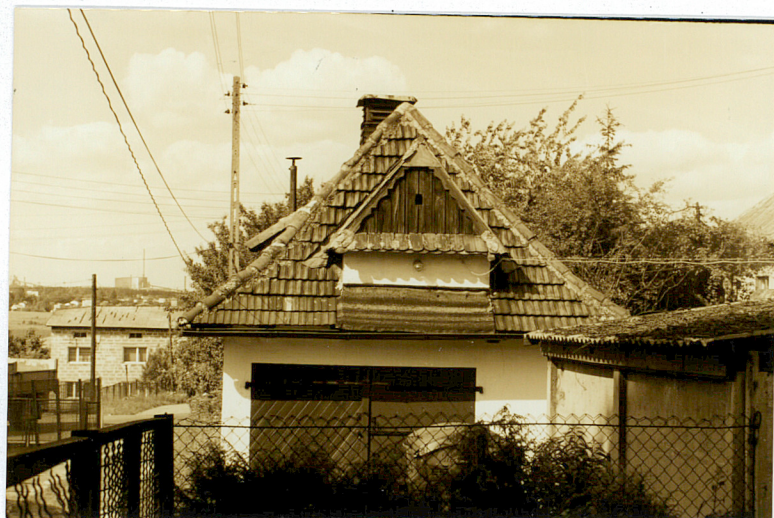
- **południowa** - szczytowa, 1-osiowa, z lekko przesuniętymi z osi drzwiami. Szczyt z małym, arkadowym otworem, obity deskami. Nad całością góruje płasko zakończona drewniana latarnia, umieszczona w osi symetrii dachu. Pod okapem znajdują się zdobione belki więźby dachowej. Elewacja jest otynkowana.

widok od strony południowej

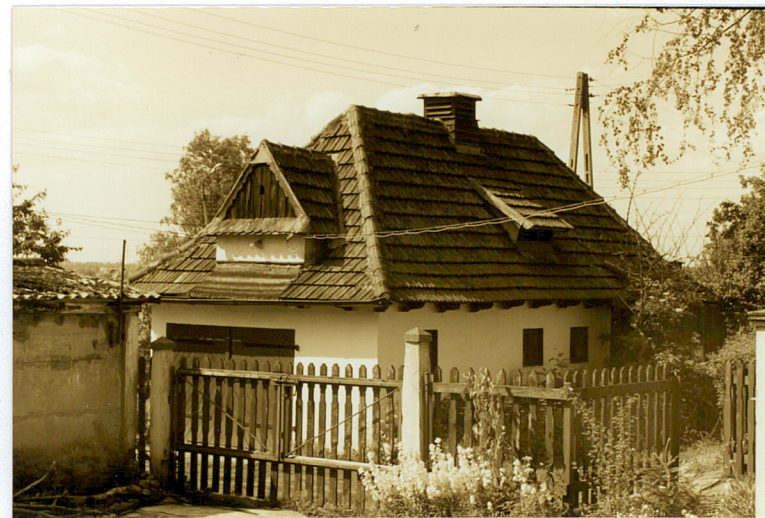
- **wschodnia /frontowa/-** 4-osiowa, kalenicowa, z trzema małymi otworami okiennymi i facjatą w partii dachu. Nad całością góruje płasko zakończona, drewniana latarnia, umieszczona w osi symetrii dachu. Pod okapem znajdują się zdobione belki więźby dachowej. Północno-wschodni narożnik stanowi dobudówka obita papą mocowaną na drewnianych listewkach. Elewacja jest otynkowana.

widok na południowo-wschodni narożnik
