OŚRODEK DOKUMENTACJI  
ZABYTEKÓW w WARSZAWIE  
KARTA EWIDENCYJNA ZABYTEKÓW  
ARCHITEKTURY I BUDOWNICTWA

1. Obiekt 456/2 DOM NAUCZYTELI ob. SZKOŁA  
2. Czas powstania ok. 1900 rok  
2. Miejscowość SOSNOWIEC - Ostrowy Górnicze

4. Adres  
Ul. Starzyńskiego 50a

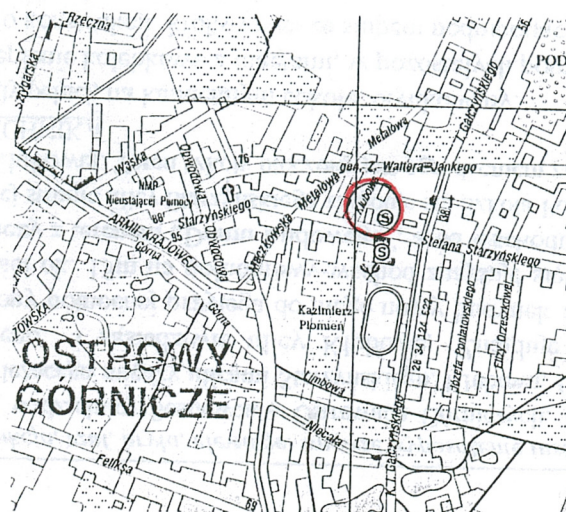
**RZUT** – budynek zbliżony na rzucie do litery „L”. - traktowy. Zbudowany jest z dwóch części : pierwsza to pomieszczenia użytkowe na planie prostokąta o wymiarach 14.10m x 15.28m. Składa się ona z dwóch bliźniaczych sal lekcyjnych wraz z zapleciami, połączonych wspólnym korytarzem ustawionym do nich prostopadłe. Druga część jest przedłużeniem korytarza i stanowi ją klatka schodowa dostawiona w południowo-wschodnim narożniku budynku. Wieża z klatką schodową zakończona jest łukiem pełnym. Wejście główne znajduje się w północnej części wieży przy wschodniej ścianie szkoły.

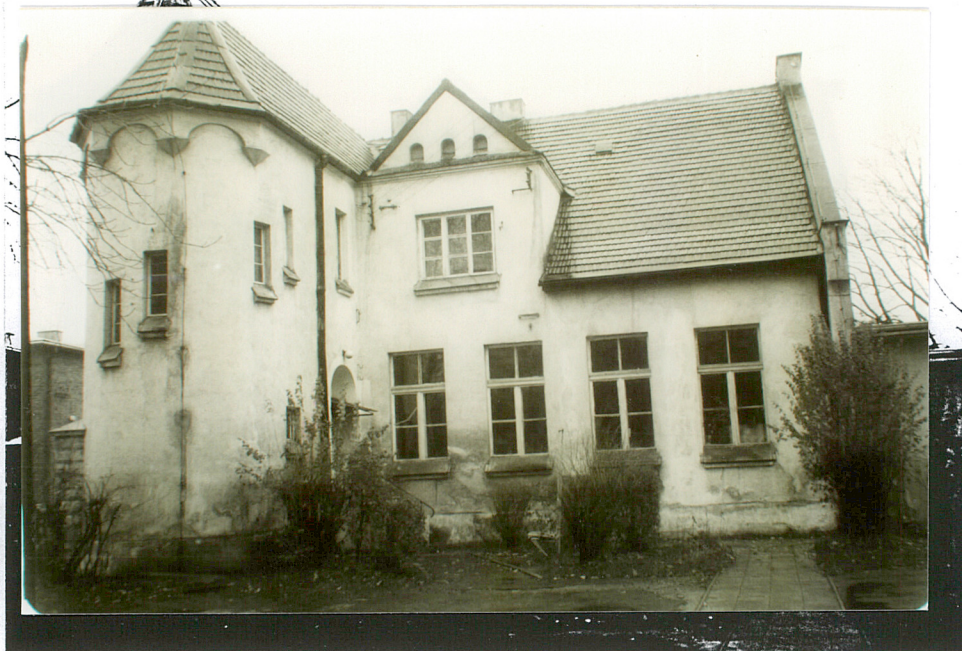
1. WIDOK OD PODWÓRZA  
2. POŁUDNIOWO-WSCHODNI NAROŻNIK.  
3. WIEŻA Z WEJŚCIEM

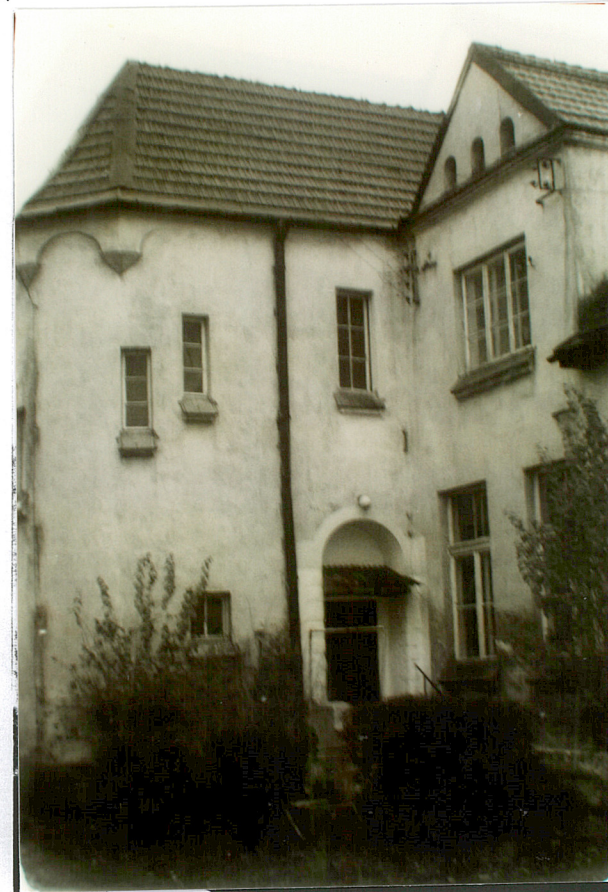
3.

- **elewacja wschodnia** - / podwórzowa / - 5-osiowa, z facjatą w partii dachu dwuspadowego, zakończoną tympanonem z trzema arkadowymi otworami /analogicznie jak w elewacji zachodniej /. Wieża z wąskimi otworami okiennymi ustawionymi schodkowo, wznoszącymi się w kierunku zachodnim. Elewacja jest otynkowana.
