1. Obiekt

DOM MIESZKALNY

SOSNOWIEC - POBÓR

Sosnowiec
ul. Będzińska 41 / I

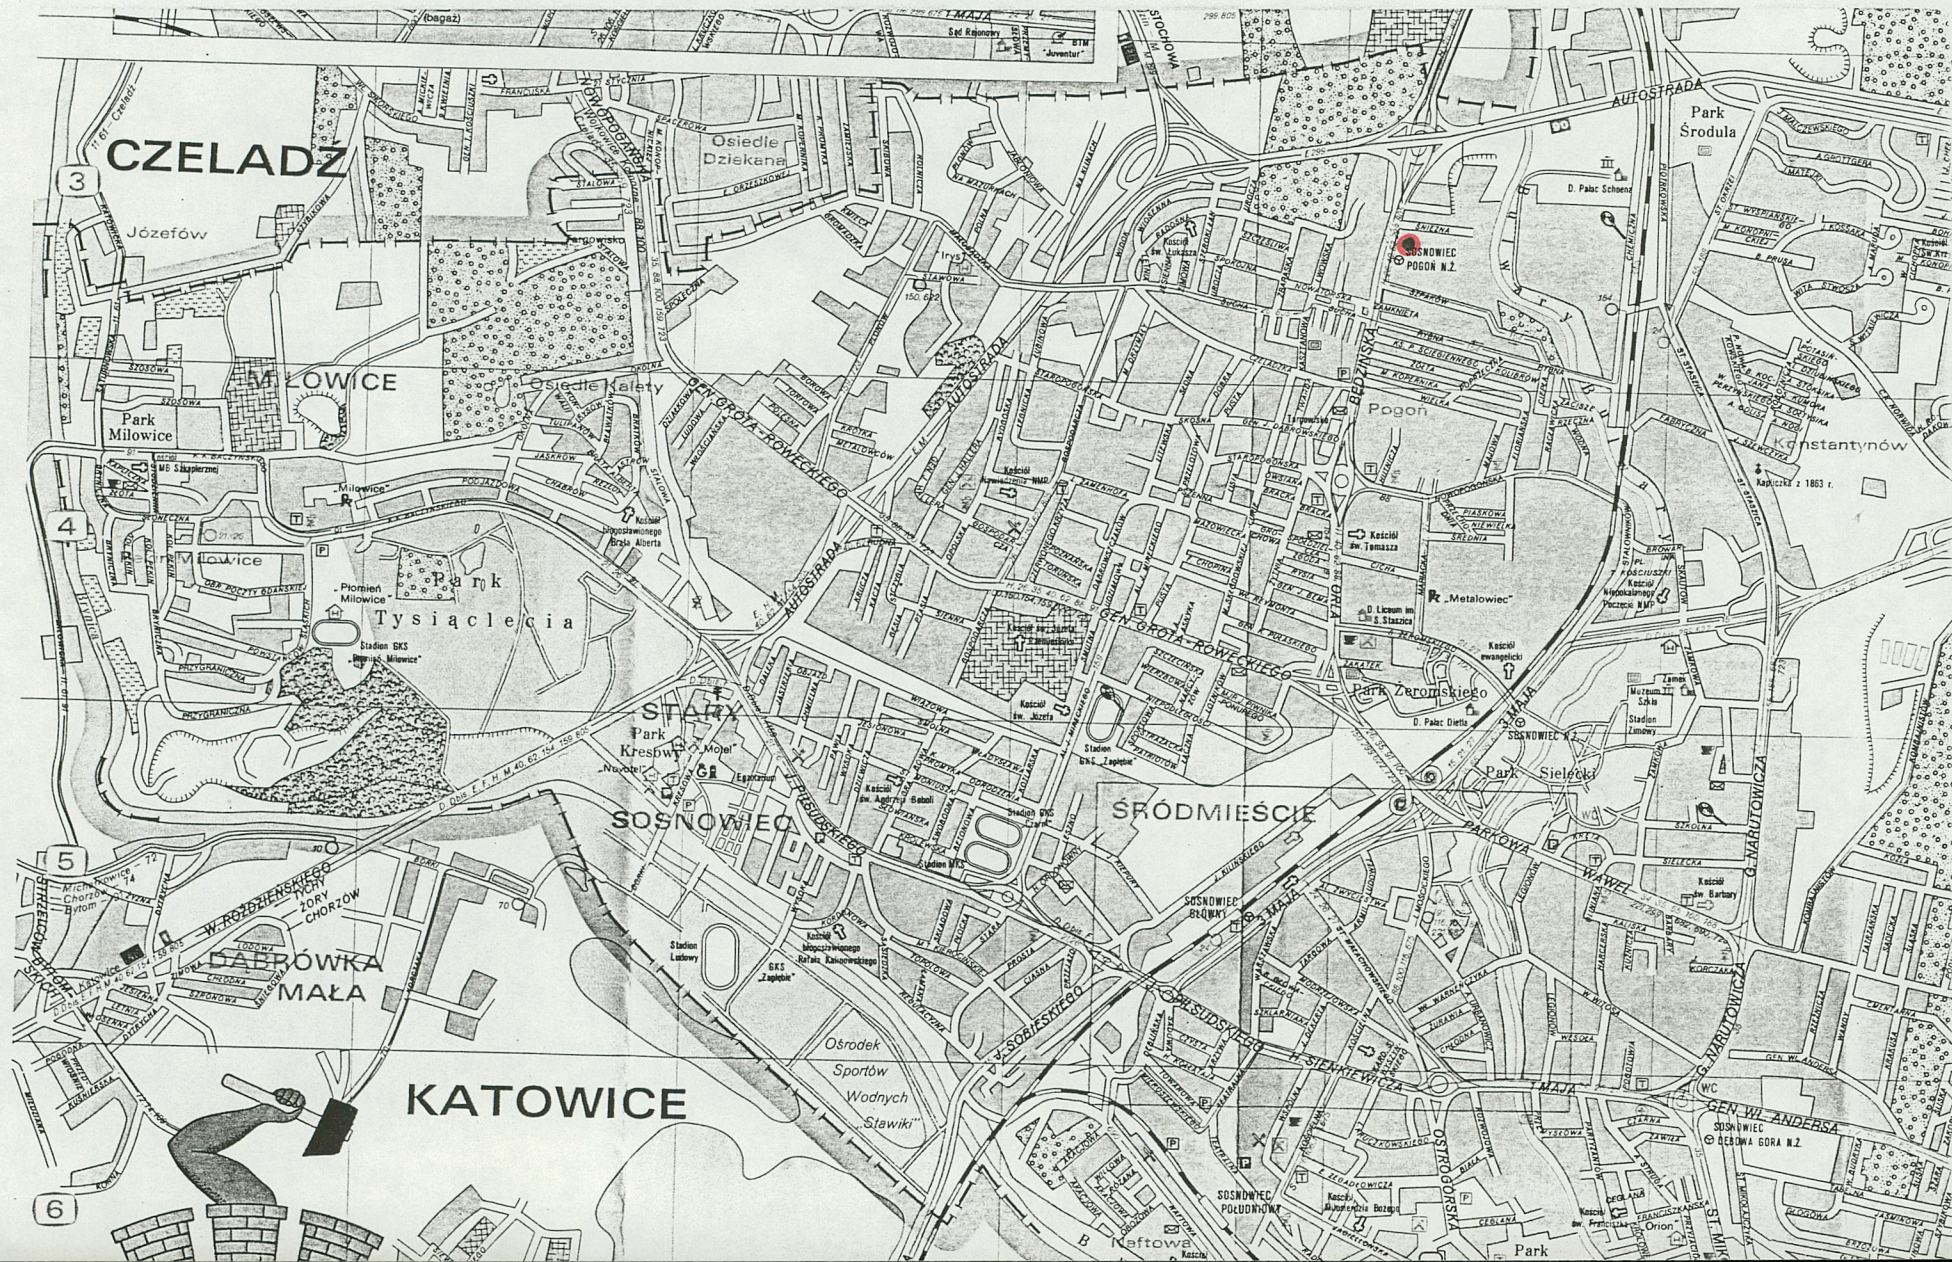
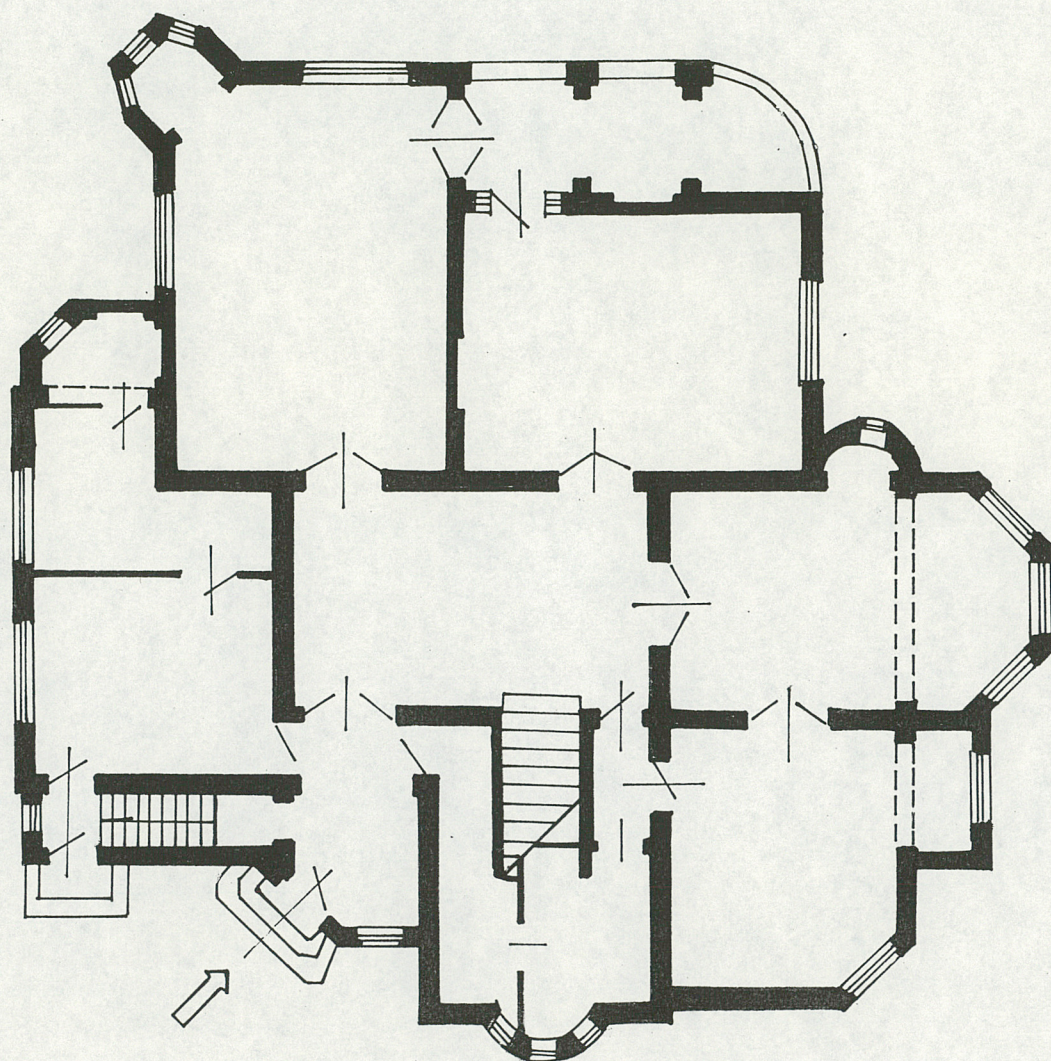
Rzut - budynek na rzucie zbliżonym do kwadratu, 3-traktowy, rozczłonowany ryzalitami i dobudówkami.

Ryzalit w części wschodniej półokrągły, w części południowej na planie ośmioboku.

Wieża narożna na rzucie ośmiobocznym położona w części północno-zachodniej. Klatka schodowa usytuowana symetrycznie, wejście i sien w dobudówce usytuowanej z północnej strony frontu budynku.

RZUT PARTERU
BUDYNEK PRZY UL. BĘDZIŃSKIEJ 41
W SOSNOWCU
