KARTA EWIDENCYJNA ZABYTKÓW
ARCHITEKTURY I BUDOWNICTWA

Nr 5935
ŚLĄSKIE

1. Obiekt 49811
BUDYNEK MIESZKALNY

3. Miejscowość
TARNOWSKIE GÓRY

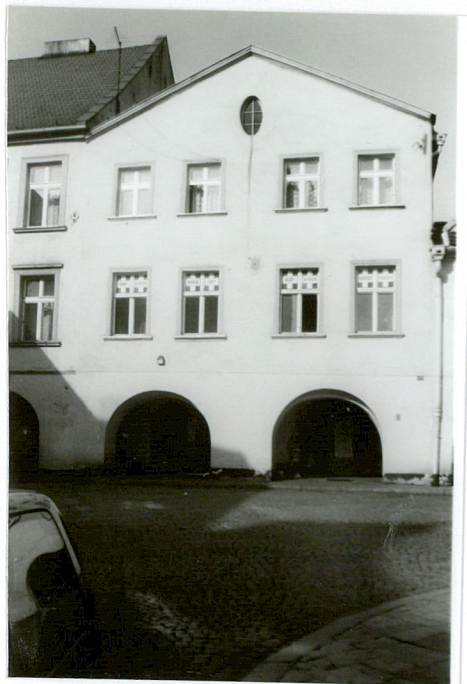
1

Część wyższa (południowa): szczytowa, trójkondygnacyjna, pięcioosiowa. W partii przyziemia podcienia z dwiema otwartymi arkadami zamkniętymi łukiem pełnym. W 1,2,4 i 5 osi II i III kondygnacji prostokątne okna o zróżnicowanej wielkości. Otwory okienne zamknięte w prostych opaskach. W osi 3, w szczycie na poddaszu małe okienko owalne. Szczyt zwieńczony niewielkim gzymsem. Elewacja wykończona tynkiem pomalowanym w kolorze szarym w partii przyziemia oraz piaskowym na poziomie wyższych kondygnacji. Część niższa (północna): szczytowa, dwukondygnacyjna, trójosiowa. W przyziemiu analogiczne podcienia z dwiema otwartymi arkadami. W II kondygnacji trzy prostokątne okna (wtórna stolarka z PCV). W poddaszu, w osi środkowej nisza z figurką świętego Floriana, po bokach dwa małe prostokątne okienka. Druga kondygnacja od poddasza oddzielona wydatnym gzymsem nad którym znajduje się niewielka połać daszku, krytego dachówką ceramiczną ułożoną w koronkę. Szczyt elewacji wieńczy naczółek dwuspadowego dachu. Krawędzie szczytu dodatkowo wykończone dekoracyjnymi „listwami” z blachy.

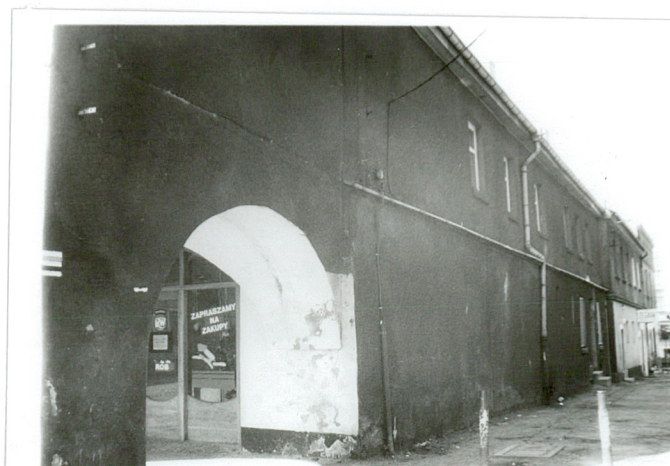
6

W skrajnej, lewej części parteru elewacji podcienia w parterze, powyżej ściana bez otworów okiennych, pozostała część sześcioościowa. Na poziomie 1 piętra sześć współczesnych otworów okiennych z współczesną stolarką z PCV. W przyziemiu w 5 osi drzwi wejściowe do zaplecza lokalu handlowego, po bokach symetryczne okna (drewniane, konstrukcji skrzynkowej). Prawdopodobnie nad arkadą oraz w partii przyziemia istniały kiedyś otwory okienne (obecnie zaślepione) przyporządkowane odpowiednim osiom elewacji. Całość (aż do podcieni) w parterze wsparta przyporą, nad oknami II kondygnacji wydatny gzyms. Elewacja wykończona tynkiem gładkim, malowana. Od zachodu obiekt przylega bezpośrednio do budynku mieszkalno-usługowego będącego elementem zespołu zabudowy - Rynek 17.

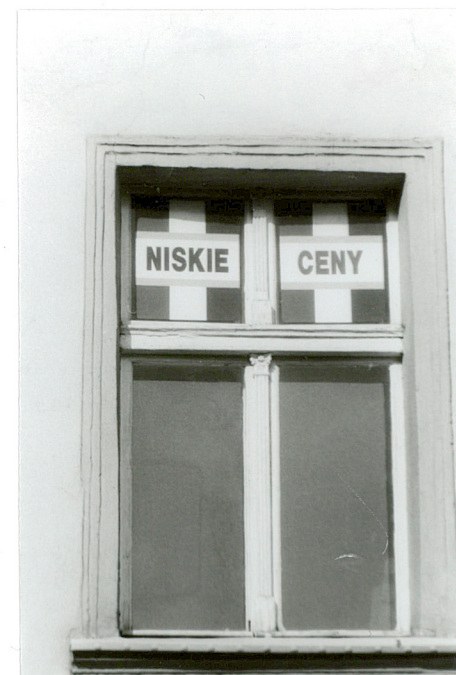
4

- dwudzielne, czteropodziałowe, dwupoziomowe ze ślimieniem (w oknach 1 piętra budynku wyższego zachowane dekoracyjne, rzeźbione słupki).
- w elewacji frontowej części niższej na 1 piętrze - wtórne okna z PCV osadzone w pierwotnych otworach, zachowujące oryginalne podziały.
- okna w poddaszach elewacji frontowych:
 - niewielkie owalne okno drewniane, z krzyżową szczebliną (część wyższa)
 - dwa małe prostokątne okienka, drewniane, konstrukcji krosnowej, jednodelne, z poziomą szczebliną (ściany szczytowe części niższej)
- współczesne okno z PCV (elewacja tylna).
- trzy witryny lokali handlowych w parterze: współczesne, indywidualnie zaprojektowane, konstrukcji drewnianej.

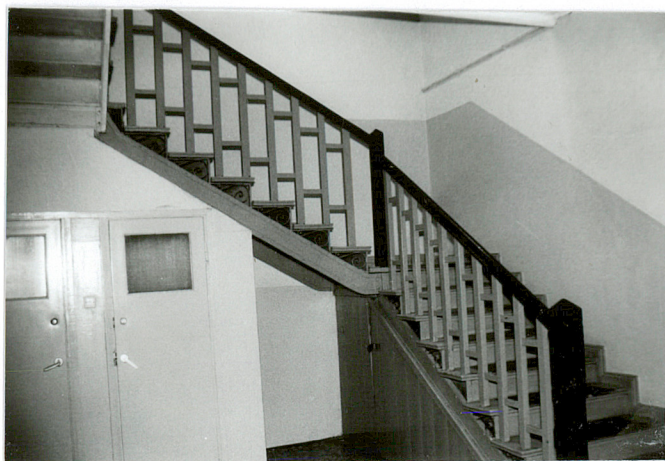
6

z piętra na poddasze: trójbiegowe z podestami, konstrukcji stalowej. Stopnice drewniane. Balustrada drewniana o prostej konstrukcji, złożona z pionowych i poziomych szczeblin z ciekawym drewnianym słupkiem w pierwszym biegu schodów.

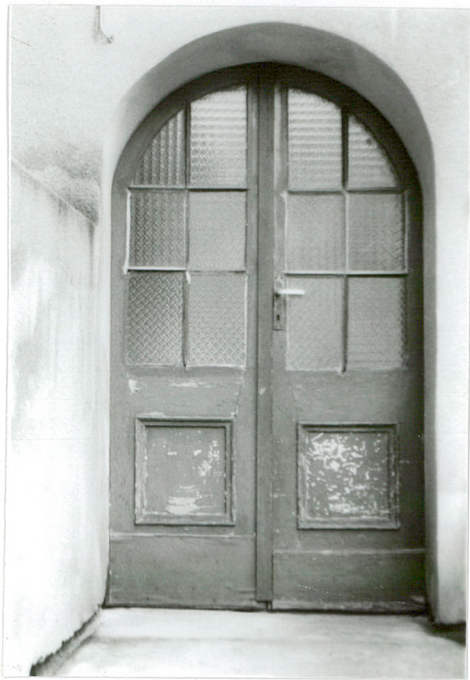
1

Drzwi wejściowe od strony podwórka - drewniane, dwuskrzydłowe, zwieńczone łukiem ostrym, konstrukcji ramowo-płycinowej; skrzydła w większej partii szklone (w częściach oszklonych krzyżowa szczeblina).

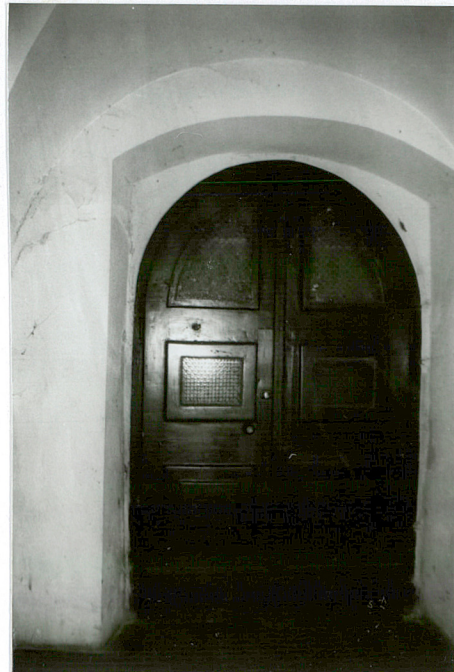
2

Drzwi - główne drzwi wejściowe (od strony rynku) - drewniane, dwuskrzydłowe, o konstrukcji ramowo-płycinowej zwieńczone łukiem ostrym, częściowo szklone z dodatkowymi uchylnymi częściami w górnej partii każdego skrzydła.

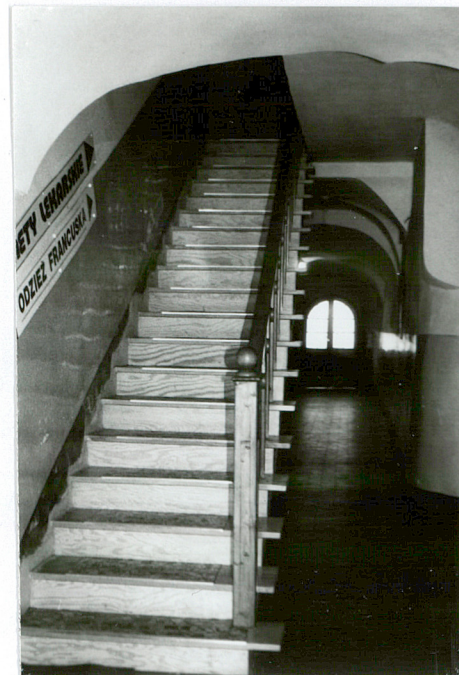
3

z parteru na I piętro: jednobiegowe; konstrukcja nośna wykonana z azurowych elementów stalowych, łączonych nitami. Stopnice drewniane. Balustrada współczesna, drewniana złożona z pionowych profilowanych elementów.

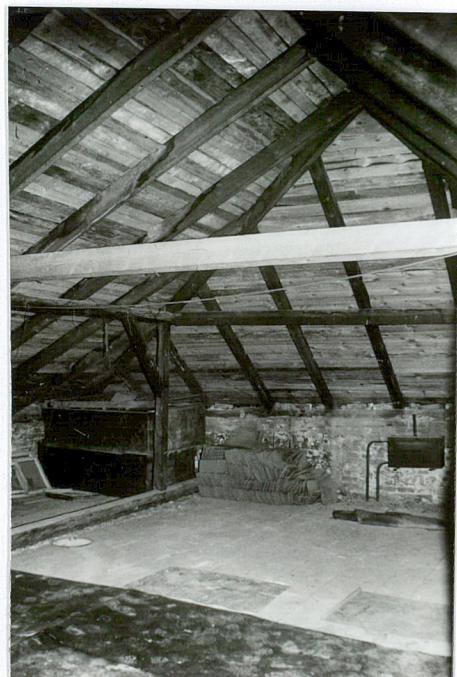
6

Budynek wyższy: wieżba drewniana, konstrukcji słupowo-płatwiowej.

Elementy więźby w większości wtórne (brak danych dotyczących remontu dachów), zachowane pojedyncze słupy, prawdopodobnie oryginalne (w części wyższej).

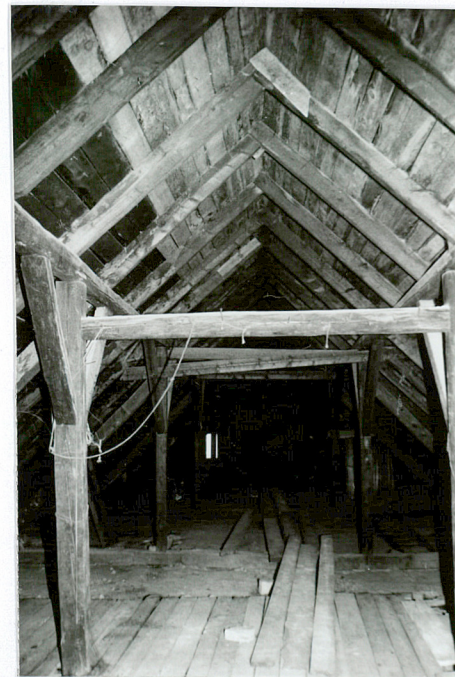
7

budynek niższy: wieżba drewniana, konstrukcji płatwiowo-słupowej z zastrzałami.

Pokrycie dachu: dach kryty w całości dachówką ceramiczną, ułożoną w koronkę.
