1. Obiekt zabytkowy

P A Ł A C

ul. Rolnicza 23

gm. RUDZINIEC
B Y C I N A

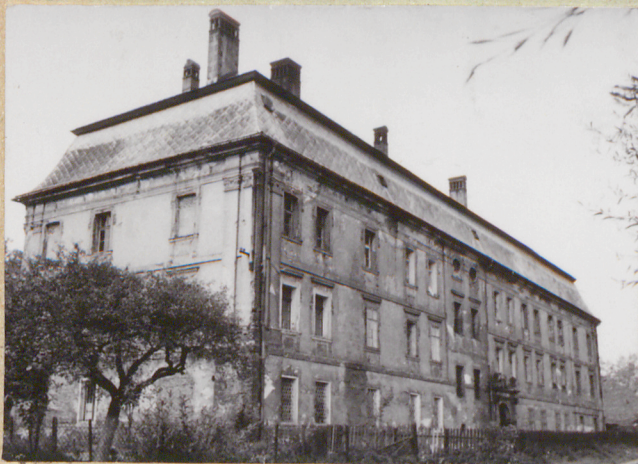
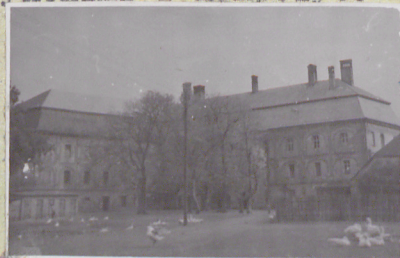
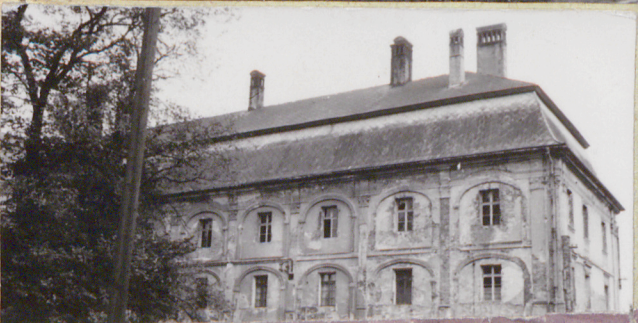
31. Szkic sytuacyjny, plan schematyczny, uwagi opisowe, fotografia

Data	O P I S	Zniszczenia %	Odbudowa %
VIII. 1939 r.			
XI. 1939 r.			
XII. 1945 r.	zniszczony		
1959 r.	zniszczony		
VIII. 68 r.	zaniedbany, zniszczone elewacje, dach skrzydła pn.-wsch. gruntownie remontowany

Murowany z cegły, potynkowany. Na rzucie litery L, z kaplicą we wsch. narożniku. Dwupiętrowy. Piwnice sklepione kolebkowo. Układ parteru i pięter jednotraktowy, z kruzgankiem od dziedzińca/pierwotnie arkadowym/, w części pd. skrzydła pd.-wsch. dwutraktowy. W izbach sklepienia kolebkowe i kolebkowe z lunetami. Elewacje powyżej parteru artykułowane pilastrami korynckimi i kompozytowymi. Dachy mansardowe.
