1. Obiekt zabytkowy

DOM MIESZKALNY NR 127 (OFICyna PAŁACOWA)

gm. RUDZINIEC
Bycina

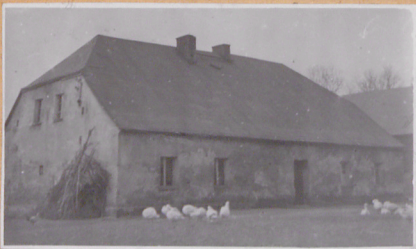
31. Szkic sytuacyjny, plan schematyczny, uwagi opisowe, fotografia

USZKODZONY. WILGOĆ. ZNISZCZONE TYNKI,
STOLARKA, NADBURZONE MURY I STROPY

OPIS . PARTEROWY 2 PIĘTREH W SZCZYNIE . CZTEROIZBOWY
Z SIENIĄ NA OSI . DACH NACZÓŁKOWY.
