KARTA EWIDENCYJNA ZABYTEKÓW
ARCHITEKTURY I BUDOWNICTWA

KOŚCIÓŁ PARAFIALNY POD WEZWANIEM ŚWIĘTEGO MIKOŁAJA

1867 - 1871

TARNOWSKIE GÓRY -
REPTY ŚLĄSKIE

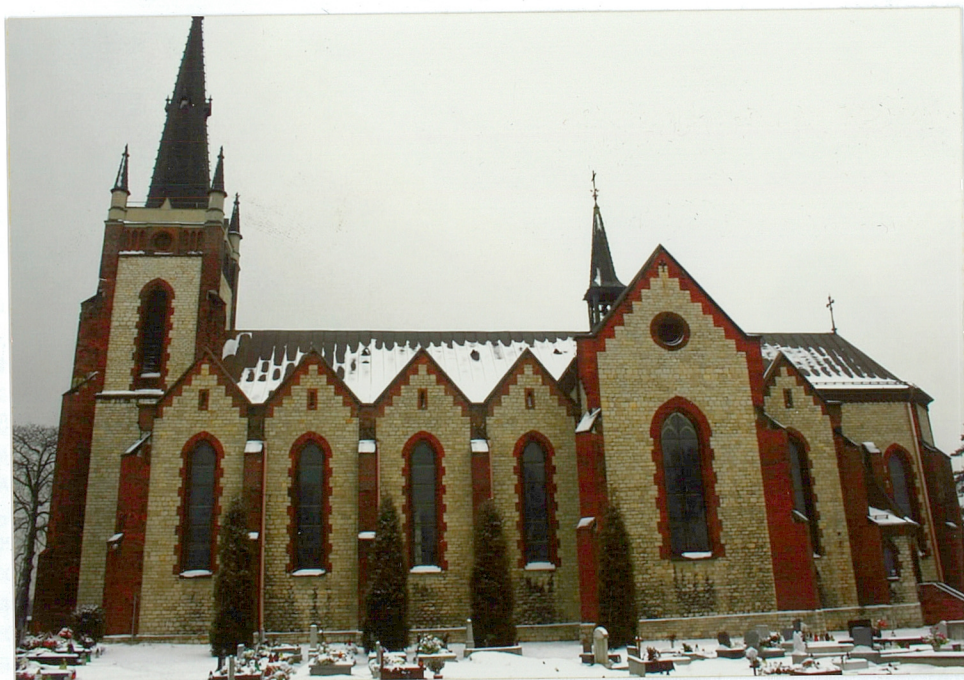
Fot.1. Widok ogólny budynku.

Kościół utrzymany w stylu neogotyckim, wolnostojący, murowany z cegły i kamienia. Jednowieżowy, 3 - nawowy, bazylikowy, na planie krzyża z transeptem i prezbiterium oraz z 3-boczną absydą.

Rzut – na planie krzyża łacińskiego z transeptem i z trójboczną absydą od strony wschodniej oraz kruchtą z wieżą główną i ceglana wieżyczka z wejściem na chór od strony zachodniej.

Bryła - zwarta, brak podpiwniczenia, gabaryt wyrównany, Korpus kryty kombinacją dachów dwuspadowych i wielospadowych (absyda). Nad kruchtą od północy wieża czteroboczna ze sterczynami w narożnikach i szczytami między nimi z blendami i okrągłymi okienkami. Wieża kryta hełmem stożkowym ośmiobocznym krytym blachą z lukarnami, hełm zwieńczony kulą i krzyżem.

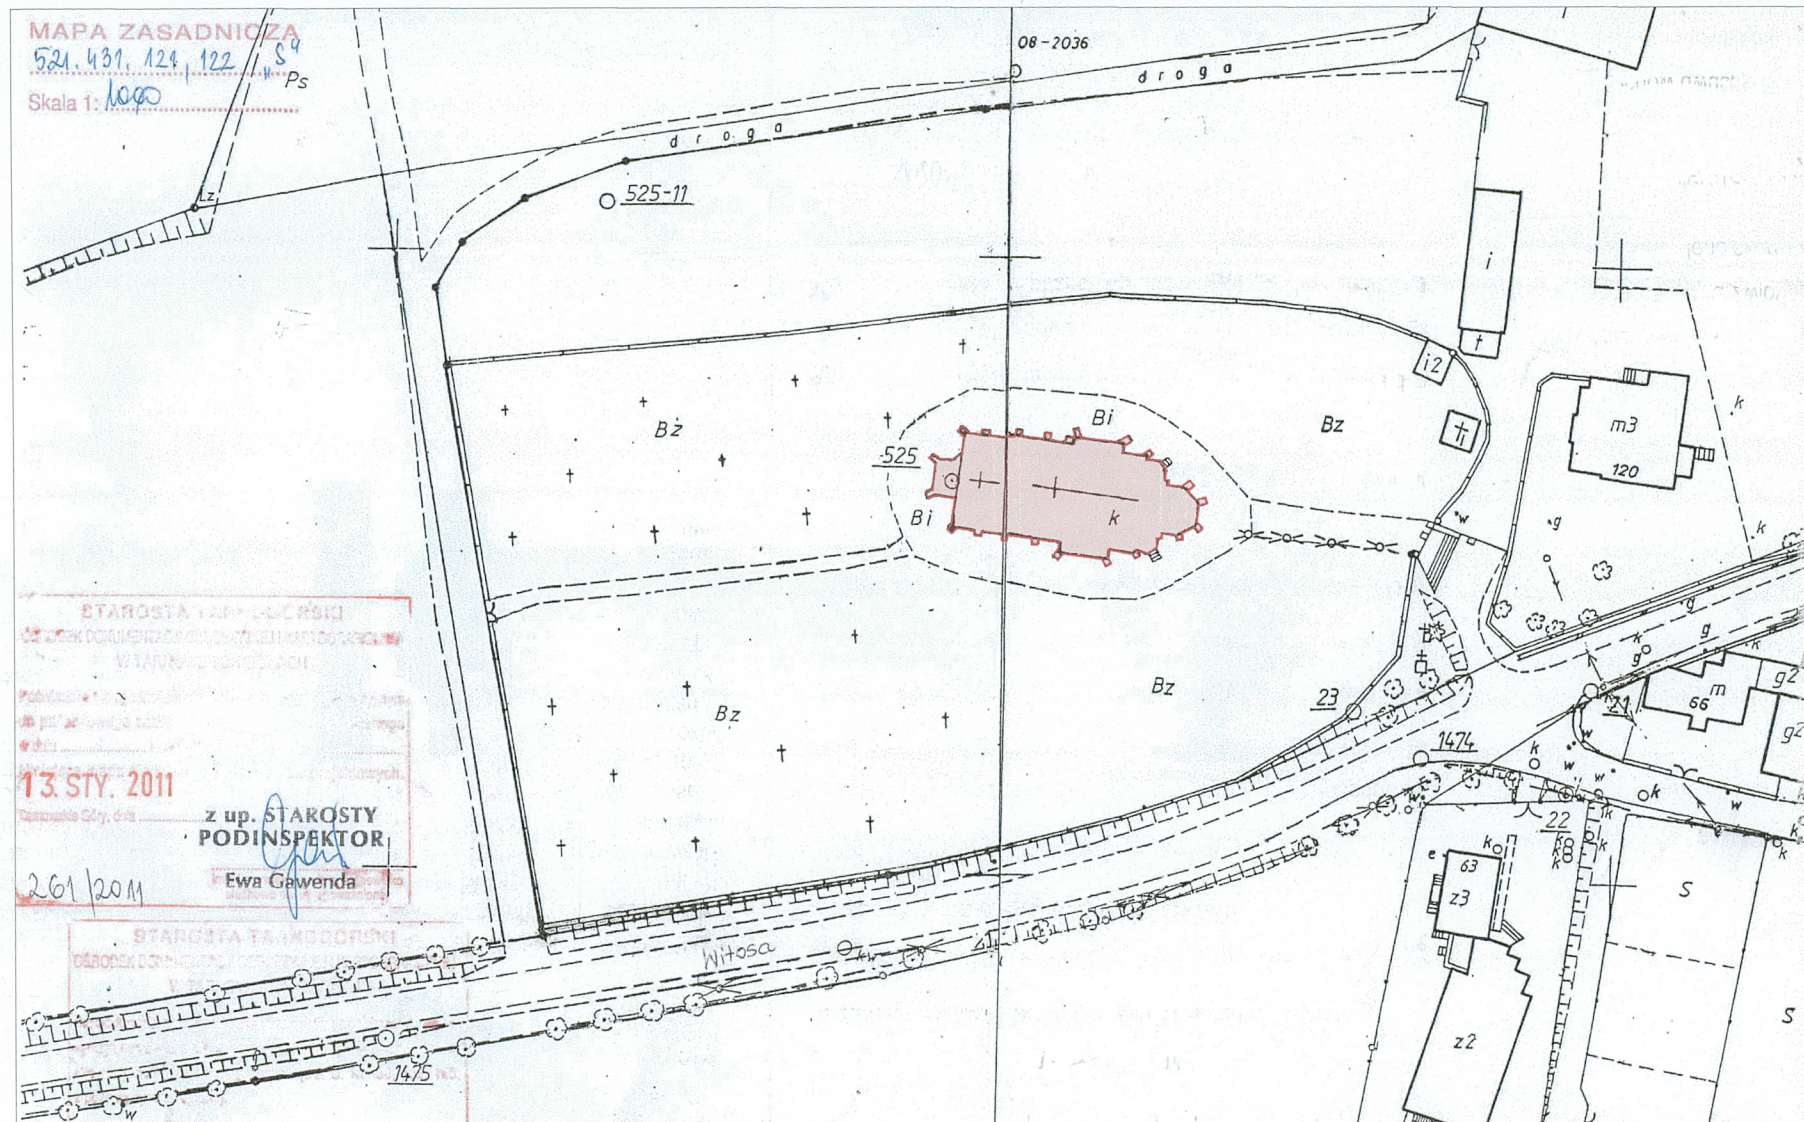
SYTUACJA
SKALA 1:1000

Sytuacja – kościół wybudowany na osi wschód-zachód. Jest to obiekt wolnostojący, zlokalizowany w centralnej części działki. Od strony południowej teren działki kościoła i cmentarza graniczy z ulicą Wincentego Witosa natomiast od wschodu z zabudowaniami gospodarczymi plebani i budynkiem plebani.

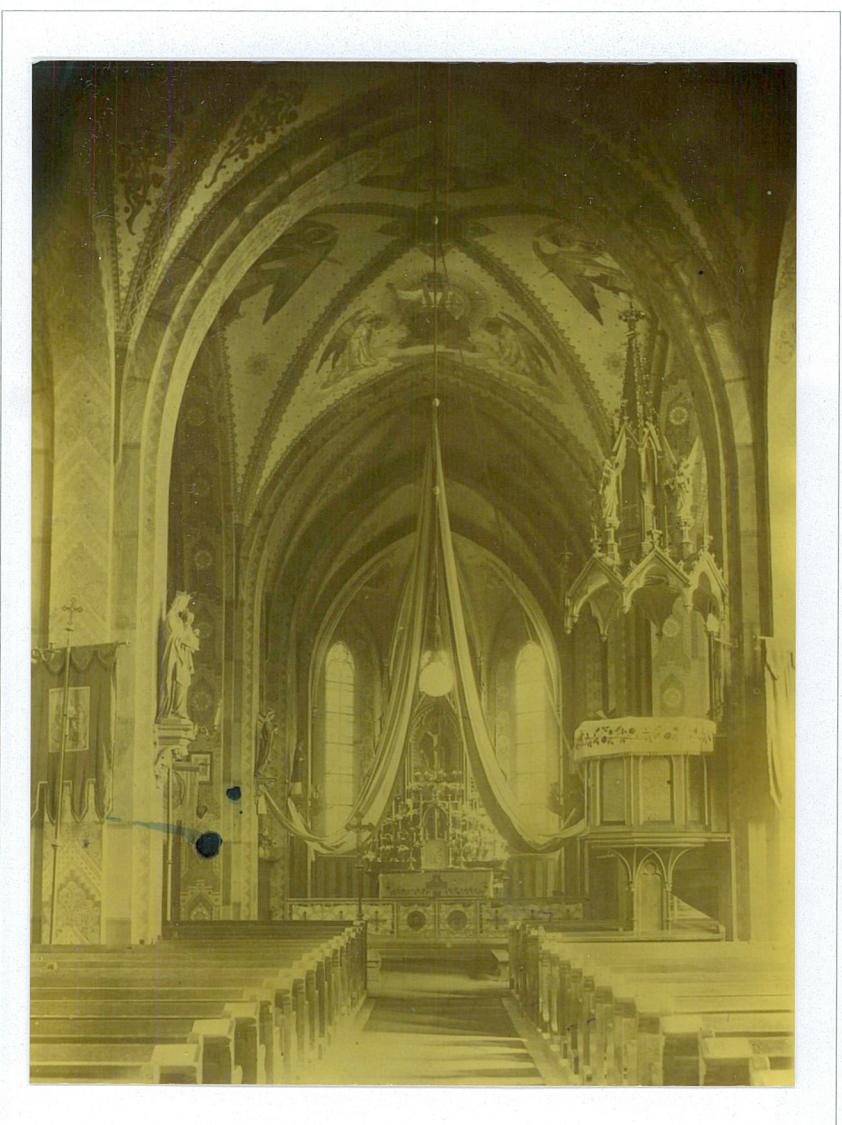
Fot. 2 Fotografia archiwalna z roku ok.. 1930 przedstawiająca widok wnętrza kościoła św. Mikołaja z polichromiami na sklepieniach

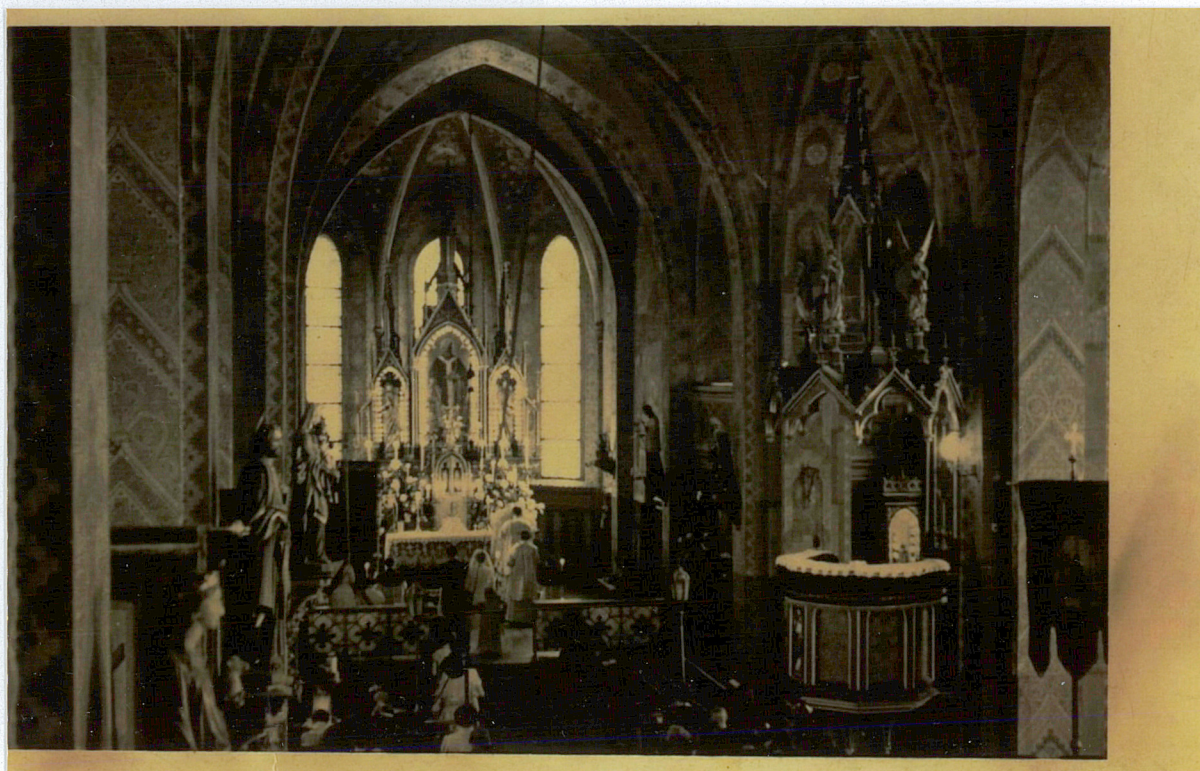
Fot. 3 Fotografia archiwalna przedstawiająca wnętrze kościoła
Św. Mikołaja z polichromiami na ścianach i sklepieniach

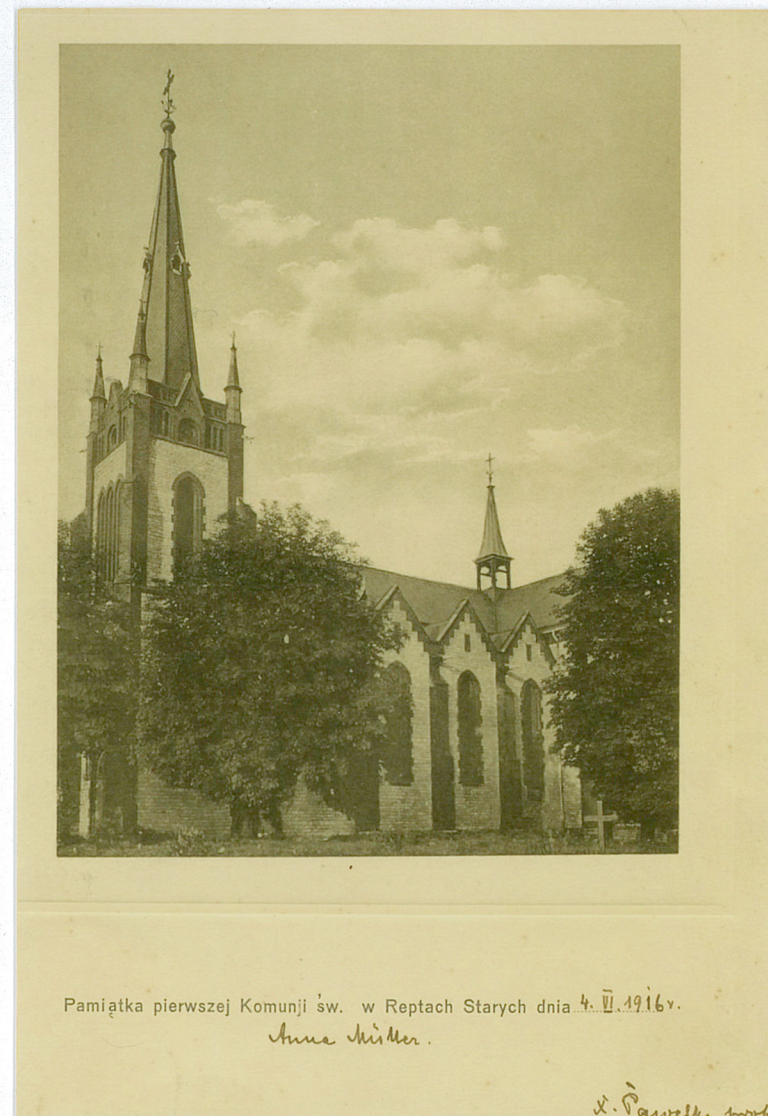
Fot. 4 Fotografia archiwalna z 4.VI.1916 roku
przedstawiająca widok zewnętrzny kościoła
Św. Mikołaja

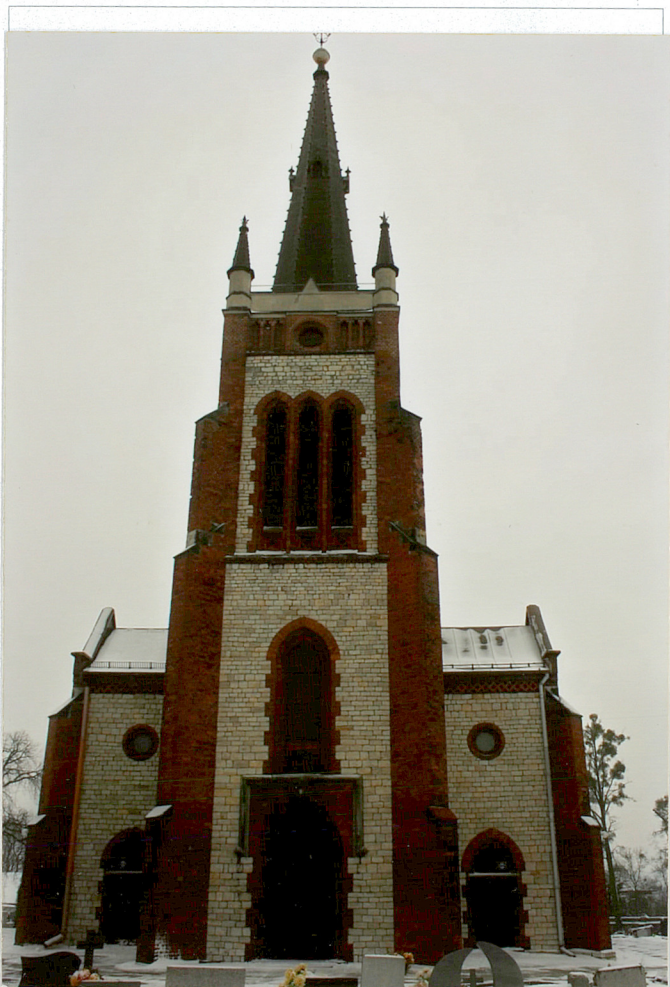
Zachodnia (frontowa) - symetryczna, trójosiowa. Na zewnętrznych ścianach elewacji widoczne na dalszym planie ściany transeptu z przyporami i ścianami szczytowymi nad dachami transeptu. Oś centralna elewacji zaakcentowana najmocniej poprzez główne wejście z otworem ostrołukowym w partii przyziemia, wysokim oknem czterodzielnym z ostrołukiem na poziomie podłogi chóru, trzema oknami ostrołukowymi zablendowanymi żaluzjami, na poziomie dachu głównego, oknem rozetowym powyżej oraz główną wieżą ostrosłupową z bocznymi sterczynami. Strzelistość elewacji dobitnie została podkreślona podporami uskokowymi, ostrołukami w otworach okiennych i drzwiowych oraz wieżami. Po obu stronach głównej osi usytuowane są dwa ostrołukowe wejścia boczne wraz z dwoma oknami rozetowymi na osiach otworów. Poziome akcenty elewacji stanowią bogato zdobione gzymsy ceglane. Wszystkie otwory okienne i drzwiowe posiadają obramienia wykonane z układu cegieł.

Fot. 5. Widok ogólny elewacji frontowej kościoła
pw. Świętego Mikołaja.

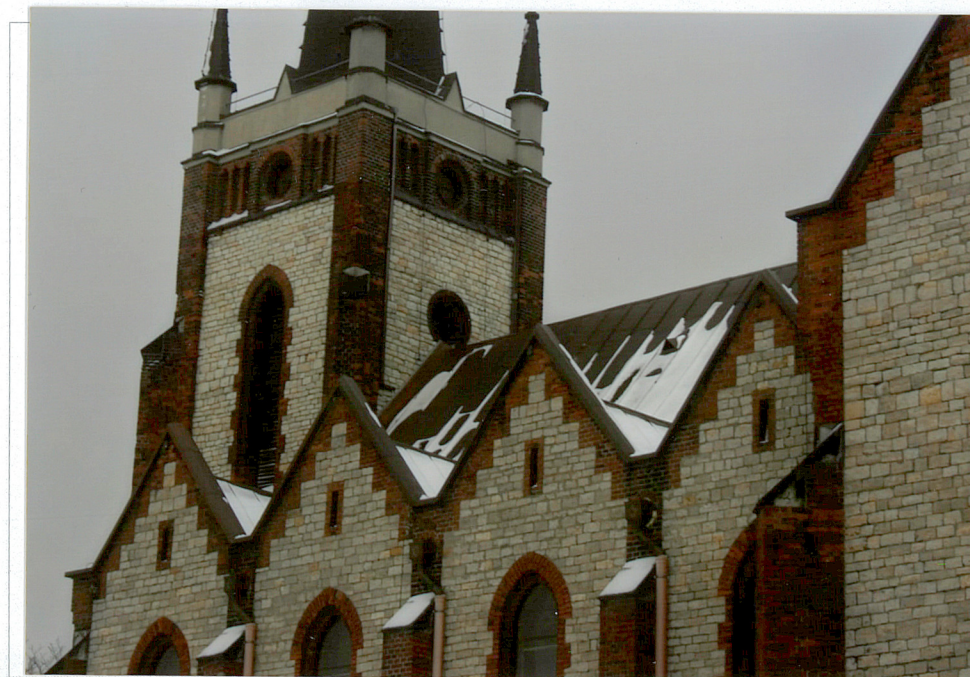
Dach i pokrycie dachu – Dach nad nawą główną dwuspadowy, podobnie nad każdym przęsłem naw bocznych. Nad prezbiteriami dachy trójspadowe załamane. blacha miedziana gładka na rąbek stojący.

Fot. 6. Widok ogólny zadaszenia nad nawą główną.

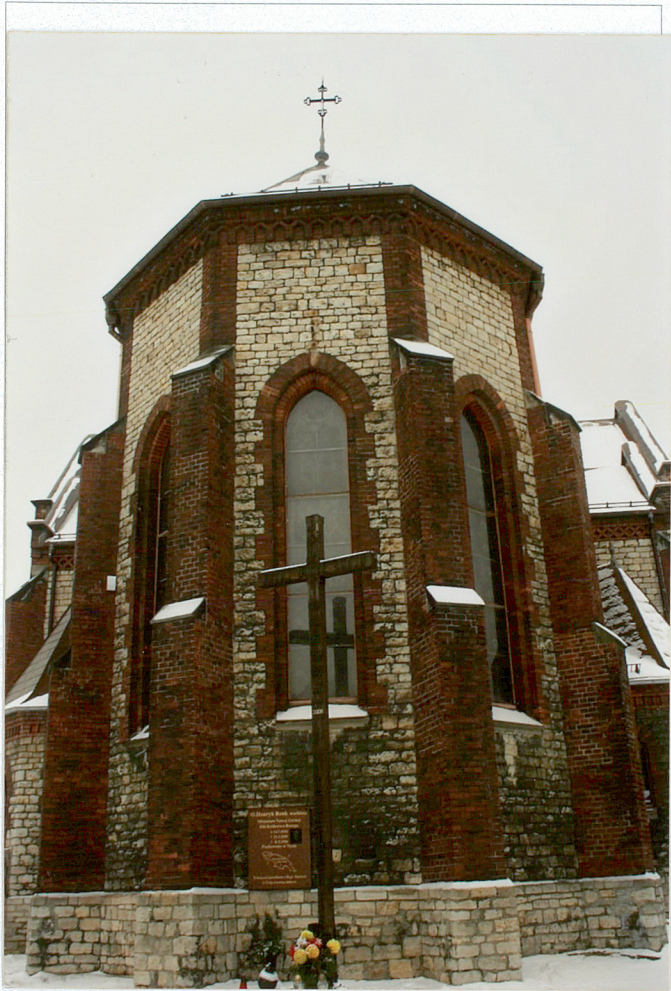
Wschodnia (tylna) - stanowi widok na absydę, trójosiowa symetryczna. Centralna oś zaakcentowana poprzez oś środkowego okna absydy zwieńczonego ostrołukiem, wieżę dzwonnicy oraz główną wieżę ostrosłupową wraz z sterczynami. Strzelistość elewacji została podkreślona podobnie jak w elewacji frontowej podporami uskokowymi, ostrołukami w otworach okiennych i drzwiowych oraz wieżami. Oś boczne elewacji stanowią krużganki z wejściami do prezbiterium.

Fot. 7. Widok ogólny tylnej elewacji kościoła z absydą.

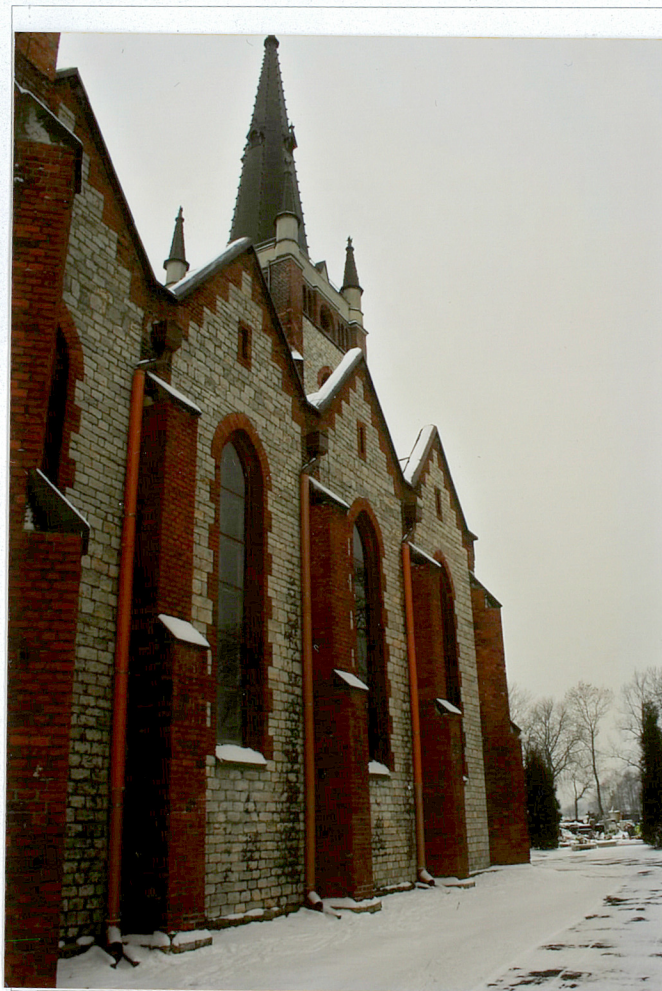
Północna (boczna) - stanowi lustrzane odbicie elewacji południowej jedynym elementem dodatkowym jest wysoki komin usytuowany w zachodniej części ściany szczytowej transeptu.

Fot. 8. Widok ogólny elewacji północnej kościoła.

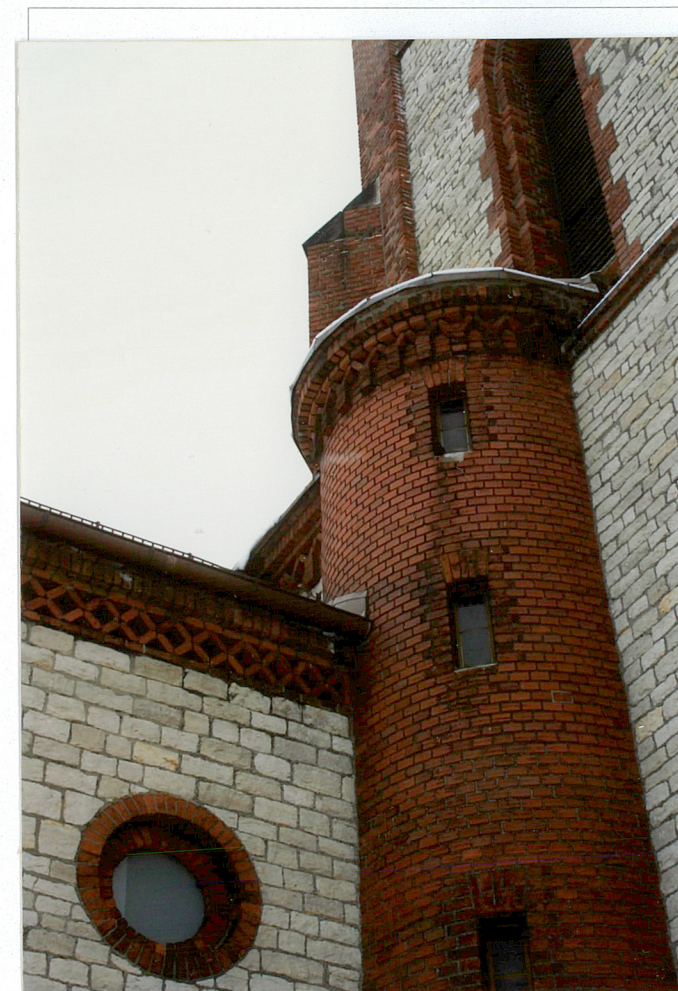
Fot. 9. Widok ogólny ceglanej wieży z wejściem prowadzącym na chór.

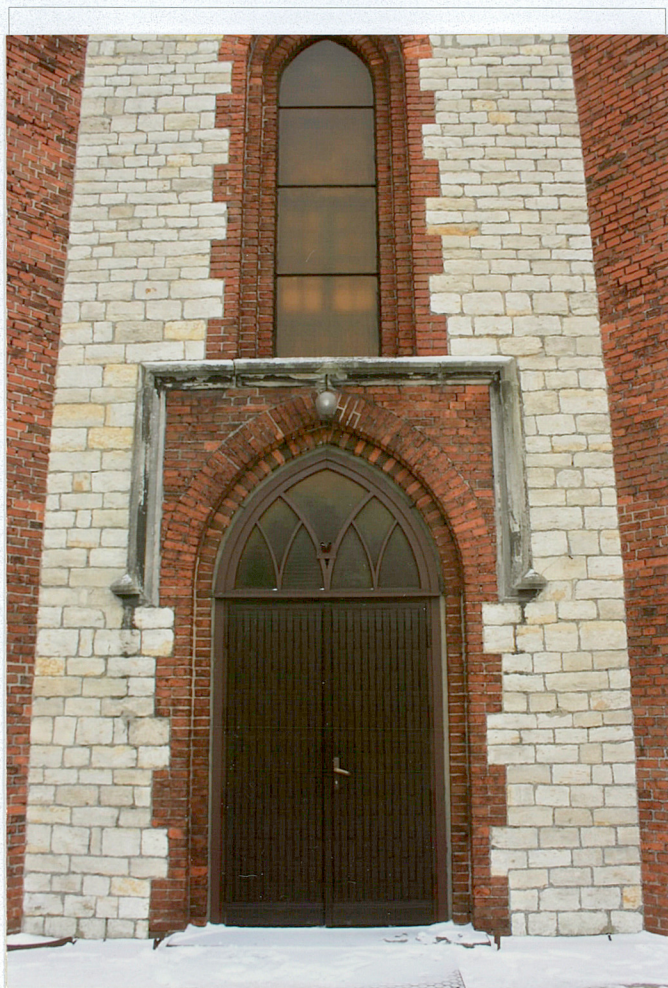
Stolarka drzwiowa - otwory drzwiowe ostrołukowe, stolarka drzwiowa drewniana. Drzwi główne zewnętrzne dwuskrzydłowe, płycinowe z nasświetlami ostrołukowymi z wypełnieniem ze szkła, dzielone szprosową kratownicą. Pozostałe drzwi zewnętrzne płycinowe z wypełnieniem pionowymi deskami, drewniane, otwory drzwiowe ostrołukowe. Drzwi boczne na elewacji głównej z nasświetlami ostrołukowymi z wypełnieniem ze szkła, dzielone szprosową kratownicą.

Fot. 10. Widok ogólny drewnianych drzwi wejścia głównego wraz z kamienną opaską.

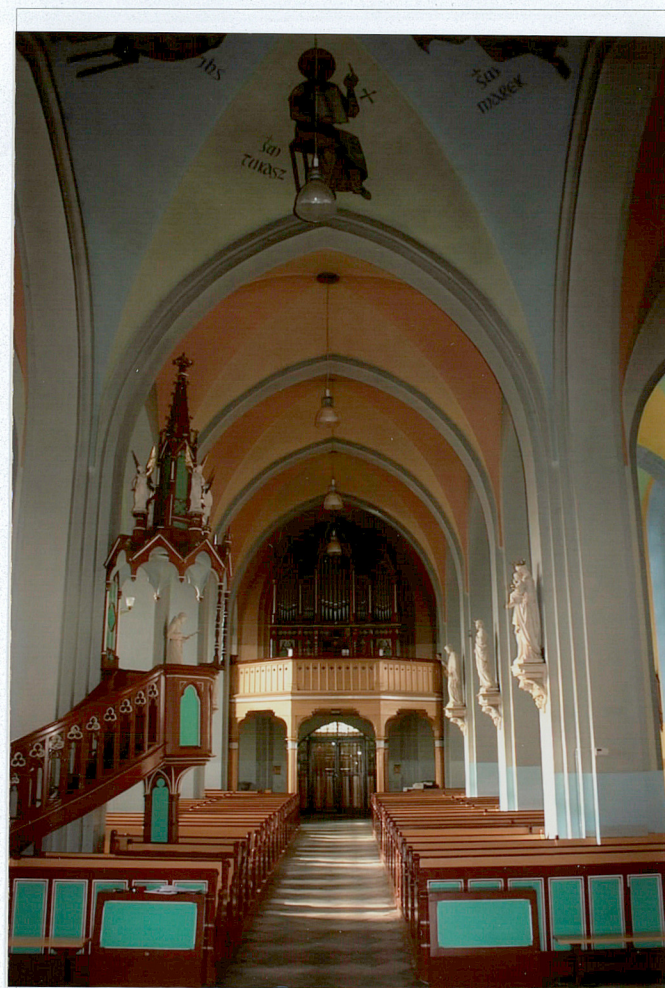
Wnętrze - trójnawowe o układzie bazylikowym z podziałem na nawę główną i nawy boczne, transeptem, prezbiterium zakończonym absydą. Wejście główne do kościoła poprzez kruchtę z wieżą do nawy głównej pod balkonem chóru w konstrukcji drewnianej. Nawy główna i boczne podzielone czterema przęsłami z podporami w formie słupów sklepień krzyżowych. Transept podzielony dwoma przęsłami na trzy pola. W części prezbiterium nad krużgankami empory z balkonami. W oknach absydy, prezbiterium i transeptu witraże z figurami świętych oraz herbami rodziny Henckel von Donnersmarck.

Fot. 11. Widok ogólny nawy głównej z chórem w tle.

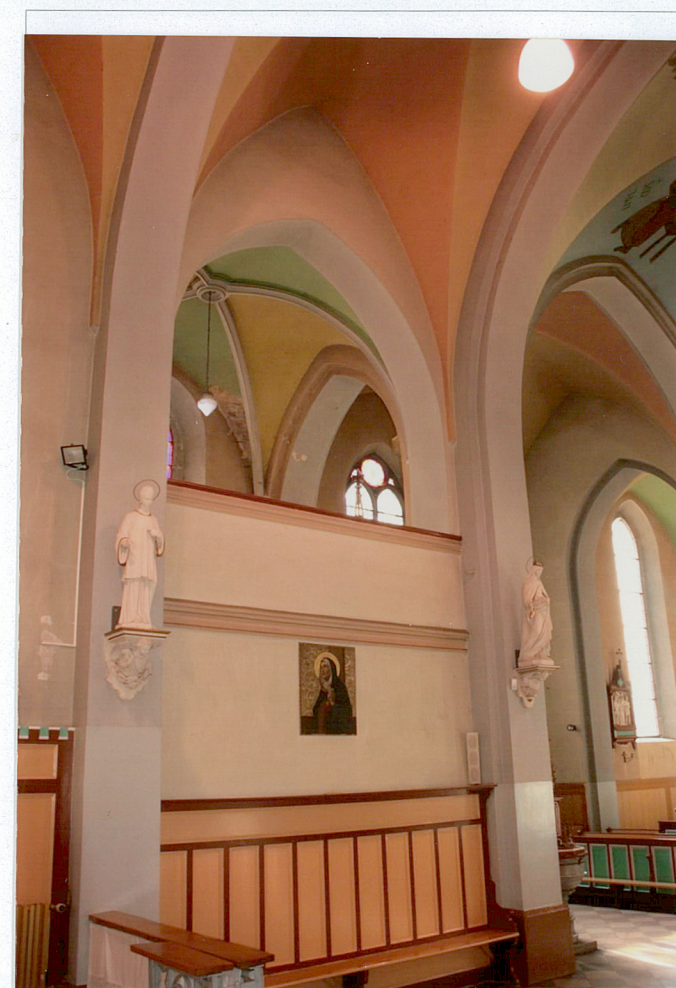
Fot. 12. Widok ogólny balkonu umieszczonego nad zakrystią przy prezbiterium.

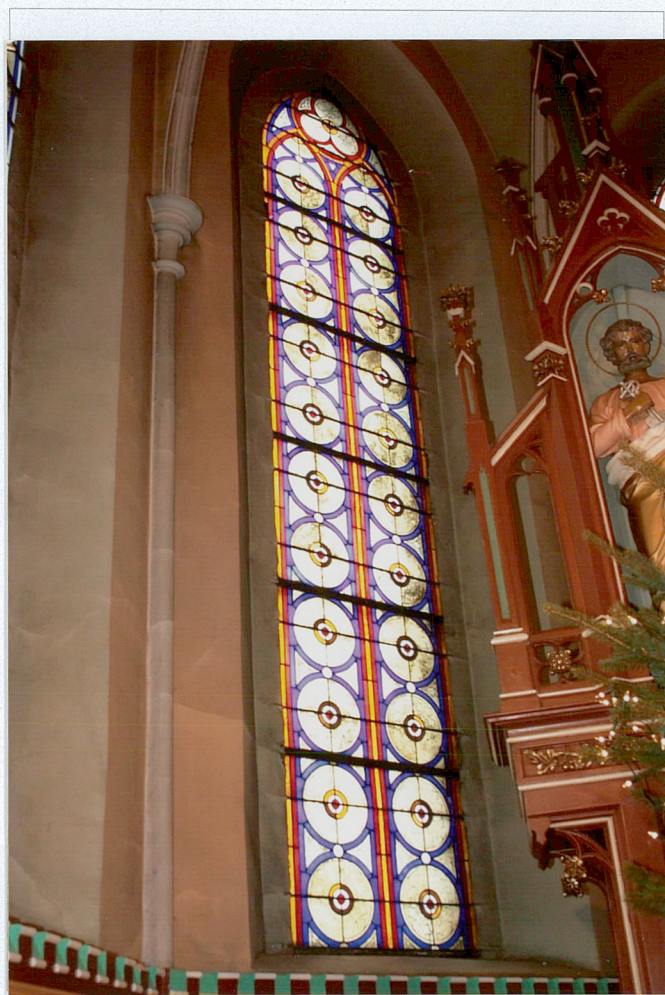
Ślusarka okienna - stalowy ruszt wypełniony witrażem, otwory okienne ostrołukowe. Witraże w transepcie i absydzie z figurami świętych.

Fot. 17. Widok ogólny witraża w absydzie.

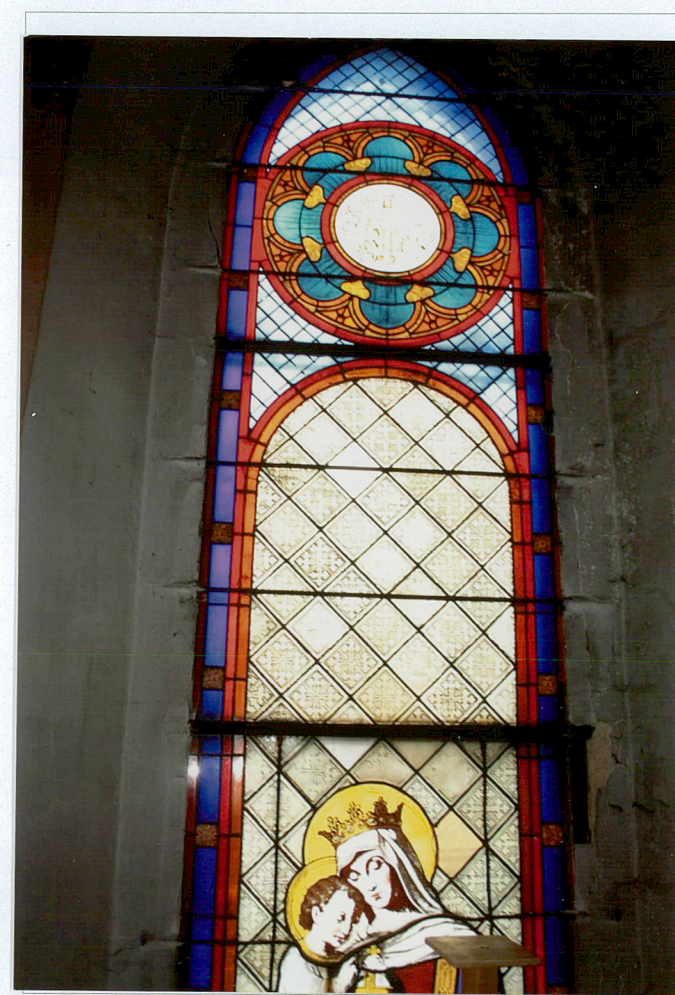
Fot. 18. Widok witraża z poziomu balkonu nad zakrystią.

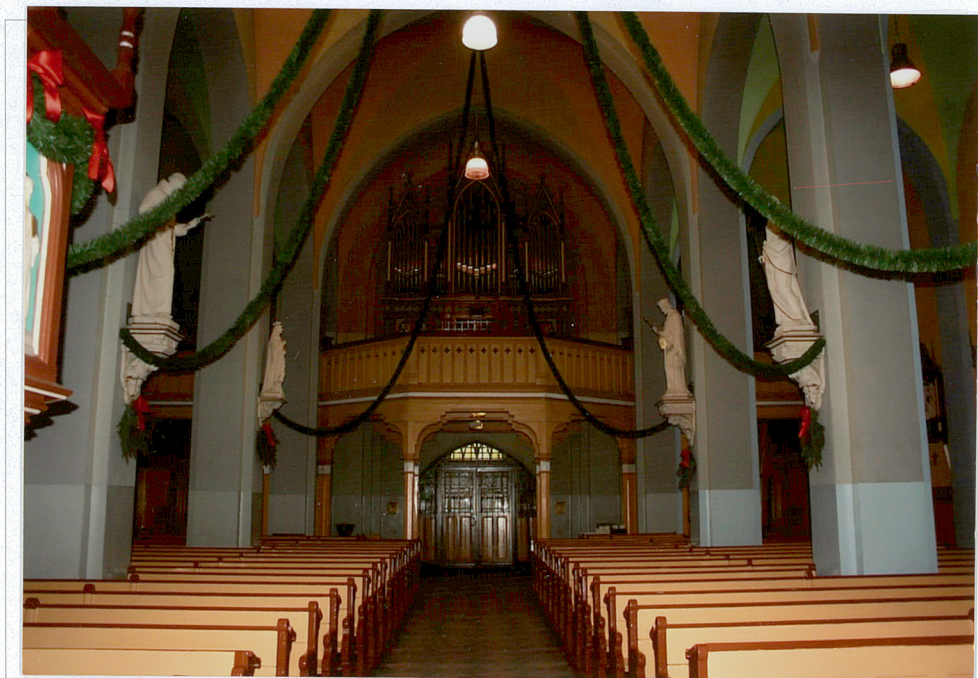
Fot. 19. Widok ogólny nawy głównej oraz chóru z organami.

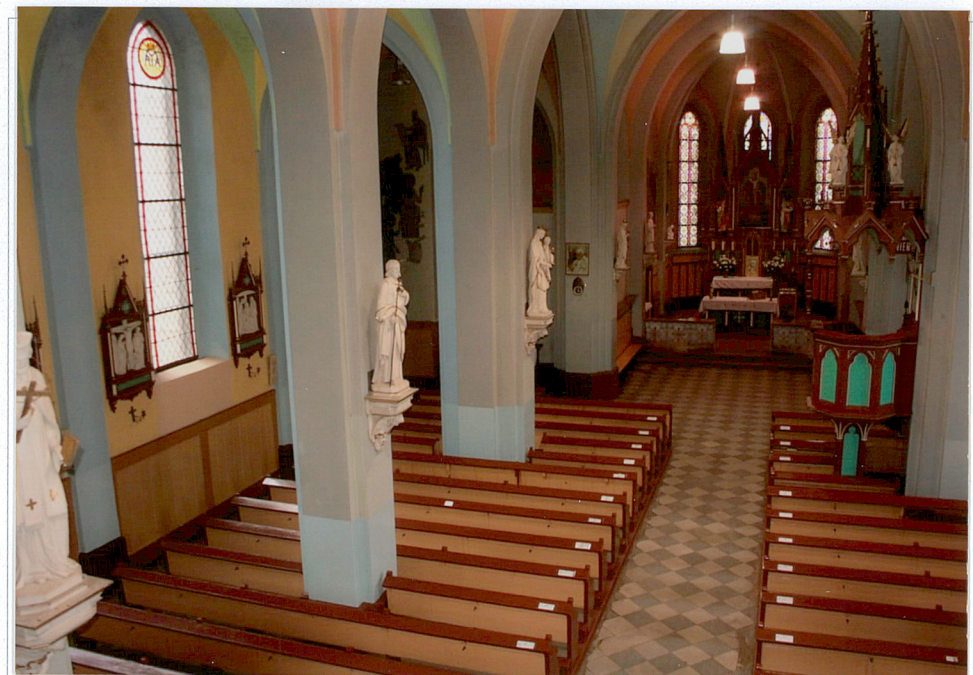
Fot. 20. Widok ogólny nawy głównej z poziomu chóru.

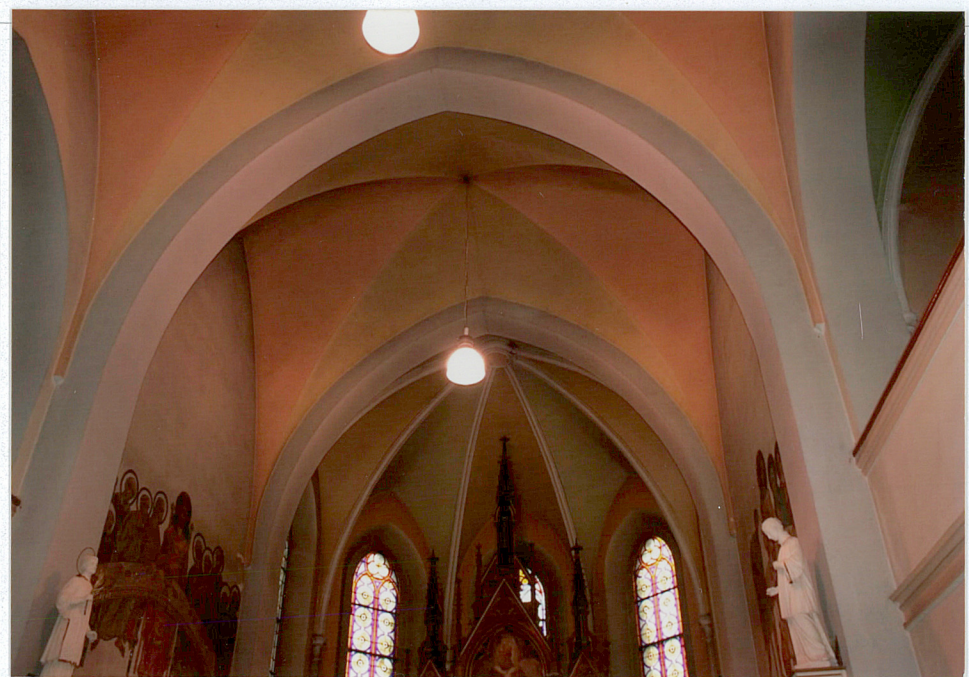
Sklepienia, stropy – murowane, nad nawą przeszła wydzielone gurtami ze sklepieniami krzyżowymi. Nad absydą sklepienie żaglaste na promienistych gurtach.

Fot. 21. Widok ogólny sklepień prezbiterium i absydy.

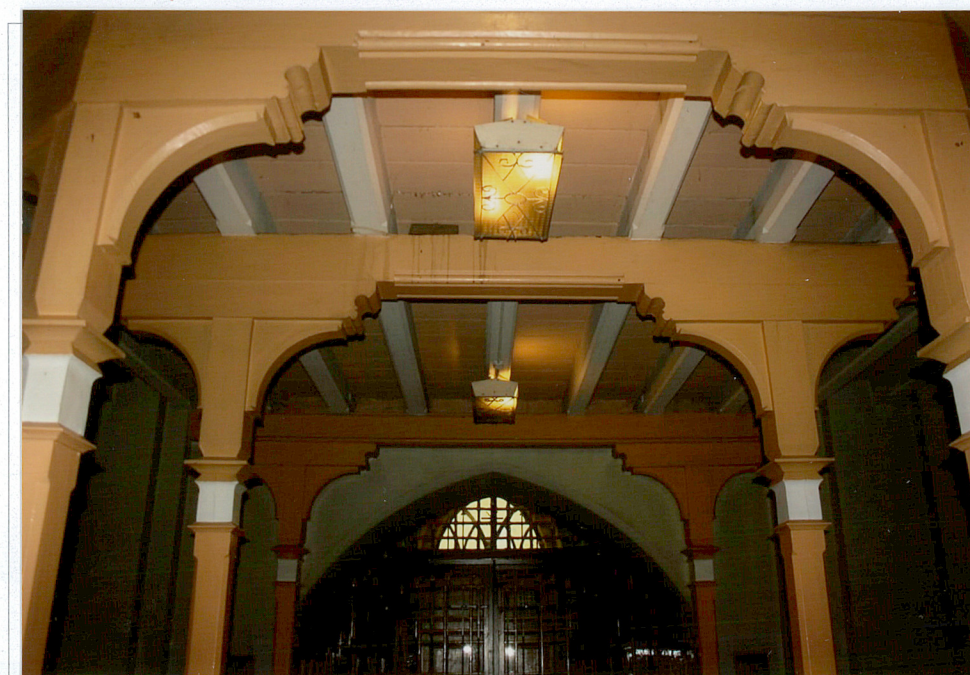
Fot. 22. Drewniane belki konstrukcji chóru.

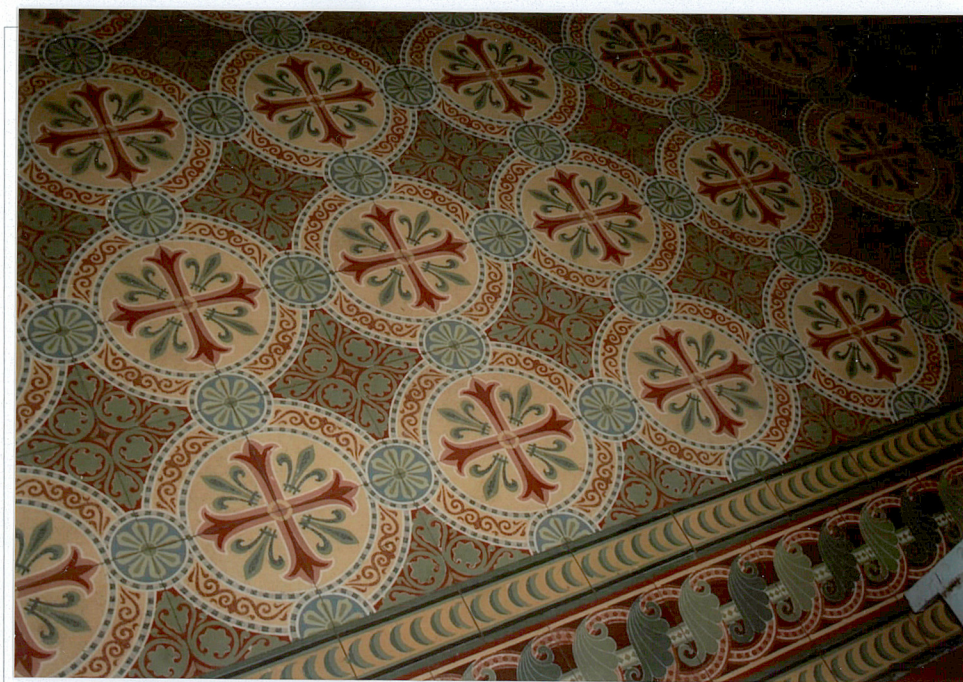
Podłogi i posadzki - we wnętrzu wykonane z dwubarwnych płytek kamiennych w karo; w części absydy oraz wokół głównego ołtarza ceramiczne płytki mozaikowe z motywami roślinnymi i bordiurą. W prezbiteriach wykładzina PCV.

Fot. 26. Posadzka ceramiczna w części absydy.
