KRAJOWY OŚRODEK BADAŃ  
I DOKUMENTACJI  
ZABYTEKÓW W WARSZAWIE  
KARTA EWIDENCYJNA ZABYTEKÓW  
ARCHITEKTURY I BUDOWNICTWA

KOŚCIÓŁ PARAFIALNY POD WEZWANIEM WNIĘBOWZIĘCIA NMP

RACIBÓRZ

ulica Mickiewicza 8  
nr hipoteczny KW [redacted]  
nr działki 2467 / 64

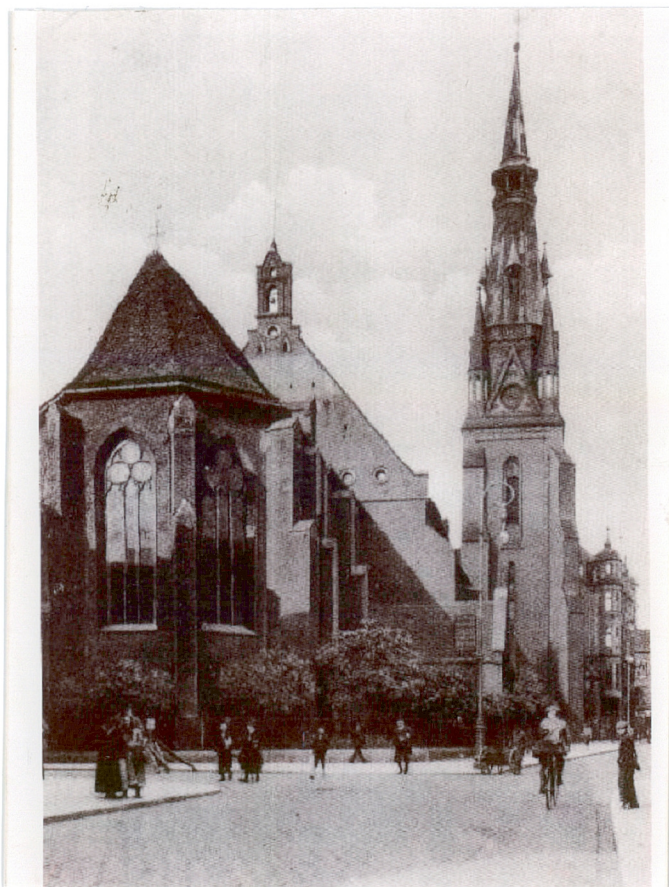
Fot.1. Widok ogólny budynku.

Fotografia archiwalna z 1930 roku

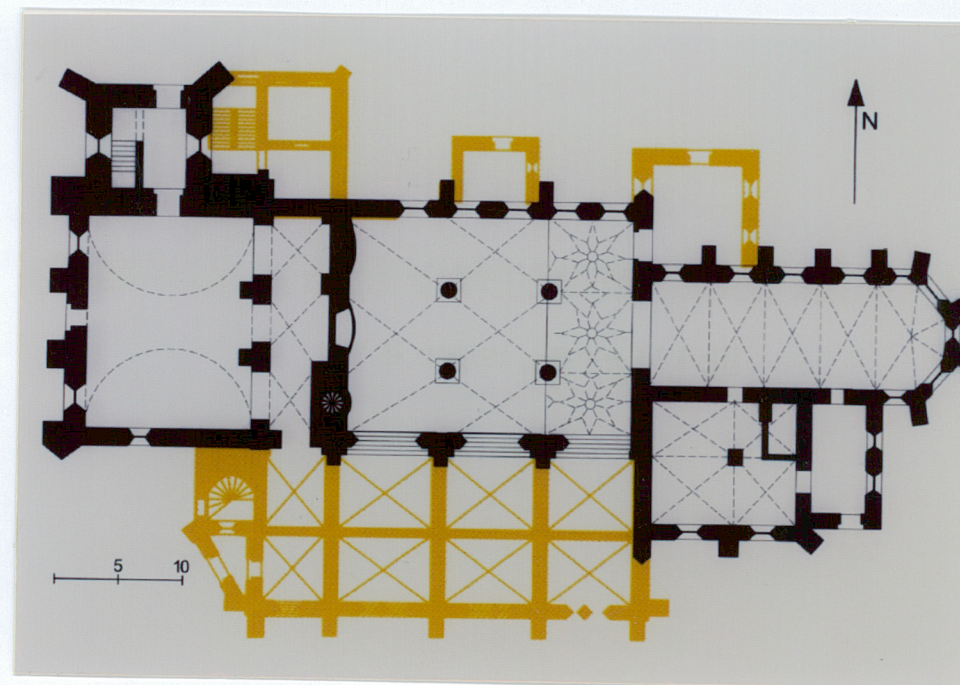
Rzut kościoła z 1893 roku, kiedy zrealizowano jego powiększenie. Od strony południowej dobudowano dwukondygnacyjną halę Różańcową. W czasie usuwania skutków zniszczeń z 1945 r. hali Różańcowej nie odbudowano. Nieistniejące już dziś fragmenty zabudowań zaznaczono na żółto.

Rzut – kościół na planie prostokąta, czteroprzęsłowy, trójnawowy, od zachodu do korpusu przylega tzw. kaplica polska, równa mu szerokością, prostokątna, od północy przylega do niej kwadratowa wieża (1574-80), prezbiterium węższe od nawy, pięcioprzęsłowe, zamknięte trójbocznie, przy nim od południa przybudówka dawnego kapitułarza (1416 r.) ze skarbcem na piętrze, na planie zbliżonym do kwadratu, do kapitułarza od wschodu przylega dobudówka z XIX w. zakrystii - na planie prostokąta
