KARTA EWIDENCYJNA ZABYTEKÓW
ARCHITEKTURY I BUDOWNICTWA

4382

KOŚCIÓŁ KLASZTARNY DOMINIKANEK PW. DUCHA ŚW., OB. BUDYNEK MUZEUM

RACIBÓRZ

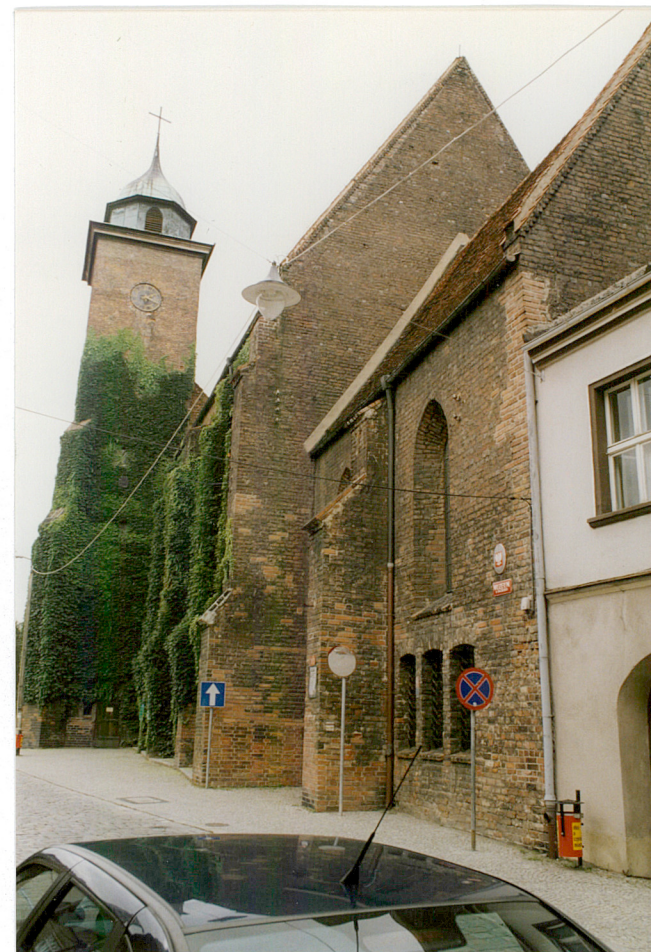
2. Widok budynku od pd.-wsch.

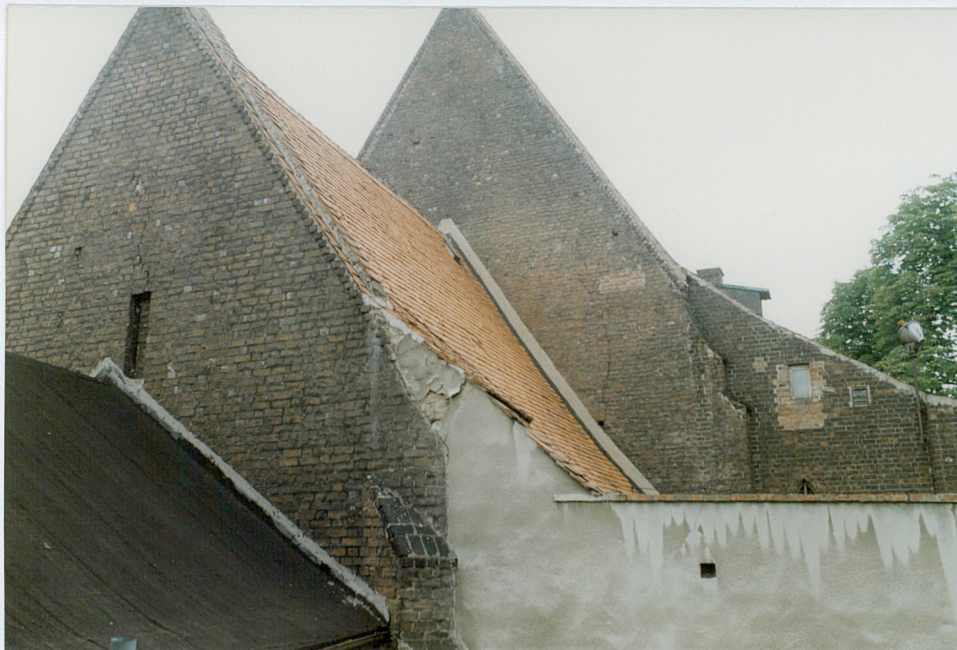
Elewacja wsch. – tą elewacją budowla łączy się, z mniejszym budynkiem sąsiednim; ujęta w przypory: pd. prosta, 2-uskokowa i pn. – ukośna jednouskokowa; widoczny, szczytowy fragment elewacji nawy ślepy; elewacja prezbiterium z osiowym, szczelinowym, zblendowanym otworem okiennym strychu; elewacja przybudówki pn. ślepa, gładko tynkowana.

- 3. Szczyty elewacji wsch.
- 4. Przybudówki elewacji pn. od pn.-wsch.
- 5. Elewacja wsch. zakrystii.
- 6. Elewacja pn. nawy.

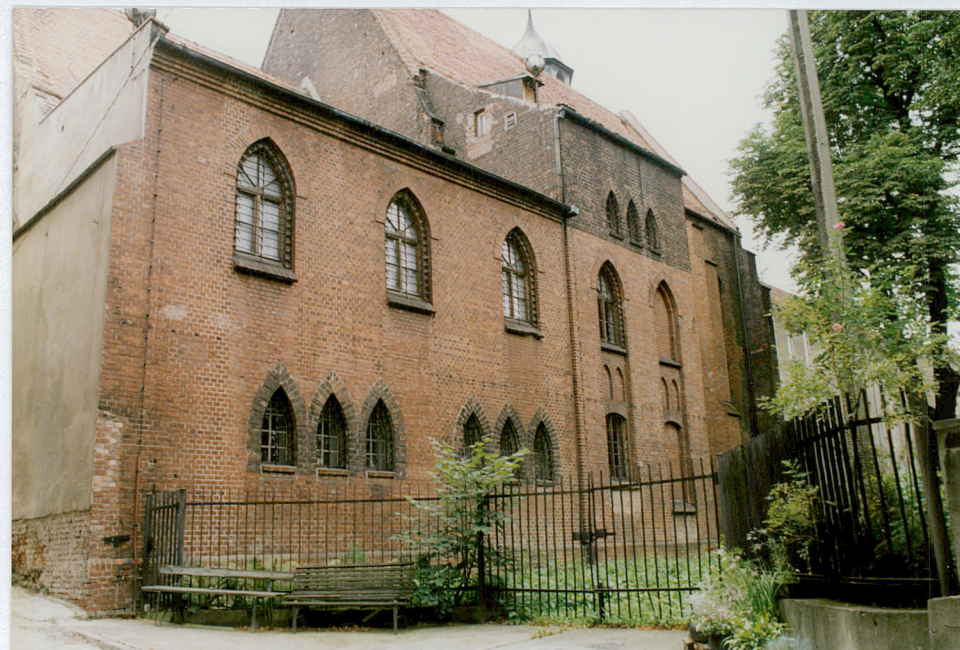
4.

Elewacja pn. – elewacja nawy cofnięta, 3-kond. (w osi wsch. 2-kond.), 3-osiowa, o kompozycji podobnej do elewacji przeciwległej; w osi środkowej i zach. elewacji widoczne ślady sklepień dawnej kaplicy św. Dominika; elewacje przybudówek zlicowane, odmiennie zakomponowane: zakrystia 2-kond. 3-osiowa w górnej, 6-osiowa w dolnej kond., klatka schodowa 3-kond., 2-osiowa w dolnych, 3-osiowa w górnej kond.; obie elewacje o symetrycznym, regularnym układzie, ujednoliconych w kondygnacjach otworów; otwory okienne dolnych kondygnacji klatki schodowej umieszczone w smukłych, 2-kond., uskokowych wnękach; między otworami małe arkadkowe ostrołukowe blendy; otwory okienne osi zach. zblendowane.

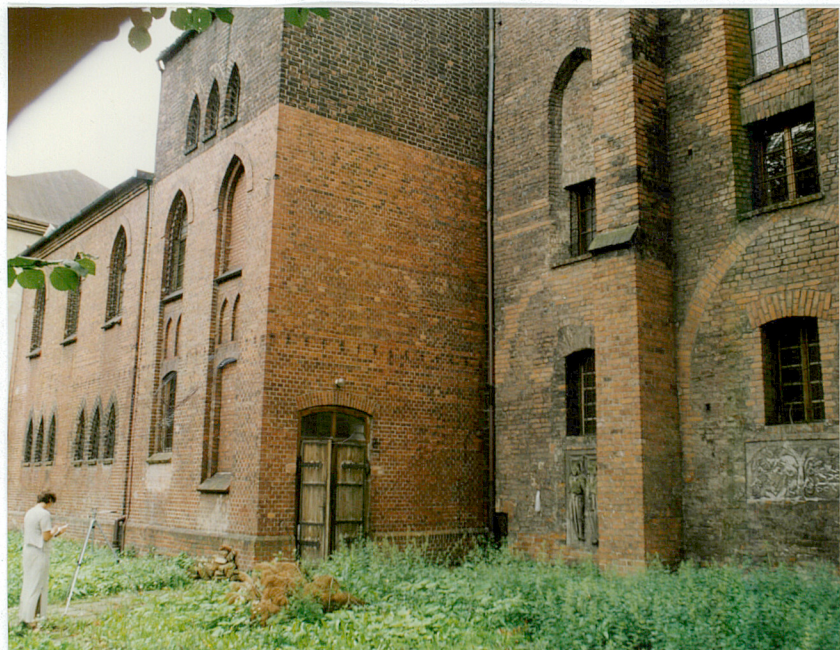
7. Elewacja pn. budynku od zach.

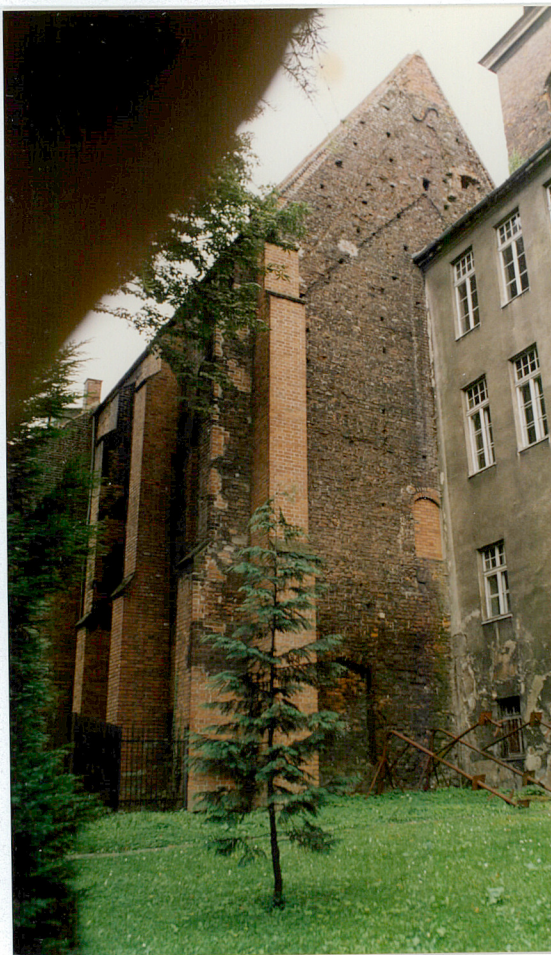
Elewacja zach. – ślepa, ze śladami zamurowanych otworów – małego wejściowego (od strony dawnego klasztoru) i okiennego, z odcinkowym zamknięciem; wsparta prosta 2-uskokowa przyporą pn. i flankowana narożną wieżą pd.; przylega do niej sąsiedni budynek dawnego gimnazjum (wcześniej zabudowań klasztornych).

8. Elewacja zach.

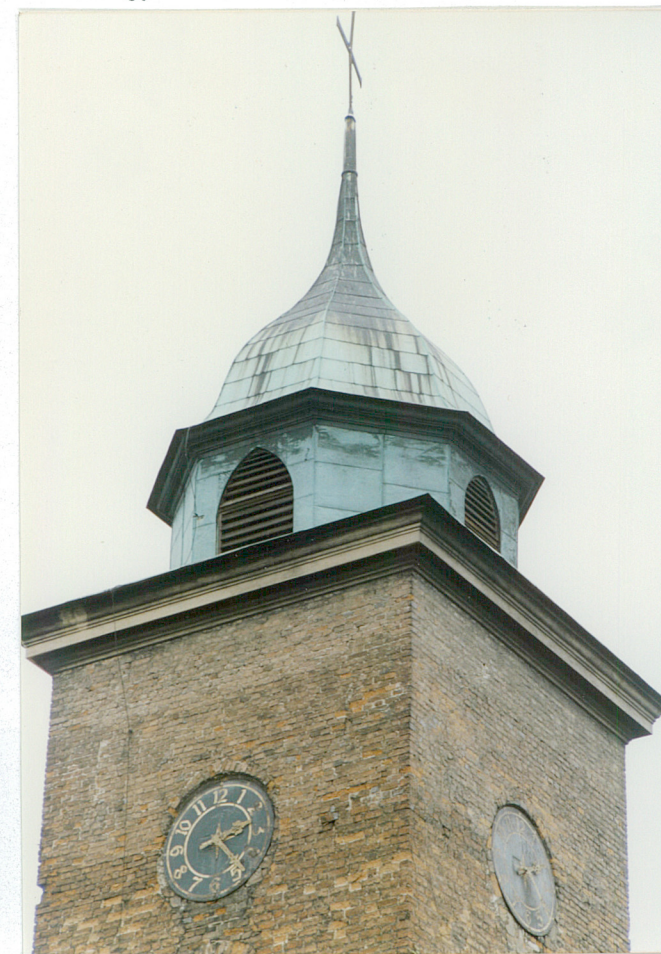
9. Hełm wieży.

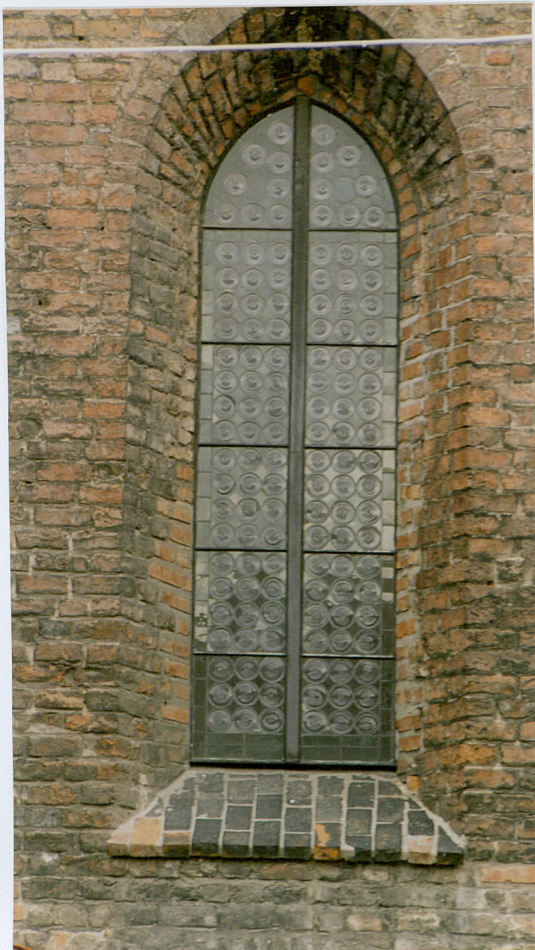
10. Okno górnej kond. nawy.
 11. Maswerkowe okno prezbiterium.
 12. Okna w przyziemiu zakrystii.
 13. Pd. otwór wejściowy w prezbiterium.

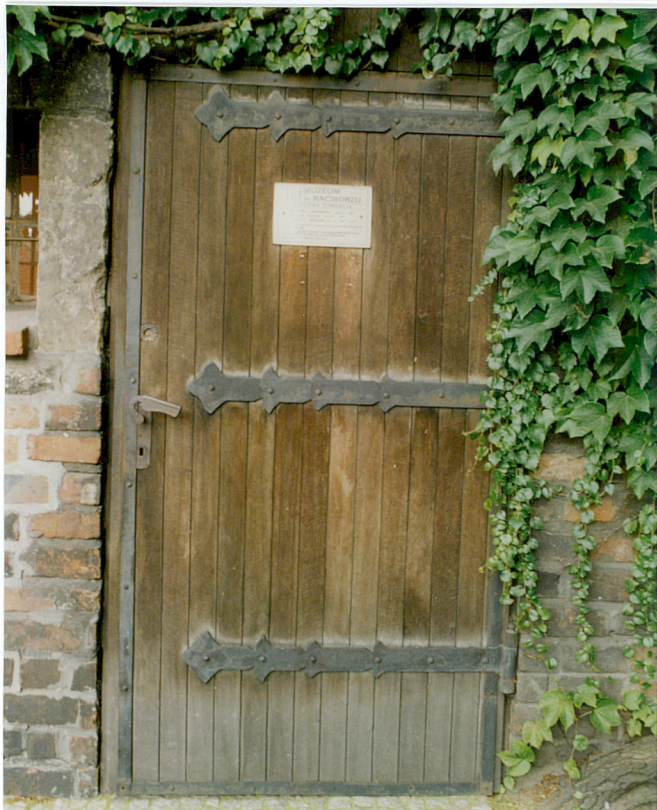
Otwory drzwiowe zewnętrzne. Funkcję głównego wejścia do budynku (zgodnie z pierwotnym stanem rzeczy) pełnią wsch. drzwi w przyziemiu wieży; mały prostokątny otwór przesłonięty jest jednoskrzydłowymi współczesnymi drzwiami drewnianymi, opierzanymi listwami i zdobionymi dekoracyjnie okuciami zawiasowymi. Kolejny otwór wejściowy, dziś nieużywany, zlokalizowany został w osi zach. prezbiterium od strony pd.; prostokątny otwór drzwiowy, ujęty jest w kamienne obramienie w postaci filarowej arkady ostrołukowej, z trzonami filarów dzielonymi płycinami i uskokowymi archiwoltami; ostrołuczne pole arkady zblendowane; drzwi współczesne 2-skrzydłowe, opierzone listwami. budynek od strony pn. dostępny przez otwór drzwiowy w zach. ścianie klatki schodowej; smukły prostokątny otwór zamknięty odcinkowo; drzwi współczesne 2-skrzydłowe prostokątne z nadświetlem, opierzone listwami i wzmocnione okuciami.

14. Wejście główne w przyziemiu wieży.

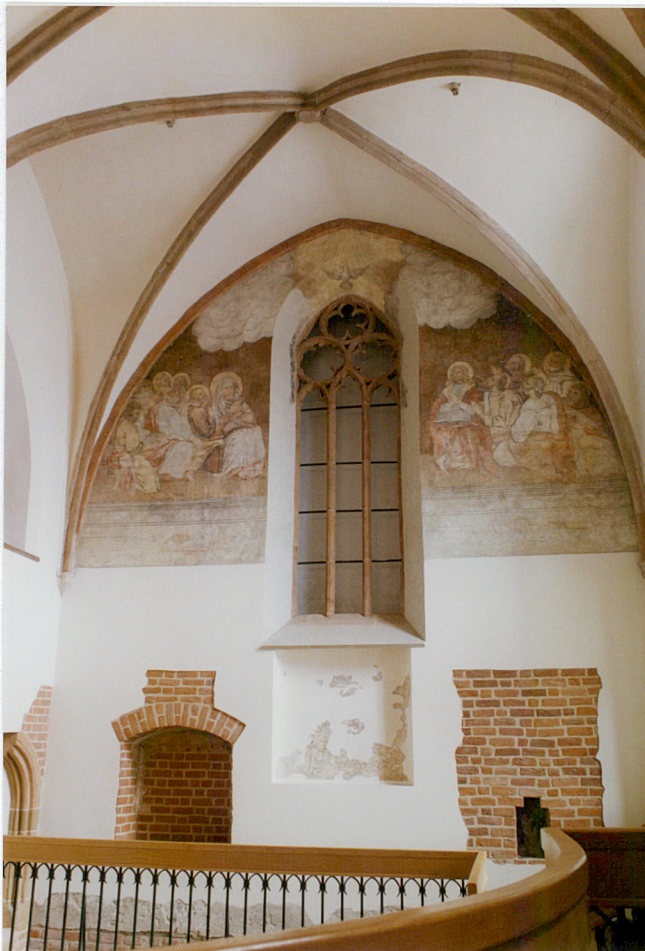
15. Przęsło wsch. prezbiterium.

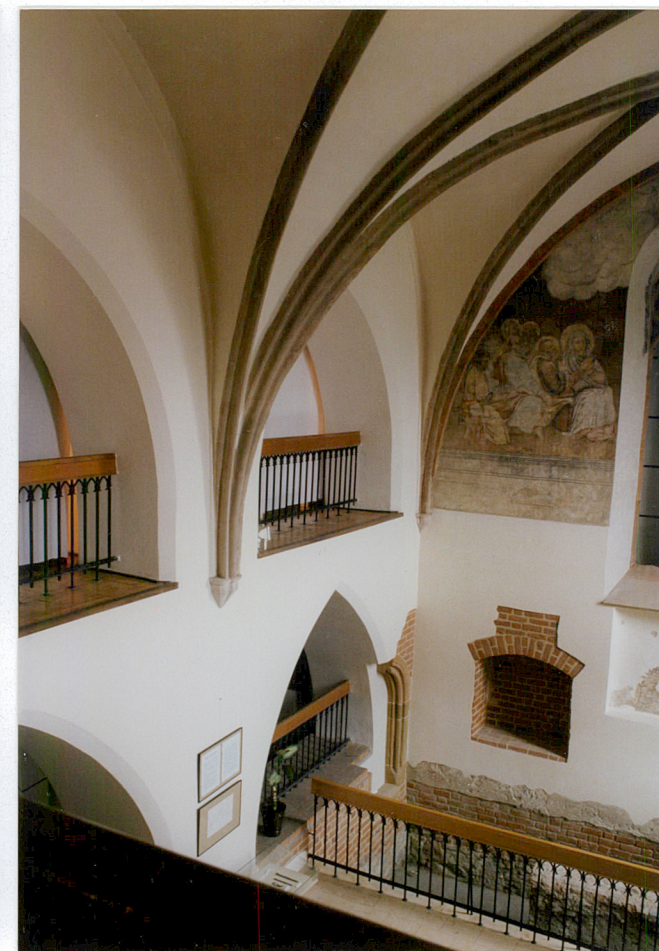
16. Wnętrze prezbiterium, widok ku pn.

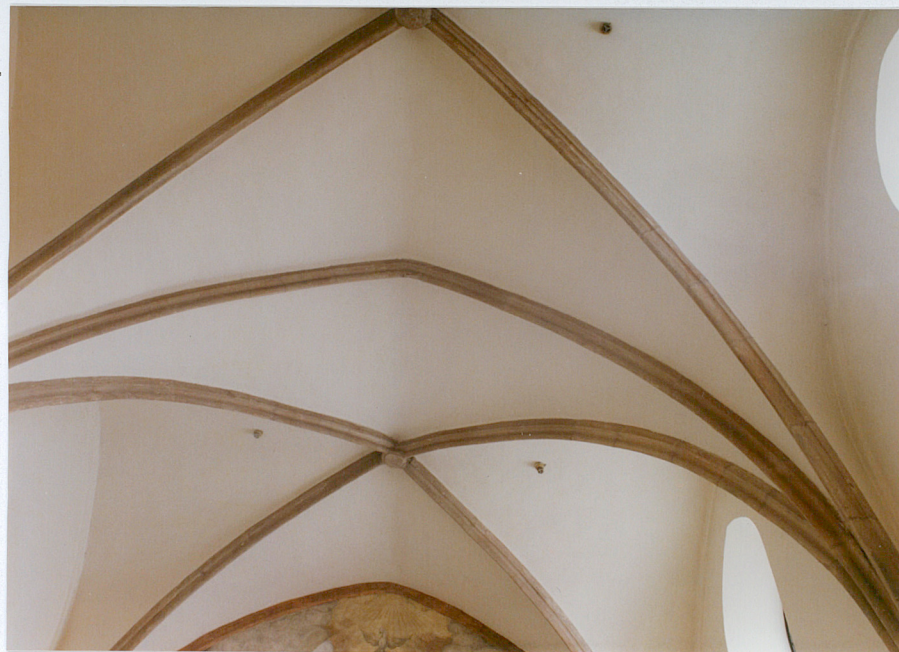
Sklepienia i stropy. W 2-przęsłowej części prezbiterialnej zachowane pierwotne sklepienie krzyżowo-żebrowe o przekroju ostrołukowym, założone na rzutach prostokątnych; sklepienie wzbogacone profilowanymi żebrowymi, zebranymi w talerzowatych zwornikach i spływającymi na wieloboczne wsporniki. Nawa, nakryta pierwotnie stropem, została wtórnie podzielona na trzy kondygnacje, z których dolne przekryte współczesnymi stropami żelbetowymi z płyt korytkowych, nad salą 3-ciej kond. strop drewniany belkowy z wyeksponowanymi, gęsto ułożonymi, bogato profilowanymi potężnymi belkami stropowymi. Przybudówki pn. we wszystkich pomieszczeniach nakryte płaskimi stropami, w klatce schodowej żelbetowymi, w pozostałych wnętrzach – drewnianymi belkowymi z tynkowanymi podsufitkami. Kolejne kondygnacje wieży nakryte są stropami drewnianymi belkowymi nagimi.

17. Sklepienie prezbiterium.
 18. Widok z poziomu krypty ku nawie.
 19. Sala 3-ciej kond. (nawa).
 20. Strop sali 3-ciej kond.

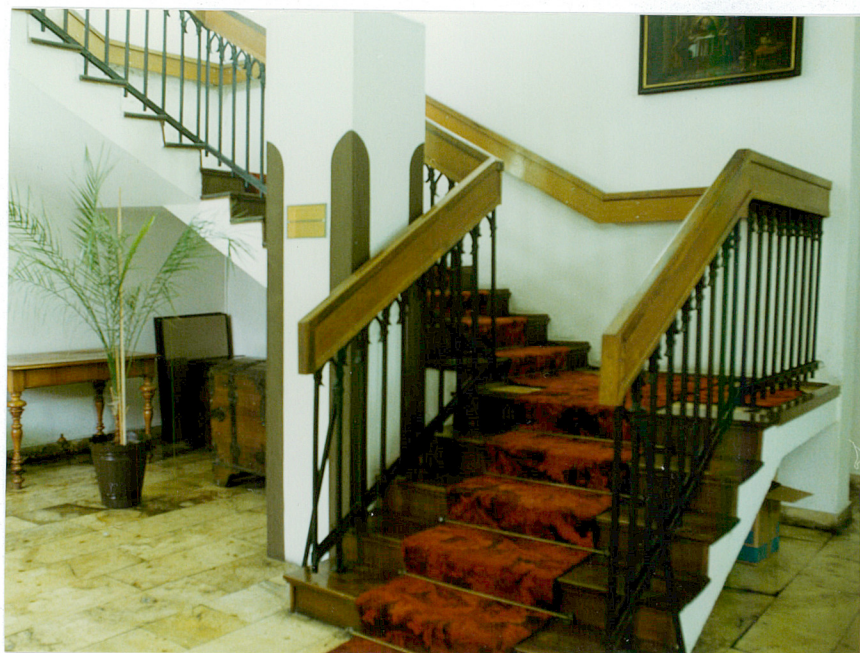
Schody. Schody wewnętrzne. Wszystkie schody wewnętrzne powstały współcześnie, są wynikiem adaptacji kościoła na budynek ekspozycyjny. Główna klatka schodowa zlokalizowana została przy zach. ścianie korpusu – schody 3-biegowe ze spocznikami, szerokie, wygodne, konstrukcja żelbetowa, biegi schodowe ograniczone z obu stron ażurową balustradą metalową z drewnianą poręczą; boczną klatkę schodową, umieszczoną w przybudówce pn., wypełniają żelbetowe 3-biegowe schody ze spocznikami, oparte o ścianę i ograniczone od wewnątrz pełną balustradą z szeroką drewnianą poręczą parapetową. W ostatnich latach udostępniono zwiedzającym fragment krypty pod prezbiterium, zejście na niższy poziom posadzki krypty umożliwiają wąskie, proste jednobiegowe murowane schodki, wyłożone płytkami syntetycznego marmuru. W przyziemiu wieży 2-biegowe łamane schody ze spocznikiem, wiodące na jej 2-gą kondygnację; wyższe kondygnacje wieży dostępne przez drewniane schody drabiniaste.

21. Główna klatka schodowa.

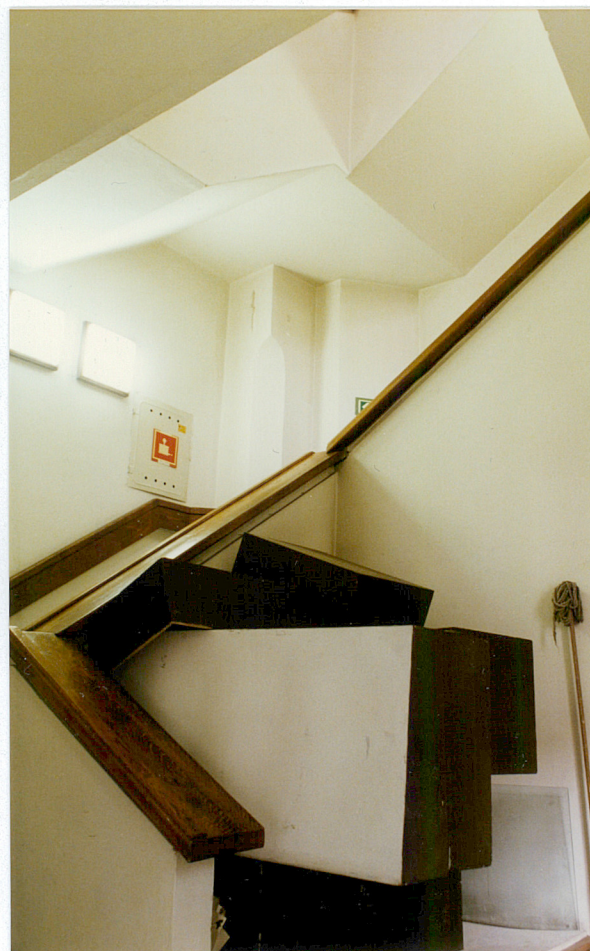
22. Boczna klatka schodowa..

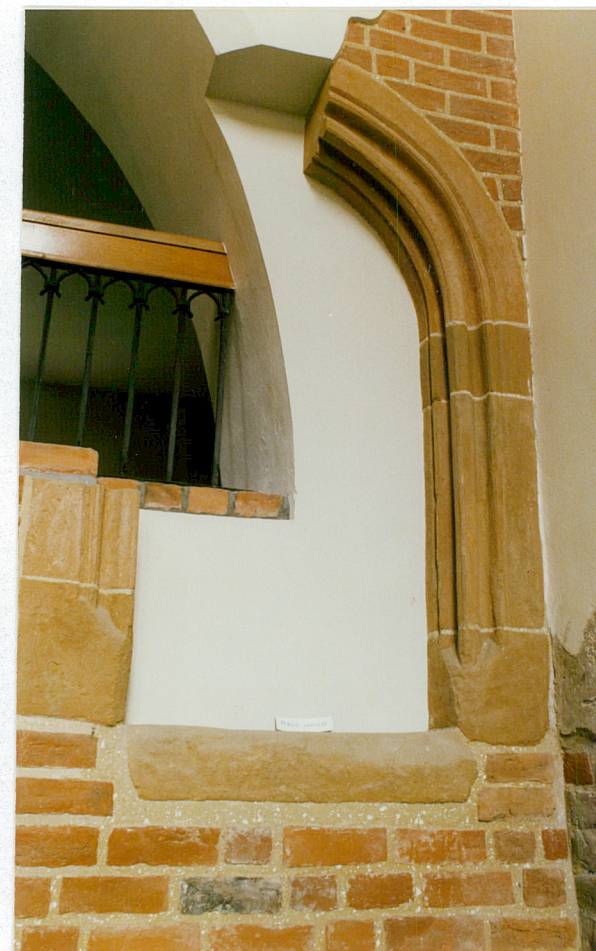
Otwory drzwiowe wewnętrzne. W pn. ścianie prezbiterium zachował się fragment kamiennego profilowanego portalu niewielkiego przejścia do

pierwotnej zakrystii; kształt prostokąta zamkniętego ostrołucznie; otwór wtórnie zblendowany, odkryty podczas prowadzonych w kościele prac archeologicznych, wykorzystany jako eksponat muzealny. Oryginalnym elementem architektury gotyckiej jest także ostrołuczna filarowa arkada tęczowa. Pozostałe wewnętrzne otwory drzwiowe wtórne, pochodzą z czasów kolejnych przebudów; prezbiterium połączone z obiema kondygnacjami wtórnej zakrystii szerokimi, przysadzistymi, ostrołucznymi otworami bez stolarki; otwór drzwiowy między boczną klatką schodową i przedsionkiem tylnych drzwi wejściowych w kształcie prostokąta zamkniętego odcinkowo; drzwi jednoskrzydłowe, powtarzają jego kształt, obite nieregularnymi, łączonymi nitami brytami blachy.

23. Relikt dawnego przejścia do zakrystii..
