KARTA EWIDENCYJNA ZABYTEKÓW
ARCHITEKTURY I BUDOWNICTWA

PAŁAC

1755 rok

SOŚNICOWICE

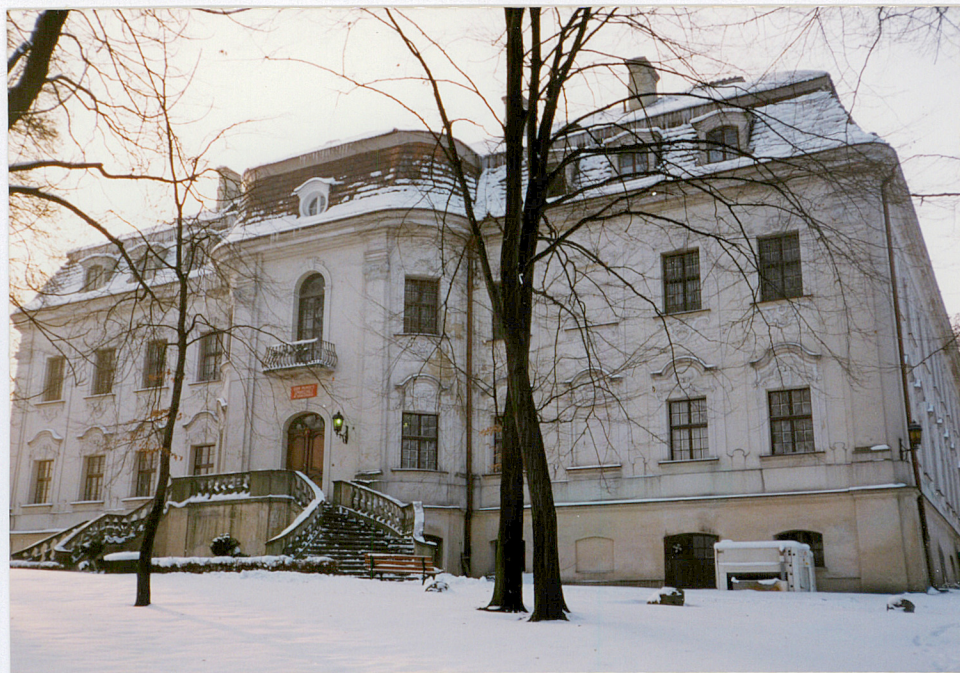
Elewacja frontowa (północna) - jedenastoosiowa, z centralnym trójosiowym, dwukondygnacyjnym zaokrąglonym ryzalitem; naroża elewacji oraz osie ryzalitu akcentowane rzymsko-jońskimi pilastrami wielkiego porządku, opartymi na wyodrębnionym gzymsami w tynku cokole; przy ryzalicie schody w kształcie podkowy; portal na osi głównej ryzalitu prostokątny, zamknięty łukiem koszowym, o lekko profilowanych ościeżach, w zworniku motyw kampanuli; powyżej porte-fenetre zamknięta półokrągło, z identycznym zwornikiem, prowadząca na balkon z żelazną koszową balustradą; elewacja artykułowana wgłębie profilowanymi w tynku płycinami, obejmującymi dwie kondygnacje, zwieńczonymi ornamentami rocaillowymi; gzyms wieńczący prosty, silnie profilowany; okna pierwszej i drugiej kondygnacji prostokątne, w trzeciej od zachodu osi elewacji blendy; obramienia okienne w kształcie listew, biegnących od gzymsów podokiennych i przechodzących górą w dwie przeciwstawne woluty, ujmujące zworniki z kampanulami; nad oknami parteru profilowane naczółki w kształcie łuku wklęsło-wypukłego, podokienniki okien piętra o dekoracji wstęgowo-cęgowej; okna piwnic prostokątne, zamknięte łukami odcinkowymi;

elewacja frontowa , północna

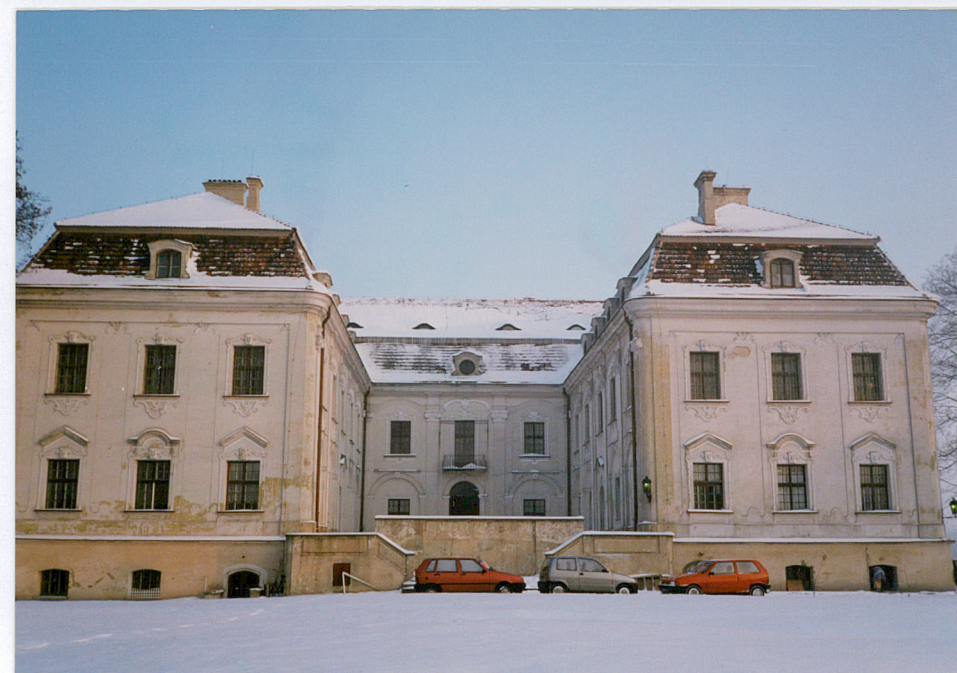
Elewacje wschodnia i zachodnia - dziewięcioosiowe oraz **południowe elewacje skrzydeł** - trójosiowe - o podziałach i dekoracji analogicznej do elewacji frontowej; okna w trzech środkowych osiach elewacji wschodniej i zachodniej zamknięte łukami koszowymi, nad oknami parteru naczółki o urozmaiconym wykroju: trójkątne, segmentowe, w formie łuku wklęsło-wypukłego lub dwuramiennego;

elewacja południowa

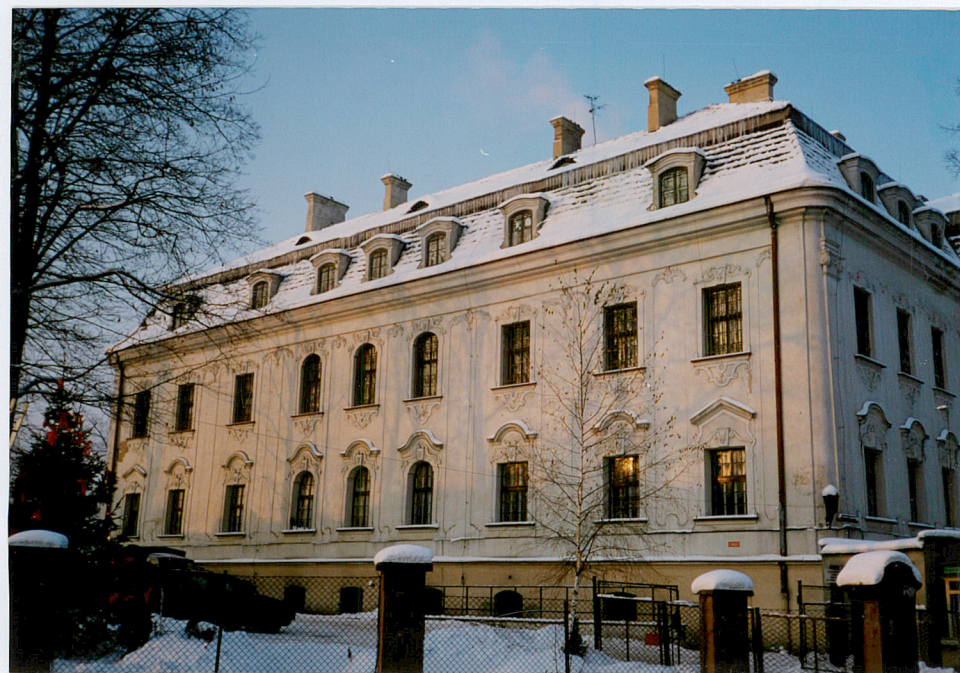
elewacja wschodnia

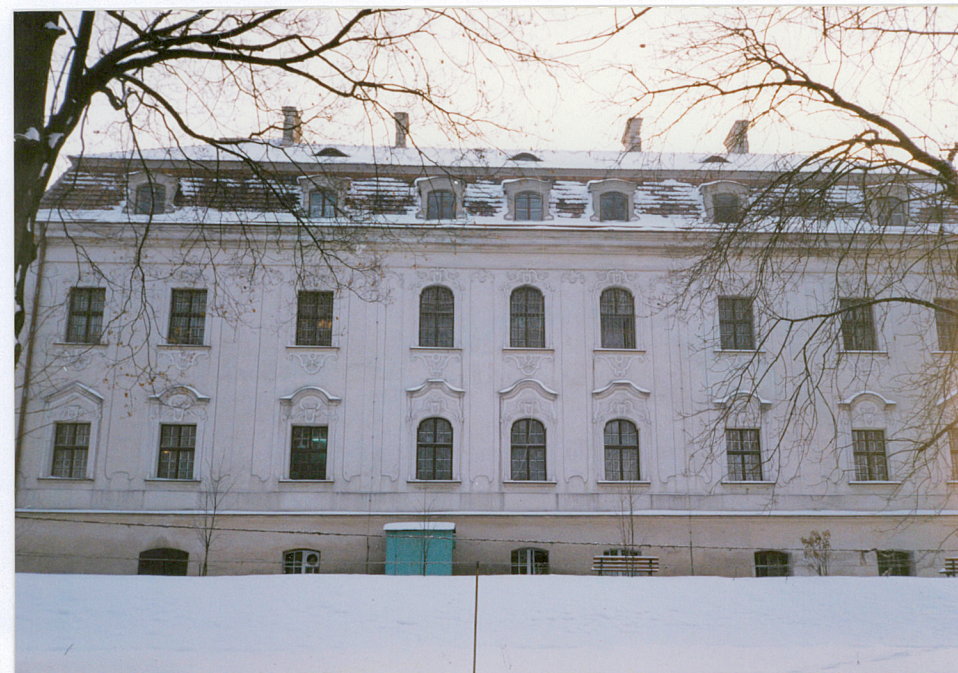
elewacja zachodnia

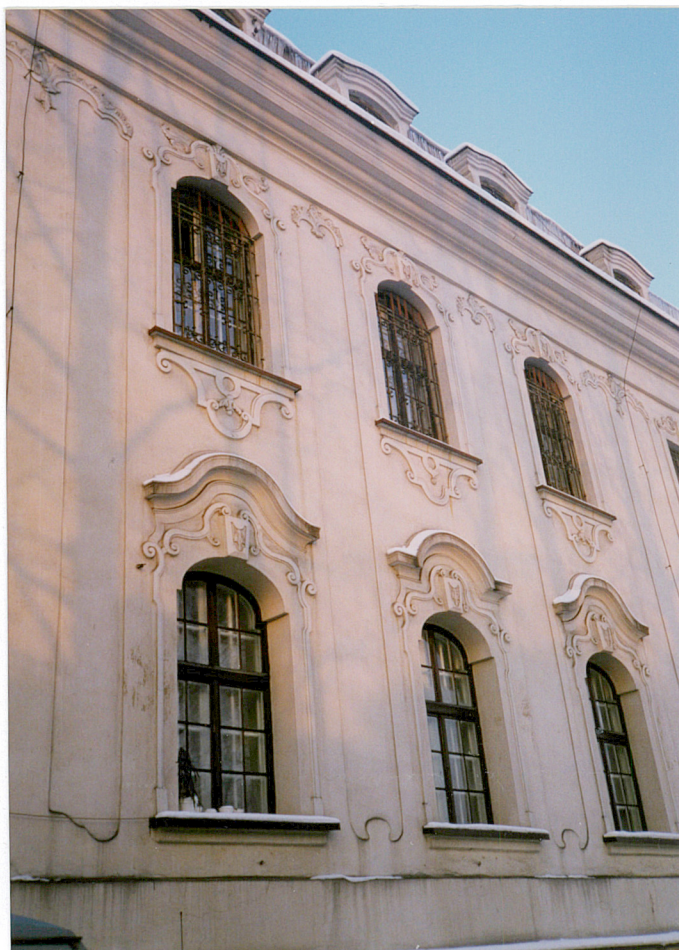
fragment elewacji wschodniej

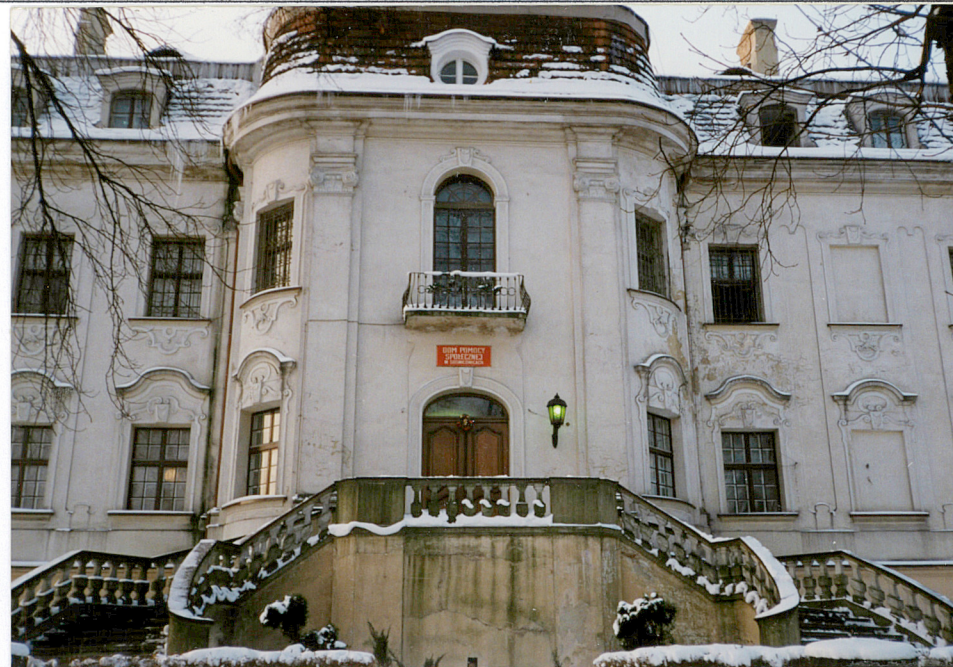
ryzalit
elewacji frontowej

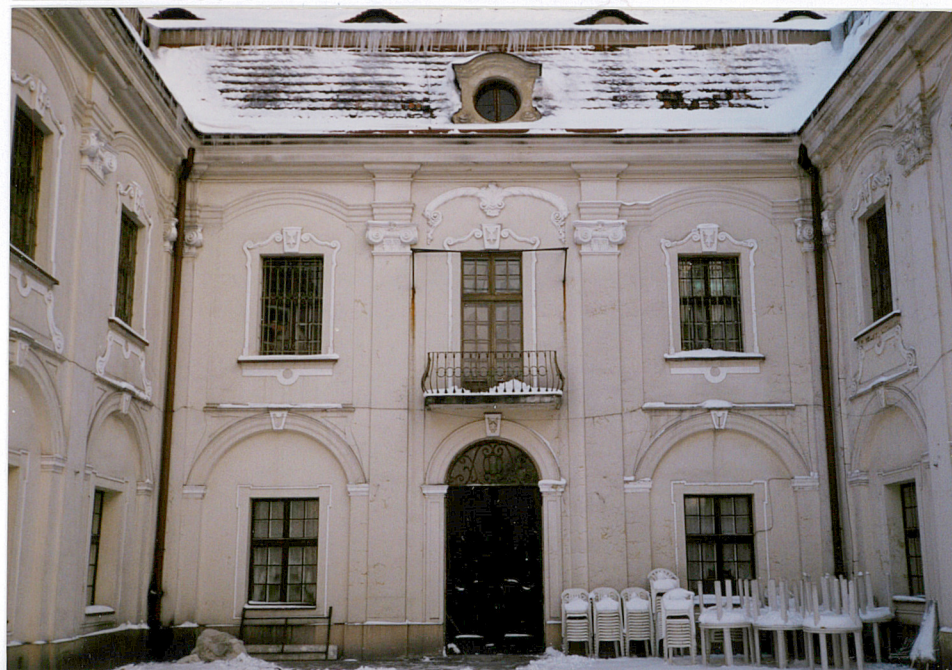
Elewacje dziedzińca - korpusu trójosiowa i skrzydeł pięcioosiowe - artykułowane rzymsko-jońskimi pilastrami wielkiego porządku, z odcinkami belkowania, z ciągłym, biegnącym wokół dziedzińca architrawem, przekształcającym się w płaską arkadę na osiach okien i rocaillowe dwulucze na osiach środkowych; w pierwszej kondygnacji ślepe, profilowane arkady, w których prostokątne okna w uszakowych obramieniach; na osi środkowej elewacji korpusu, nad wejściem - porte-fenetre, analogiczne do elewacji frontowej; otwory drzwiowe w skrzydłach zamknięte łukami koszowymi, zwieńczone trójkątnymi naczółkami;

widok dziedzińca
od str.pd

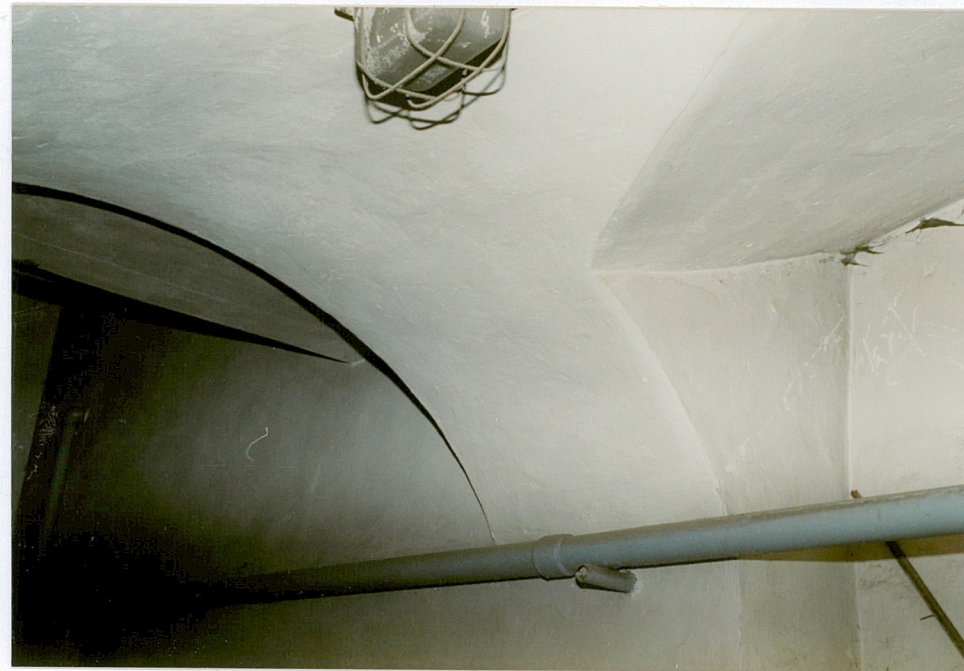
Stropy, sklepienia - w piwnicach sklepienia kolebkowe, kolebkowe z lunetami (w skrzydle wsch.) oraz stropy; w parterze - sieni ze sklepieniem zwierciadlanym z promieniście rozmieszczonymi lunetami, w pomieszczeniach przy sieni - sklepienia kolebkowe z lunetami; w narożnych pomieszczeniach korpusu - nieckowe z pozornymi żebrami; korytarz sklepiony krzyżowo-kolebkowo; w kaplicy sklepienie zwierciadlane z lunetami; w pozostałych pomieszczeniach parteru i powyżej płaskie stropy żelbetowe, z wyjątkiem sali balowej na piętrze, gdzie sklepienie zwierciadlane z fasetą, oparte na ścianach zwieńczonych profilowanym gzymsem;

fragment sklepienia w piwnicy

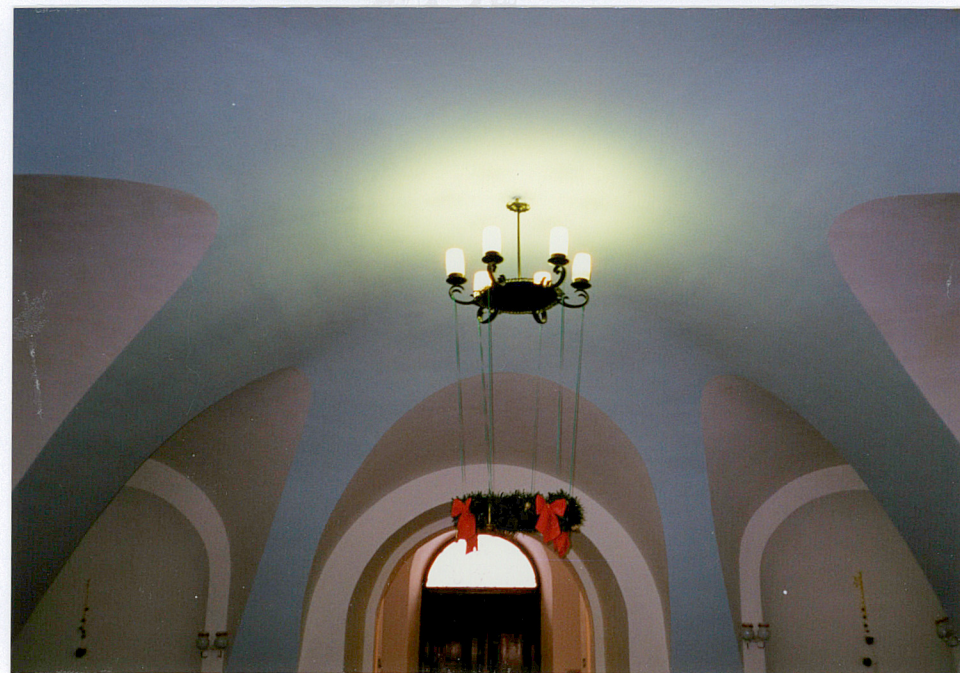
sklepienie sieni na parterze
