KRAJOWY OŚRODEK BADAŃ  
I DOKUMENTACJI  
ZABYTEKÓW W WARSZAWIE  
KARTA EWIDENCJI ZABYTEKÓW  
ARCHITEKTURY I BUDOWNICTWA

Nr 4389

BASZTA MIEJSKA I FRAGMENT MURÓW

RACIBÓRZ

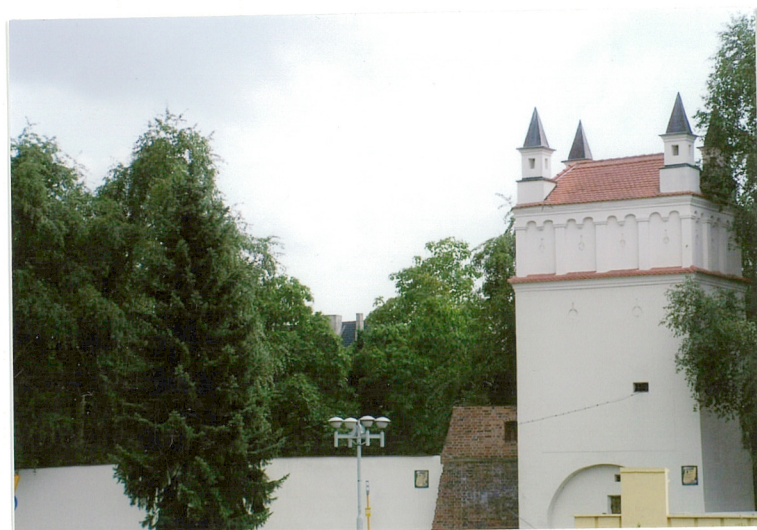
1. Baszta miejska, elewacja północna, ul. Basztowa, Racibórz

**Elewacja główna, północna** – tynkowana, posadowiona na bardzo niskim nietynkowanym cokole, bez otworów okiennych. Drzwi wejściowe zamknięte prosto umieszczone są w półkolistej wnęcie. Bryłę baszty wieńczy attyka, oddzielona od niższej kondygnacji profilowanym gzymsem pokrytym dachówką karpiówką. Attykę tworzą bliźniacze wnęki w formie biforiów wsparte na pilastrach. Wewnątrz wnęk zaślepione kluczowe otwory strzelnicze. Czterospadowy dach zwieńczony jest w narożach sterczynami w formie wieżyczek. Każda z nich dwupoziomowa, na rzucie kwadratu przekryta wysokim namiotowym daszkiem krytym blachą cynkową.

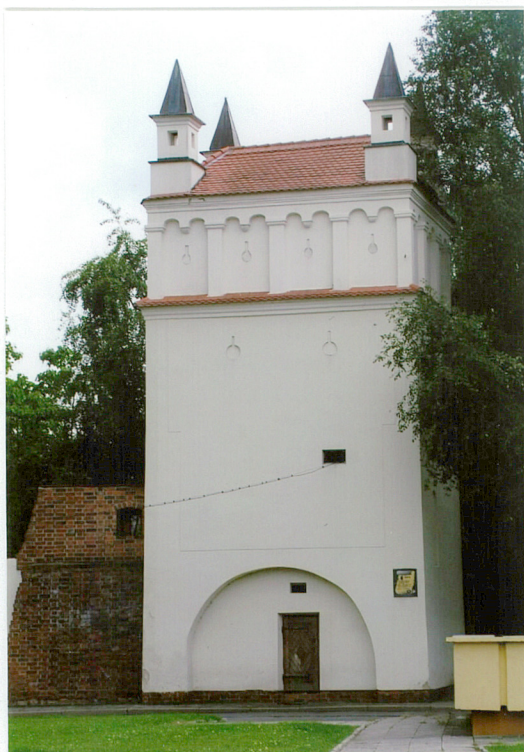
2. Baszta miejska od północy  
ul. Basztowa, Racibórz.

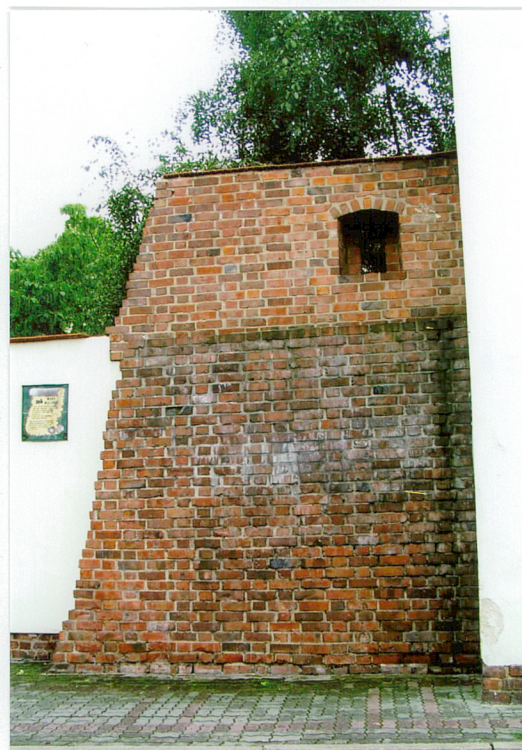
3. Fragment dawnego muru obronnego,  
od północy, ul. Basztowa, Racibórz

*Ściany* – murowane z cegły, otynkowane od wewnątrz i od zewnątrz (południowa strona baszty i muru nieotynkowane). Mur w wątku wedyjskim i częściowo gotyckim. Widoczne również późniejsze wątki nowożytnie.

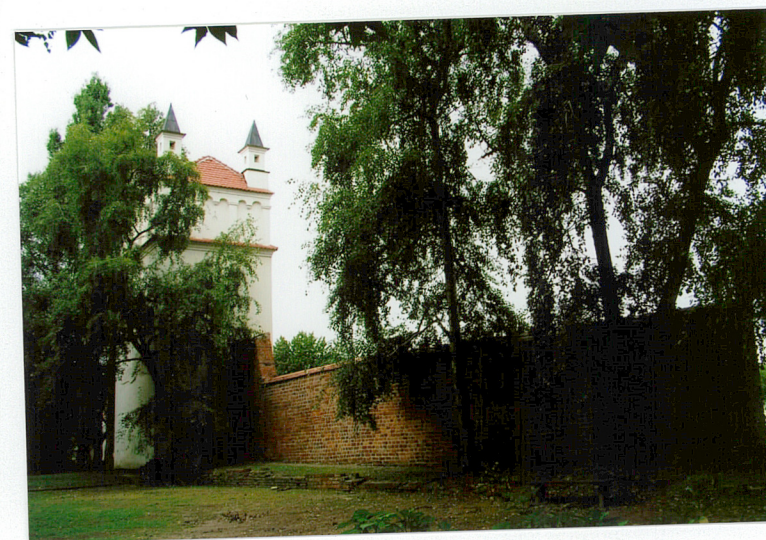
4. Baszta miejska i fragment muru do południa  
ul. Basztowa, Racibórz

**Elewacja południowa** – nietynkowana, posadowiona na bardzo niskim nietynkowanym cokole, z jednym otworem okiennym i bez otworów drzwiowych. Zwieńczona attyką i zamknięta czterospadowym dachem (patrz opis elewacji północnej)

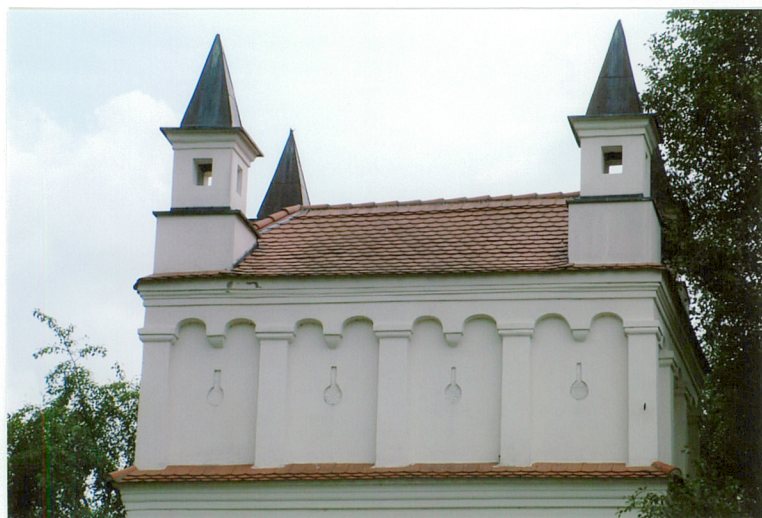
5. Attyka Baszty od strony północnej  
ul. Basztowa, Racibórz.

Baszta posiada charakter renesansowy. Jest to budynek czterokondygnacyjny zwieńczony renesansową attyką i czterospadowym dachem ze sterczynami w narożach. Kształt attyki ma bezpośrednie powiązania z attykami małopolskimi. Po II wojnie Światowej stała się własnością Gminy Racibórz.

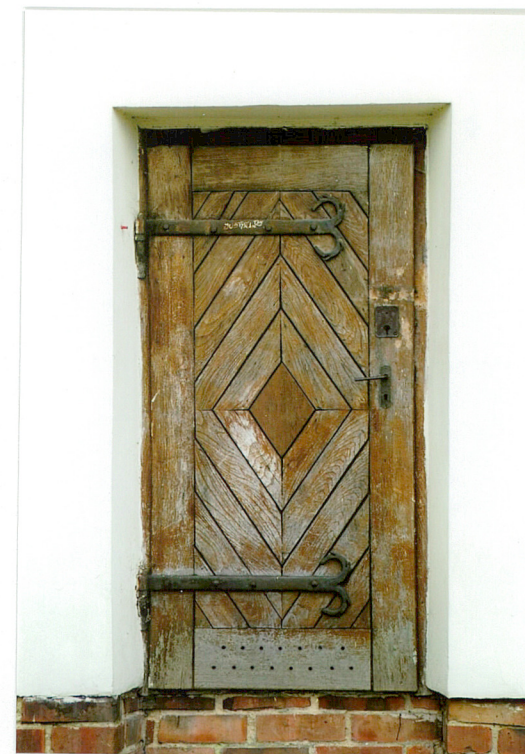
6. Drzwi wejściowe deskowe  
ul. Basztowa, Racibórz

*Stolarka drzwiowa* – Drzwi główne, wejściowe od strony północnej - deskowe, lewe, jednoskrzydłowe, zamknięte prosto. Zawiasy polskie pasowe.

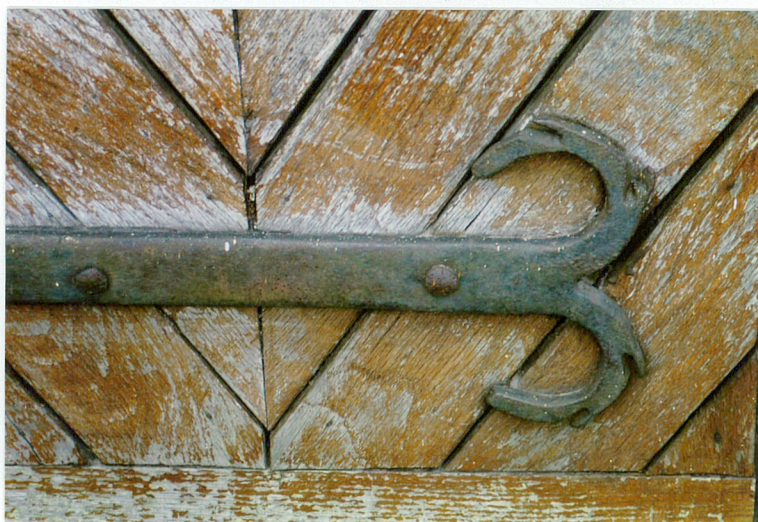
7. Zawias polski pasowy w drzwiach wejściowych,  
ul. Basztowa, Racibórz

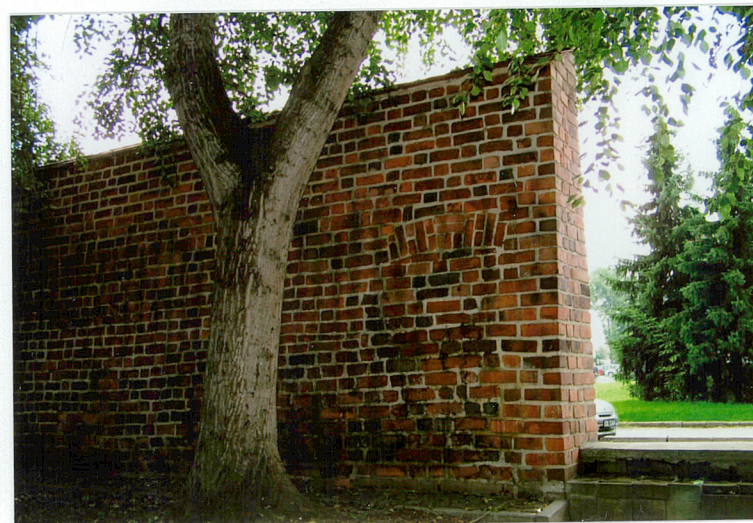
8. Mur od strony południowej, ul. Basztowa,  
Racibórz
