KARTA EWIDENCYJNA ZABYTEKÓW
ARCHITEKTURY I BUDOWNICTWA

KOŚCIÓŁ PARAFIALNY POD WEZWANIEM NAJŚWIĘTSZEGO SERCA PANA JEZUSA

2. Czas powstania
lata 1892-1894

3. Miejscowość
N A K Ł O

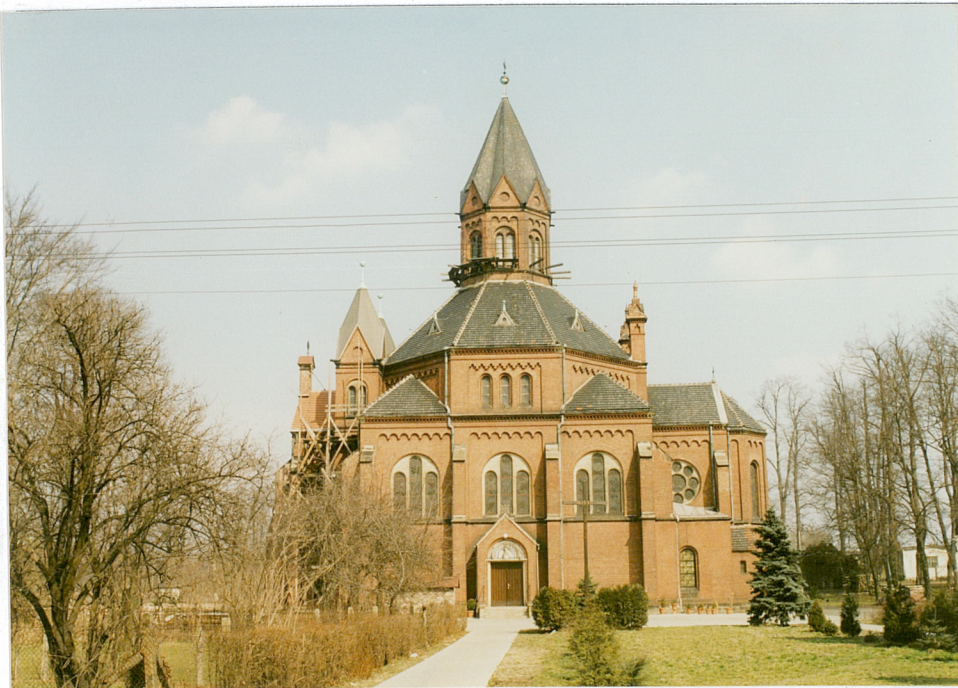
- 1 - elewacja południowa
- 2 - orientacja (skala 1:25000)
- 3 - sytuacja (skala 1:1000)

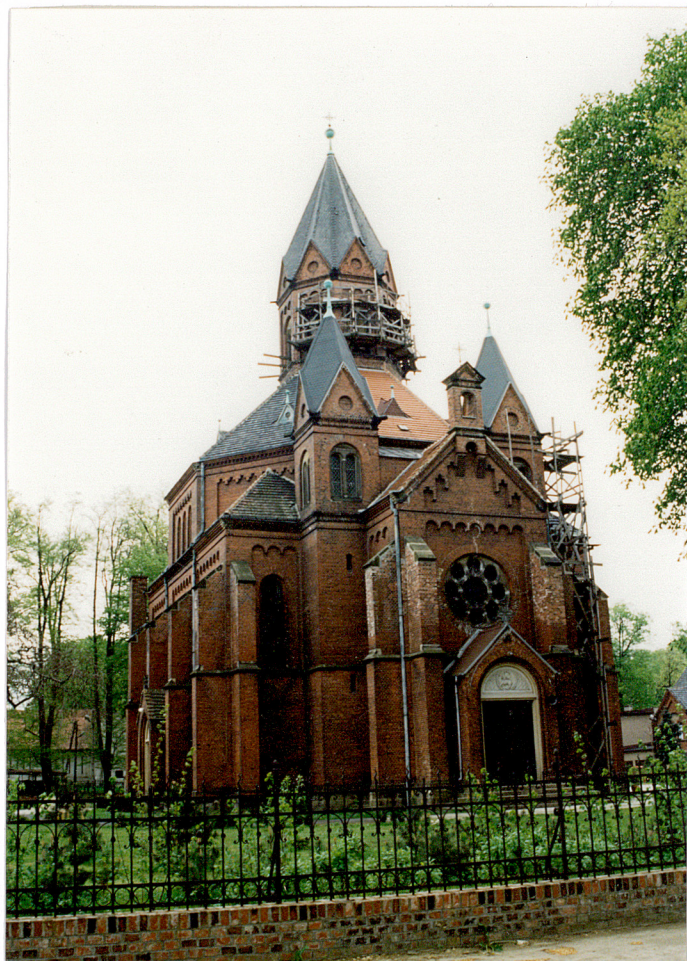
2 - Fasada kościoła

Elewacja zachodnia (fasada) - kulisowa, pięcioosiowa, w części środkowej kruchta flankowana dwiema wieżyczkami stanowiącymi os drugą i czwartą, nawy boczne obejmują osie pierwszą i piątą. Część środkowa mocno ryzalitowana, dwukondygnacyjna, nakryta trójkątnym szczytem ze sterczyną. W jej przyziemiu przedsionek w formie tzw. domku portalowego, w którym wejście ujęte prostym portalem z półkolistym tympanonem, poprzedzony szerokimi schodami wejściowymi. W tympanonie płaskorzeźba ze sztucznego kamienia z przedstawieniem *Baranka z chorągwią*, w tle ornament ze stylizowanymi motywami roślinnymi. Domek portalowy zwieńczony kamienną, czterolistną sterczyną. Powyżej w drugiej kondygnacji okno z rozetą kamienną. Trójkątny szczyt dekorowany dwoma ukośnymi fryzami z profilowanej cegły z motywem trójlścia o ściętych ramionach. Sterczyzna wieńcząca trójkątny szczyt z półkolistym przeźroczem, zwieńczona kutą z żelaza ażurową sterczynką. Wieżyczki, stanowiące os drugą i czwartą fasady, częściowo wtopione w część środkową, analogiczne, trójkondygnacyjne, z biforyjnymi oknami w trzeciej kondygnacji. Osie pierwsza i piąta dwukondygnacyjne, z oknem w drugiej kondygnacji, są najbardziej cofnięte w stosunku do części środkowej.

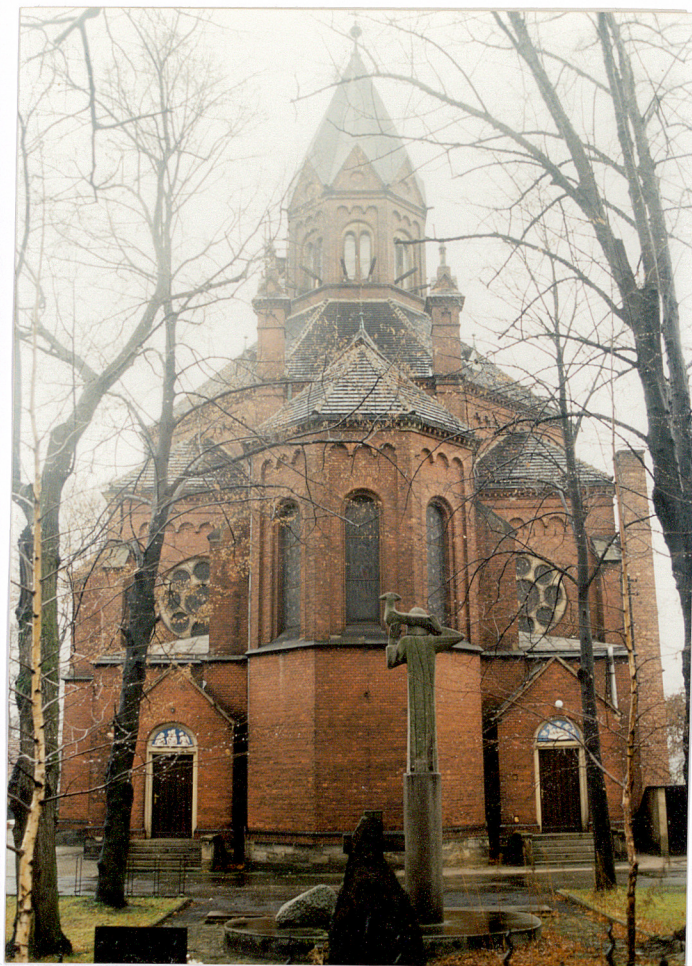
3 - Elewacja wschodnia

Elewacja wschodnia - pięcioosiowa (trzy osie prezbiterium i po jednej osi w nawach bocznych). W osiach prezbiterium (druga, trzecia i czwarta oś) podłużne otwory okienne. W osiach bocznych (pierwsza i piąta oś), stanowiących zakończenie naw bocznych w drugiej kondygnacji rozety. Do naw dostawione niższe dwa aneksy (zakrystii i kaplicy), poprzedzone tzw. domkami portalowymi, ze schodami, analogicznymi jak w fasadzie. W tympanonie fajansowe, glazurowane odlewy z przedstawieniem *Matki Boskiej z Dzieciątkiem z dwoma aniołami* (wejście od południa do kaplicy) i *Chórami anielskimi* (wejście od północy do zakrystii).

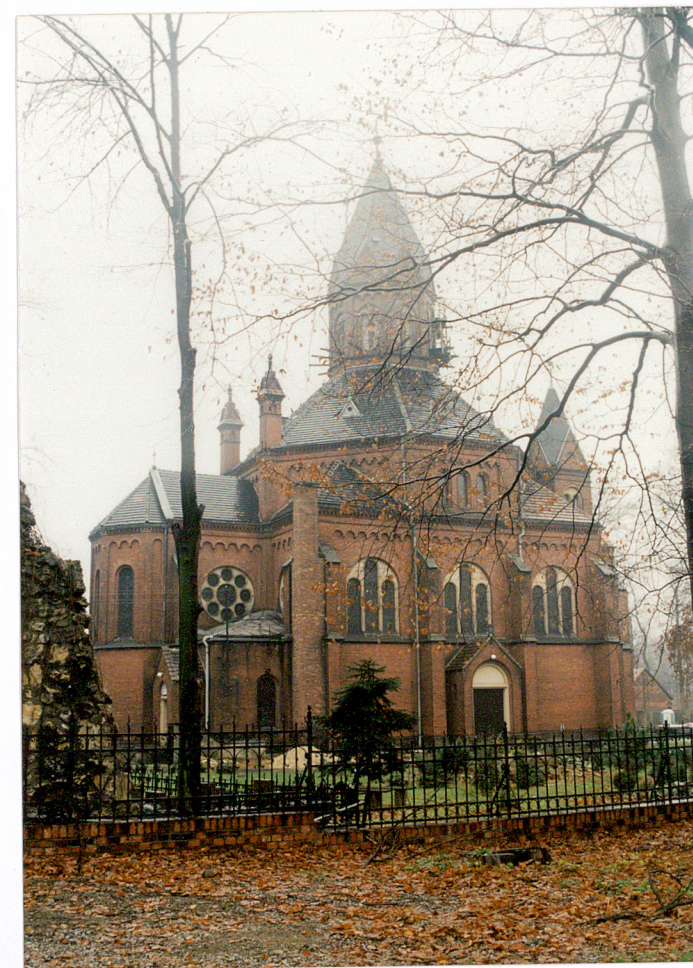
4 - Elewacja północna

Elewacja północna i południowa - analogiczne, pięcioosiowe, (jedną osią części zachodniej, jedną osią prezbiterium oraz trzema osiami korpusu nawowego). W części zachodniej w przyziemiu wejście poprzedzone niewielkimi schodkami. Korpus nawowy z trzema trójdzielnymi oknami w drugiej kondygnacji, w przyziemiu w osi środkowej tzw. domek portalowy, zwieńczony siedmiolistną kamienną sterczynką, analogiczny jak w fasadzie, poprzedzony schodami z balustradą; w tympanonie portalu fajansowy, glazurowany odlew z przedstawieniem anioła (w tonacji biało-błękitnej). W osi środkowej części oktogonalfj trzecia kondygnacja) triforyjne okna. W części prezbiterialnej drugiej kondygnacji rozeta, w pierwszej kondygnacji przybudówka (od północy zakrystia, od południa kaplica), ze szczelinowym otworem okiennym

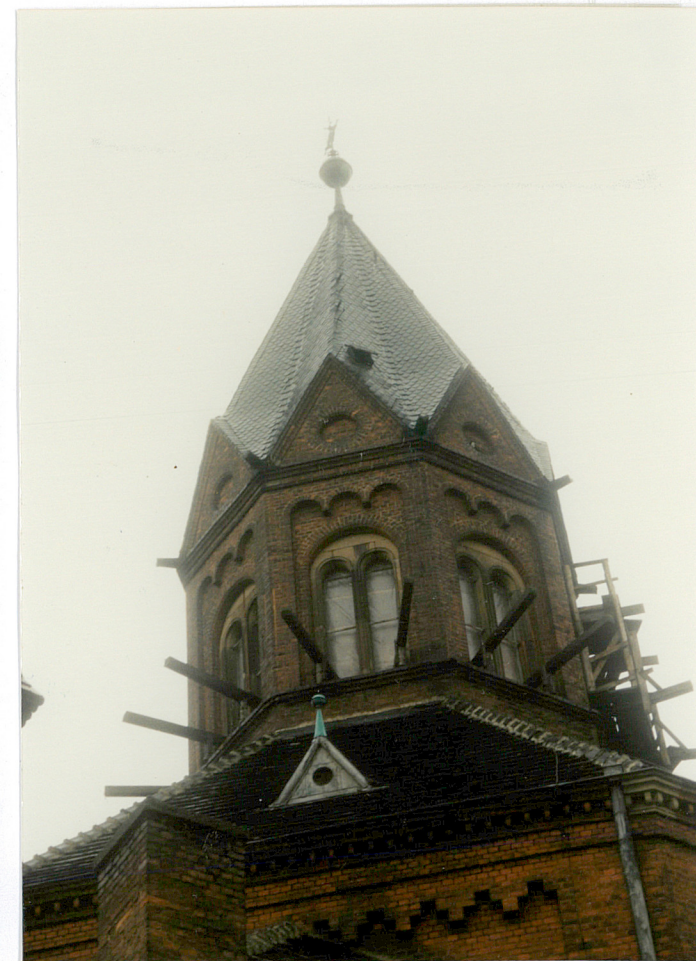
7 - Wieża - latarnia

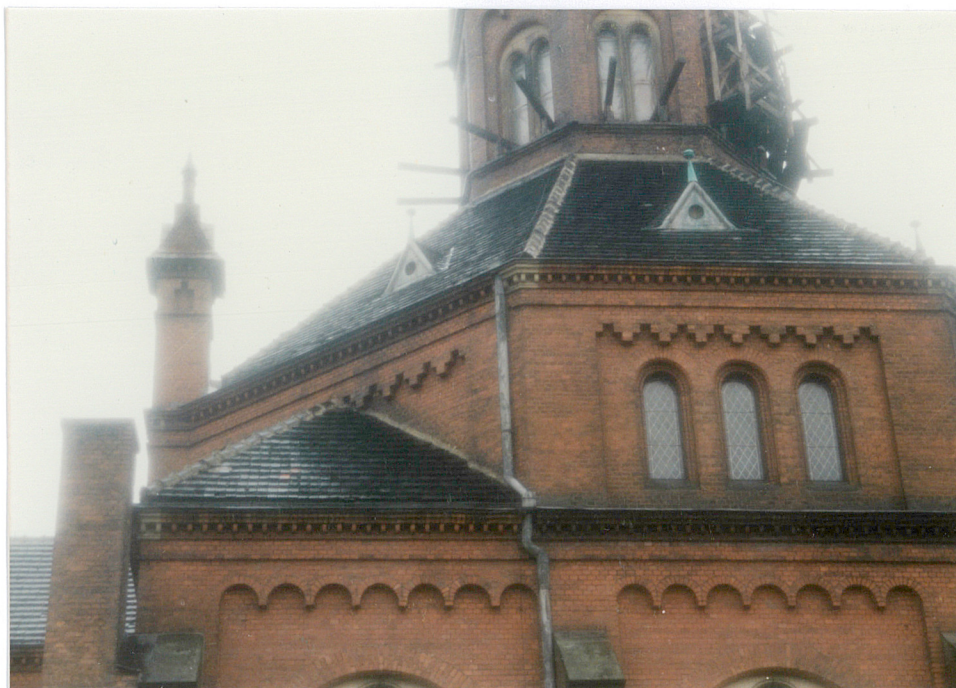
- 8 - Fragment części oktagonalnej
- 9 - Plebania
- 10 - Ogrodzenie z bramą przejazdową

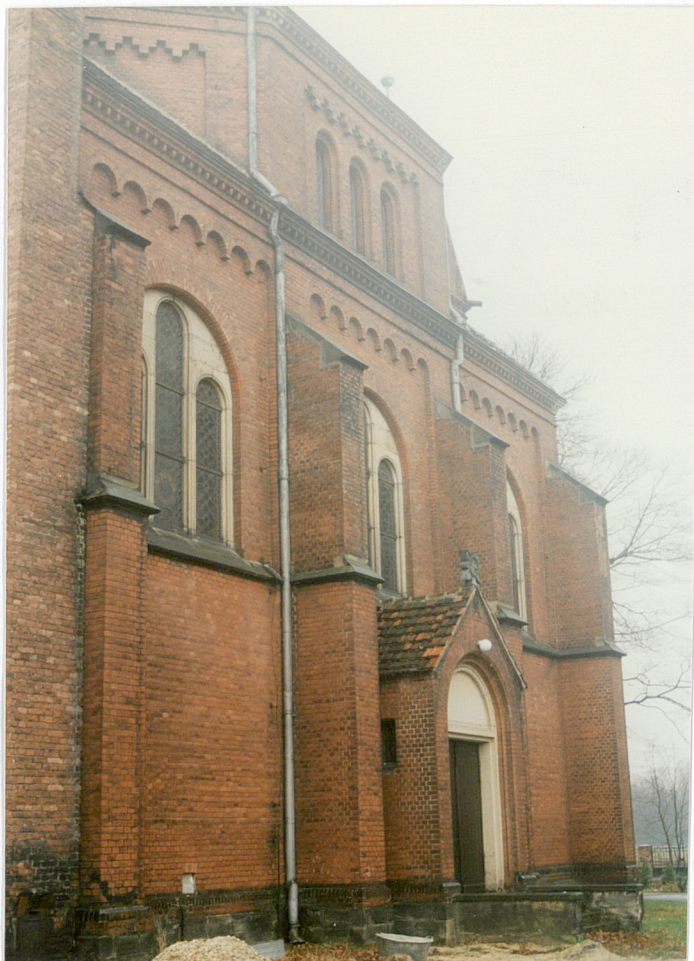
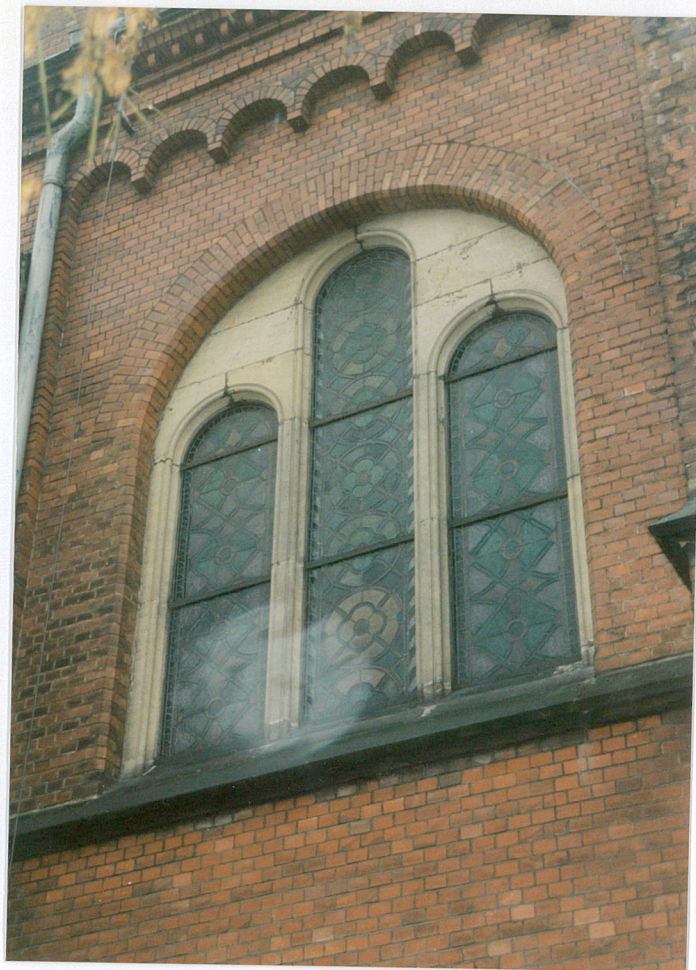
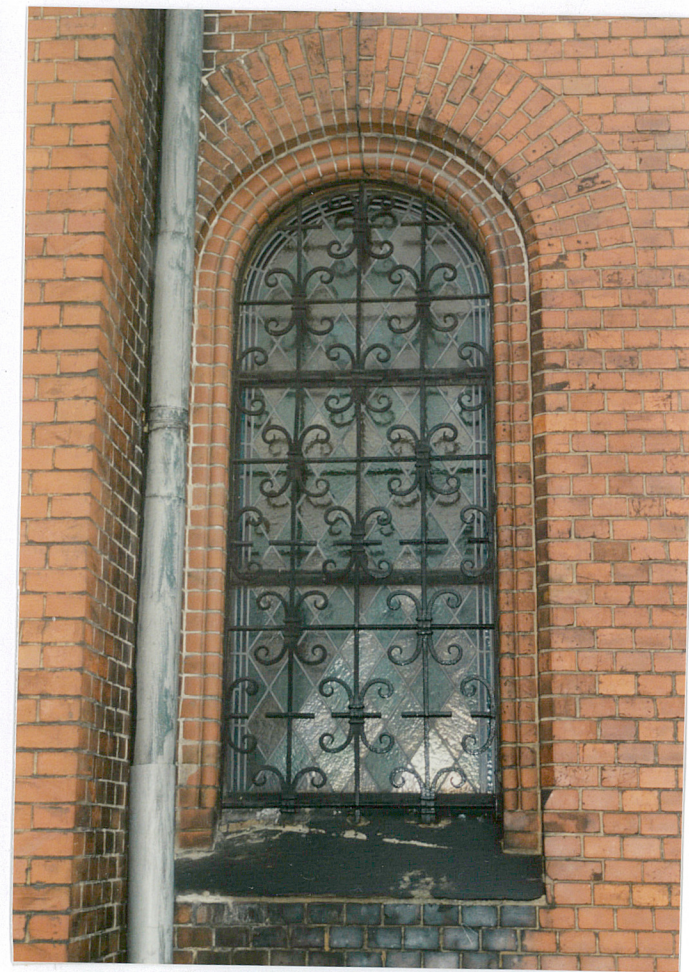
- 11 - Fragment elewacji północnej
- 12 - Okna w nawie
- 13 - Okno w kaplicy

Okna - w stałych metalowych ramiakach, wypełnione witrażami; *pierwsza strefa - w zakrystii i kaplicy* - zamknięte półkoliście, jednodzielnne, czteropoziomowe; *w kruchcie wschodniej* - niewielkie, prostokątne; *druga strefa - w elewacji południowej i północnej* - okna trójdzielne, zamknięte wspólnym łukiem półkolistym, poszczególne otwory również zamknięte półkoliście, ze środkowym wyższym od bocznych; *w prezbiterium (od wschodu) i w nawach bocznych (od zachodu)* - podłużne okna zamknięte półkoliście, trójpoziomowe, jednodzielnne; *w prezbiterium od północy i południa, w nawach bocznych od wschodu i w ryzalicie zachodnim* - rozety maswerkowe z dominującym, centralnym okulusem, wokół którego osiem mniejszych okulusów; *trzecia strefa - w części oktogonalfiej (od strony północnej i południowej)* - po trzy okna zamknięte półkoliście, jednodzielnne, trójpoziomowe; *w wieżyczkach fasady* - biforyjne, zamknięte wspólnym półkolistym łukiem, poszczególne otwory również zamknięte półkoliście, trójpoziomowe, jednodzielnne; *czwarta kondygnacja - w wieży-latarni* - biforyjne, zamknięte wspólnym półkolistym łukiem, poszczególne otwory również zamknięte półkoliście, dwupoziomowe, jednodzielnne

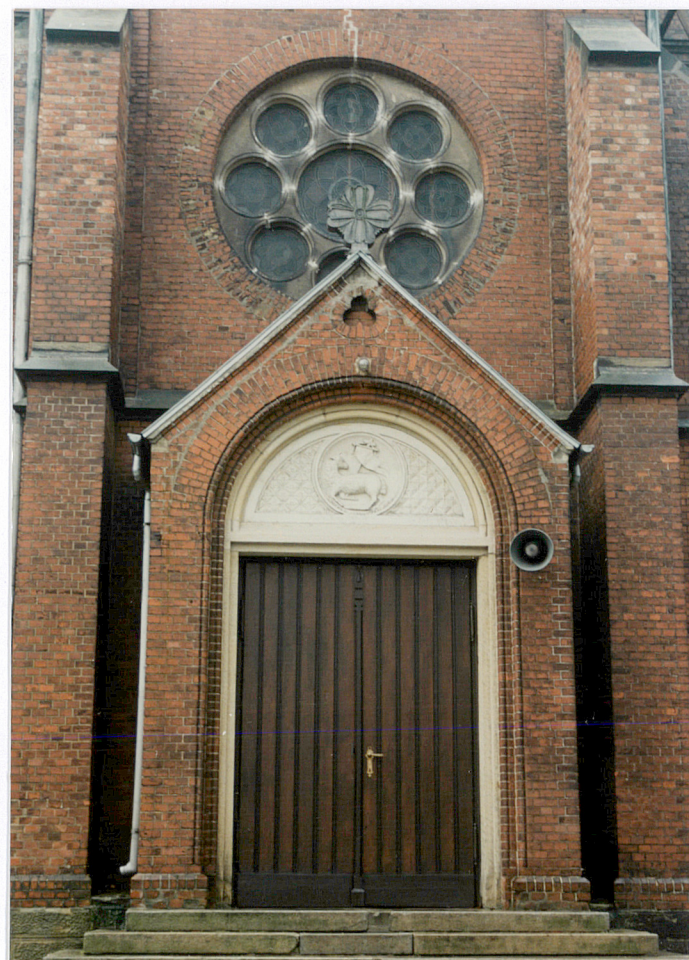
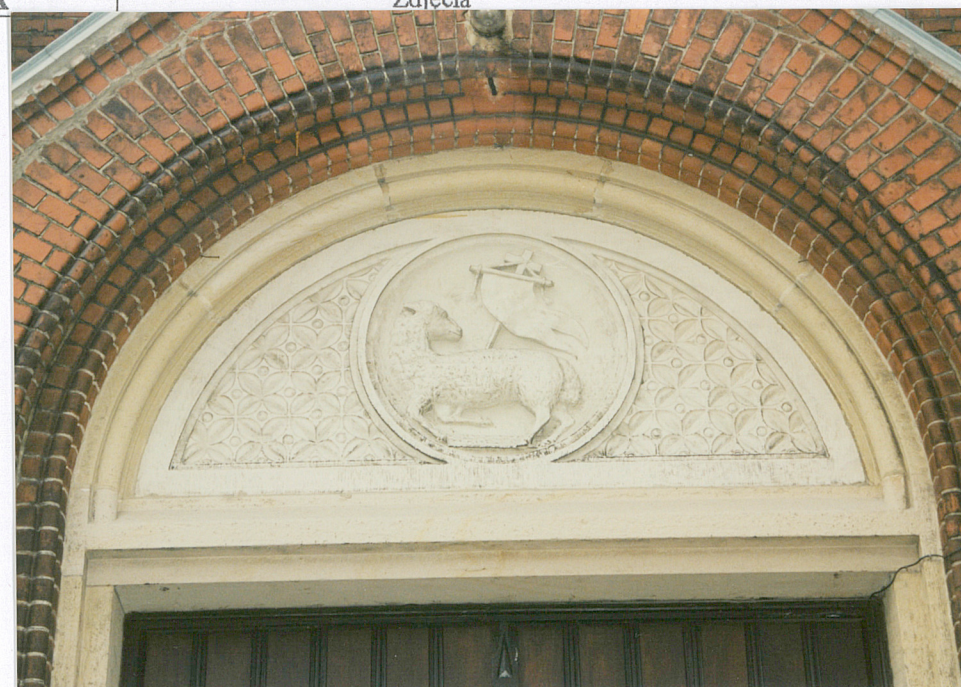
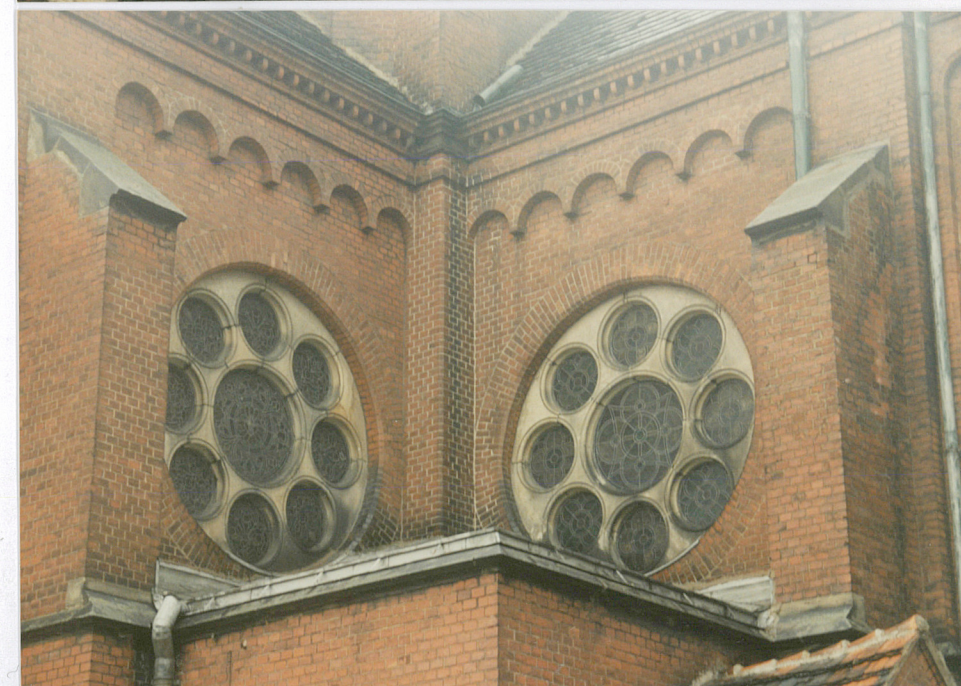
- 14 - Fasada - wejście główne
- 15 - Tympanon w fasadzie
- 16 - Okna rozetowe w prezbiterium i w transepcie

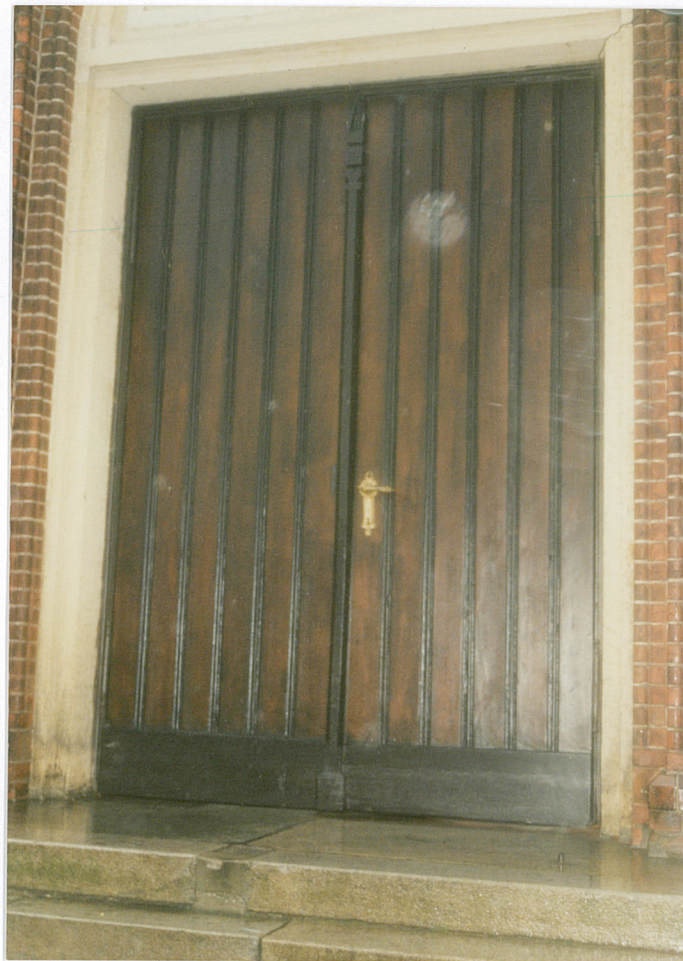
21 - drzwi zewnętrzne główne w fasadzie

Drzwi - drzwi zewnętrzne - drewniane, o konstrukcji deskowej, na zawiasach czopowych, pełne - główne (*w fasadzie*), *do kruchty południowej i północnej* - dwuskrzydłowe, prostokątne, z listwą przyrmykową ozdobnie wycinaną i mosiężną klamką; *w masywie zachodnim (od północy i południa)* - jednoskrzydłowe, z odrzwiami, zamknięte odcinkiem łuku, z ozdobną mosiężną klamką; *do przedsionka w elewacji wschodniej* - jednoskrzydłowe, prostokątne, z odrzwiami i z ozdobną mosiężną klamką; drzwi wewnętrzne - drewniane, na zawiasach czopowych, o konstrukcji ramowo-płycinowej; *główne z przedsionka zachodniego oraz południowego do nawy* - dwuskrzydłowe, wahadłowe, szklone (w dolnych partiach płyciny, w górnych przeszklenie), każde ze skrzydeł kilkupoziomowe, jednodzielnne, prostokątne, z odrzwiami i nadprożem zamkniętym łukiem odcinkowym; *na chór muzyczny (od północy i od południa)* - zamknięte łukiem odcinkowym, pełne, jednoskrzydłowe, dekoracja czteropłycinowa; *z nawy do zakrystii, z przedsionka do zakrystii* - nowe, o konstrukcji deskowej, pełne, drewniane, z niewielkim wziernikiem

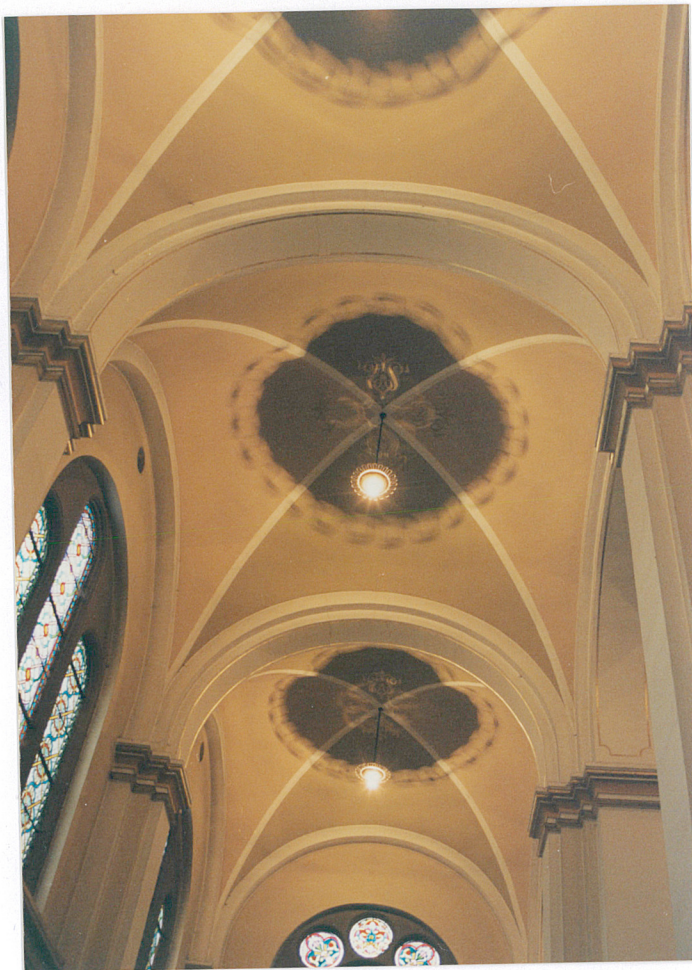
29 - Wnętrze - sklepienie nawy bocznej

Sklepienia i stropy - krzyżowe; środkowe przesłta nawy głównej zwieńczone kopułą na planie okrągłym
