KARTA EWIDENCYJNA ZABYTKU NIERUCHOMEGO WPISANEGO DO REJESTRU ZABYTKÓW

KOŚCIÓŁ PARAFIALNY PW. ŚW. ANNY

1769 rok

USTRÓŃ-NIERODZIM

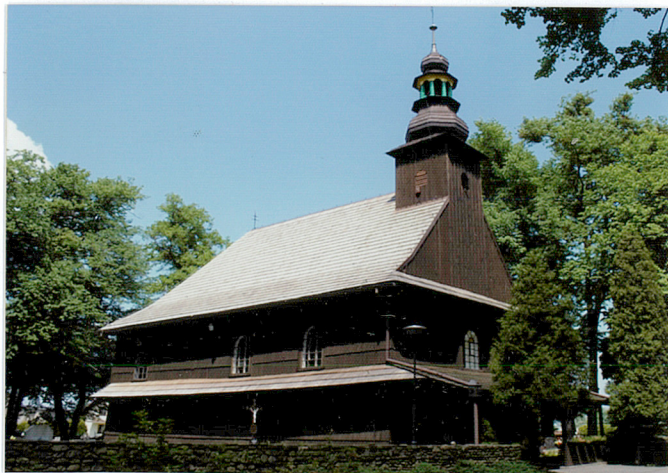
Elewacja wschodnia (frontowa) oraz południowa (boczna)

Elewacja wschodnia (frontowa): oszalowana gontem za wyjątkiem wieży oraz szczytu, oszalowanych deskami. Podział elewacji symetryczny, jednoosiowy. Główny otwór wejściowy z dwuskrzydłowymi drewnianymi drzwiami, zlokalizowany w części centralnej poniżej daszku okapowego. Ponad drzwiami pojedynczy, zamknięty półkoliście otwór okienny. Szczyt zwieńczony jest wieżą z cebulastym hełmem z ośmioboczną latarnią.

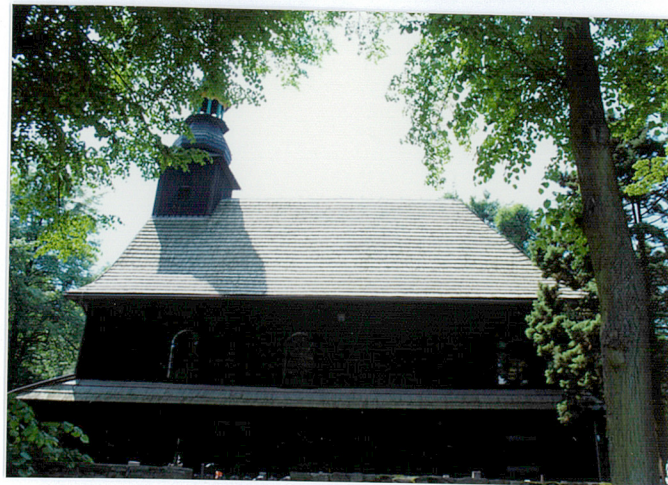
Elewacja północna (boczna)

Elewacja północna (boczna): niesymetryczna, czteroosiowa, oszalowana gontem. W połowie wysokości daszek okapowy, który w części wschodniej przechodzi w podcień. Poniżej daszku okapowego otwór wejściowy z dwuskrzydłowymi drzwiami klepkowymi zlokalizowanymi w II osi od wschodu, w IV (skrajnej) osi niewielki prostokątny otwór okienny. Ponad daszkiem trzy otwory okienne zamknięte półkoliście w osi I, III oraz IV.

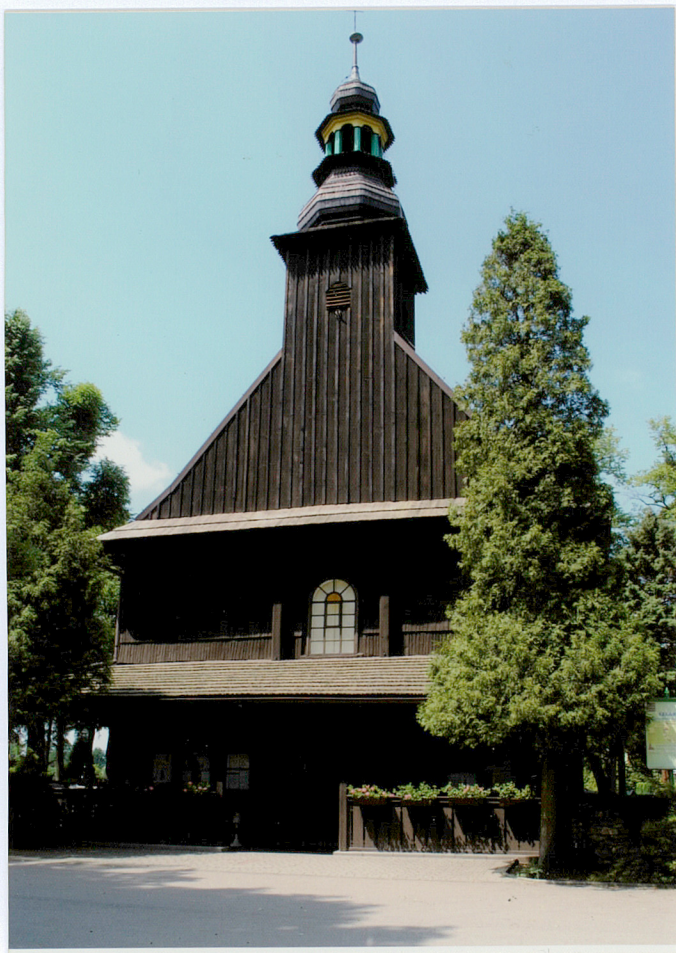
Fot.1. Elewacja wschodnia (frontowa).

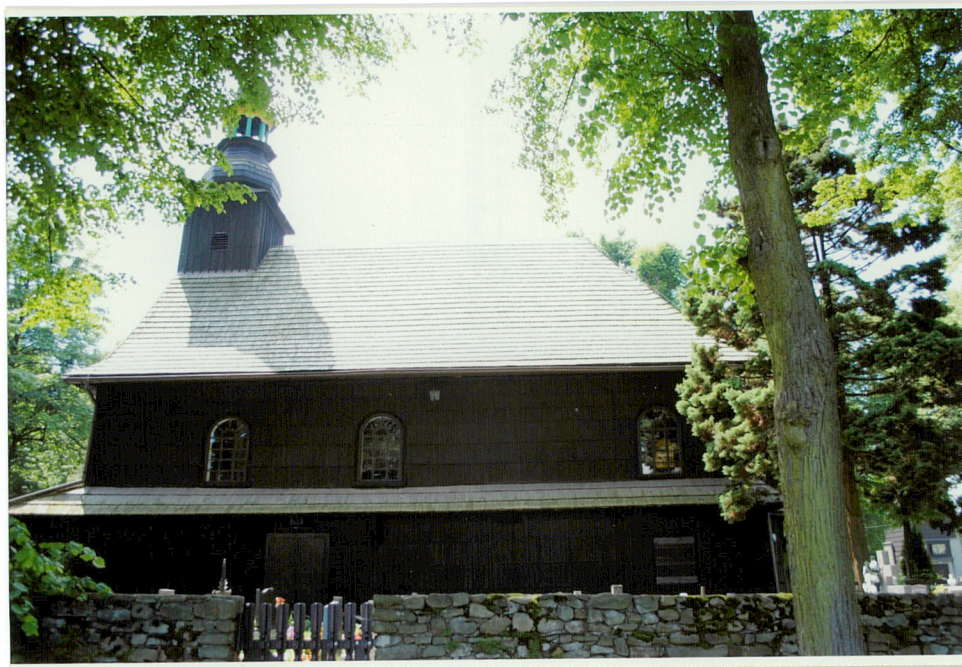
Fot.3. Elewacja północna.

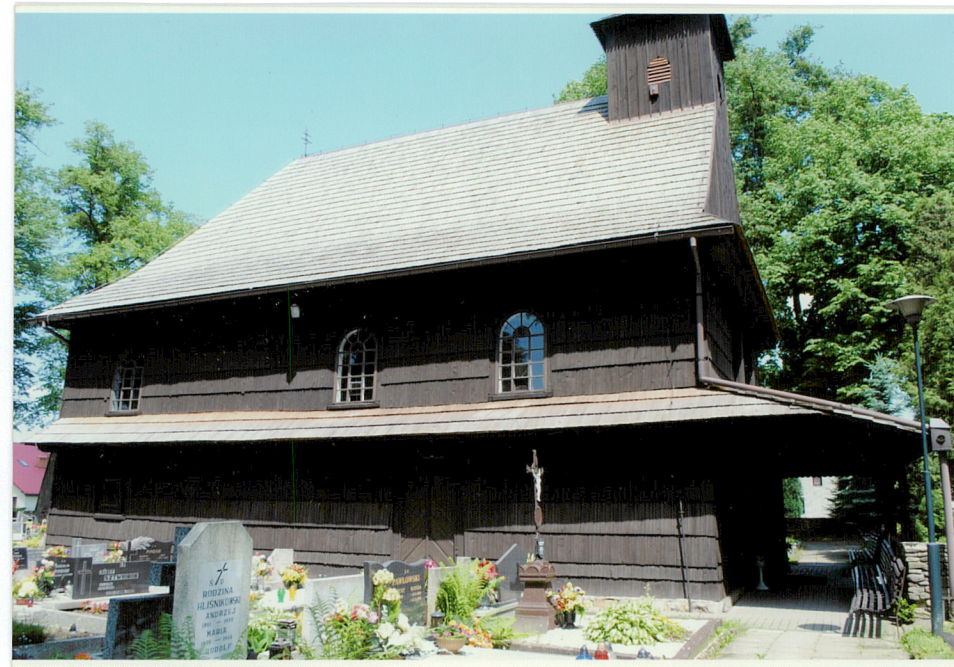
Fot.4. Elewacja południowa.

Elewacja południowa (boczna): o analogicznym układzie jak elewacja północna.

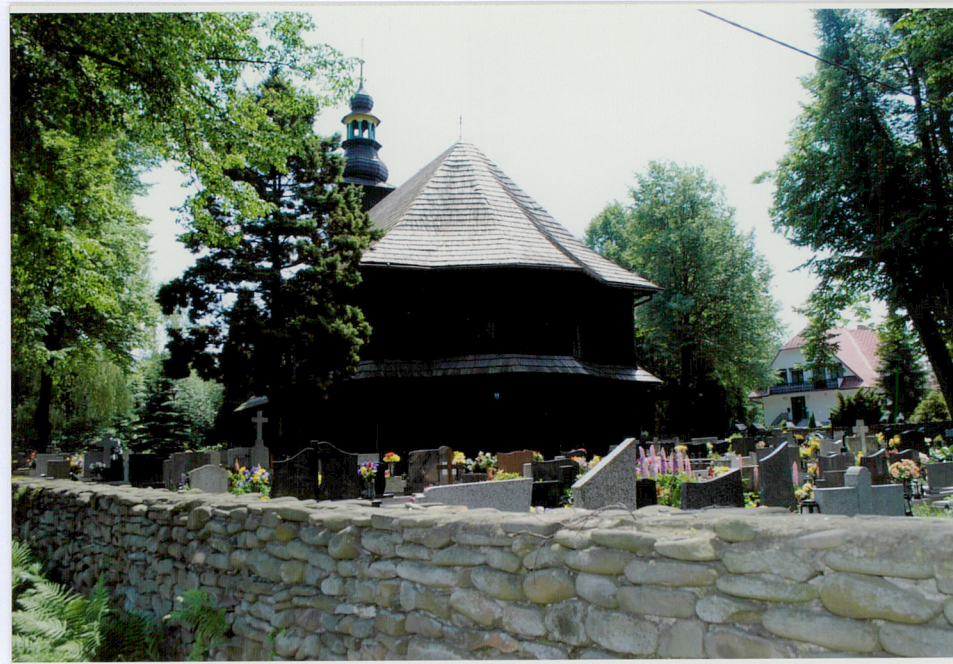
Fot.6. Elewacja zachodnia oraz fragment kamiennego ogrodzenia.

Kościół zlokalizowany jest na płaskim terenie przy ul. Zabytkowej w dzielnicy Nierodzim, w północnej części Ustronia 300 metrów na zachód od szosy Ustroń-Skoczów. Wokół świątyni znajduje się cmentarz z cennym starodrzewem, tj. lipami, a całość założenia otoczona jest kamiennym ogrodzeniem ułożonym z okrągłych kamieni (typowym dla terenów górskich).

Elewacja zachodnia (tylna): oszalowana gontem, trzyosiowa w połowie wysokości daszek okapowy, poniżej którego znajduje się otwór wejściowy z drewnianymi, jednoskrzydłowymi drzwiami klepkowymi zlokalizowanych w skrajnej osi południowej. Powyżej daszku okapowego dwa otwory okienne zamknięte półkoliście.

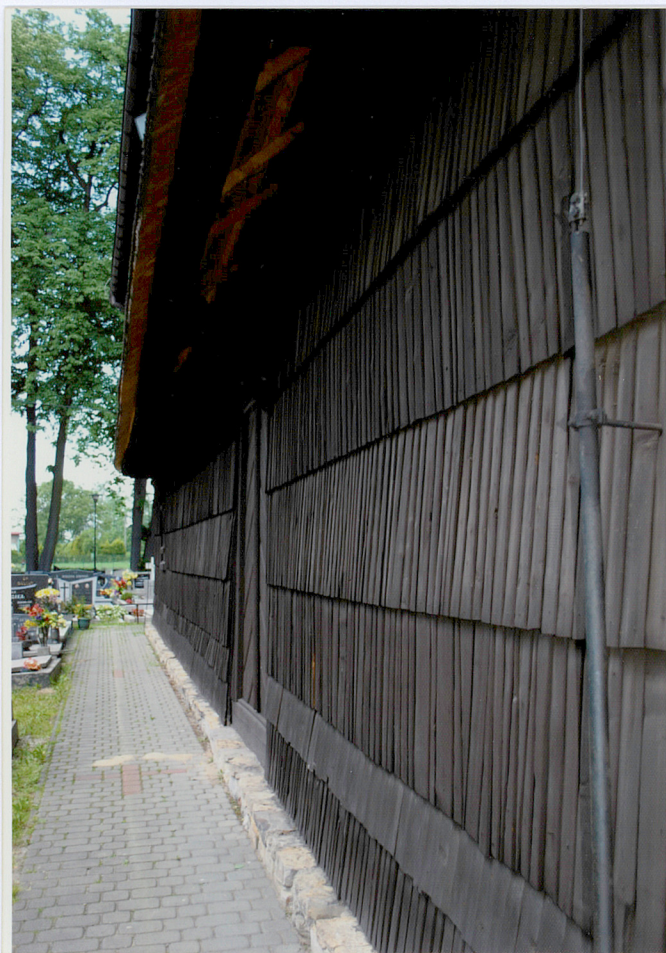
Fot.9. Szalowanie w obrębie elewacji południowej.

- **Ściany:** drewniane, w konstrukcji zrębowej, na zewnątrz ściany pobite gontem, szczyt wschodni oraz wieża oszalowane deskami.
- **Sklepienia i stropy:** w nawie i zakrystii strop drewniany płaski, w prezbiterium pozorne sklepienie kolebkowe.

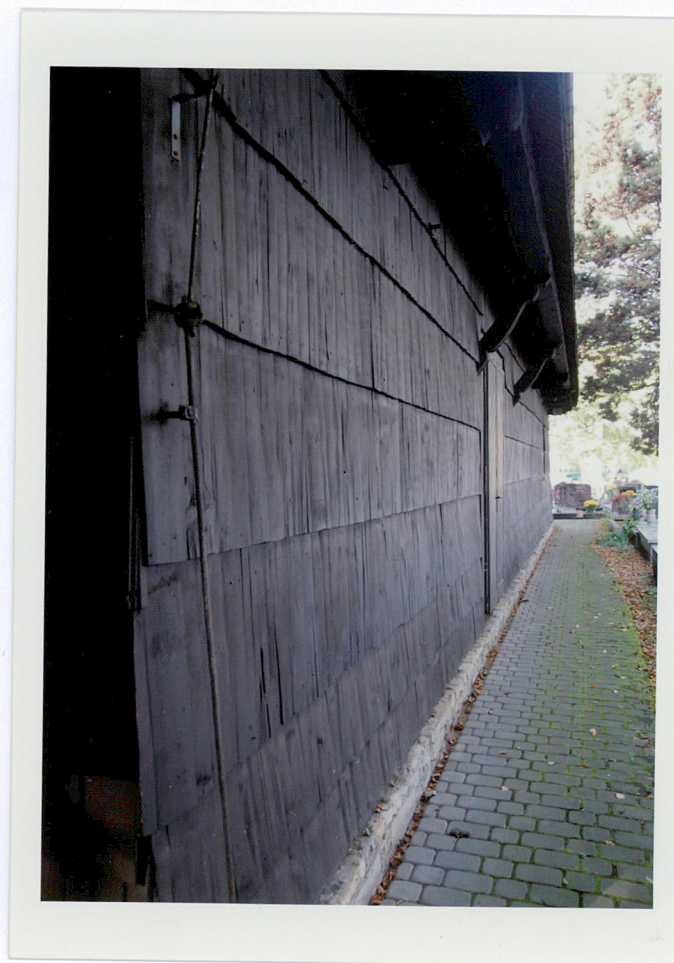
Fot.10. Szalowanie w obrębie elewacji północnej.

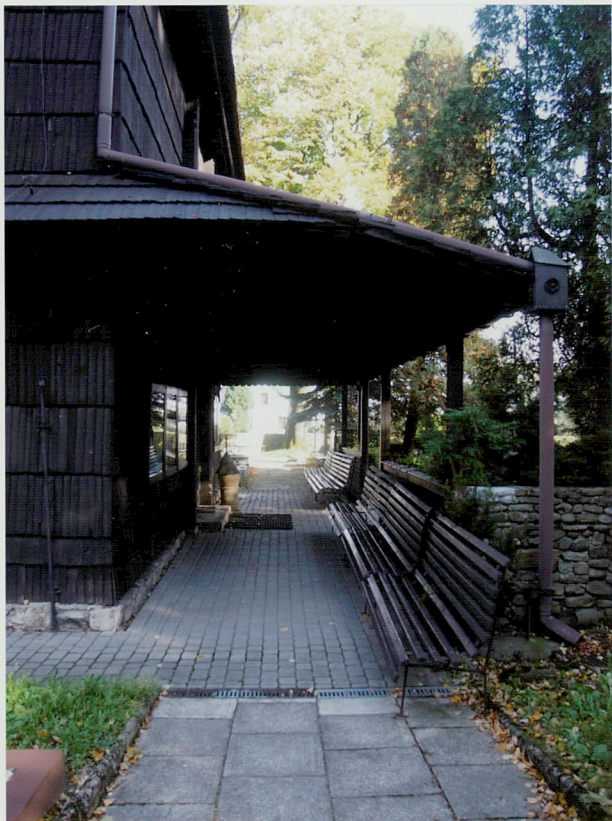
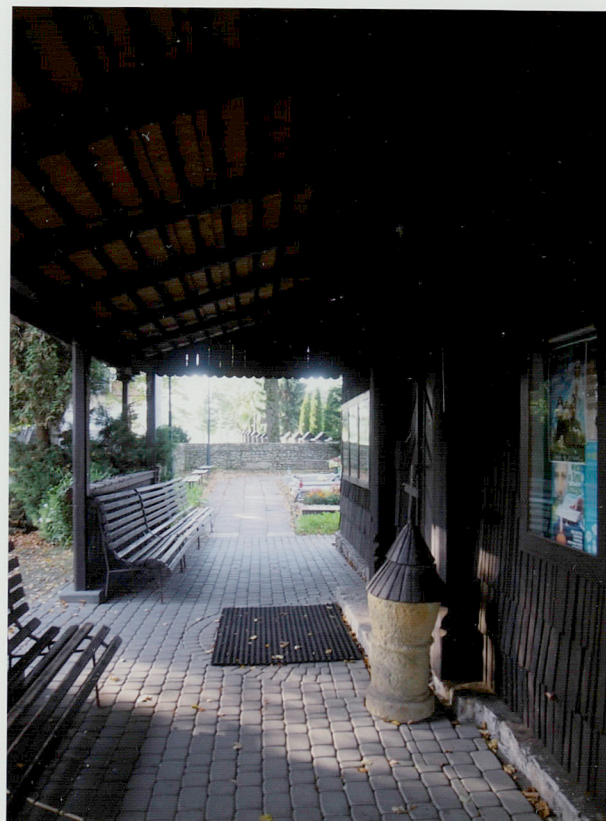
Fot.13. Podcień.

Fot.14. Podcień.

Bryła: zwarta, jednokondygnacyjna, prostopadłościenna z czworoboczną wieżą w części wschodniej; daszek okapowy zlokalizowany w połowie wysokości na całej długości ścian przechodzi w części frontowej w podcień wsparty na słupach; dach dwuspadowy wspólny nad nawą i prezbiterium; hełm wieży w formie cebulastej z ażurową ośmioboczną latarnią.

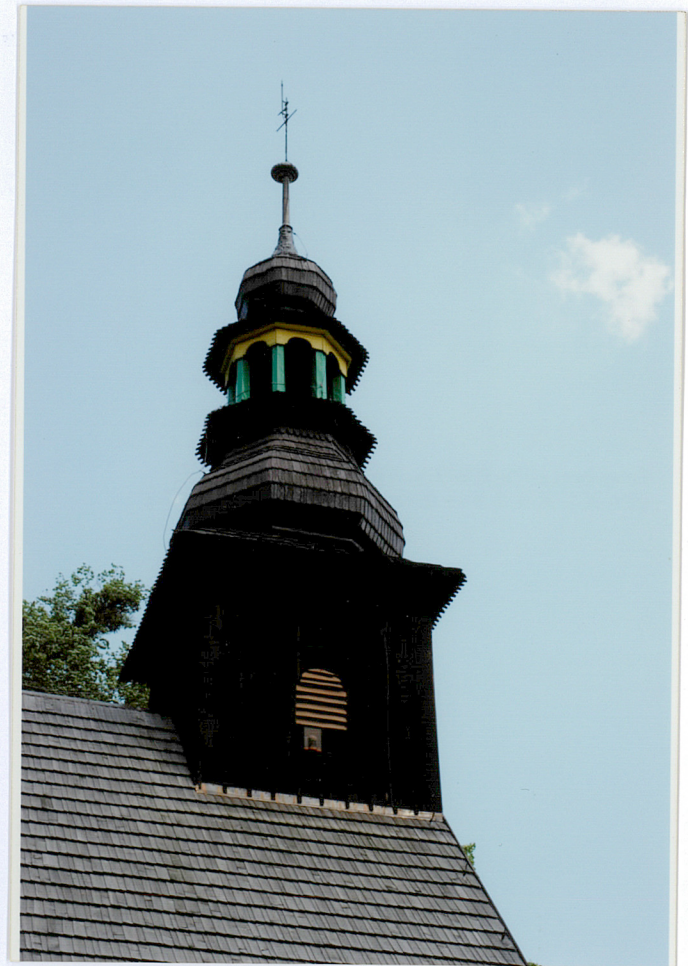
Fot.15. Wieża z sygnaturką.

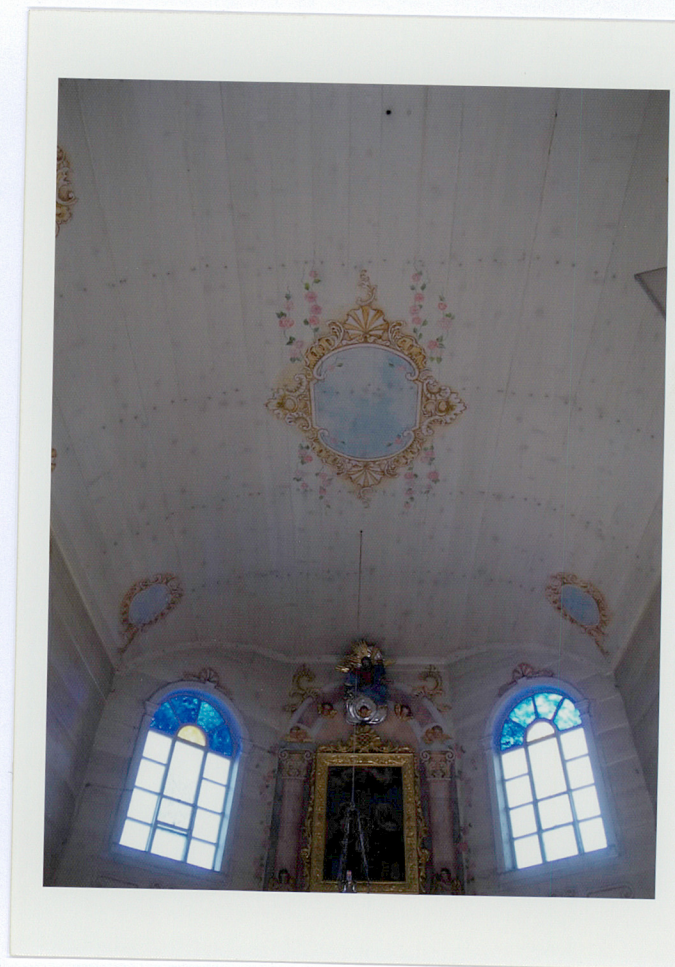
Fot.23. Sklepienie w prezbiterium.

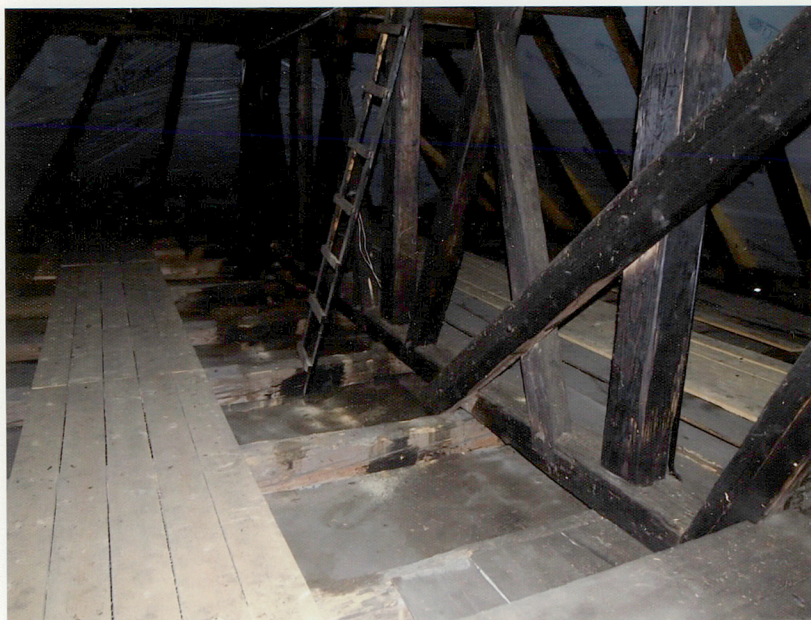
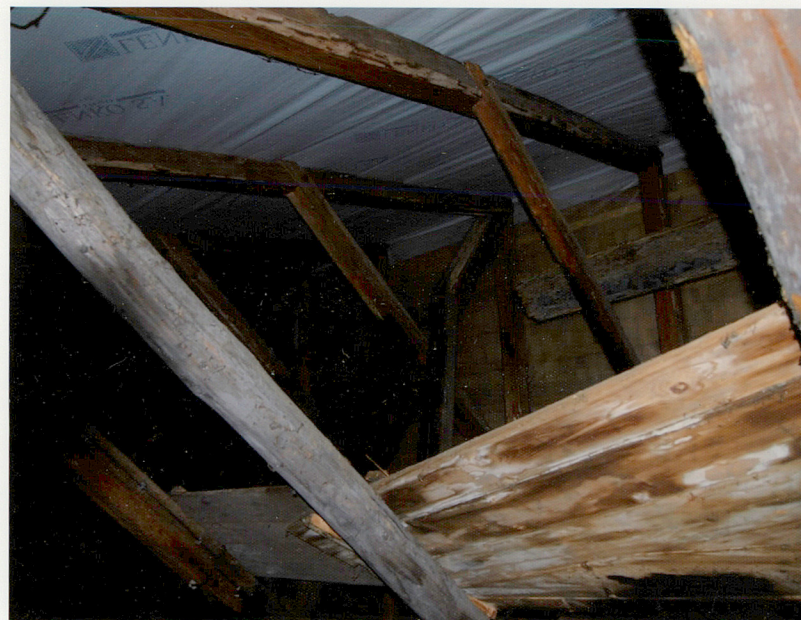
Fot.28. Fragment wieżby.

Fot.29. Fragment wieżby.

- **Więźba dachowa:** konstrukcji drewnianej z pełnymi więzarami spiętymi kleszczami.
- **Pokrycie dachu:** gont.
- **Posadzki, podłogi:** drewniane.
- **Schody:** drewniane, na wieżę policzkowe, na chór kręcone na słupie centralnym.

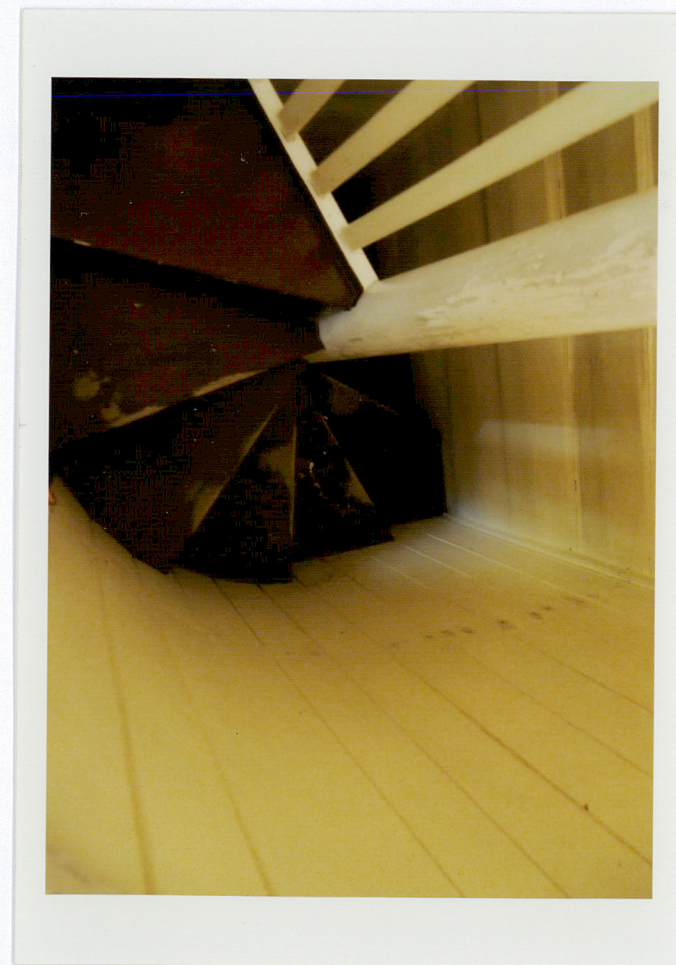
Fot.32. Schody na chór.
